# Asbestinventarisatetest

Steenstraat 142, 8760 Tielt

Attestnummer : 20260519-000410.000

## Niet-asbestveilig

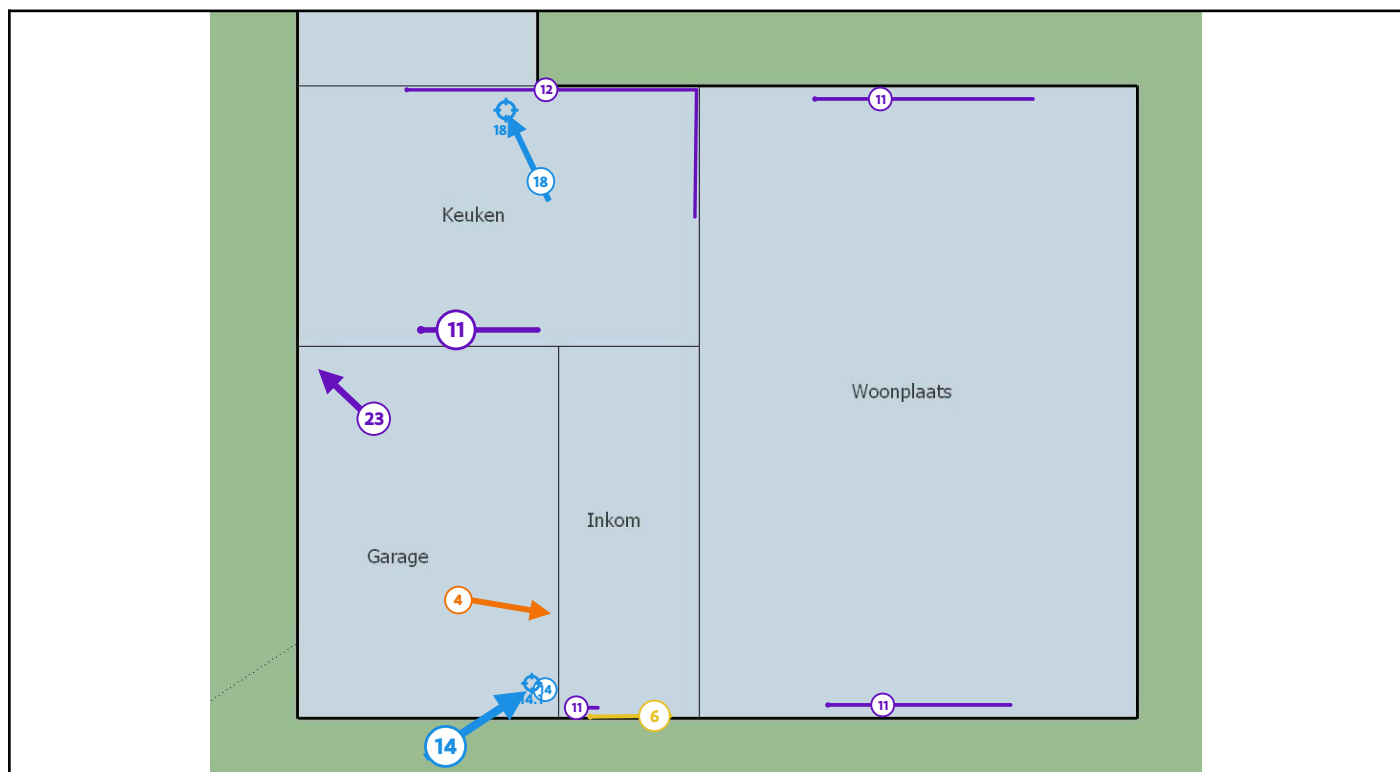
## Plan 1.2: Plan\_Gelijkvloers\_Deel 1

Beschrijving	Type	Actie
4. Bakelieten schakelaars	Asbestmateriaal	Verwijderen
6. Glasal deurpaneel	Asbestmateriaal	Zorgvuldig beheren
11. Oude radiatoren	Advies	-
12. Tegellijm	Advies	-
14. Roofing - Leidingisolatie (Garage)	Geen asbest	-
14.1 Code: 3	Puntmonster	-
18. Coating (Gootsteen keuken)	Geen asbest	-
18.1 Code: 8	Puntmonster	-
23. CV-ketel (niet verdacht)	Overige ruimte of materiaal	-

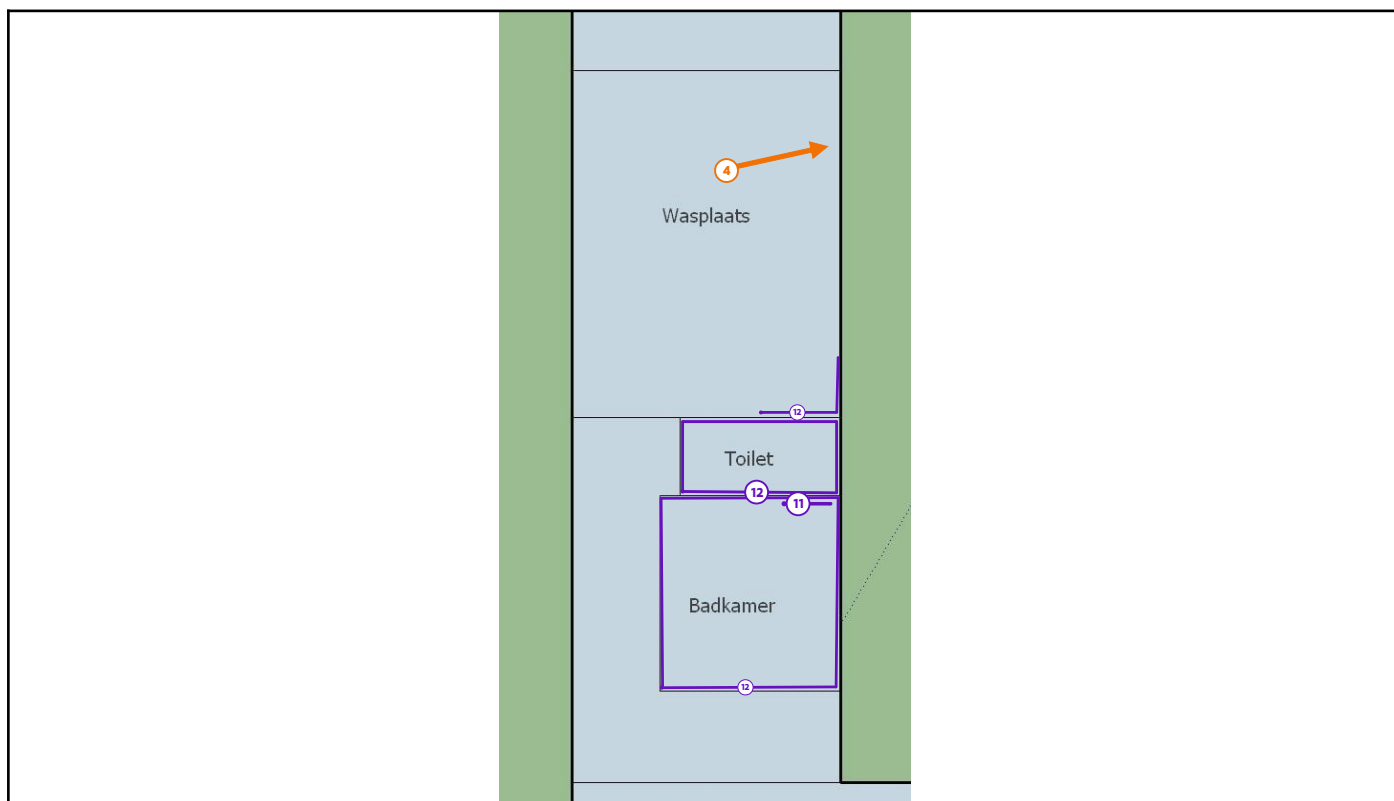
## Plan 1.4: Plan\_Gelijkvloers\_Deel 2

Beschrijving	Type	Actie
4. Bakelieten schakelaars	Asbestmateriaal	<a href="#">Verwijderen</a>
11. Oude radiatoren	Advies	-
12. Tegellijm	Advies	-

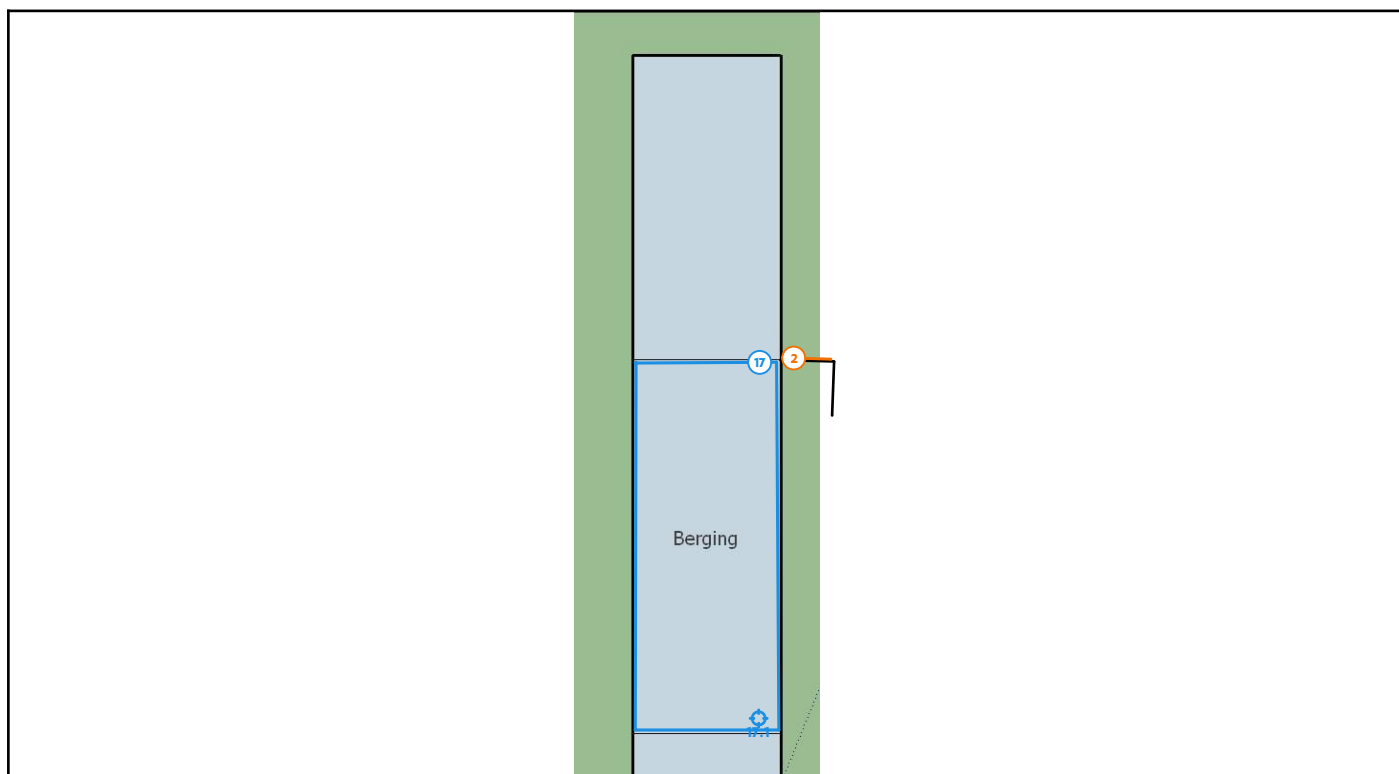
## Plan 1.5: Plan\_Gelijkvloers\_Deel 3

Beschrijving	Type	Actie
2. AC wandplaten	Asbestmateriaal	<b>Verwijderen</b>
17. Cementering (Bijgebouw)	Geen asbest	-
17.1 Code: 9	Mengmonster	-

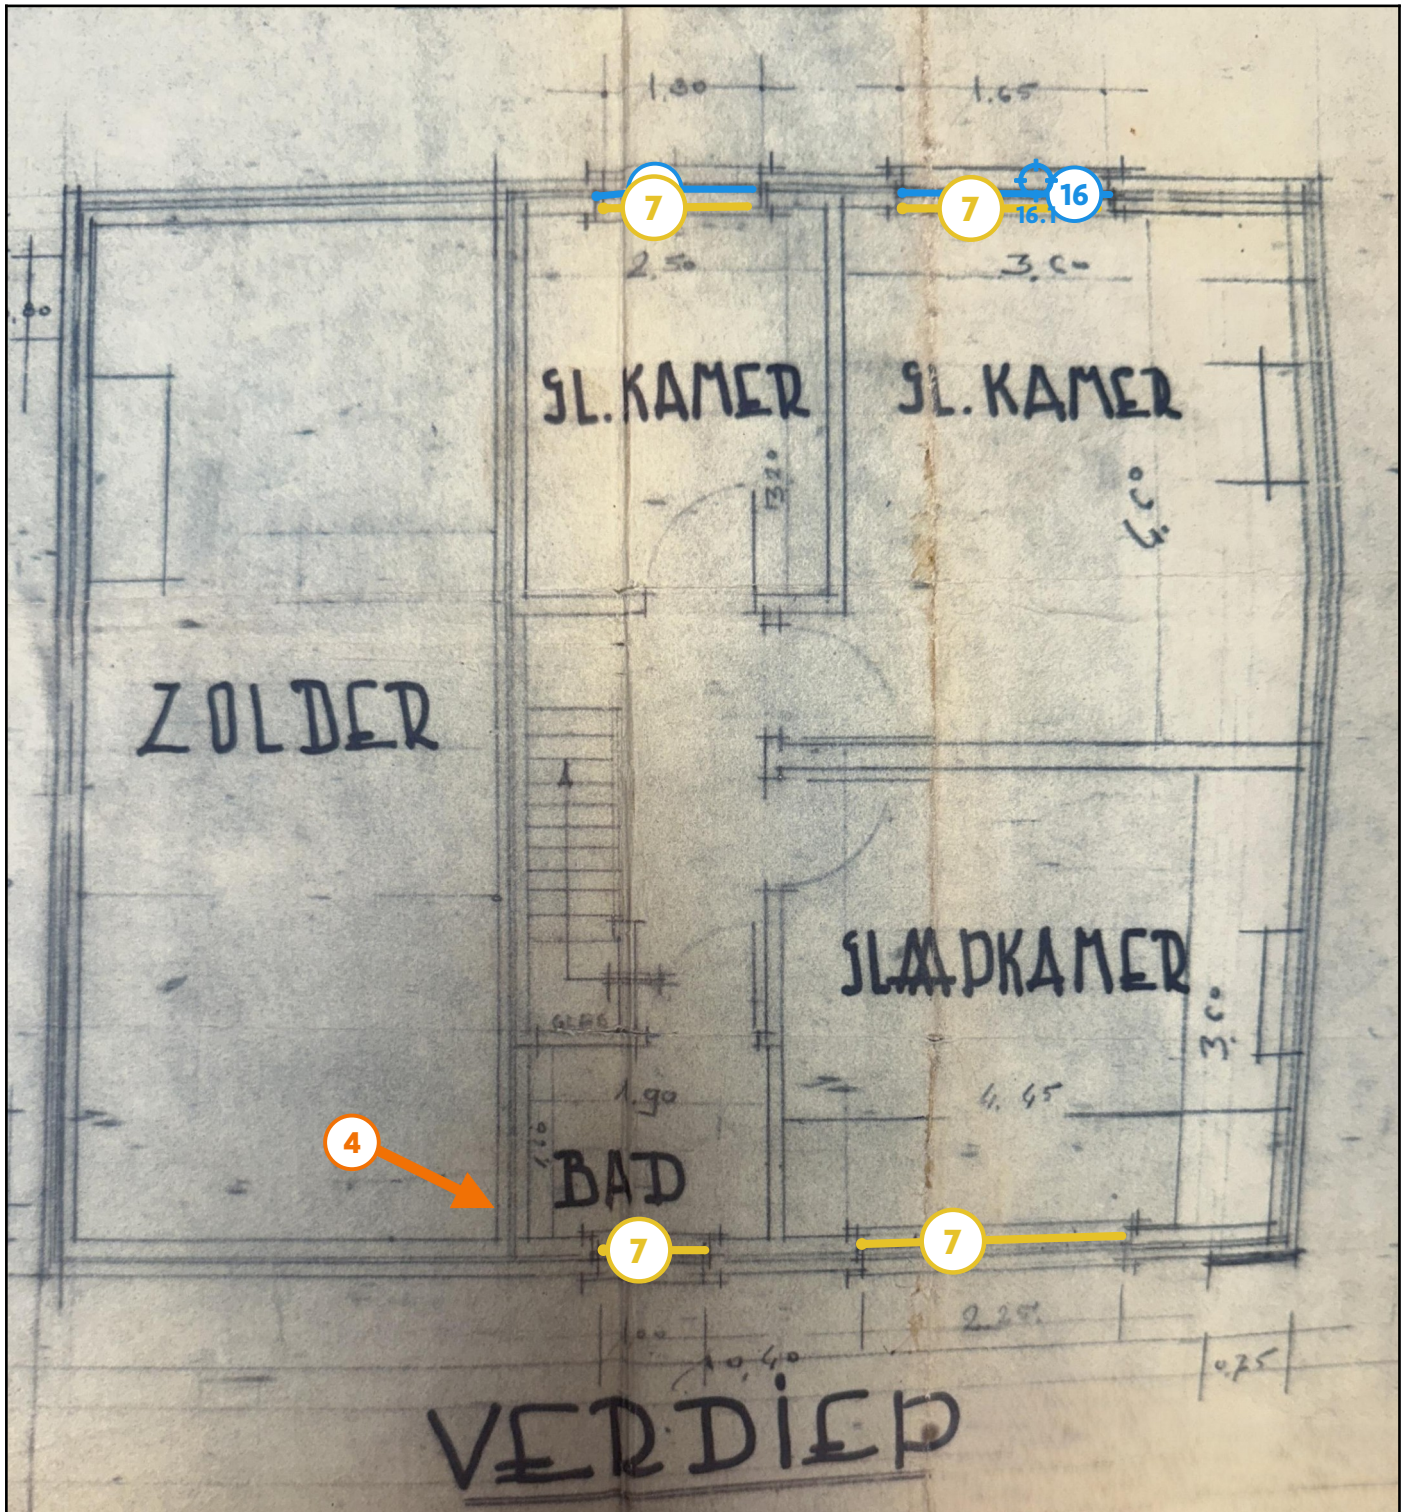
## Plan 1.6: Plan\_Eerste verdiep

Beschrijving	Type	Actie
4. Bakelieten schakelaars	Asbestmateriaal	<a href="#">Verwijderen</a>

7. Vensterbanken massal (Kamers +1)	Asbestmateriaal	Zorgvuldig beheren
16. Mastiek ramen (Achtergevel +1)	Geen asbest	-
16.1 Code: 6	Puntmonster	-

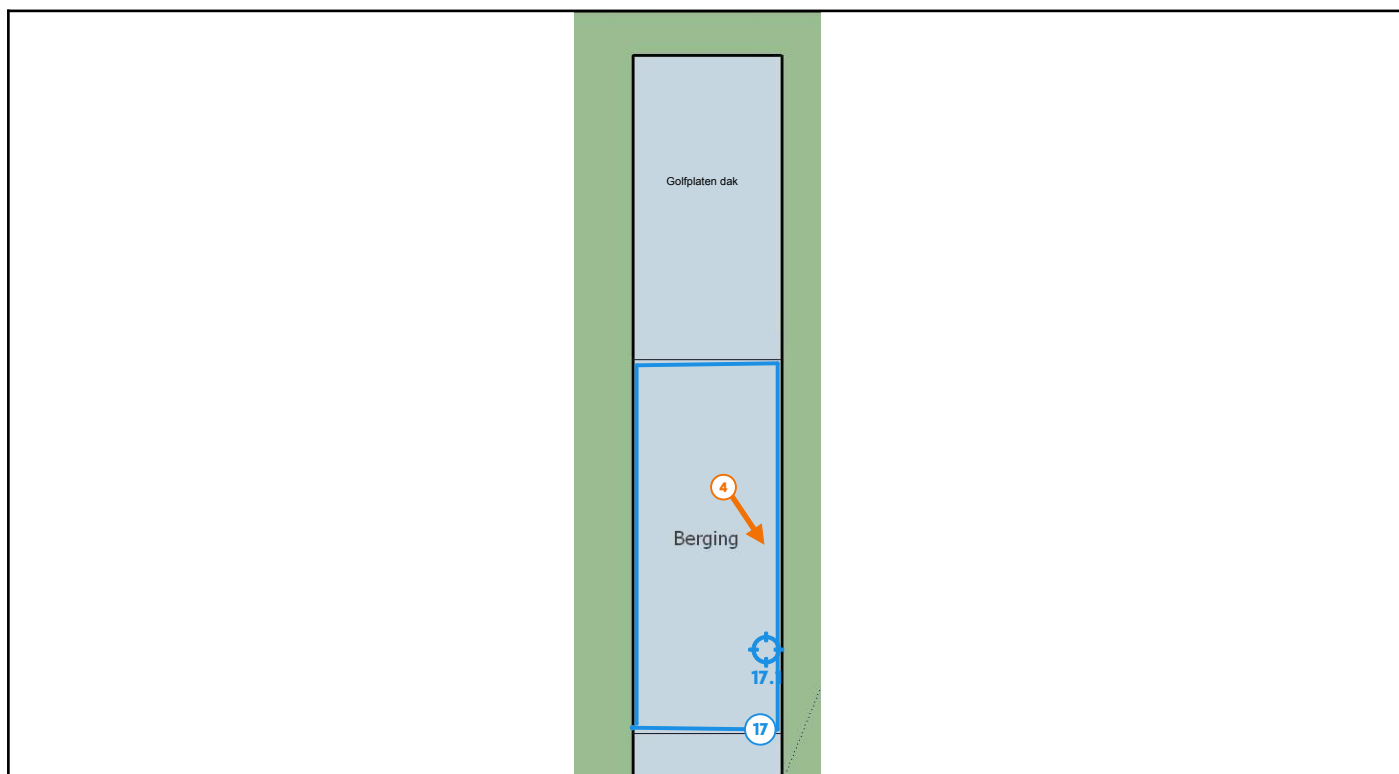
## Plan 1.8: Plan\_Eerste verdieping\_Deel 3

Beschrijving	Type	Actie
4. Bakelieten schakelaars	Asbestmateriaal	<b>Verwijderen</b>
17. Cementering (Bijgebouw)	Geen asbest	-
17.1 Code: 9	Mengmonster	-

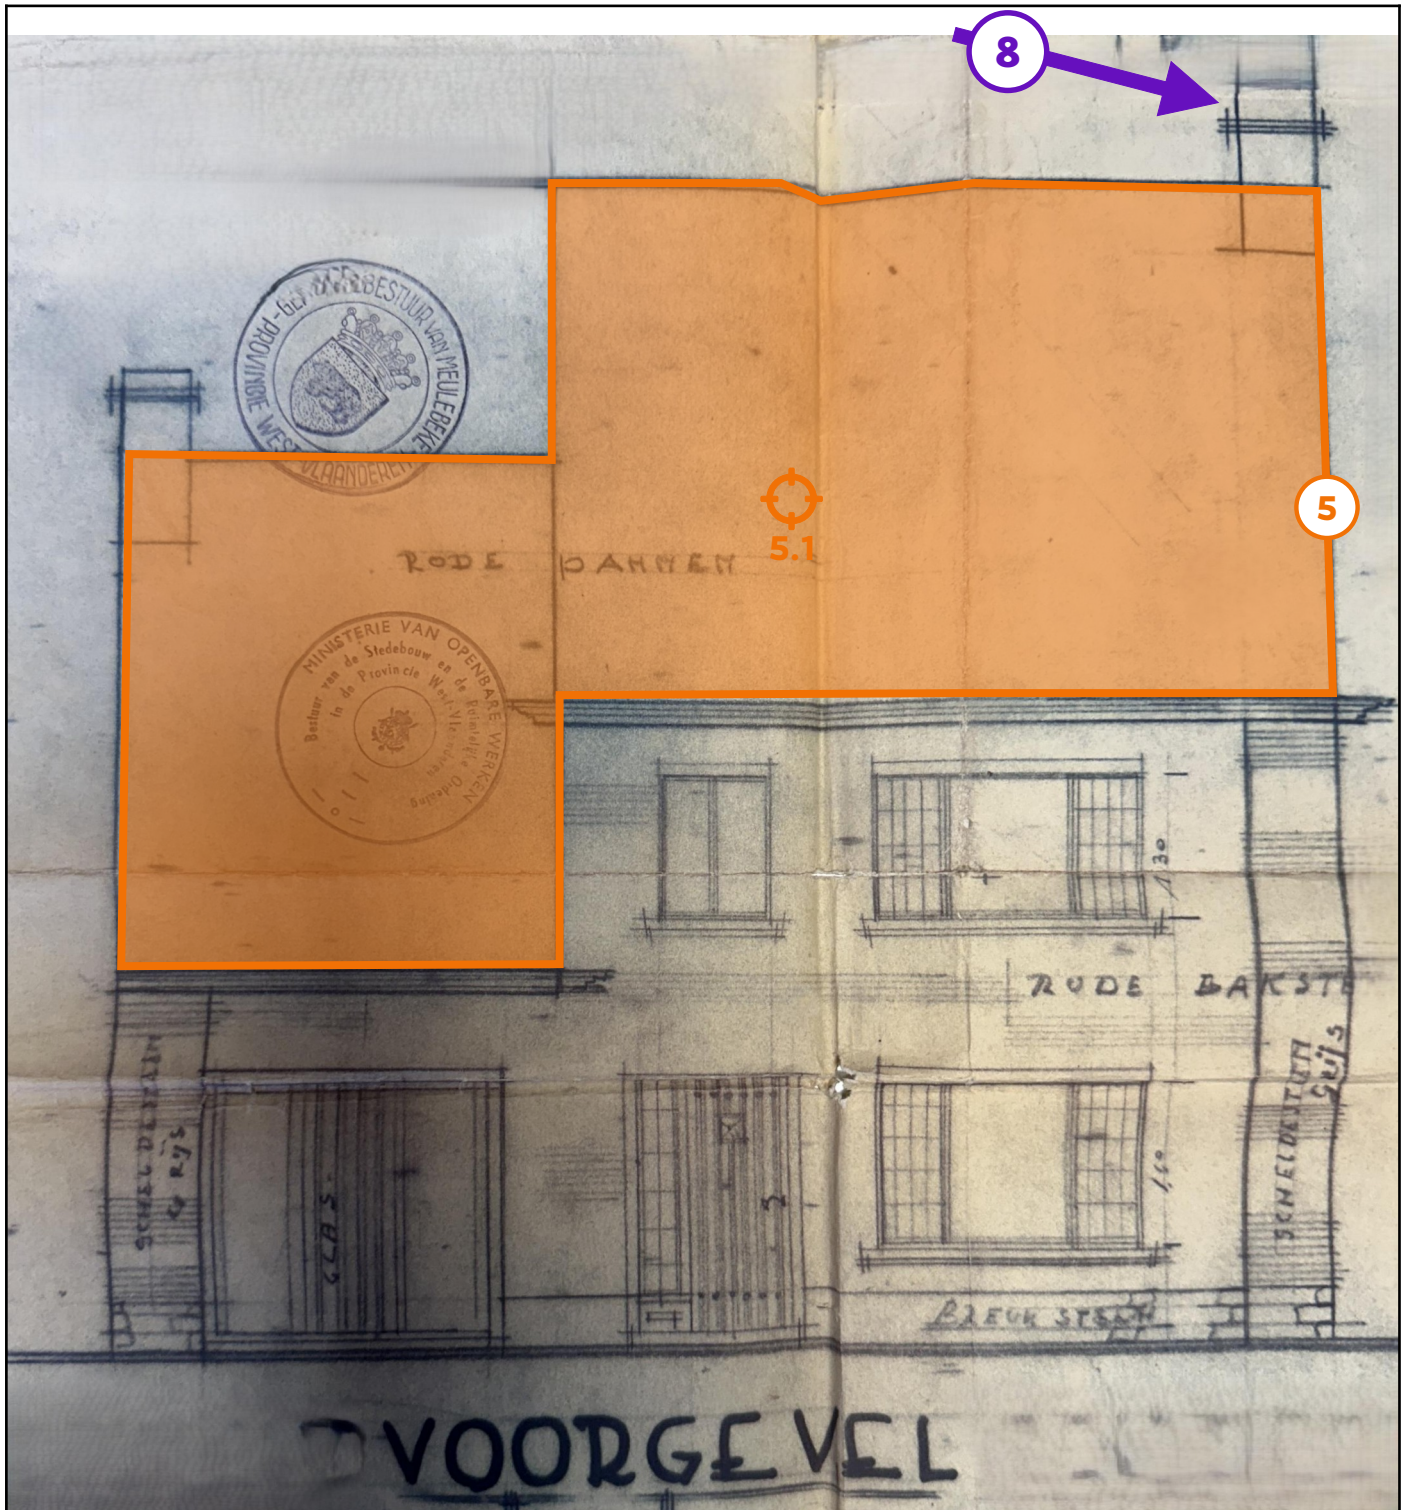
## Plan 1.9: Plan\_Vooraanzicht

Beschrijving	Type	Actie
5. Onderdak (Zolder)	Asbestmateriaal	<b>Maatregelen nemen</b>

5.1 Code: 1	Puntmonster	-
8. Schouw	Beperking	-

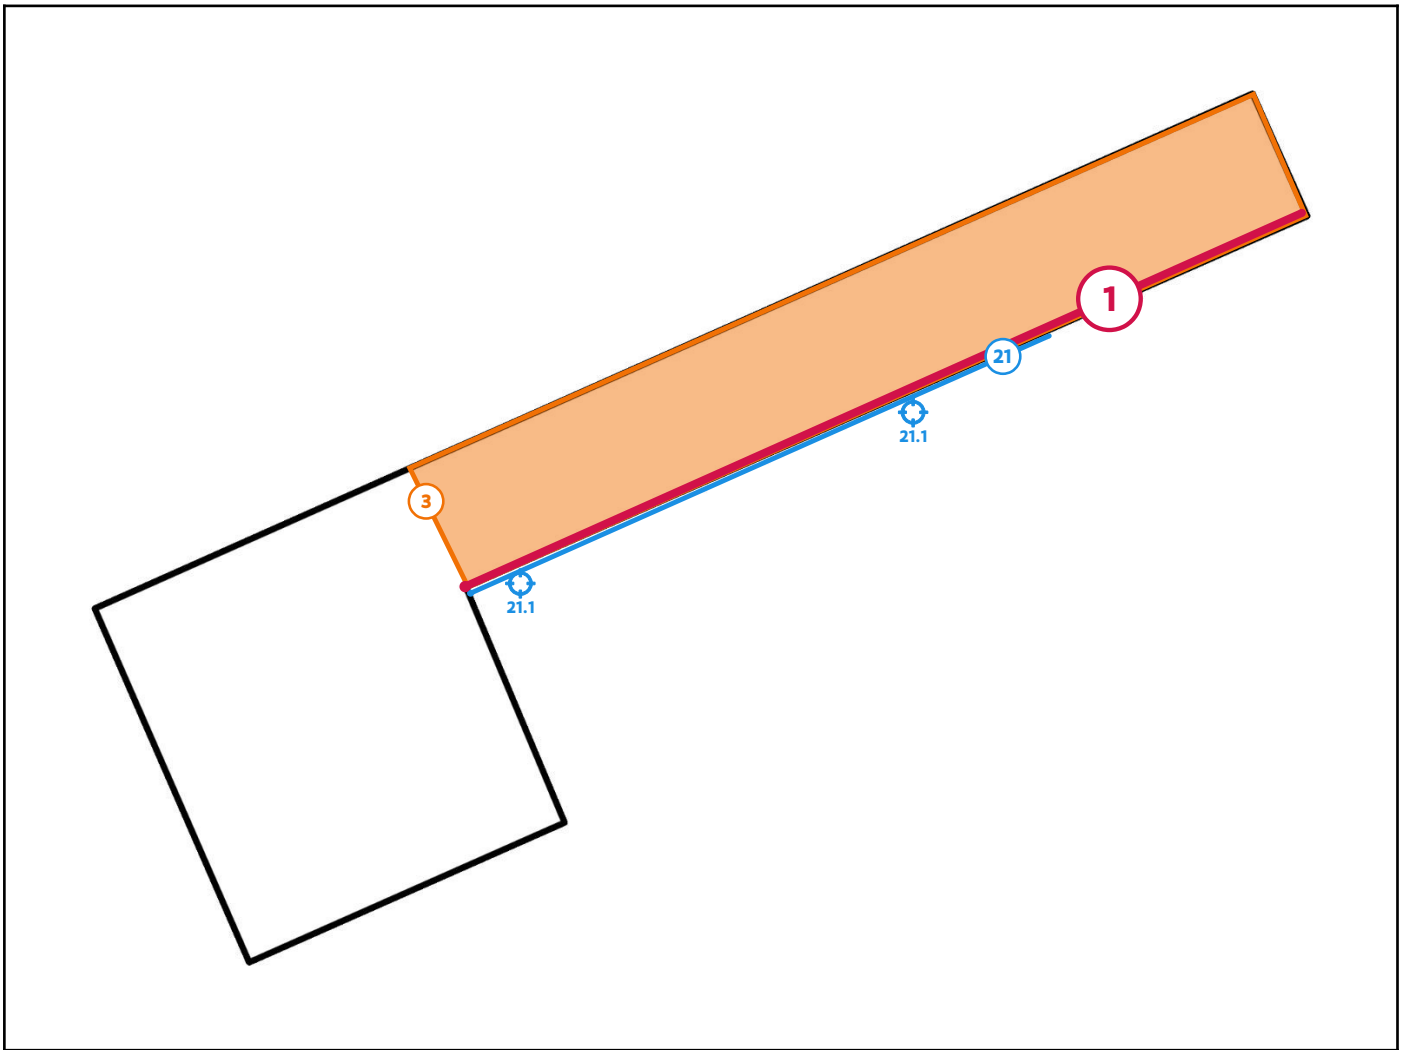
## Plan 1.10: Woning plan

Beschrijving	Type	Actie
1. Mos/sediment in de dakgoot	Asbestmateriaal	Dringend verwijderen
3. Golfplaten (Aanbouw/Garage)	Asbestmateriaal	Verwijderen
21. Cementering boord (Buiten)	Geen asbest	-
21.1 Code: 10	Mengmonster	-

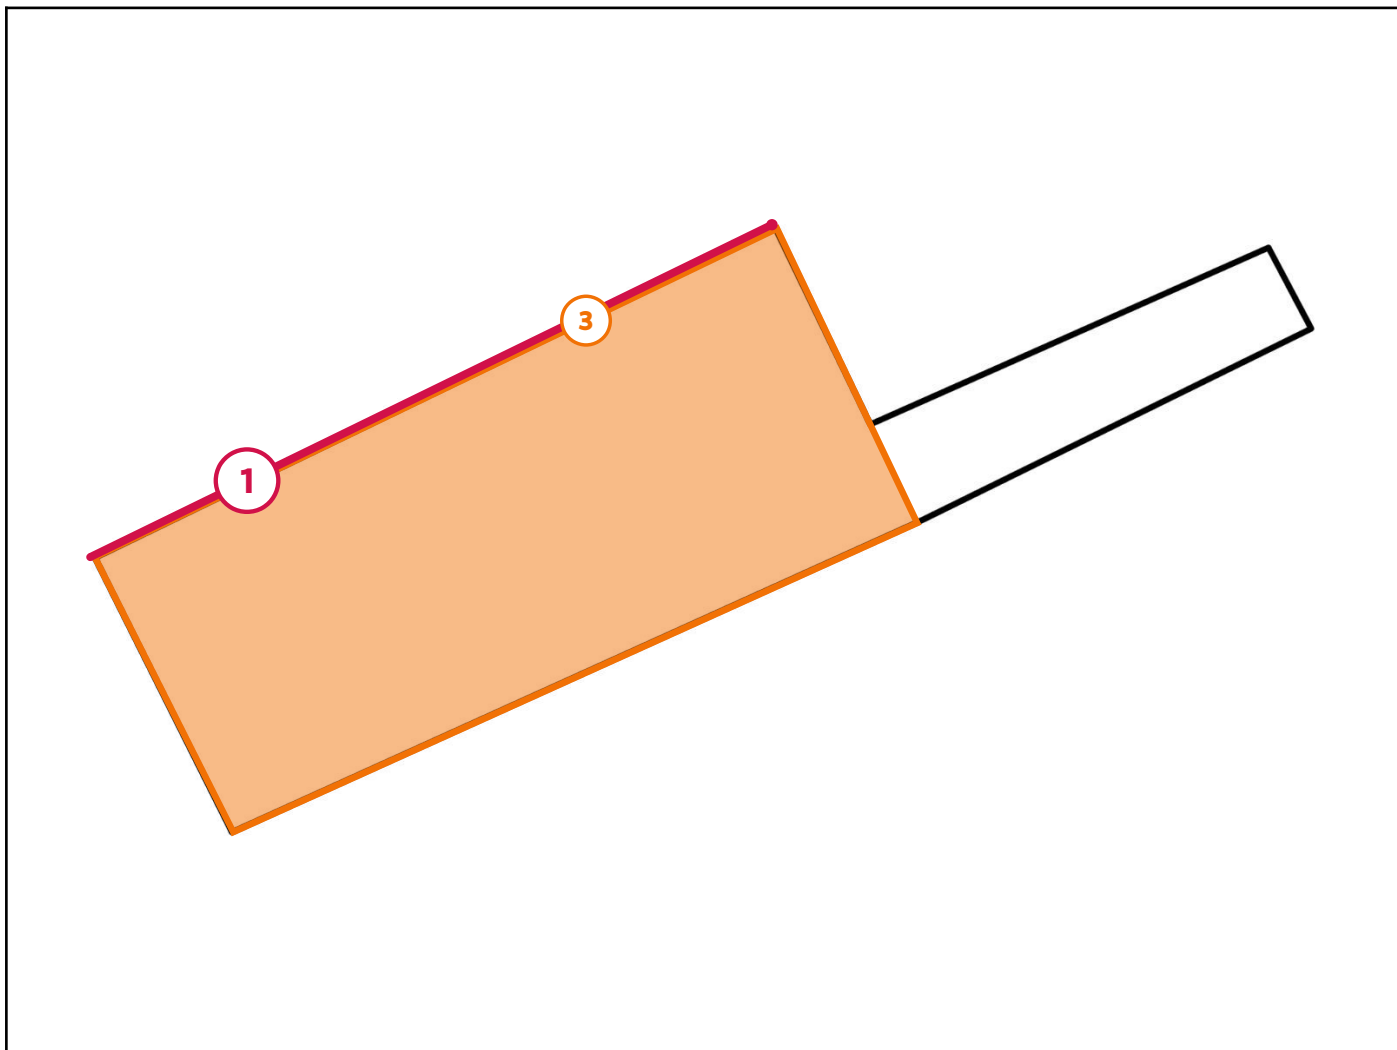
## Plan 2.1: Plan\_Garage

Beschrijving	Type	Actie
1. Mos/sediment in de dakgoot	Asbestmateriaal	Dringend verwijderen
3. Golfplaten (Aanbouw/Garage)	Asbestmateriaal	Verwijderen
