Asbestinventarisatetest

Rooierheidestraat 107, 3590 Diepenbeek

Attestnummer : 20240514-000759.000

Uitgegeven op : 14.05.2024

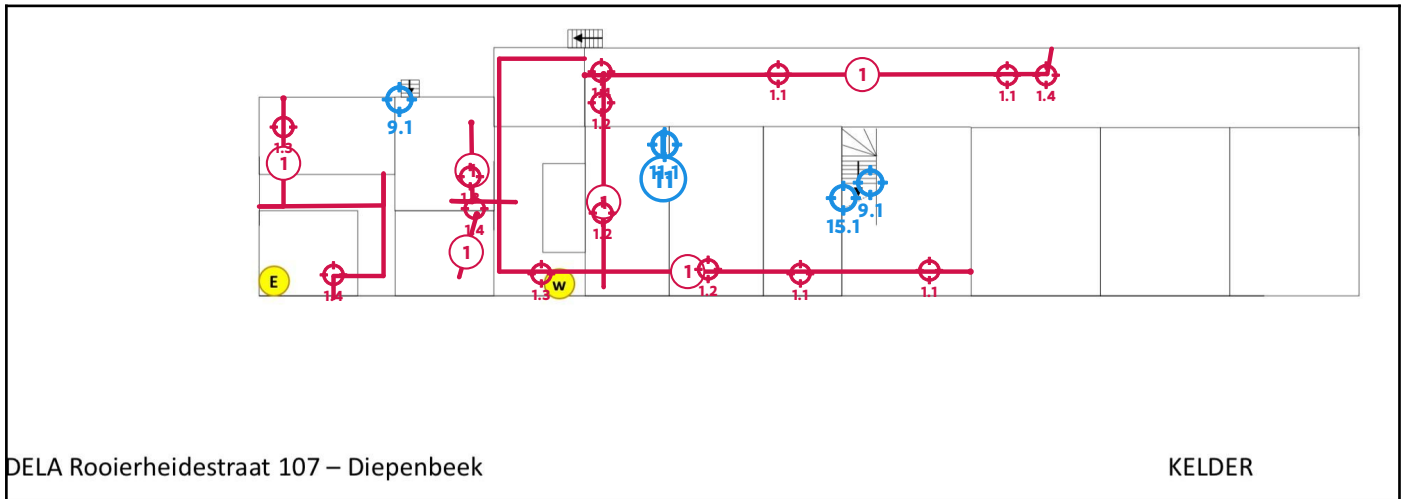
Plan 1.1: Kelder

Beschrijving	Type	Actie
1. Leidingisolatie - gips	Asbestmateriaal	Dringend verwijderen
1.1 Code: M12	Mengmonster	-
1.2 Code: M13	Mengmonster	-
1.3 Code: M14	Mengmonster	-
1.4 Code: M15	Mengmonster	-
9. Pleisterwerk wanden	Geen asbest	-
9.1 Code: M01	Mengmonster	-
11. Vloerzeil met verdachte onderlaag	Geen asbest	-
11.1 Code: M09	Puntmonster	-
15. Pleisterwerk trappenhal	Geen asbest	-
15.1 Code: M16	Mengmonster	-

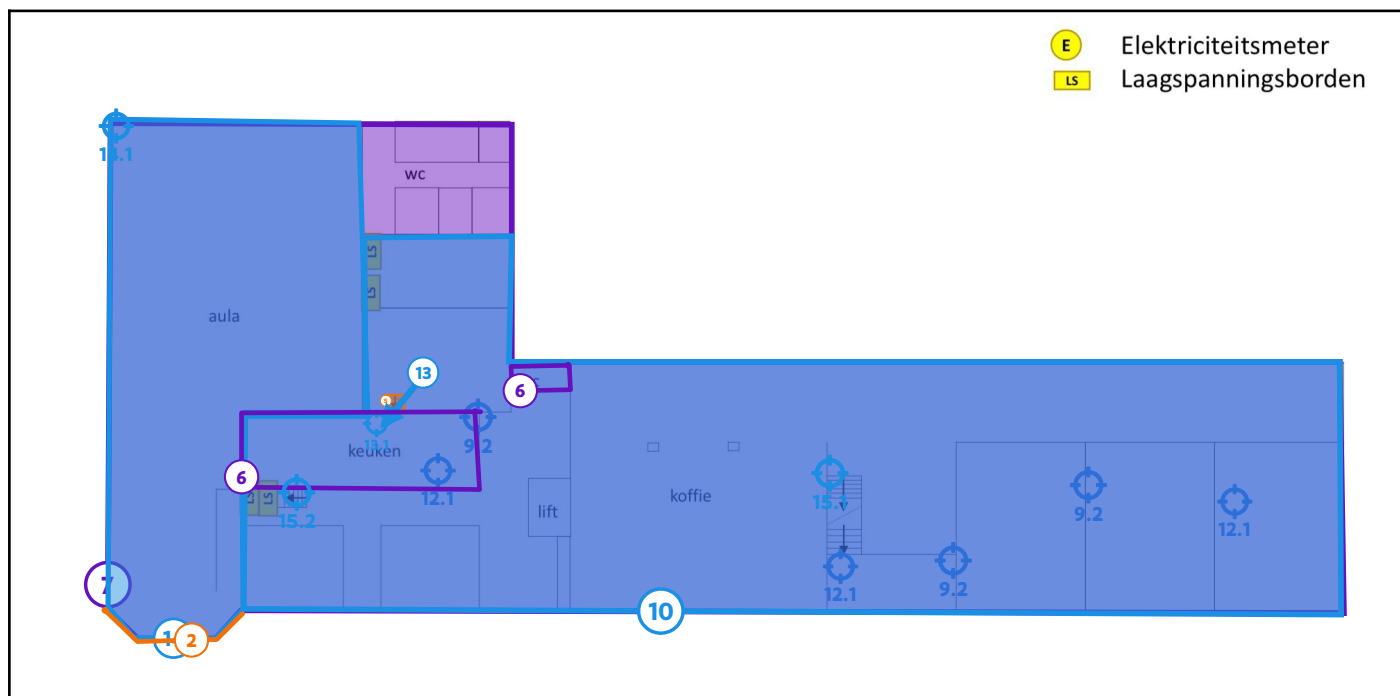
Plan 1.2: Gelijkvloers

Beschrijving	Type	Actie
2. Asbestcementplaat in schrijnwerk	Asbestmateriaal	Verwijderen
5. traptreden en stootborden	Asbestmateriaal	Verwijderen
6. Tegellijn achter wandtegels & plinten	Advies	-
7. Radiatoren- dichting	Advies	-
9. Pleisterwerk wanden	Geen asbest	-
9.2 Code: M02	Mengmonster	-
10. Plafondtegels	Geen asbest	-
12. pleister plafond	Geen asbest	-
12.1 Code: M03	Mengmonster	-
13. Ontdreuningsplaat/anti-dreunplaat onder speelbak	Geen asbest	-

13.1 Code: M07	Puntmonster	-
14. Dakbedekking - Roofing	Geen asbest	-
14.1 Code: M08	Puntmonster	-
15. Pleisterwerk trappenhal	Geen asbest	-
15.1 Code: M16	Mengmonster	-
15.2 Code: M17	Mengmonster	-

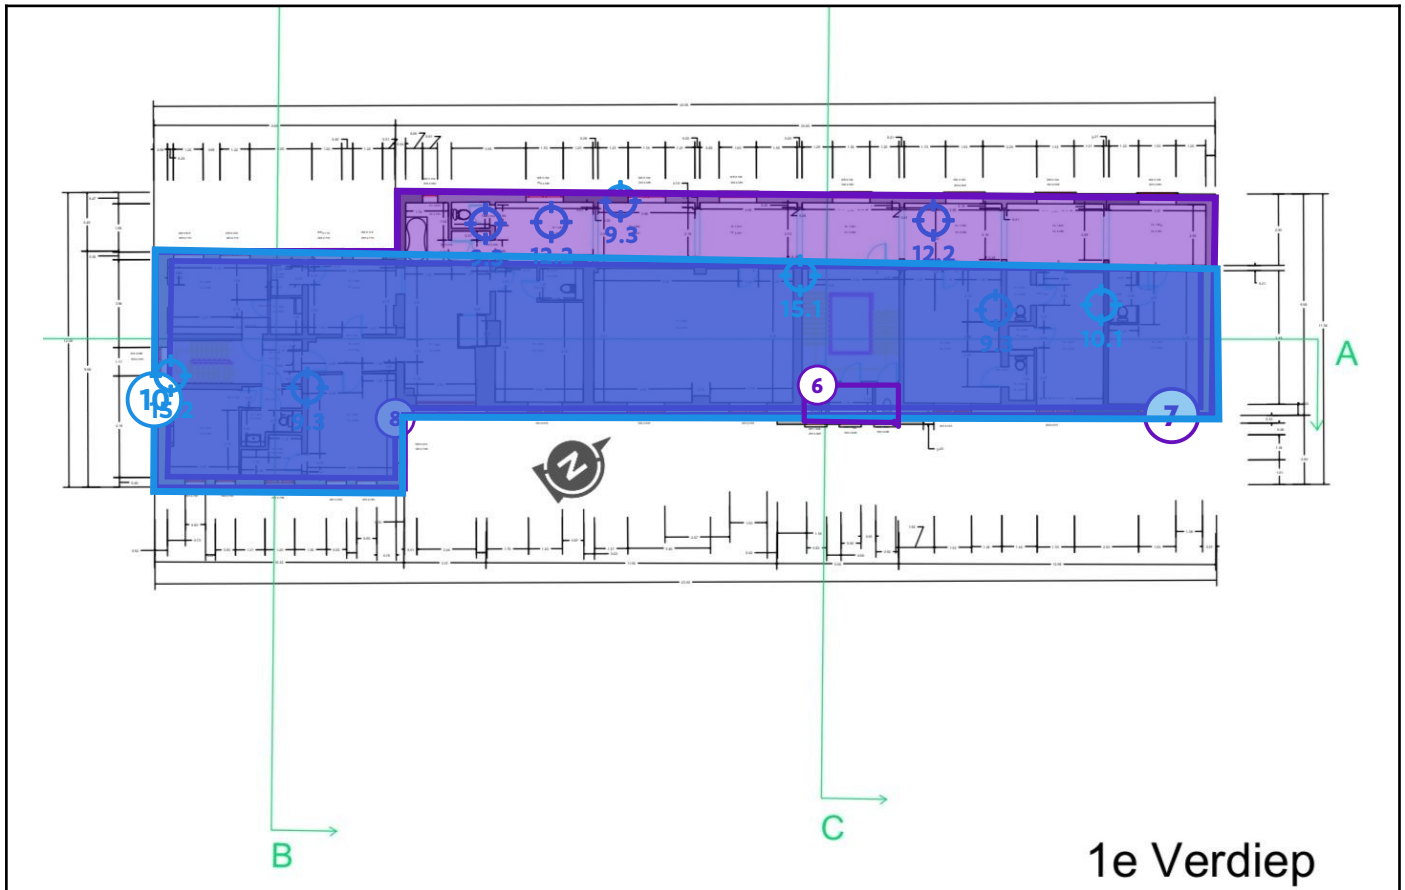
Plan 1.3: 1e verdieping

Beschrijving	Type	Actie
6. Tegellijn achter wandtegels & plinten	Advies	-
7. Radiatoren- dichting	Advies	-
8. Plafond in gipskarton	Advies	-
9. Pleisterwerk wanden	Geen asbest	-
9.3 Code: M04	Mengmonster	-
10. Plafondtegels	Geen asbest	-
10.1 Code: M11	Puntmonster	-
12. pleister plafond	Geen asbest	-

12.2 Code: M05	Mengmonster	-
15. Pleisterwerk trappenhal	Geen asbest	-
15.1 Code: M16	Mengmonster	-
15.2 Code: M17	Mengmonster	-

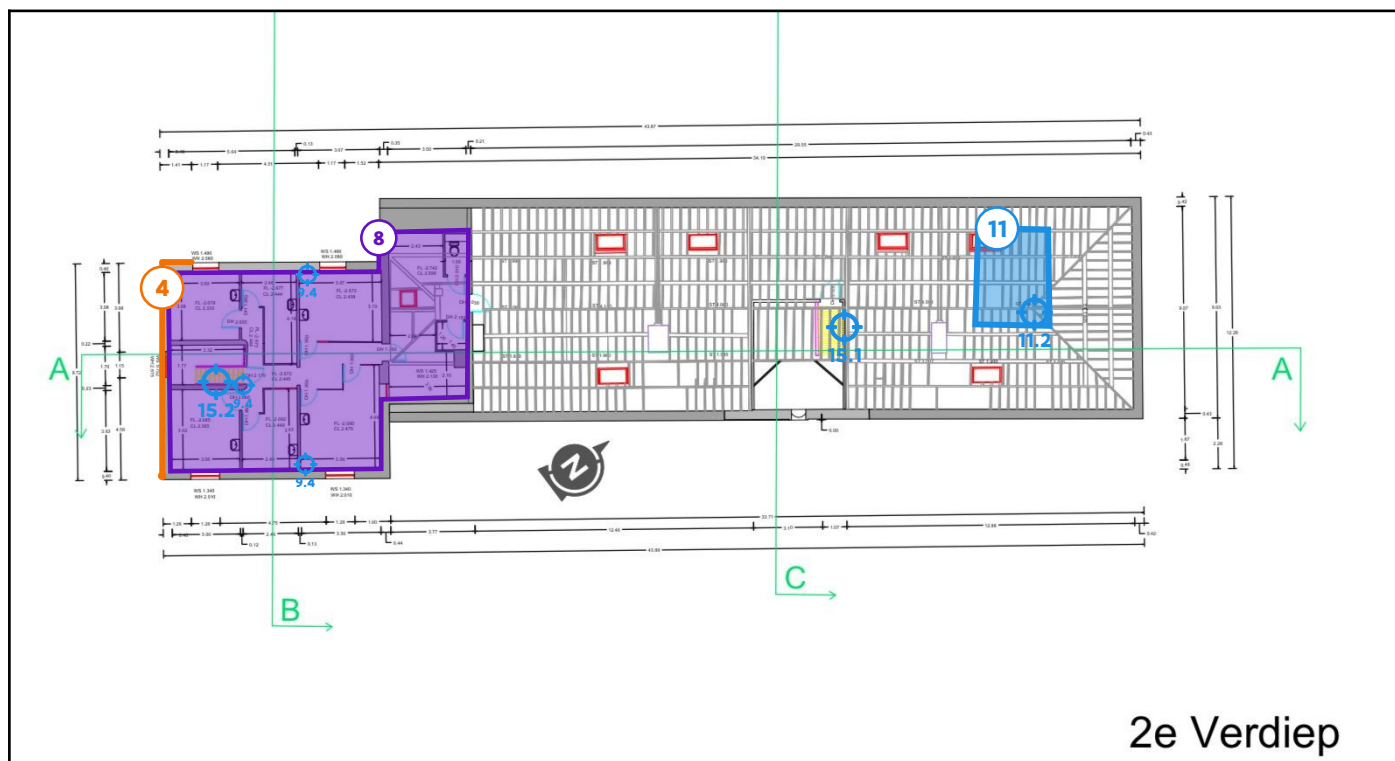
Plan 1.4: 2e verdieping

Beschrijving	Type	Actie
4. Gevelleien	Asbestmateriaal	Verwijderen
8. Plafond in gipskarton	Advies	-
9. Pleisterwerk wanden	Geen asbest	-
9.4 Code: M06	Mengmonster	-
11. Vloerzeil met verdachte onderlaag	Geen asbest	-
11.2 Code: M10	Puntmonster	-
15. Pleisterwerk trappenhal	Geen asbest	-
15.1 Code: M16	Mengmonster	-
15.2 Code: M17	Mengmonster	-

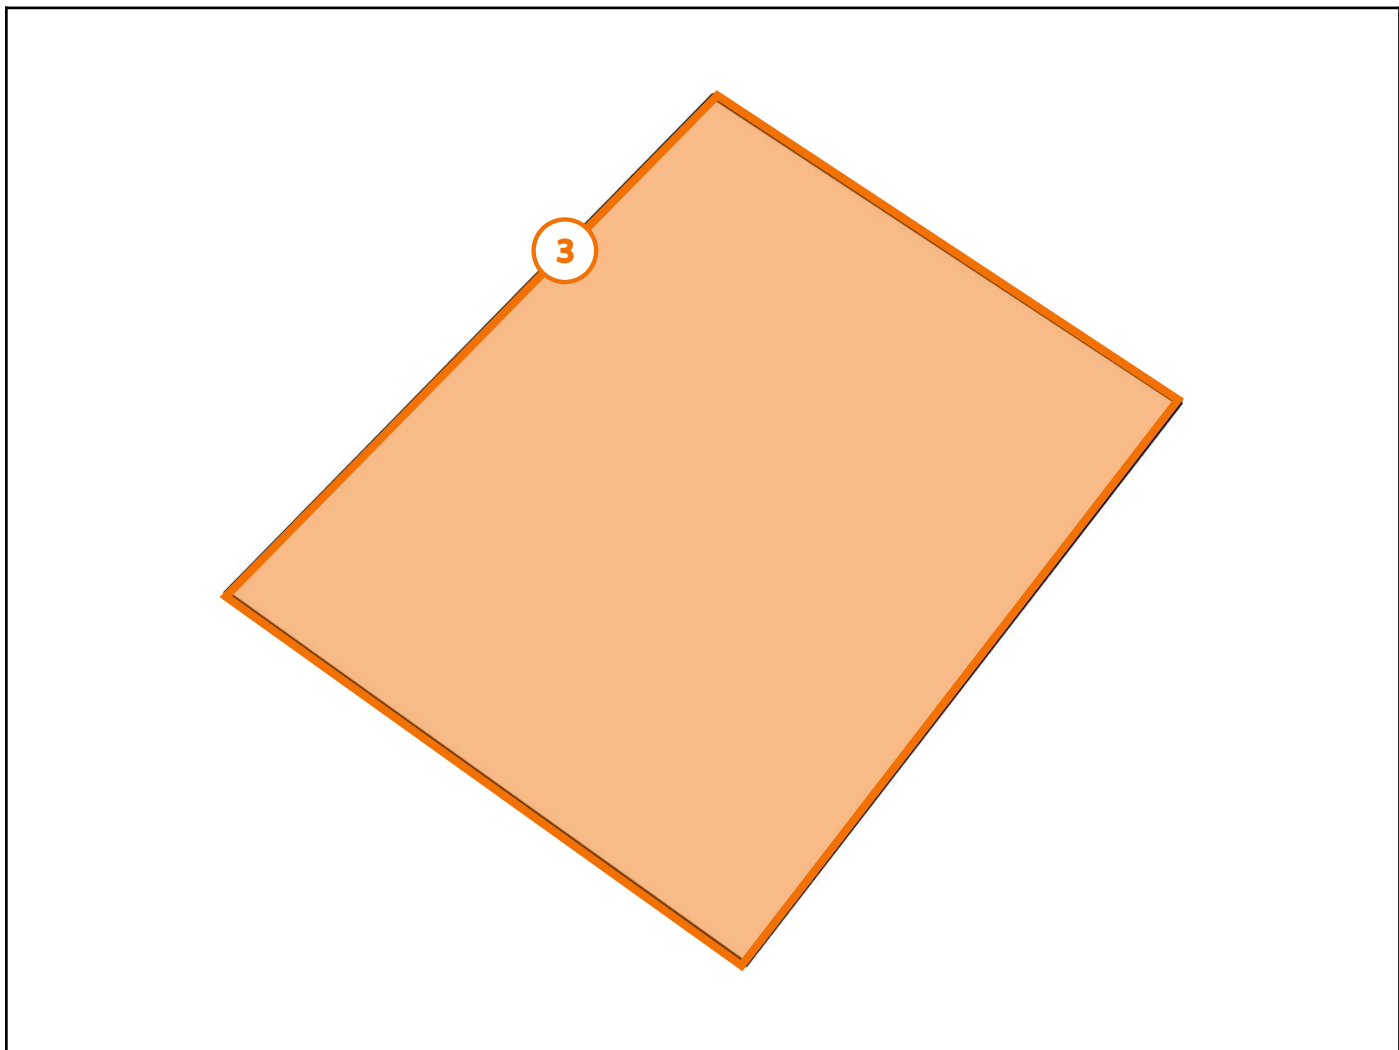
Plan 2.1: Constructie plan

Beschrijving	Type	Actie
3. Dakbedekking-Golfplaten	Asbestmateriaal	Verwijderen
