Asbestinventarisatetest

Overdemerstraat 31, 3511 Hasselt
Gemeenschappelijke delen

Attestnummer : 20260408-000328.000

Uitgegeven op : 08.04.2026

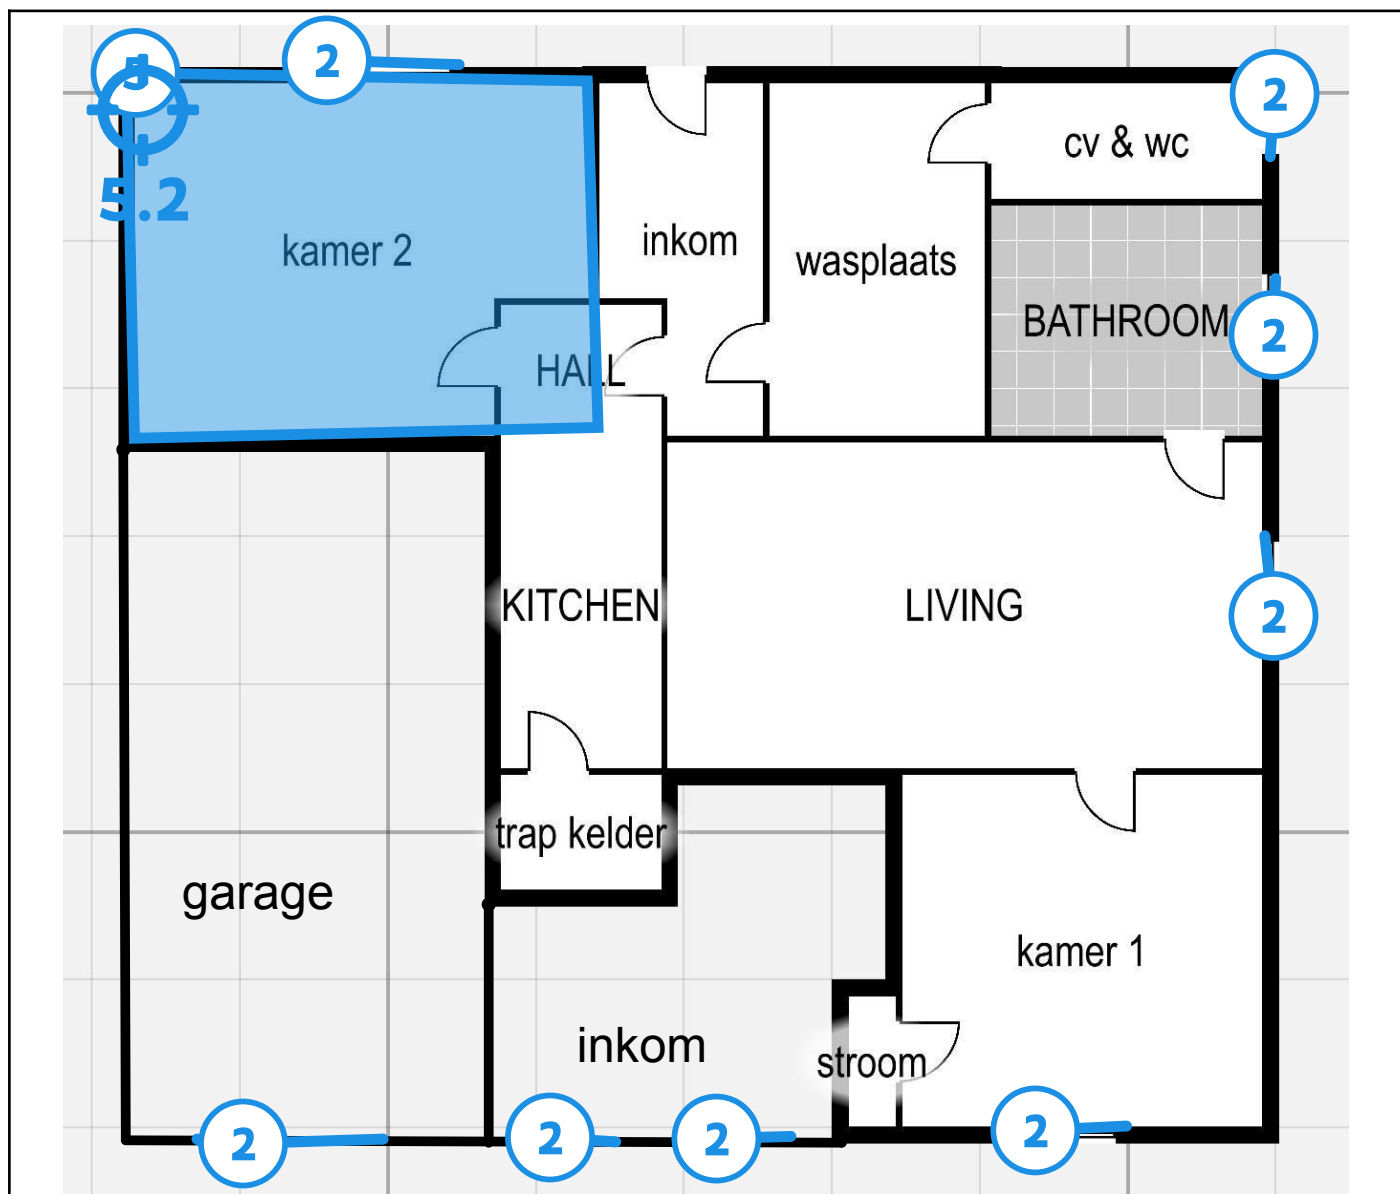
Plan 1.1: plan gelijkvloers

Beschrijving	Type	Actie
2. Mastiek glas / profiel	Geen asbest	-
5. Roofing	Geen asbest	-
5.2 Code: pm03	Puntmonster	-

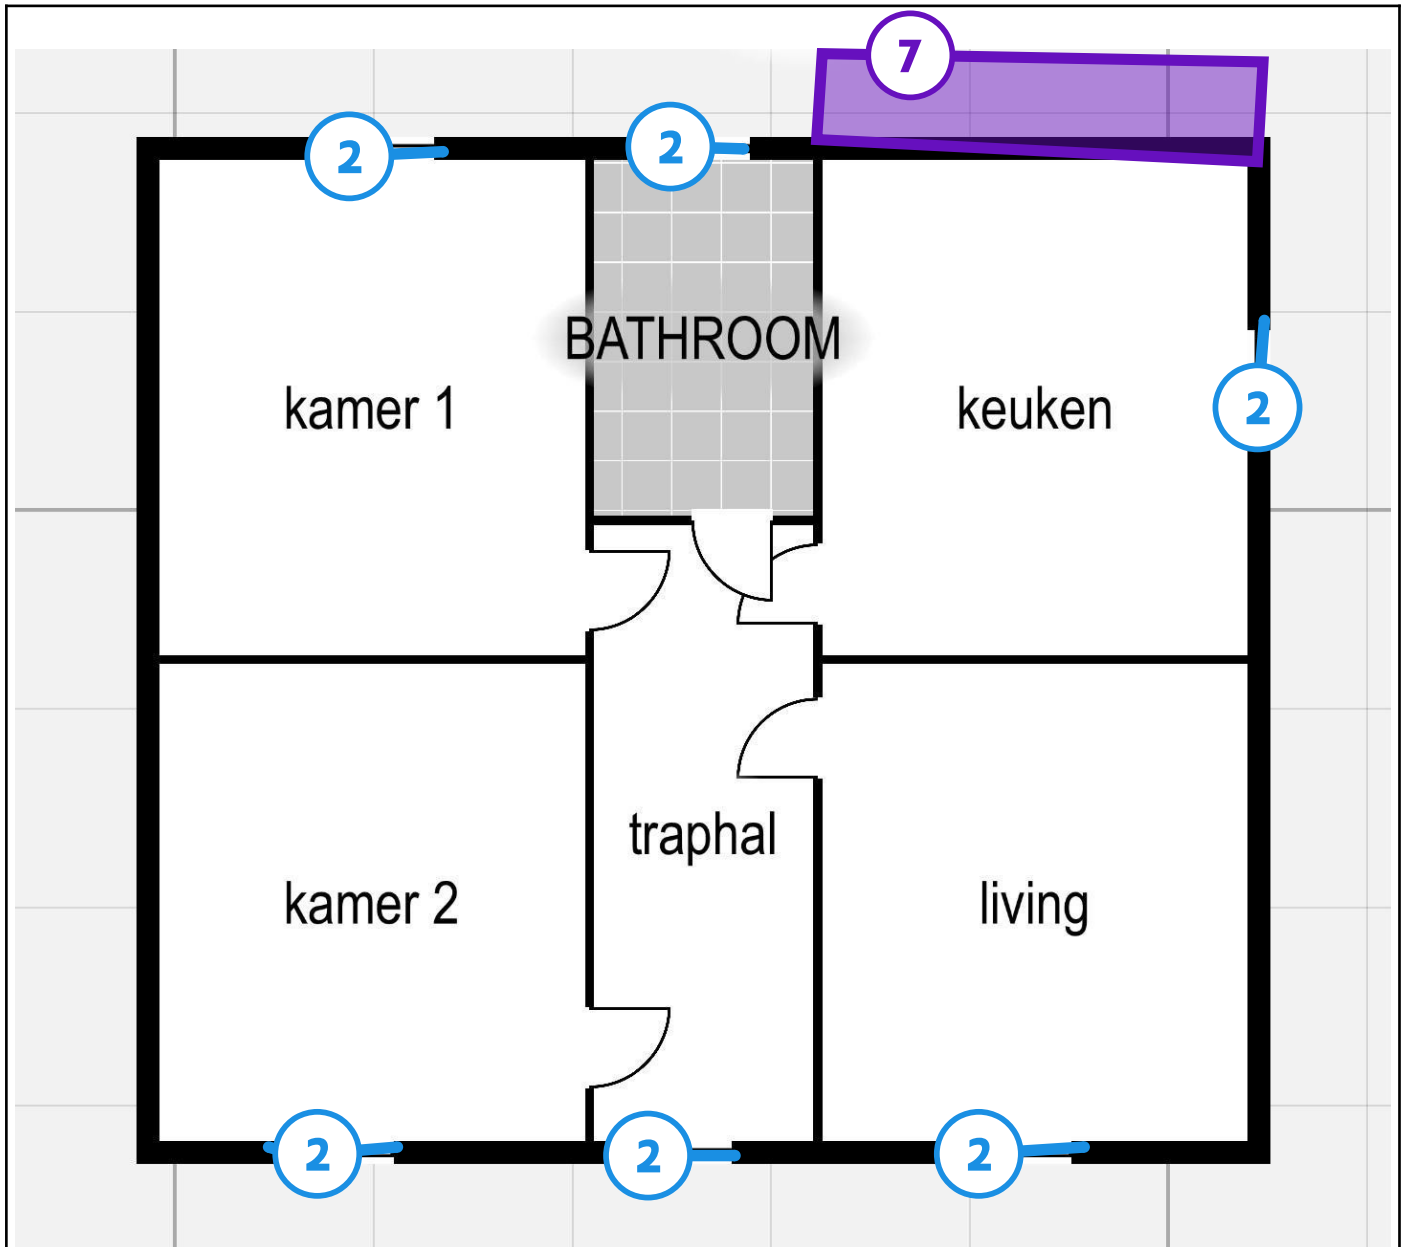
Plan 1.2: plan 1ste

Beschrijving	Type	Actie
2. Mastiek glas / profiel	Geen asbest	-
7. Geen asbestverdacht onderdak aangetroffen	Overige ruimte of materiaal	-

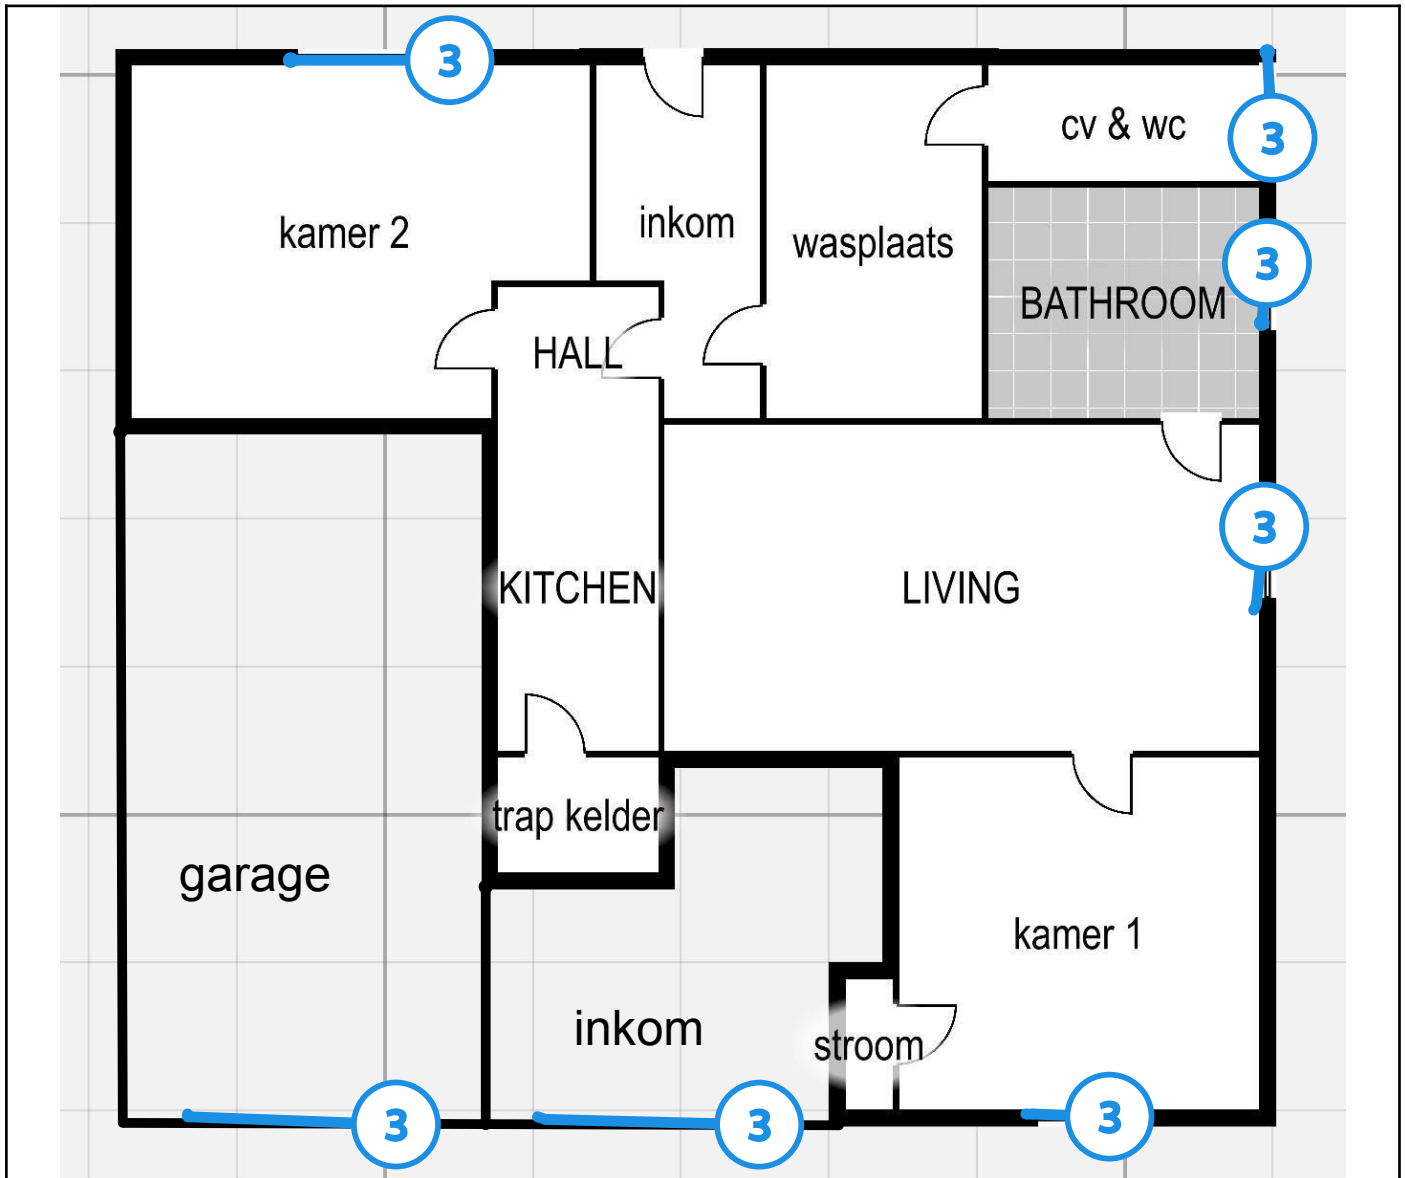
Plan 1.4: plan gelijkvloers

Beschrijving	Type	Actie
3. Mastiek muur / profiel	Geen asbest	-

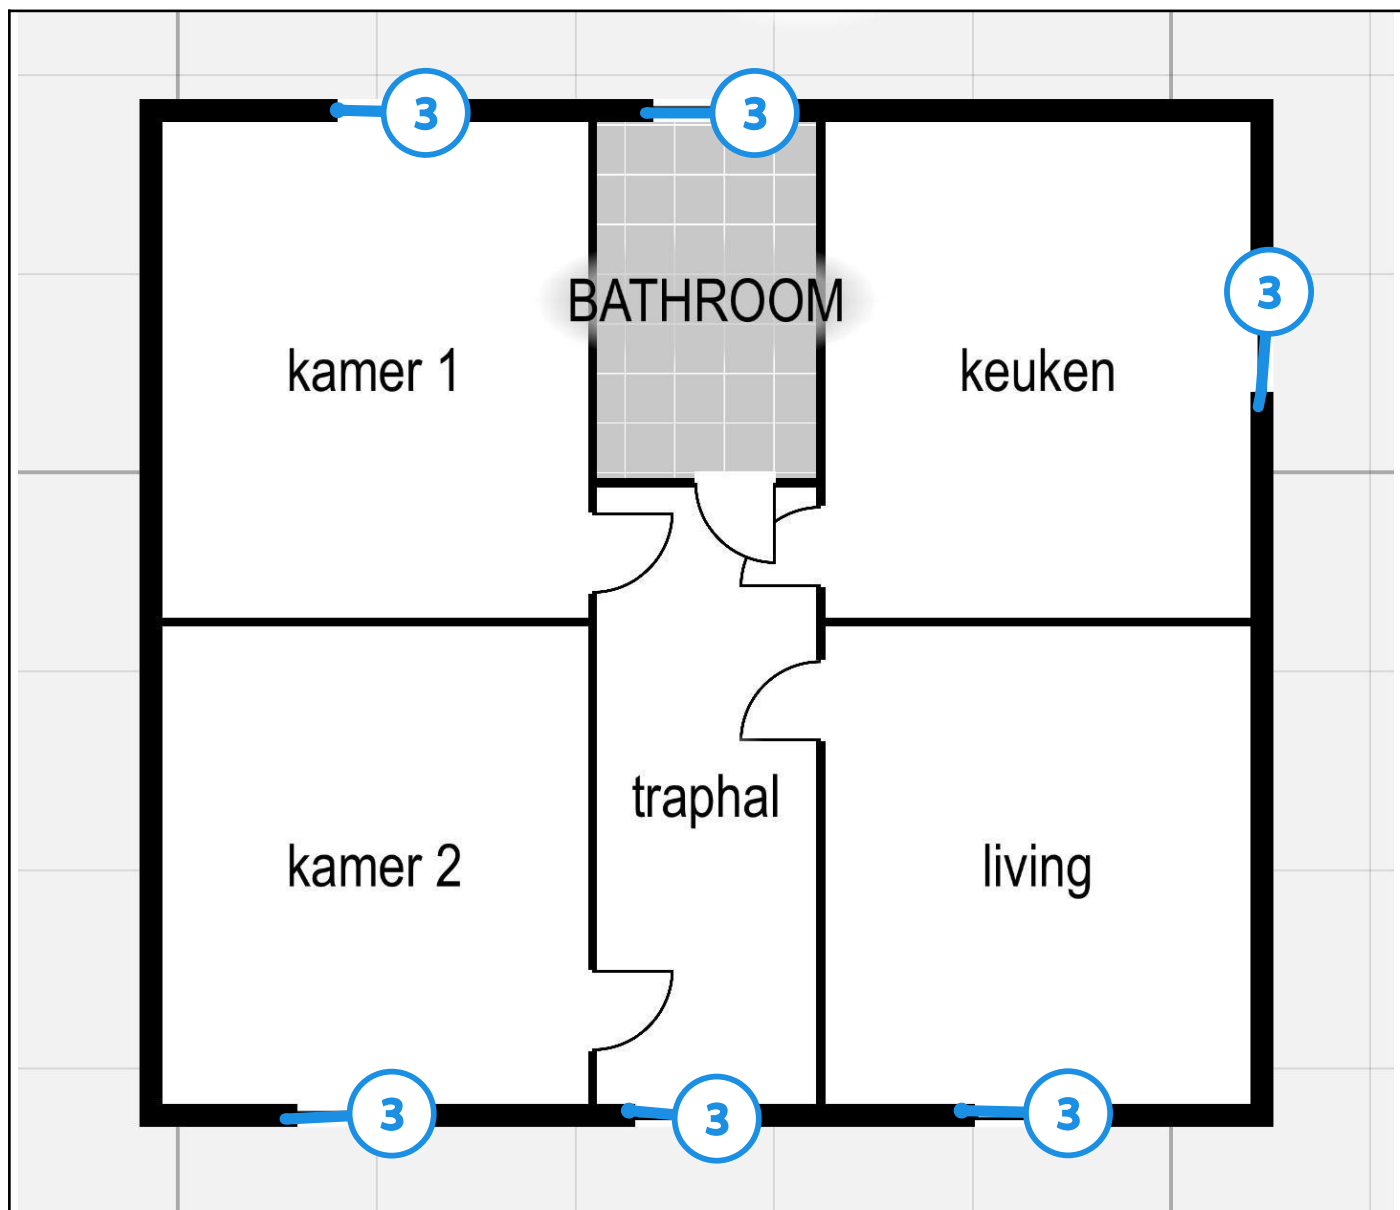
Plan 1.5: plan 1ste

Beschrijving	Type	Actie
3. Mastiek muur / profiel	Geen asbest	-

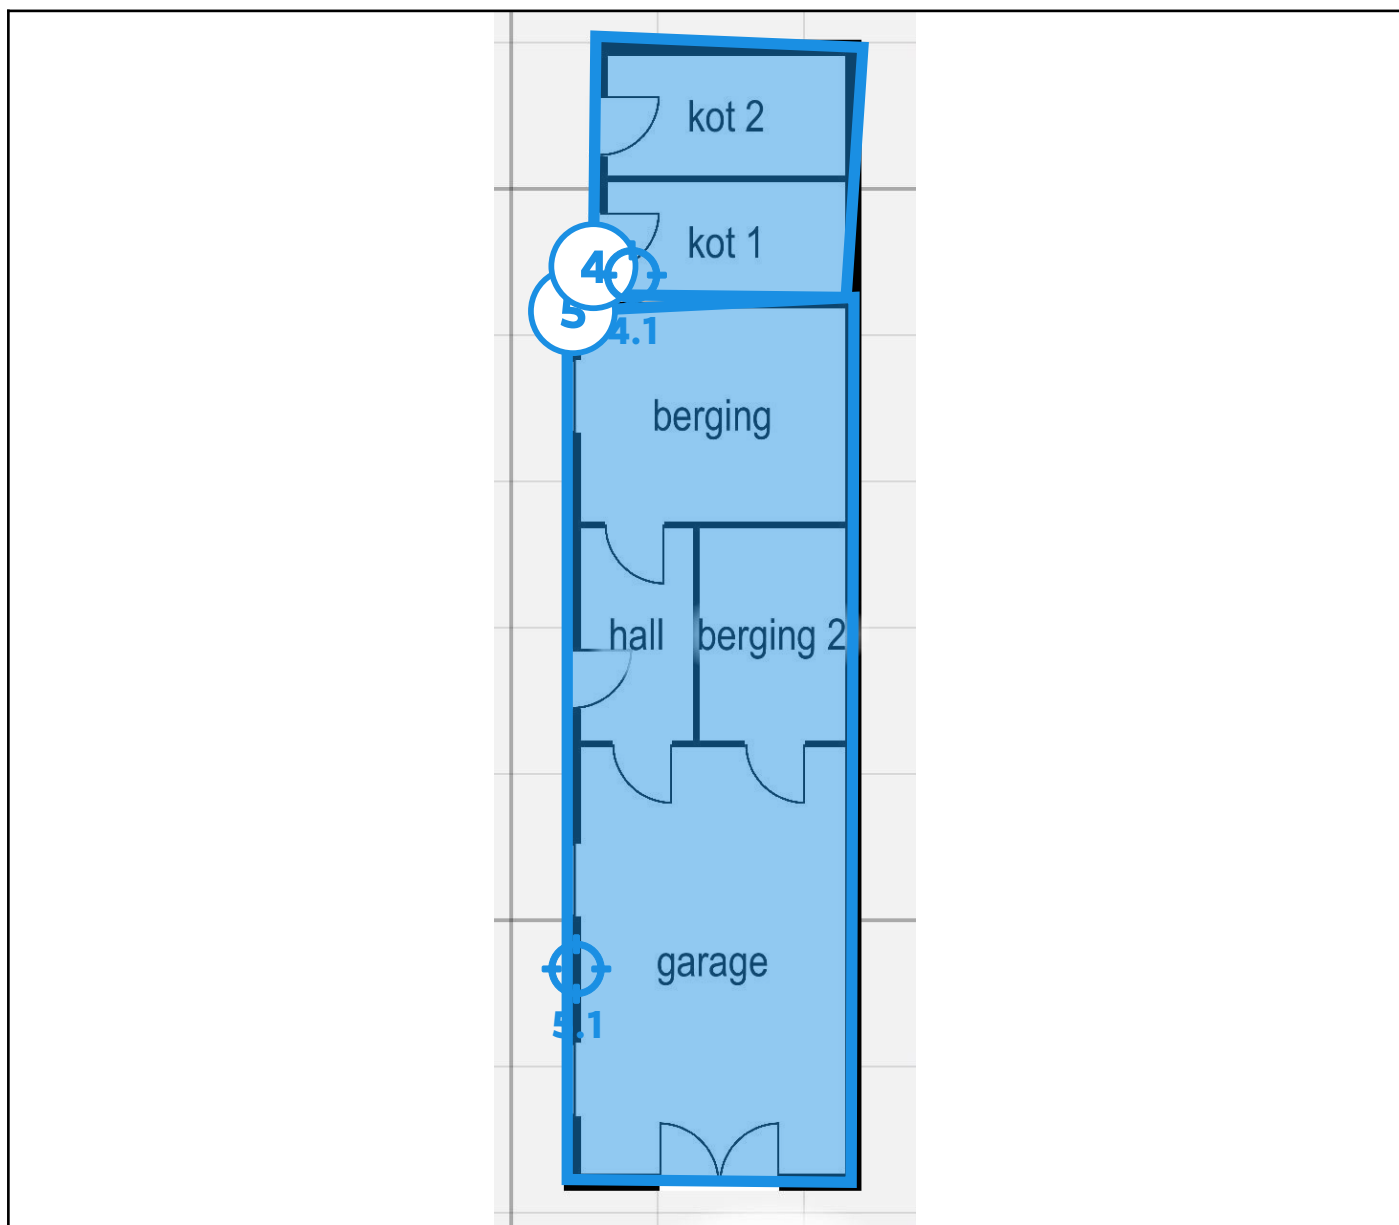
Plan 2.1: garage

Beschrijving	Type	Actie
4. Dak bestaande uit bitumineuze golfplaten	Geen asbest	-
4.1 Code: pm01	Puntmonster	-
5. Roofing	Geen asbest	-
5.1 Code: pm02	Puntmonster	-
