Asbestinventarisatetest

Overdemerstraat 31A, 3511 Hasselt

Attestnummer : 20260408-000330.000

Zone 1: Hoofdgebouw

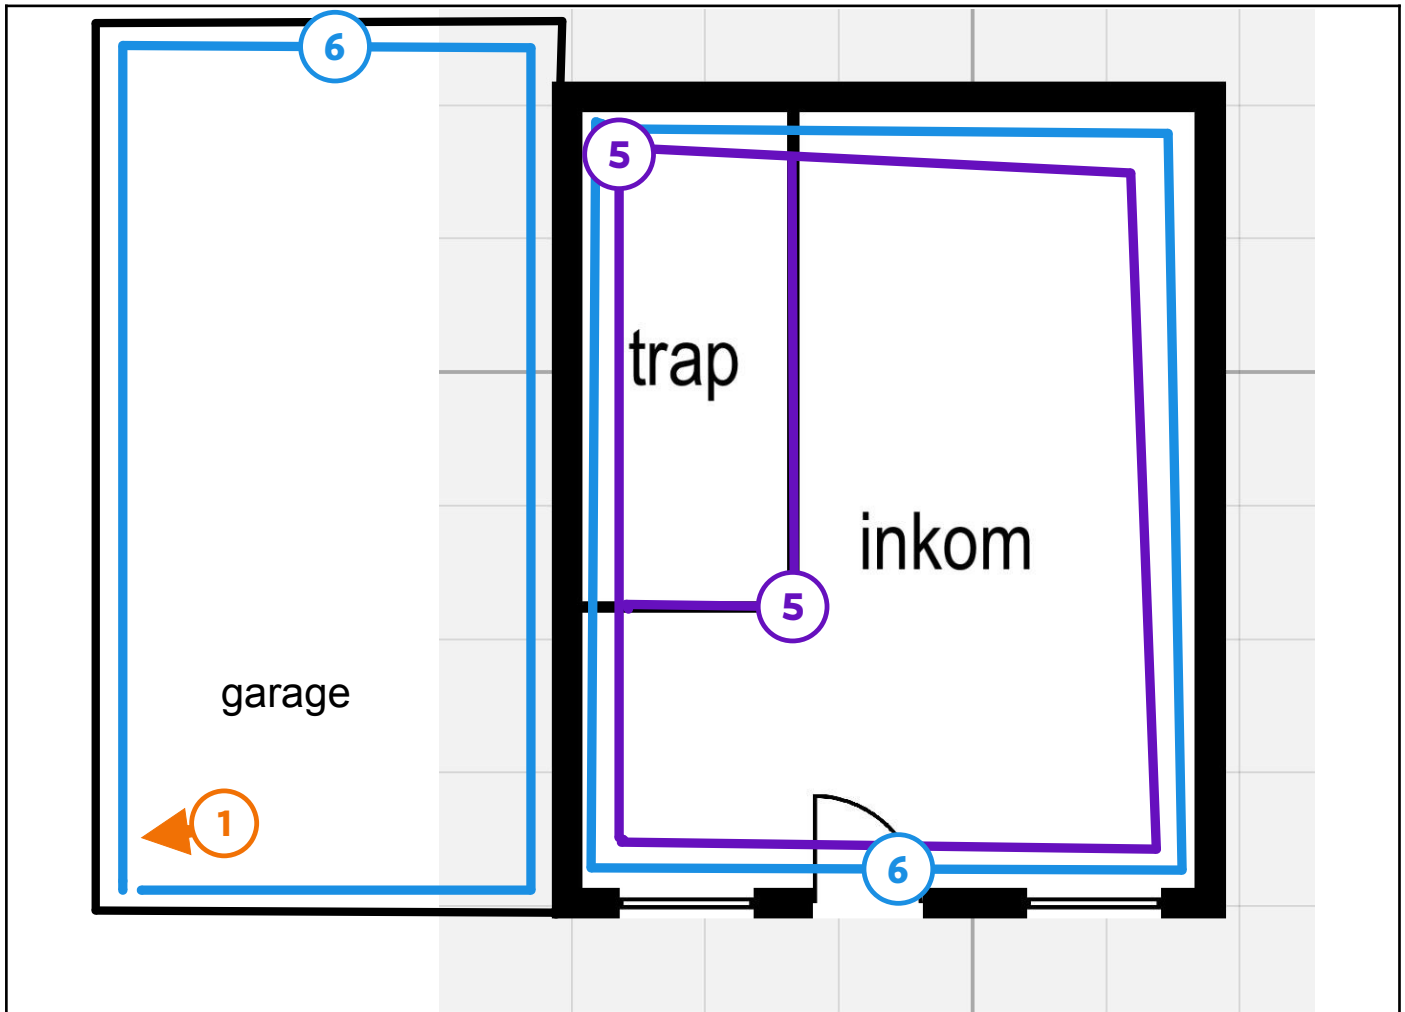
Plan 1.1: Gelijkvloers

Beschrijving	Type	Actie
1. Bakeliet schakelaars/stopcontacten	Asbestmateriaal	Verwijderen
5. Valse wand	Advies	-
6. Pleisterwerk wanden	Geen asbest	-

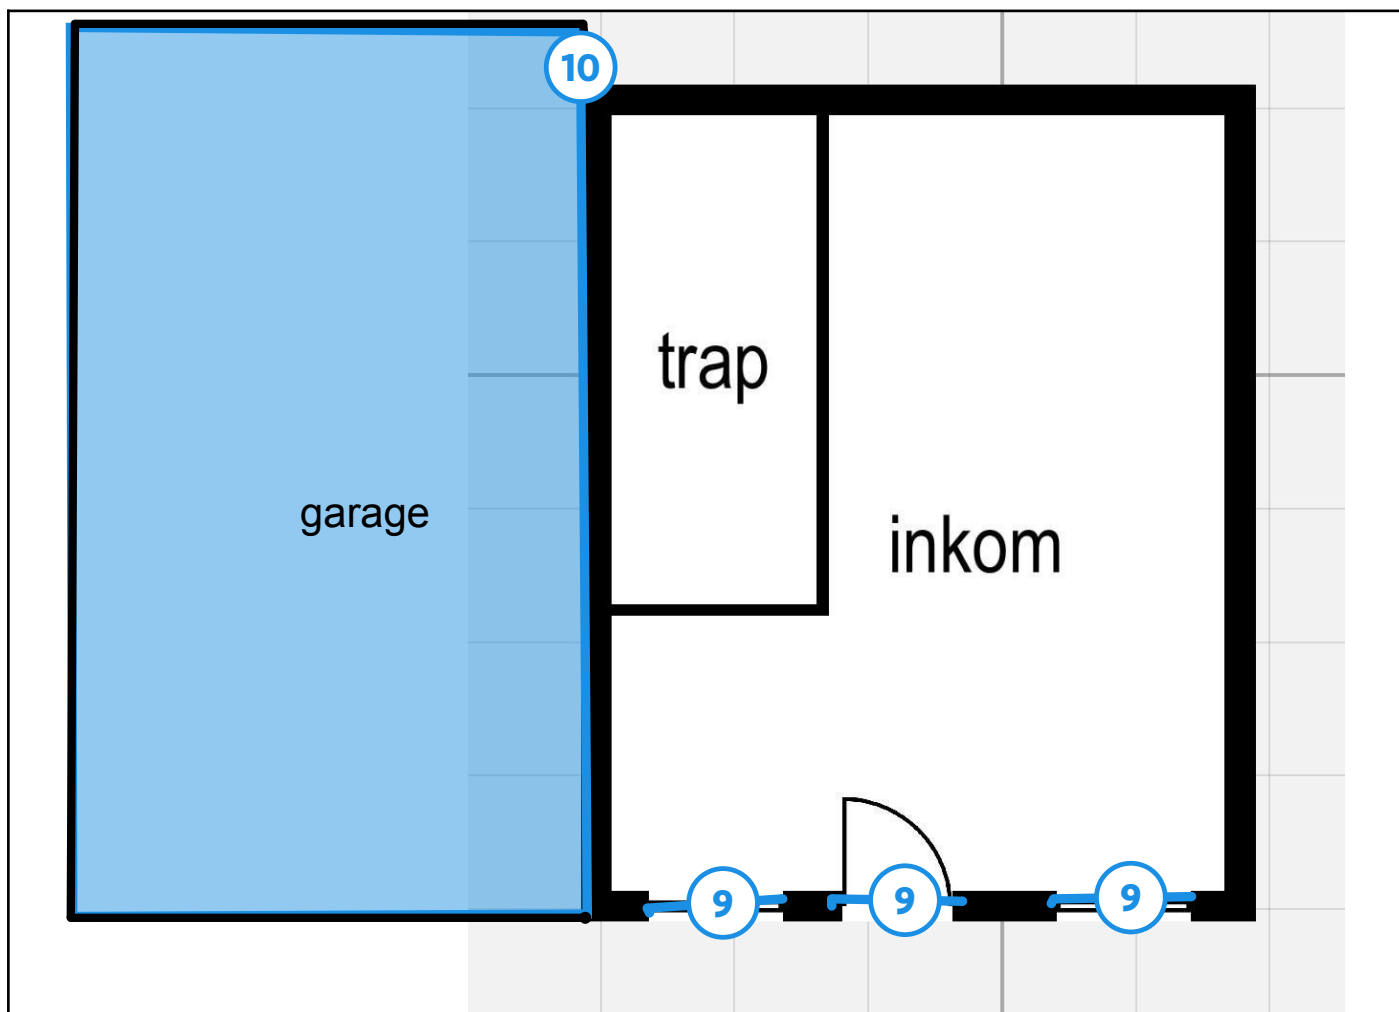
Plan 1.2: Gelijkvloers kopie

Beschrijving	Type	Actie
9. Mastiek glas profiel	Geen asbest	-
10. Pleisterwerk plafonds	Geen asbest	-

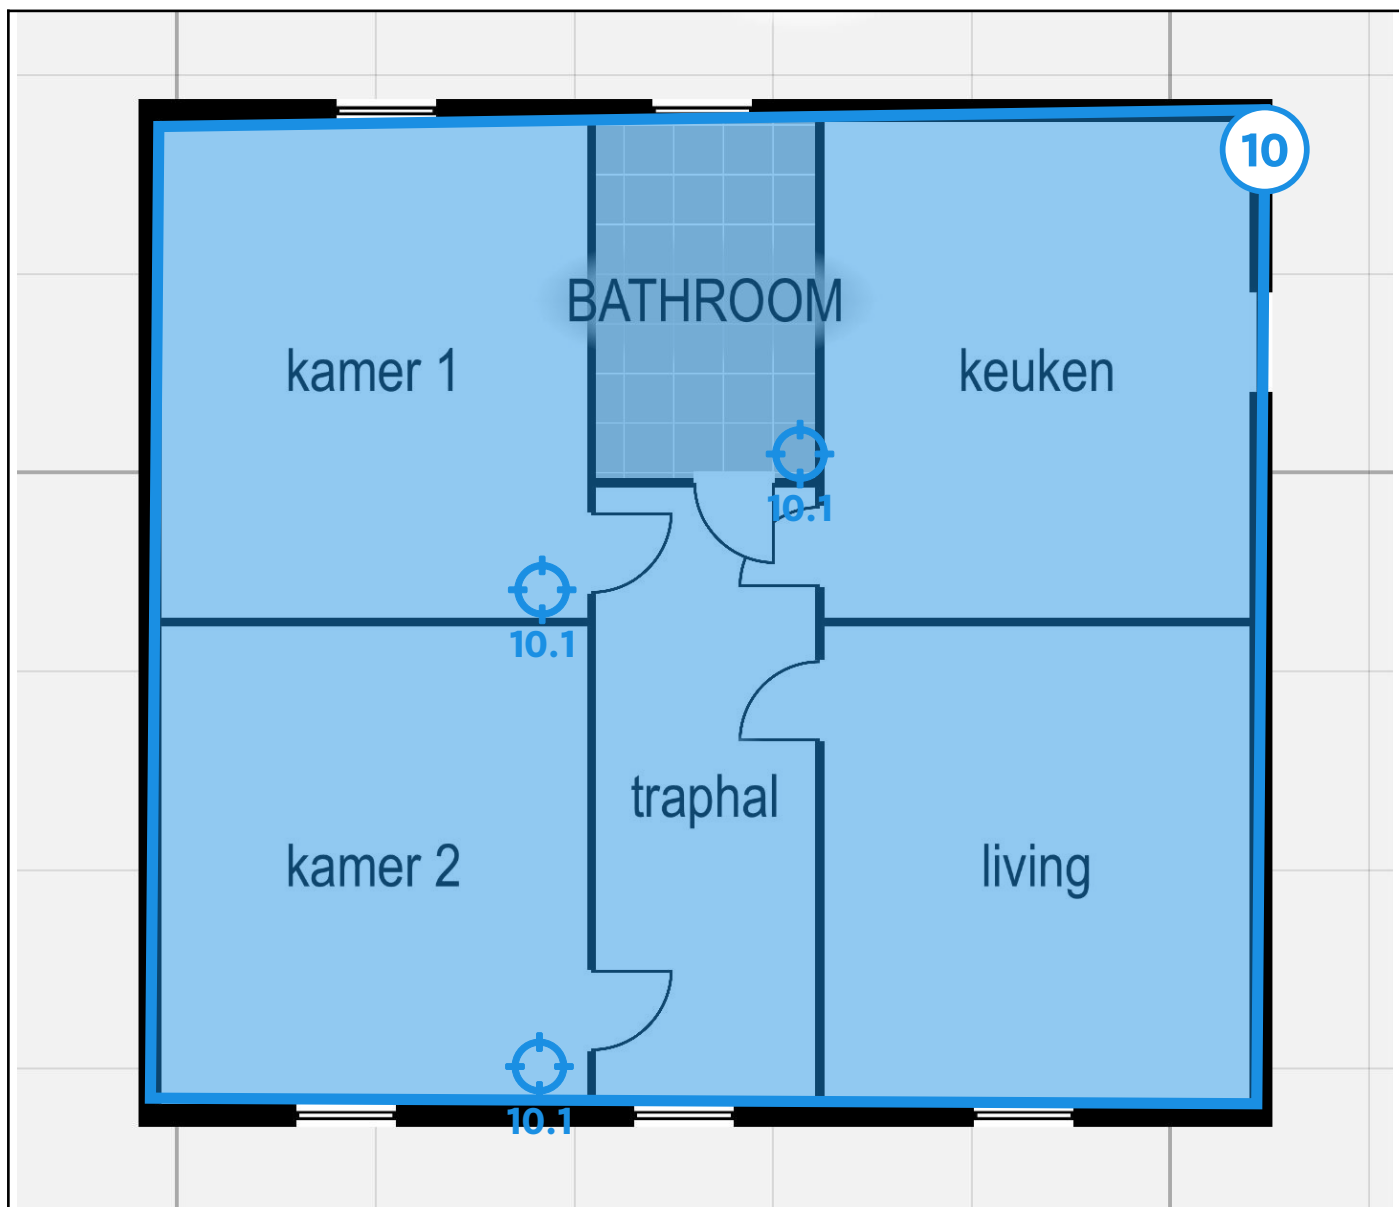
Plan 1.3: 1e verdiep

Beschrijving	Type	Actie
10. Pleisterwerk plafonds	Geen asbest	-
10.1 Code: mm02	Mengmonster	-

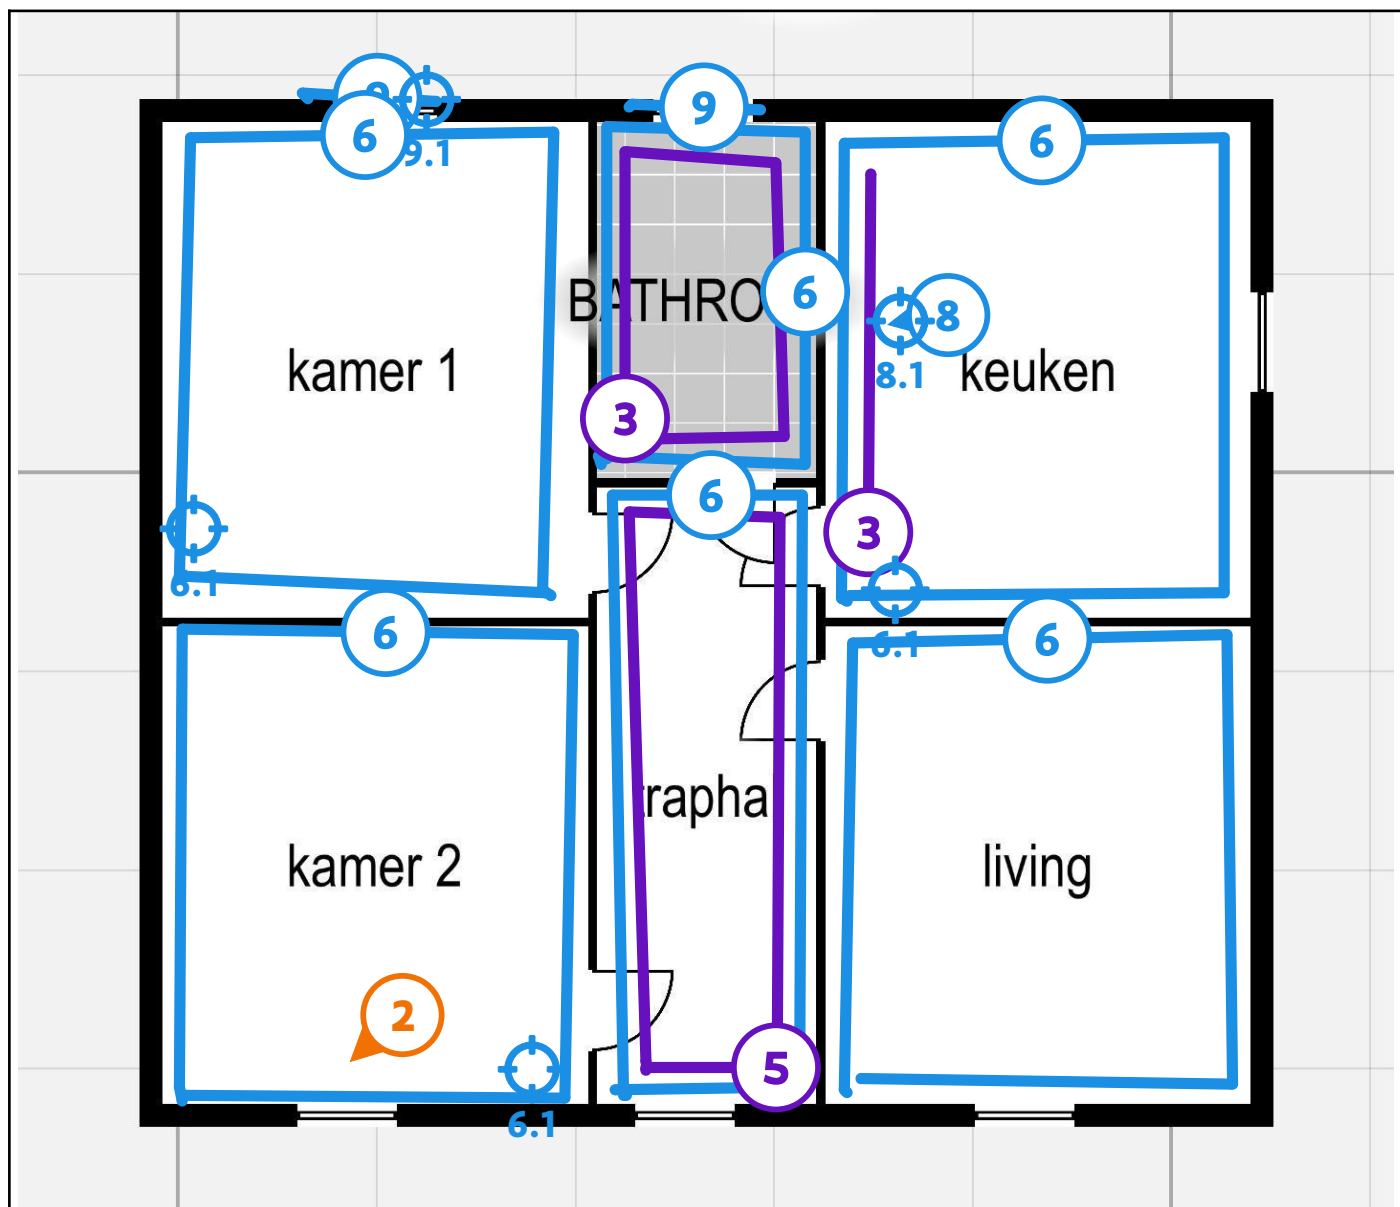
Plan 1.4: 1e verdiep kopie

Beschrijving	Type	Actie
2. Pakking radiatoren	Asbestmateriaal	Verwijderen
3. Faiencetegels (lijm)	Advies	-
5. Valse wand	Advies	-
6. Pleisterwerk wanden	Geen asbest	-
6.1 Code: mm01	Mengmonster	-

8. Anti-dreun	Geen asbest	-
8.1 Code: pm02	Puntmonster	-
9. Mastiek glas profiel	Geen asbest	-
9.1 Code: pm01	Puntmonster	-

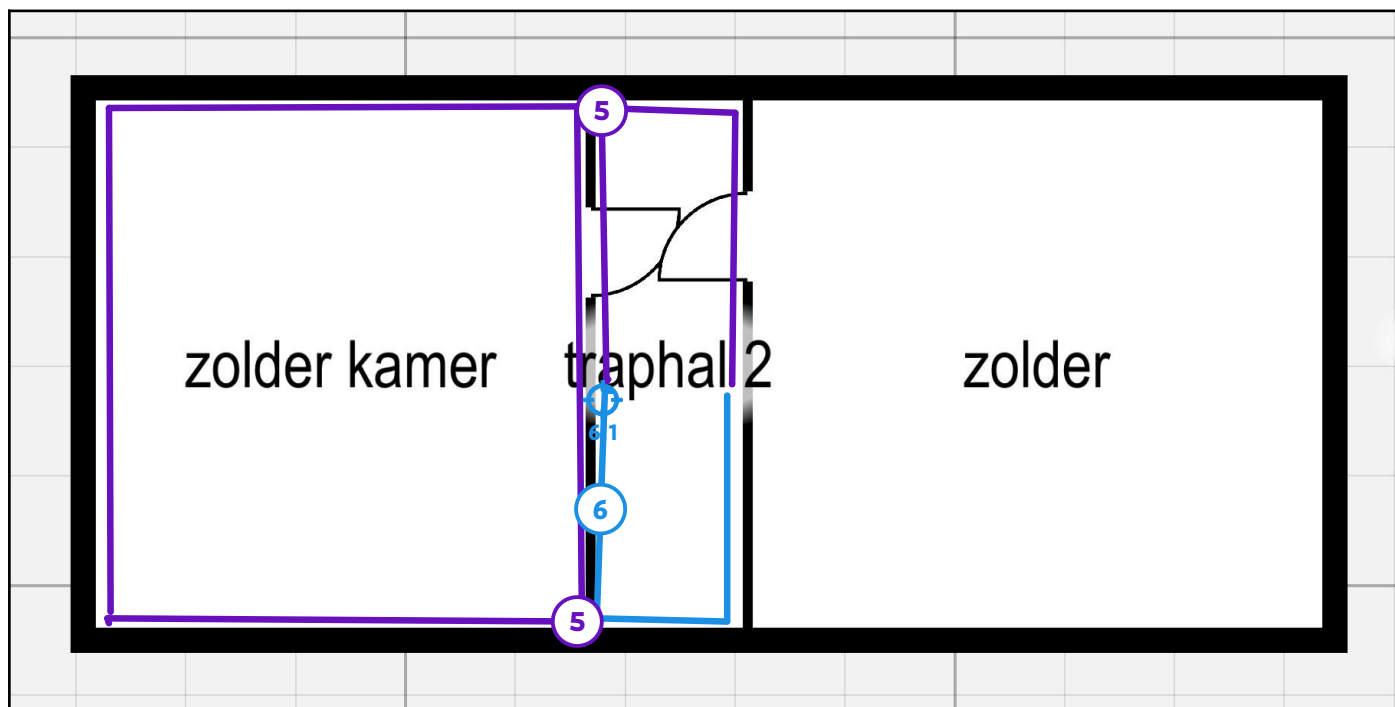
Plan 1.5: Zolder

Beschrijving	Type	Actie
5. Valse wand	Advies	-
6. Pleisterwerk wanden	Geen asbest	-
6.1 Code: mm01	Mengmonster	-

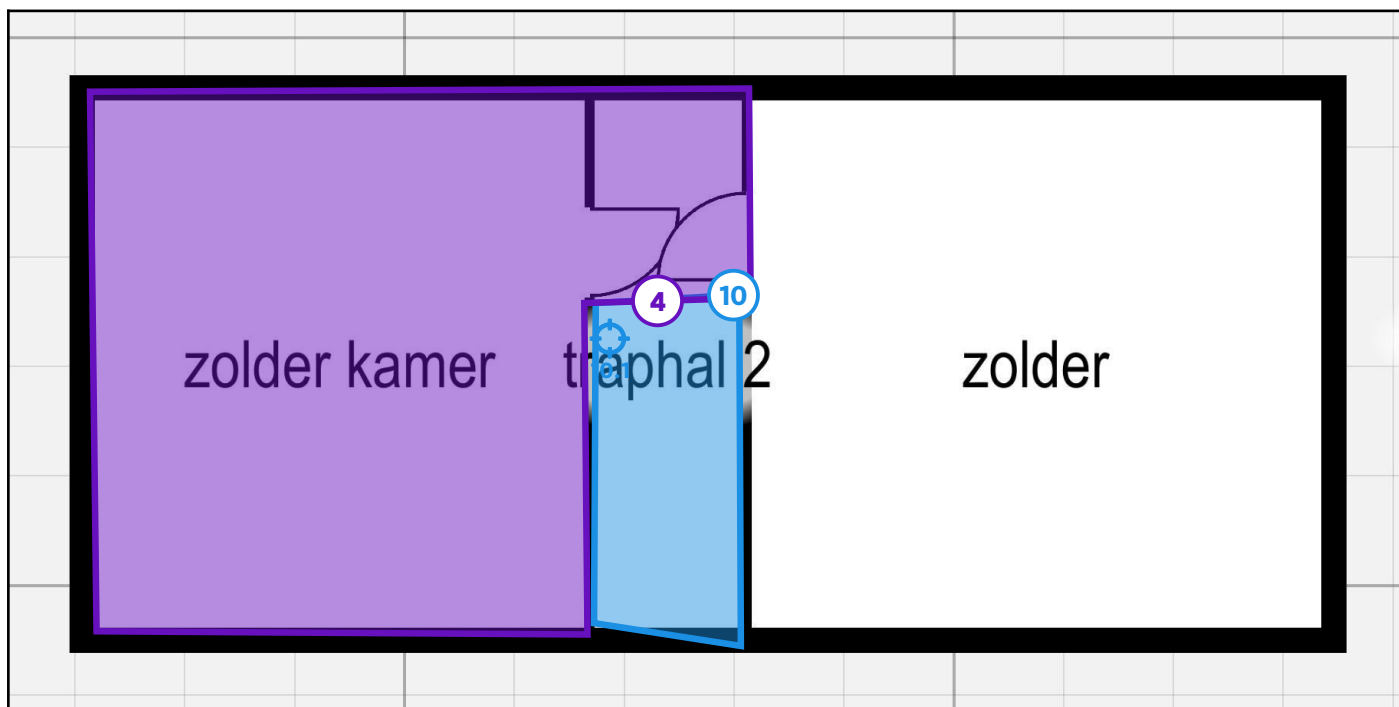
Plan 1.6: Zolder kopie

Beschrijving	Type	Actie
4. Valse plafond	Advies	-
10. Pleisterwerk plafonds	Geen asbest	-
10.1 Code: mm02	Mengmonster	-

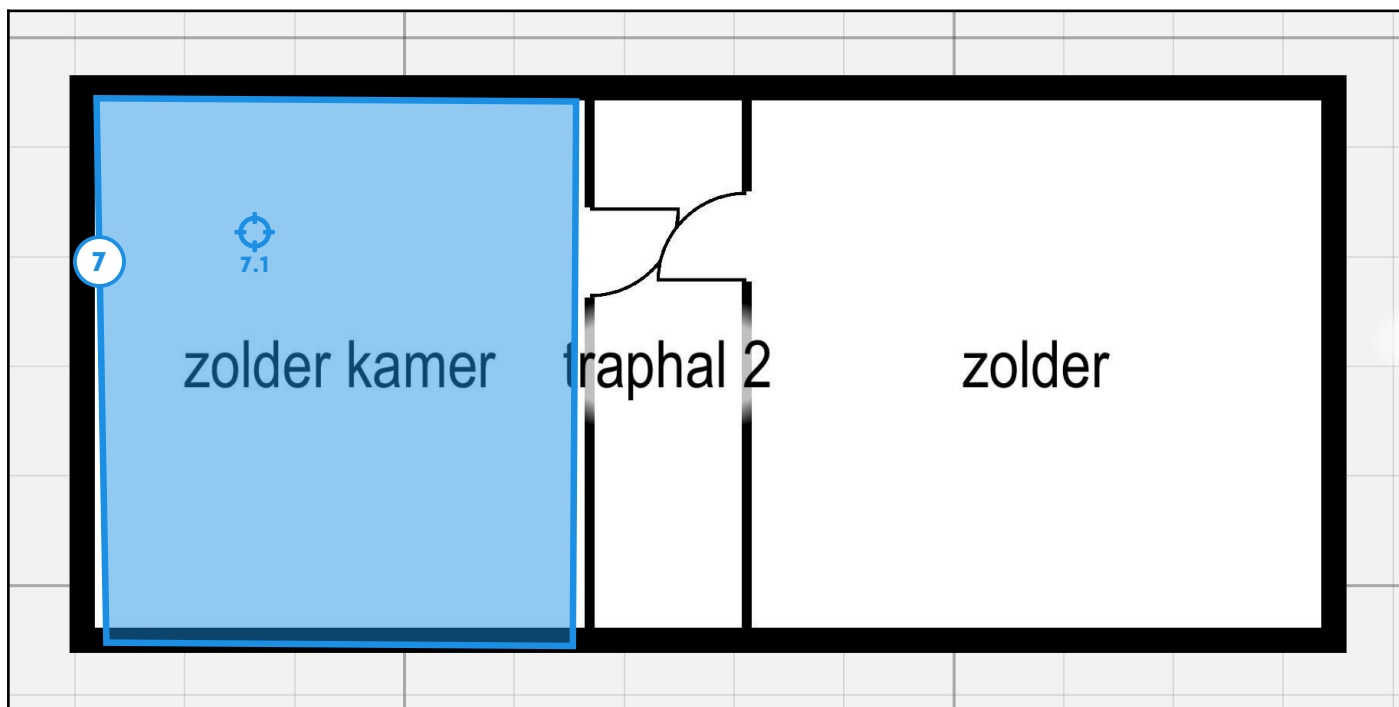
Plan 1.7: Zolder kopie kopie

Beschrijving	Type	Actie
7. Vinyl	Geen asbest	-
7.1 Code: pm03	Puntmonster	-
