# Asbestinventarisatetest

Gildestraat 1, 3582 Beringen

Attestnummer : 20251215-000182.000

**Asbestveilig** (maar niet asbestvrij)

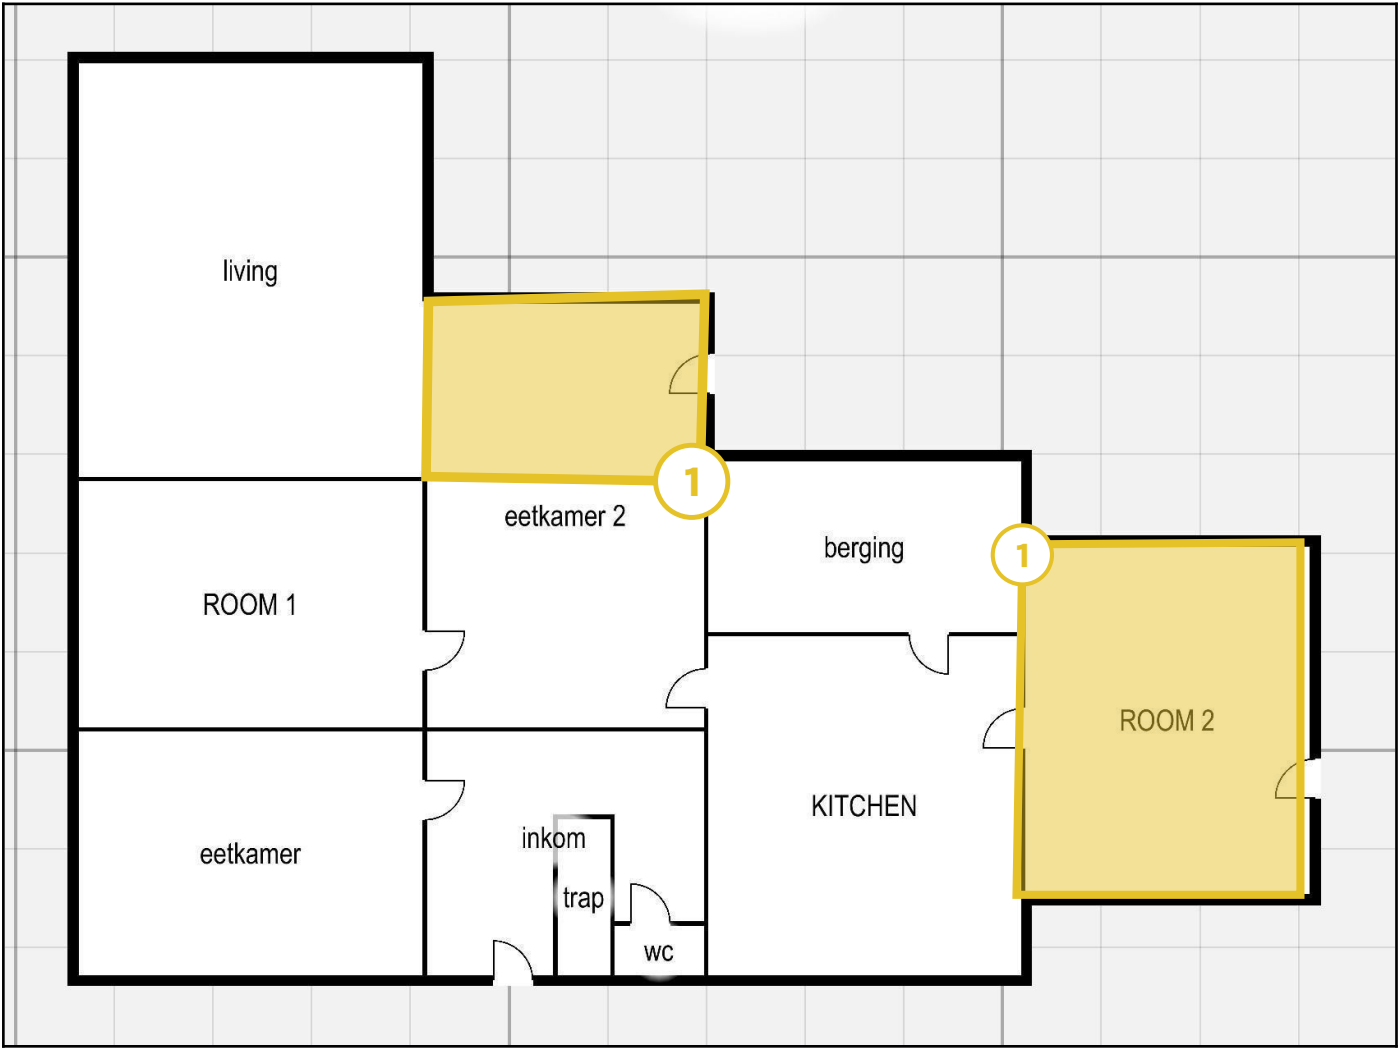
# Plan 1.5: Gelijkvloers kopie kopie

| Beschrijving | Type | Actie |
|---|---|---|
| 1. Roofing | Asbestmateriaal | Zorgvuldig beheren |
