Asbestinventarisatetest

Maastrichtersteenweg 261, 3500 Hasselt

Attestnummer : 20230411-000038.000

Uitgegeven op : 11.04.2023

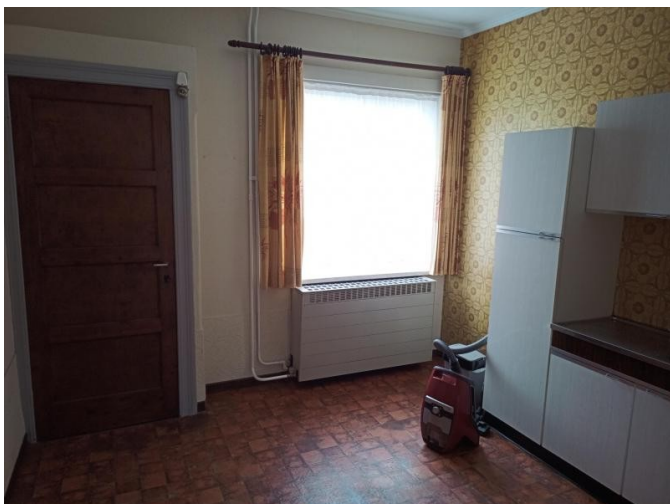
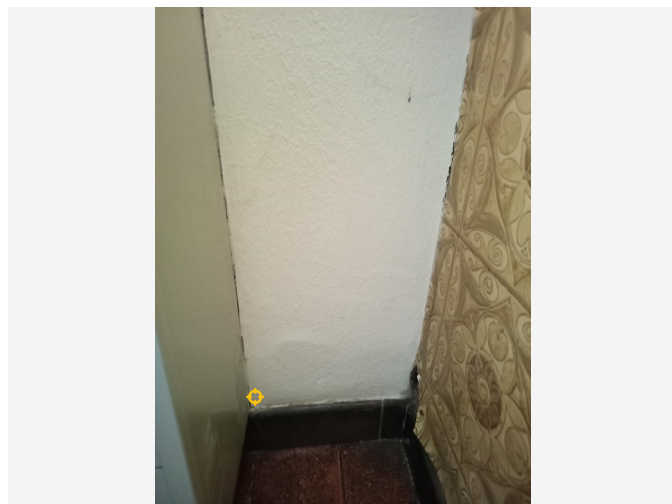
Fiche 6: keuken + badkamer muur

Geen asbest

Beschrijving	keuken + badkamer muur
Omgeving	Binnen
Primaire drager	Binnenwand
Bindmiddel van materiaal	Gips - kalk

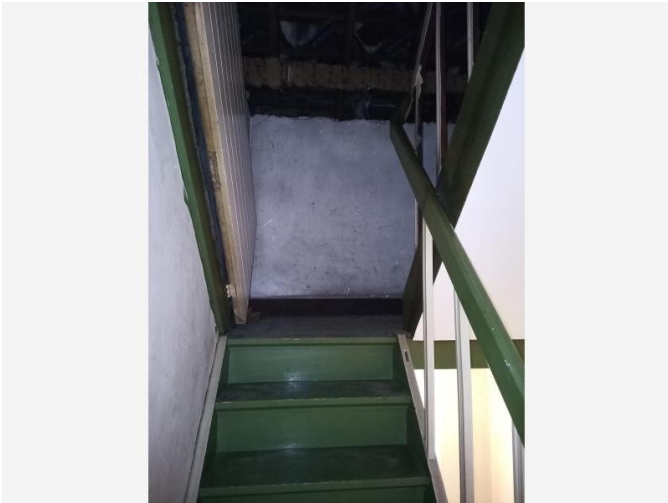
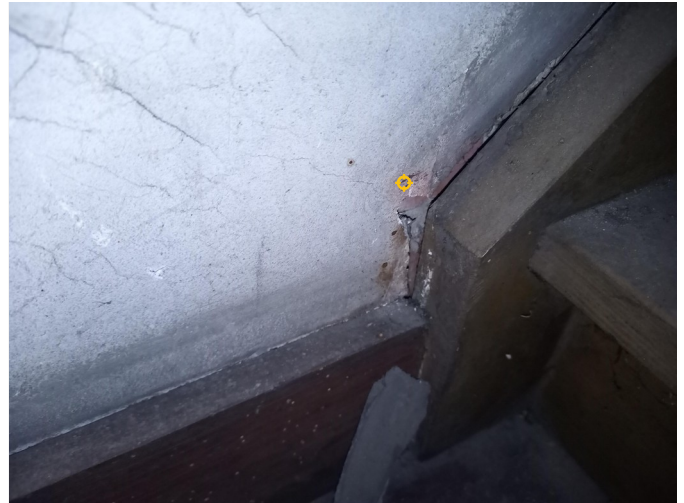
Fiche 8: zolder muur

Geen asbest

Beschrijving	zolder muur
Omgeving	Grenst aan binnen- en buitenlucht
Primaire drager	Binnenwand
Bindmiddel van materiaal	Gips - kalk

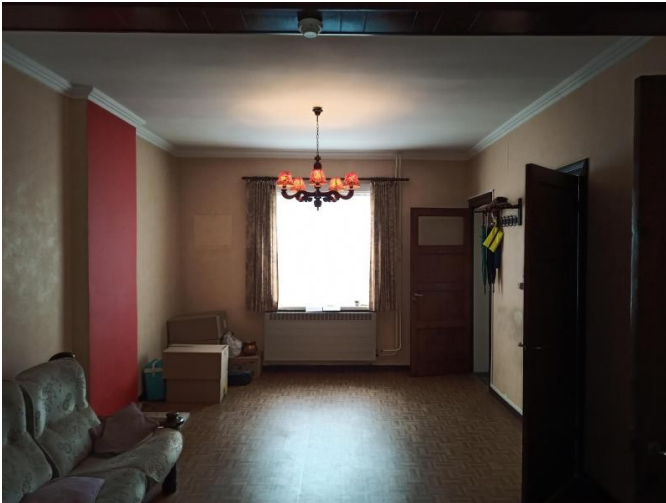
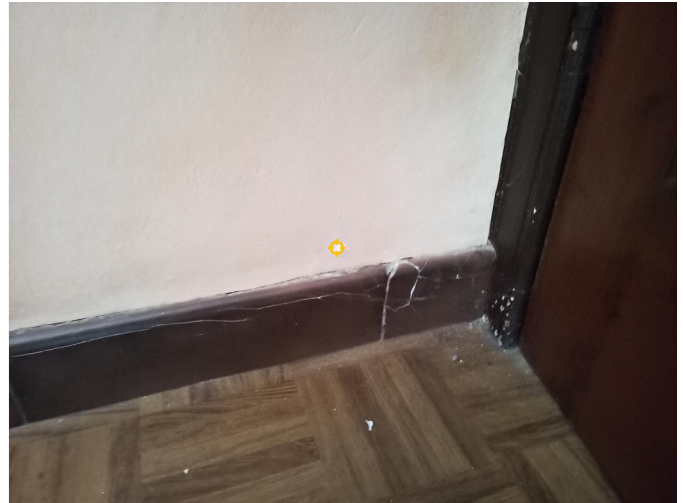
Fiche 12: living + hal + inkom muur

Geen asbest

Beschrijving	living + hal + inkom muur
Omgeving	Binnen
Primaire drager	Binnenwand
Bindmiddel van materiaal	Gips - kalk
