# Asbestinventarisat attest

L. Van Kerckhovenstraat 58, 2870 Puurs-Sint-Amands

Attestnummer : **20260519-000431.000**

Uitgegeven op : **19.05.2026**

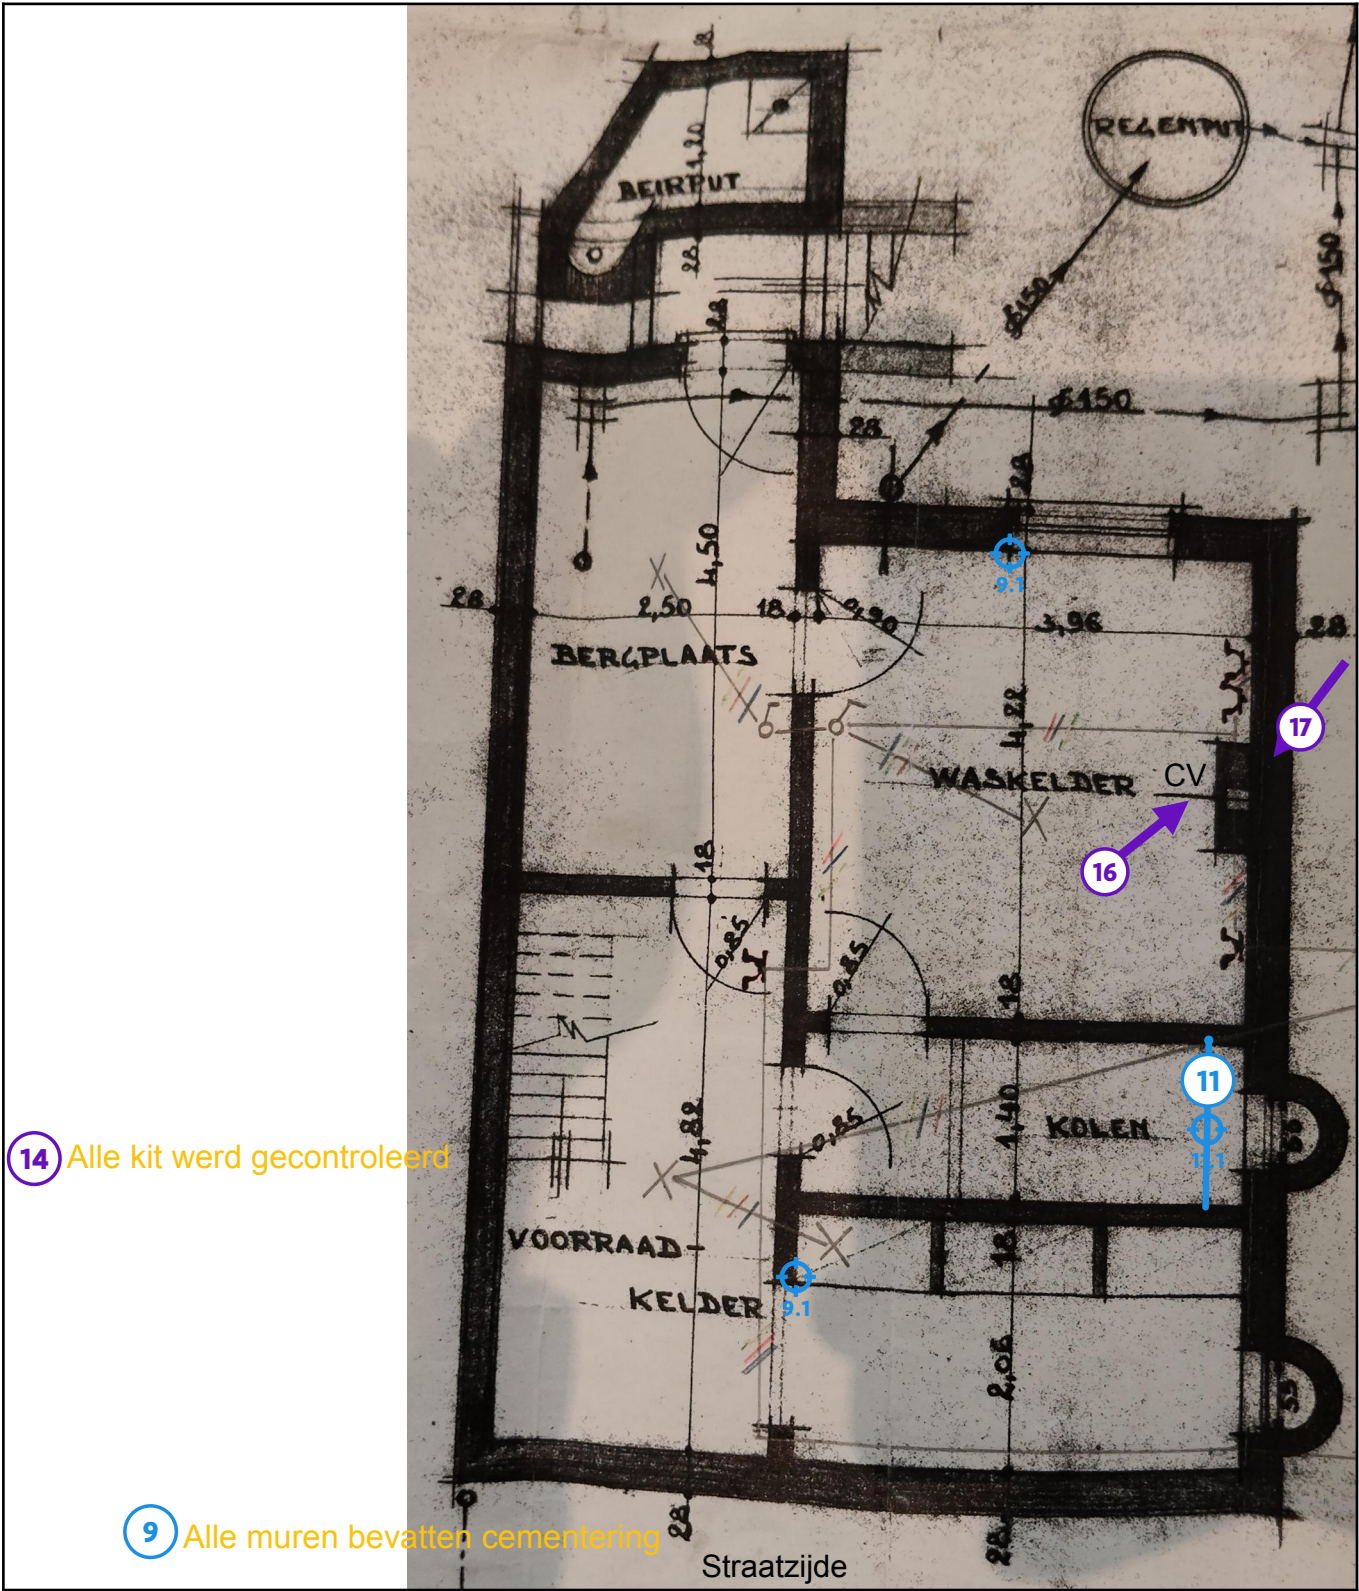
Plan 1.1: Plan kelder

| 9. Cementering binnentoepassing (met staalname) | Geen asbest | - |
| 17. Schouwbus niet verdacht. | Overige ruimte of materiaal | - |

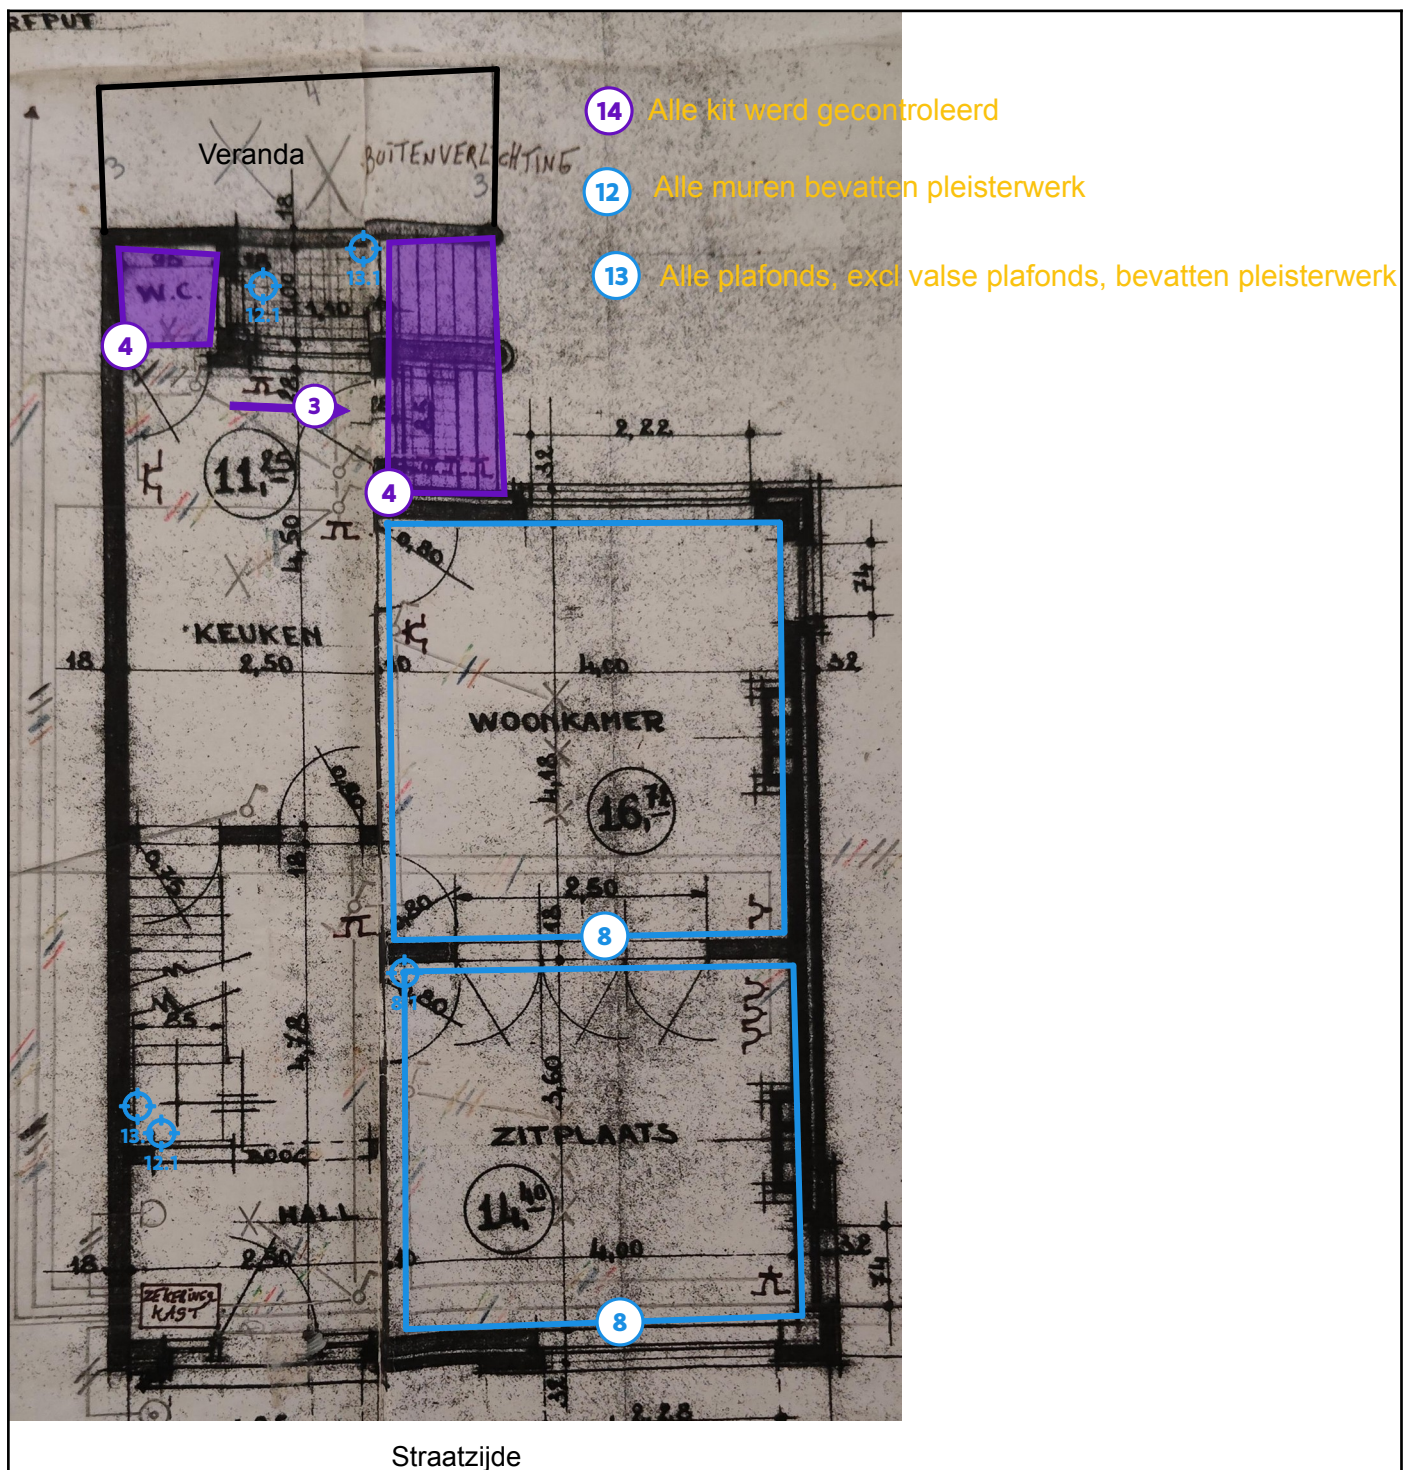
## Plan 1.2: Plan gelijkvloers

| 14. Kit niet verdacht (visueel vastgesteld) | Overige ruimte of materiaal | - |

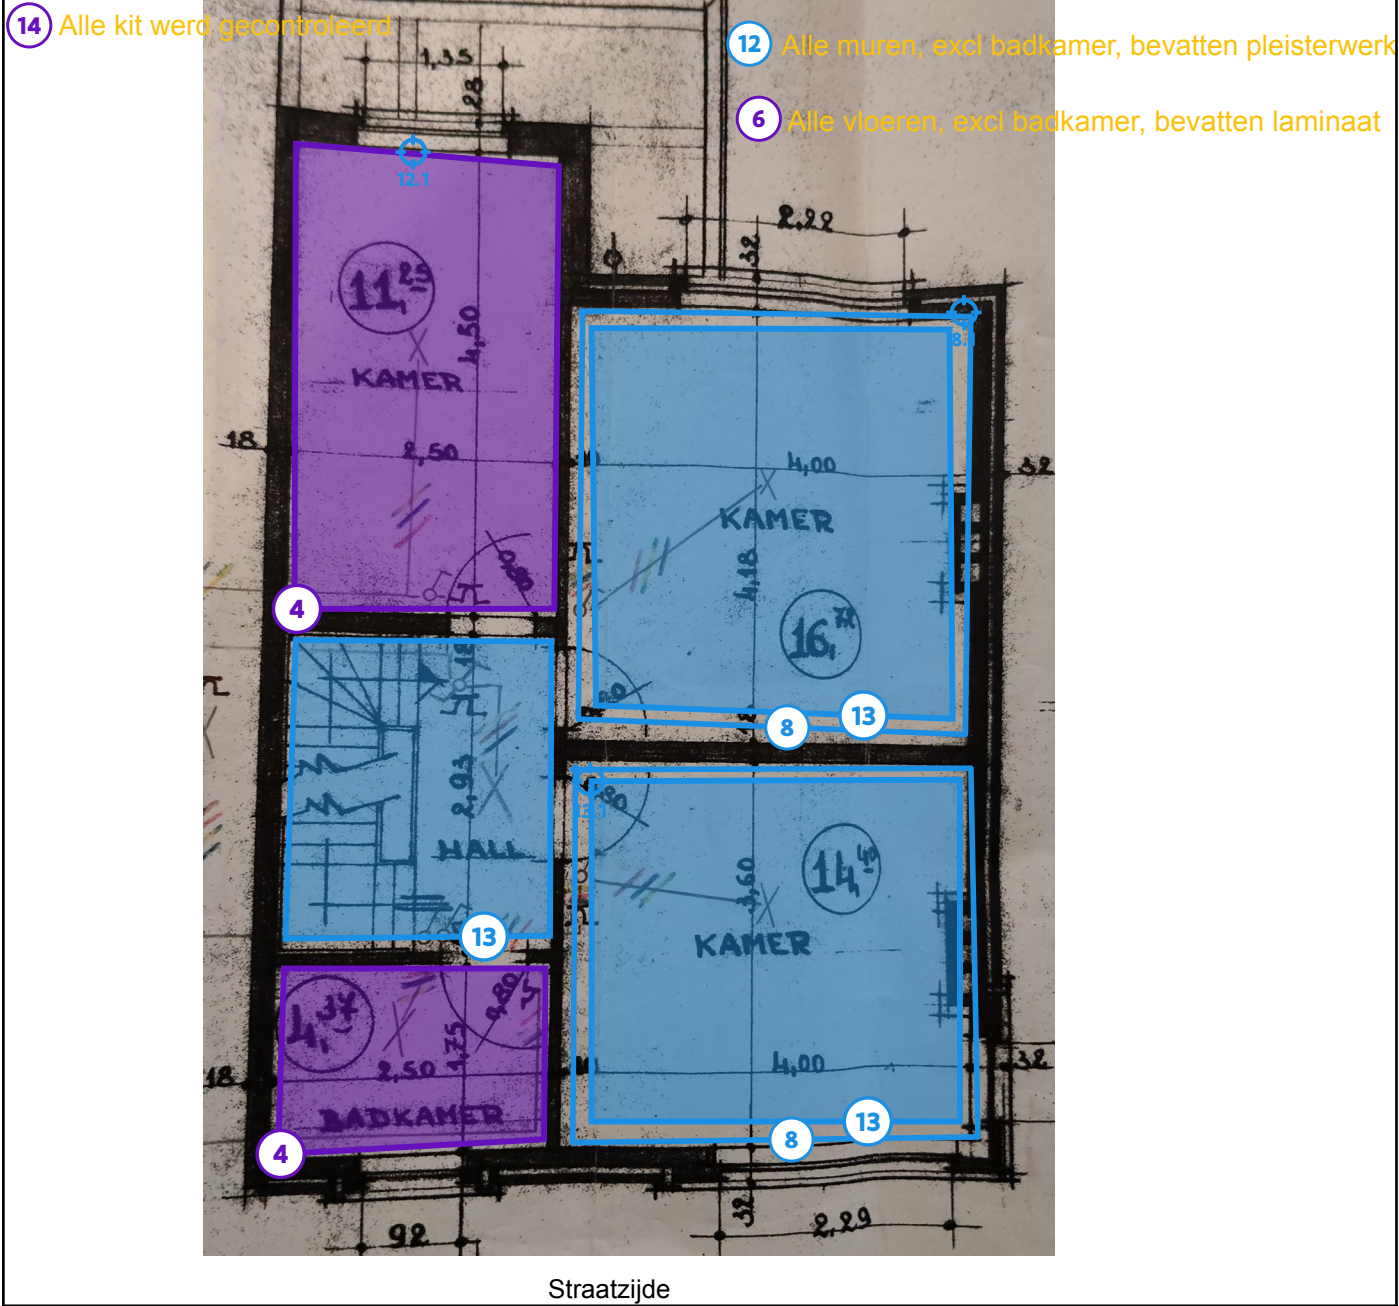
# Plan 1.3: Plan +1

| 14. Kit niet verdacht (visueel vastgesteld) | Overige ruimte of materiaal | - |

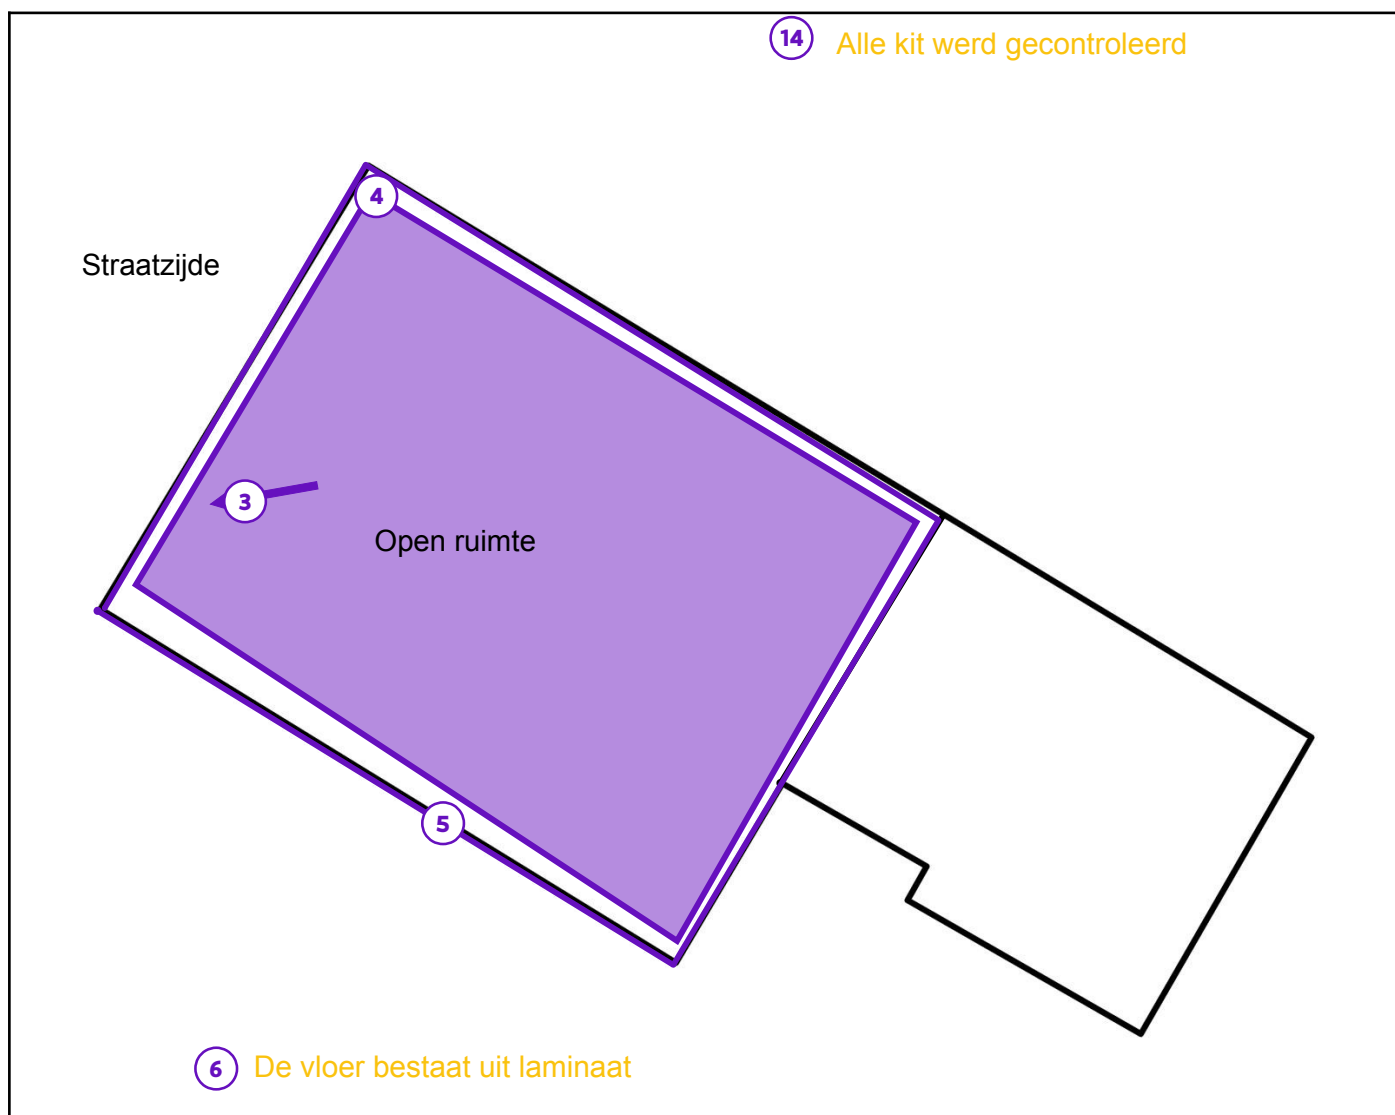
## Plan 1.4: Plan +2

| Beschrijving | Type | Actie |
|---|---|---|
| 14. Kit niet verdacht (visueel vastgesteld) | Overige ruimte of materiaal | - |

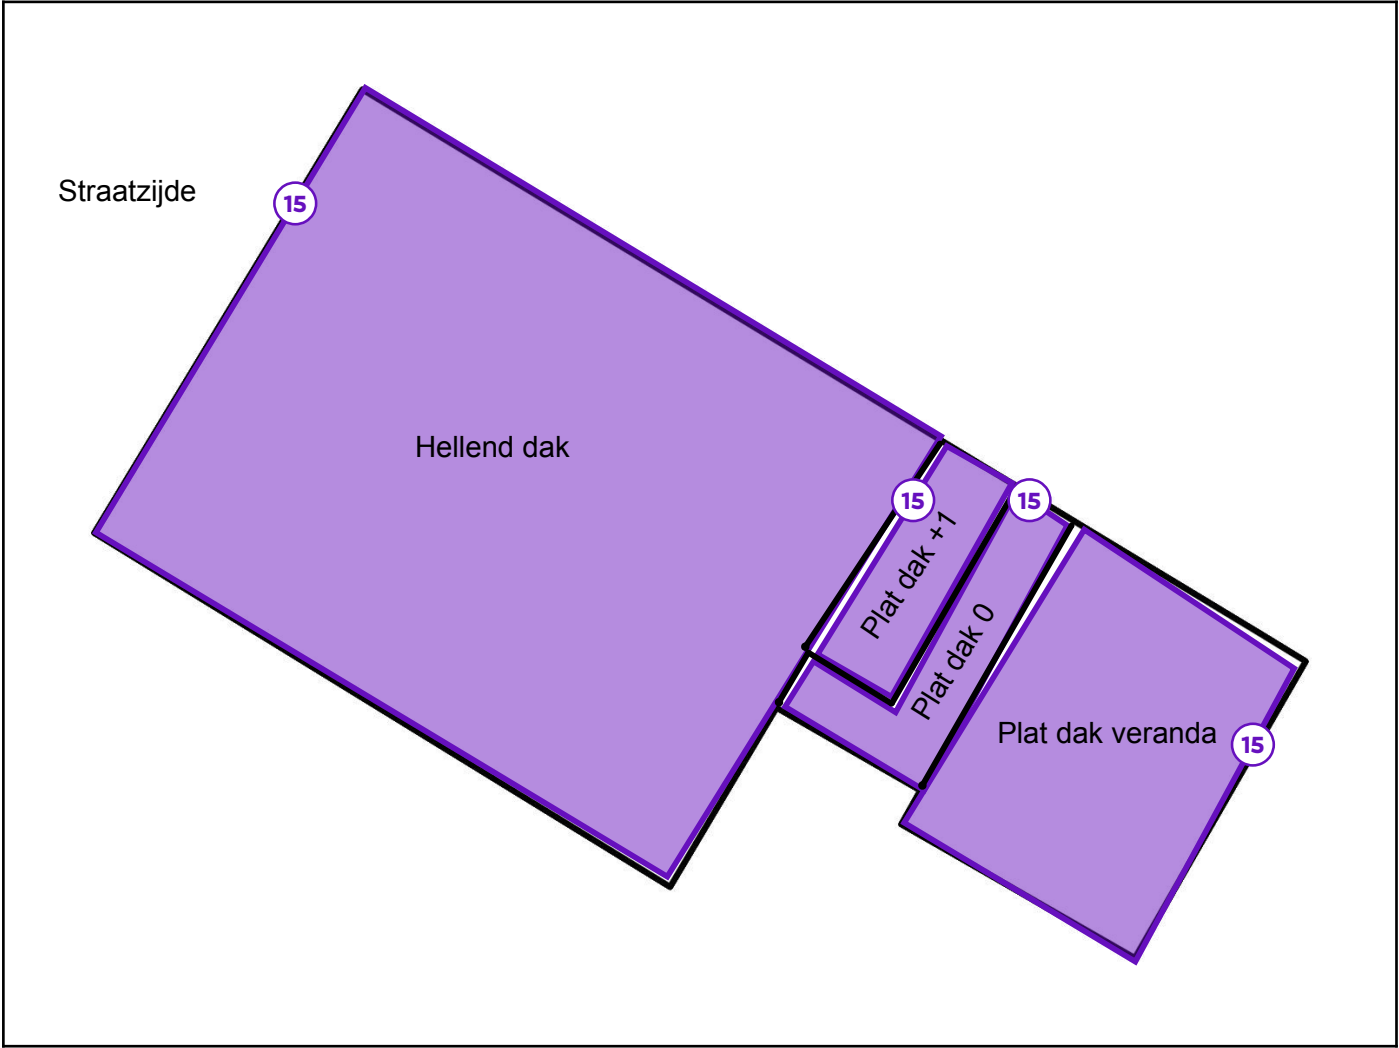
# Plan 1.5: Plan dak

| Beschrijving | Type | Actie |
|---|---|---|
| 15. Dakbedekking niet verdacht | Overige ruimte of materiaal | - |

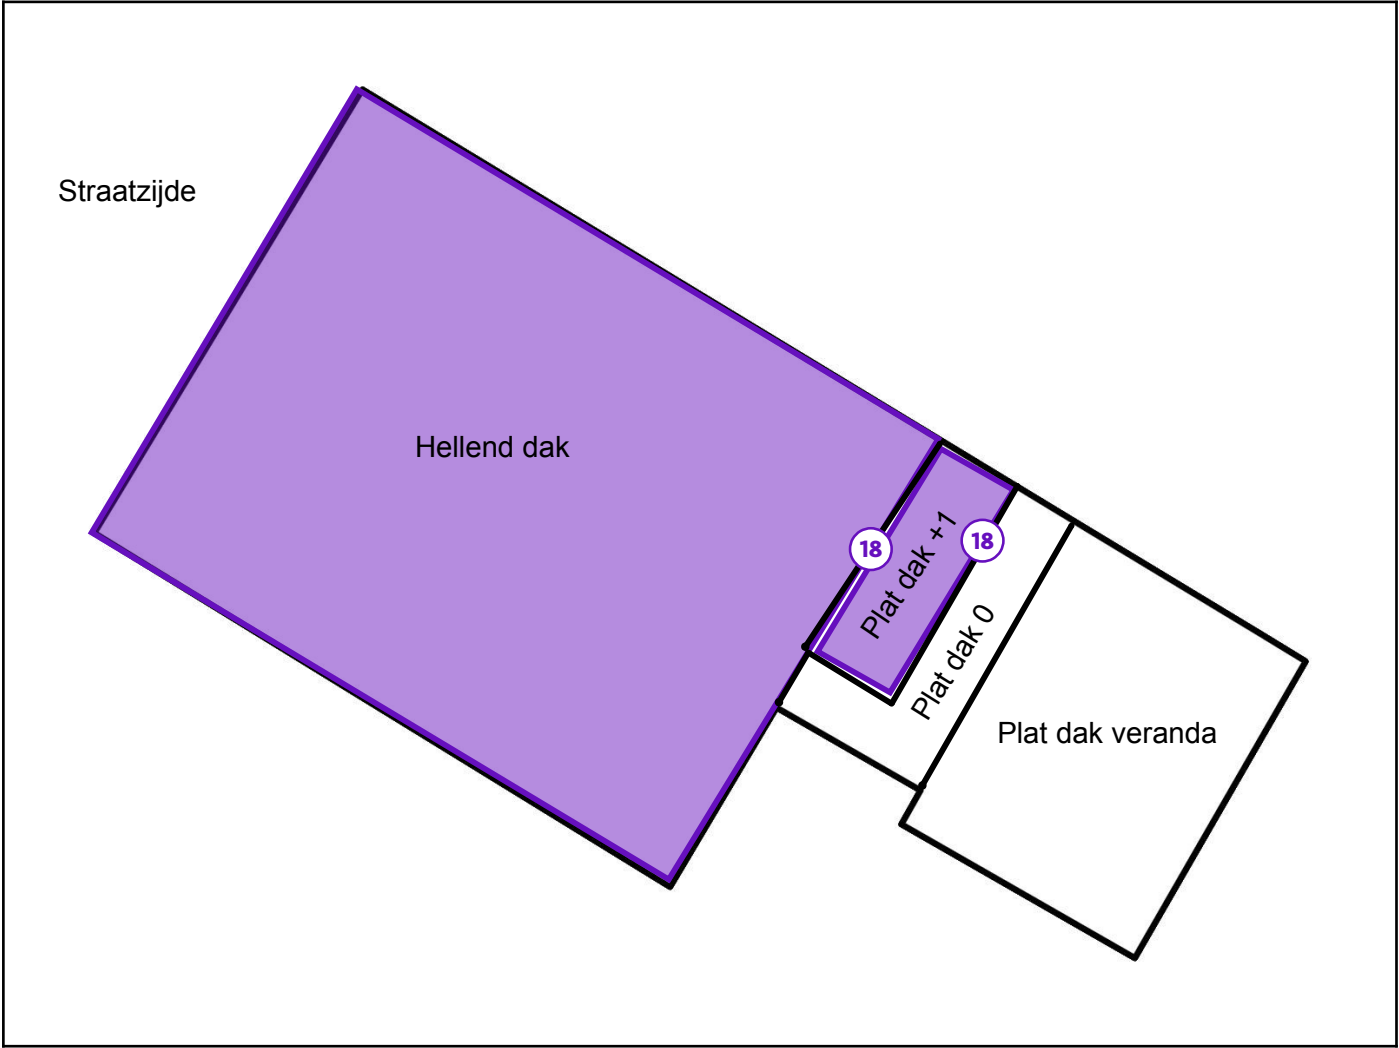
# Plan 1.6: Plan dak

| Beschrijving | Type | Actie |
|---|---|---|
| 18. Onderdak niet verdacht | Overige ruimte of materiaal | - |

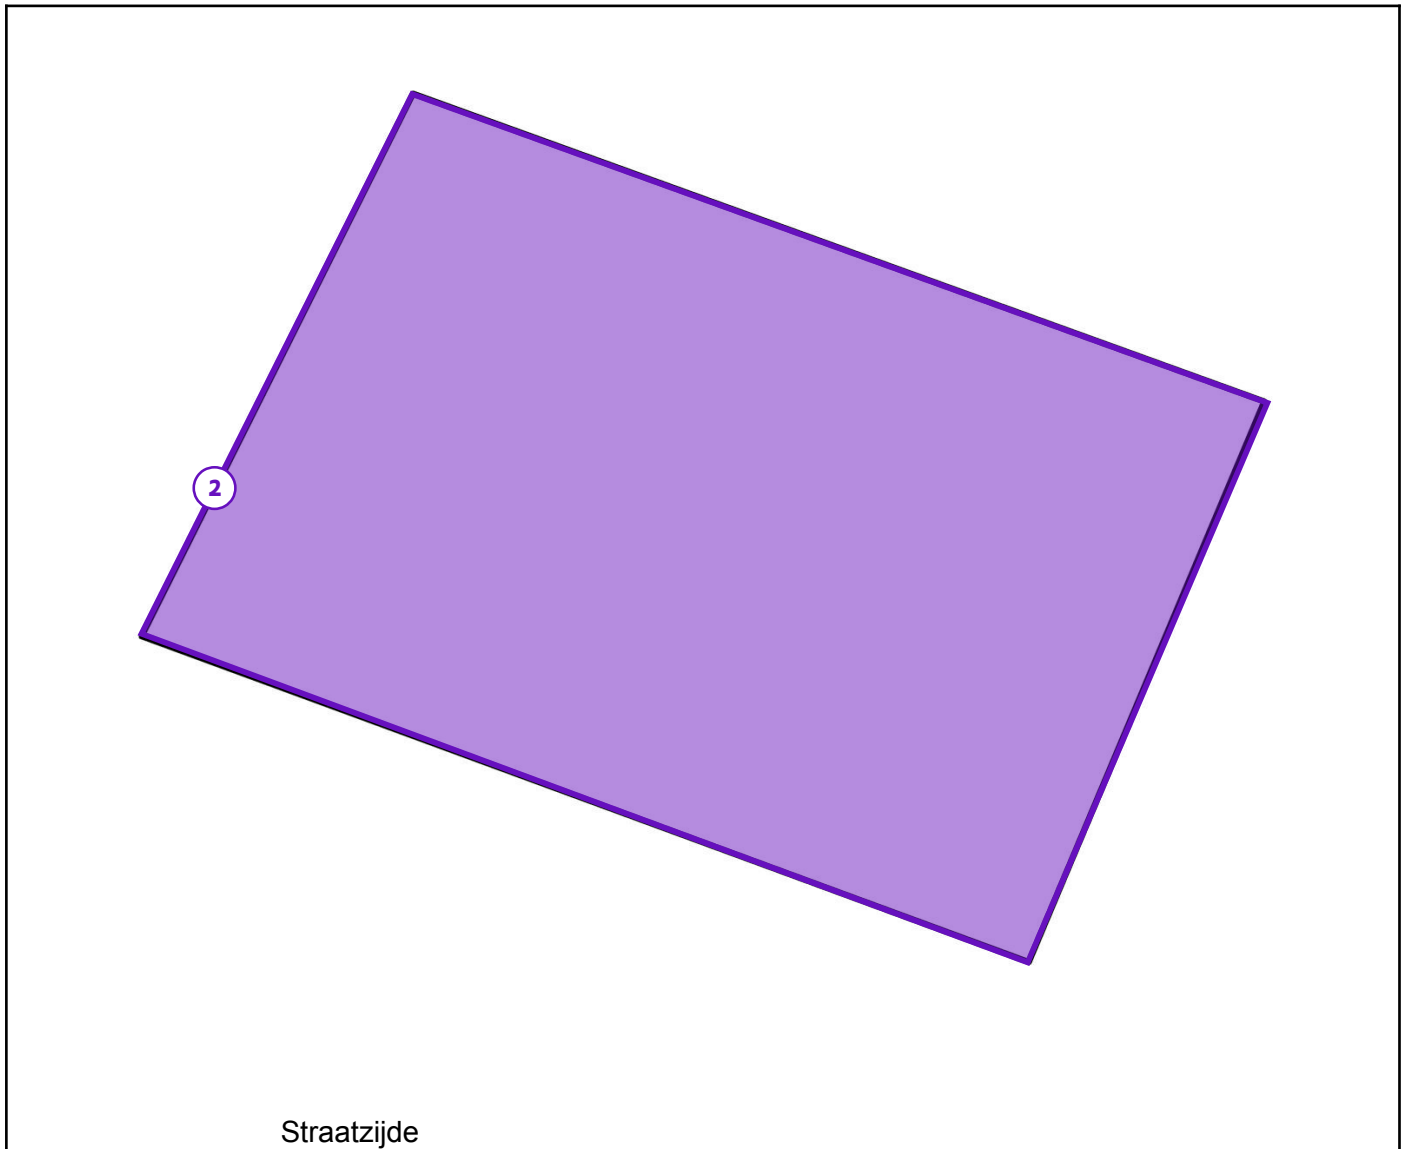
## Plan 2.1: Tuinhuis plan

| Beschrijving | Type | Actie |
|---|---|---|
| 2. Tuinhuis (niet asbestverdacht) | Advies | - |

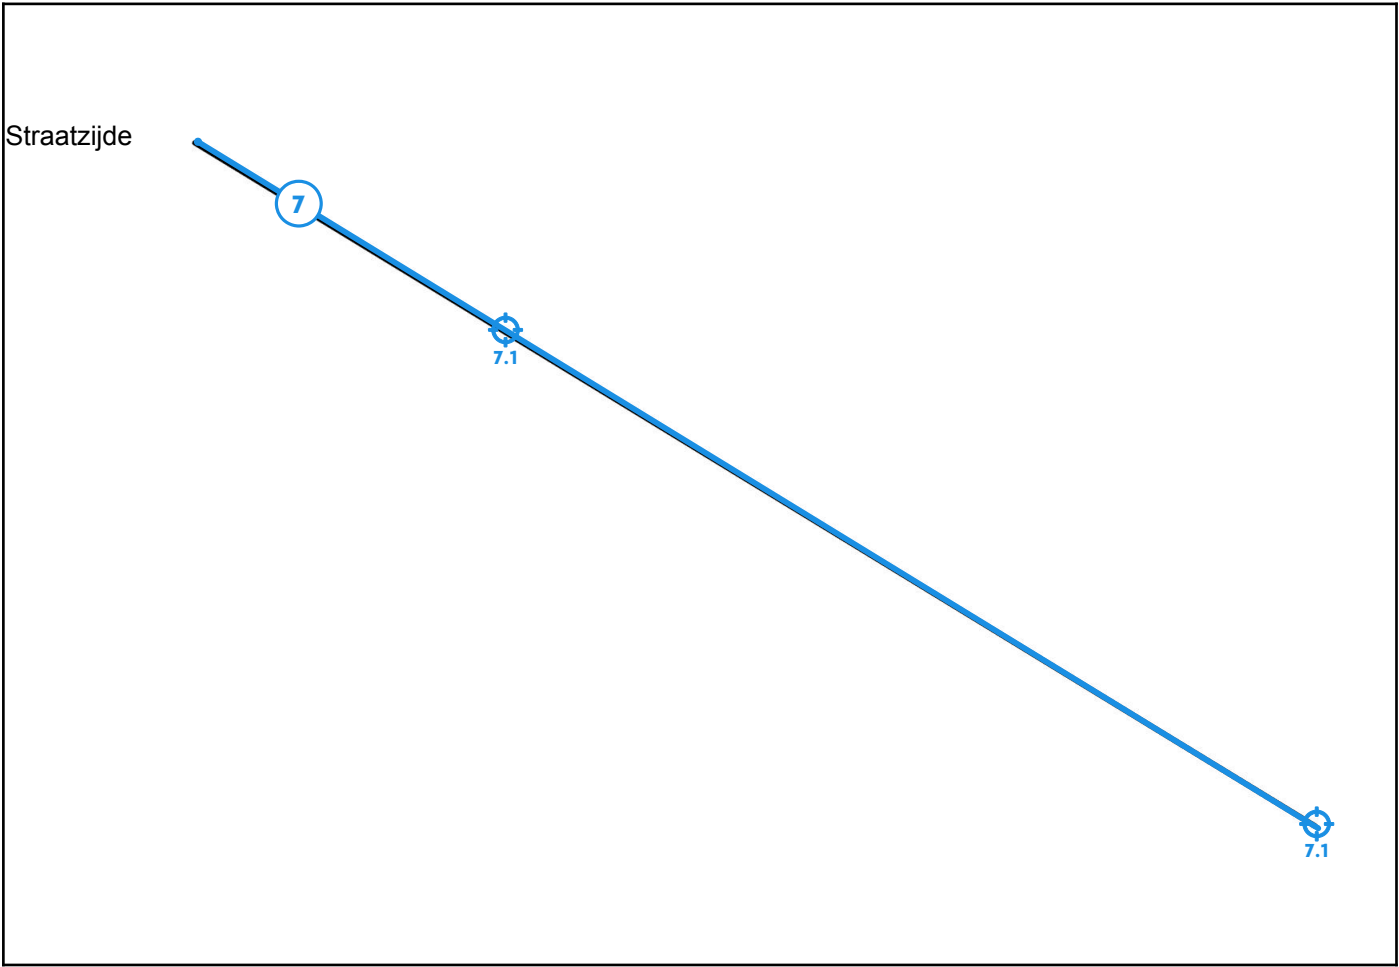
# Plan 3.1: Gemene muur plan

| Beschrijving | Type | Actie |
|---|---|---|
| 7.1 Code: 7. Cement buiten | Mengmonster | - |

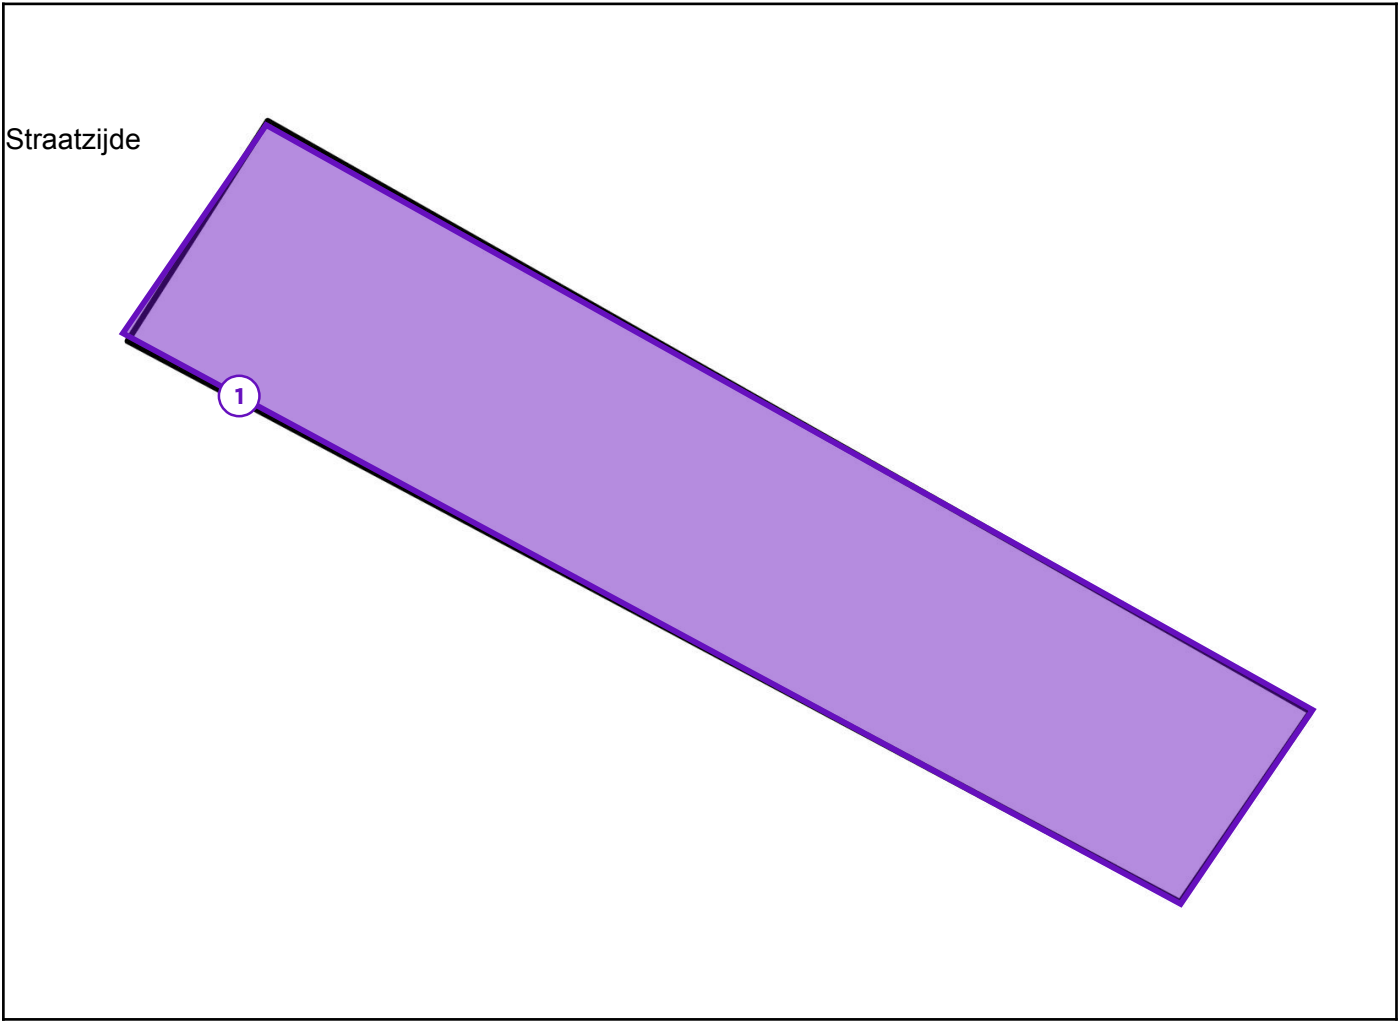
# Plan 4.1: Kippenhok plan

| Beschrijving | Type | Actie |
|---|---|---|
| 1. Kippenhok (niet asbestverdacht) | Advies | - |
