# Asbestinventarisatetest

Schaapsveld 4, 2870 Puurs-Sint-Amands

Attestnummer : 20260714-000249.002

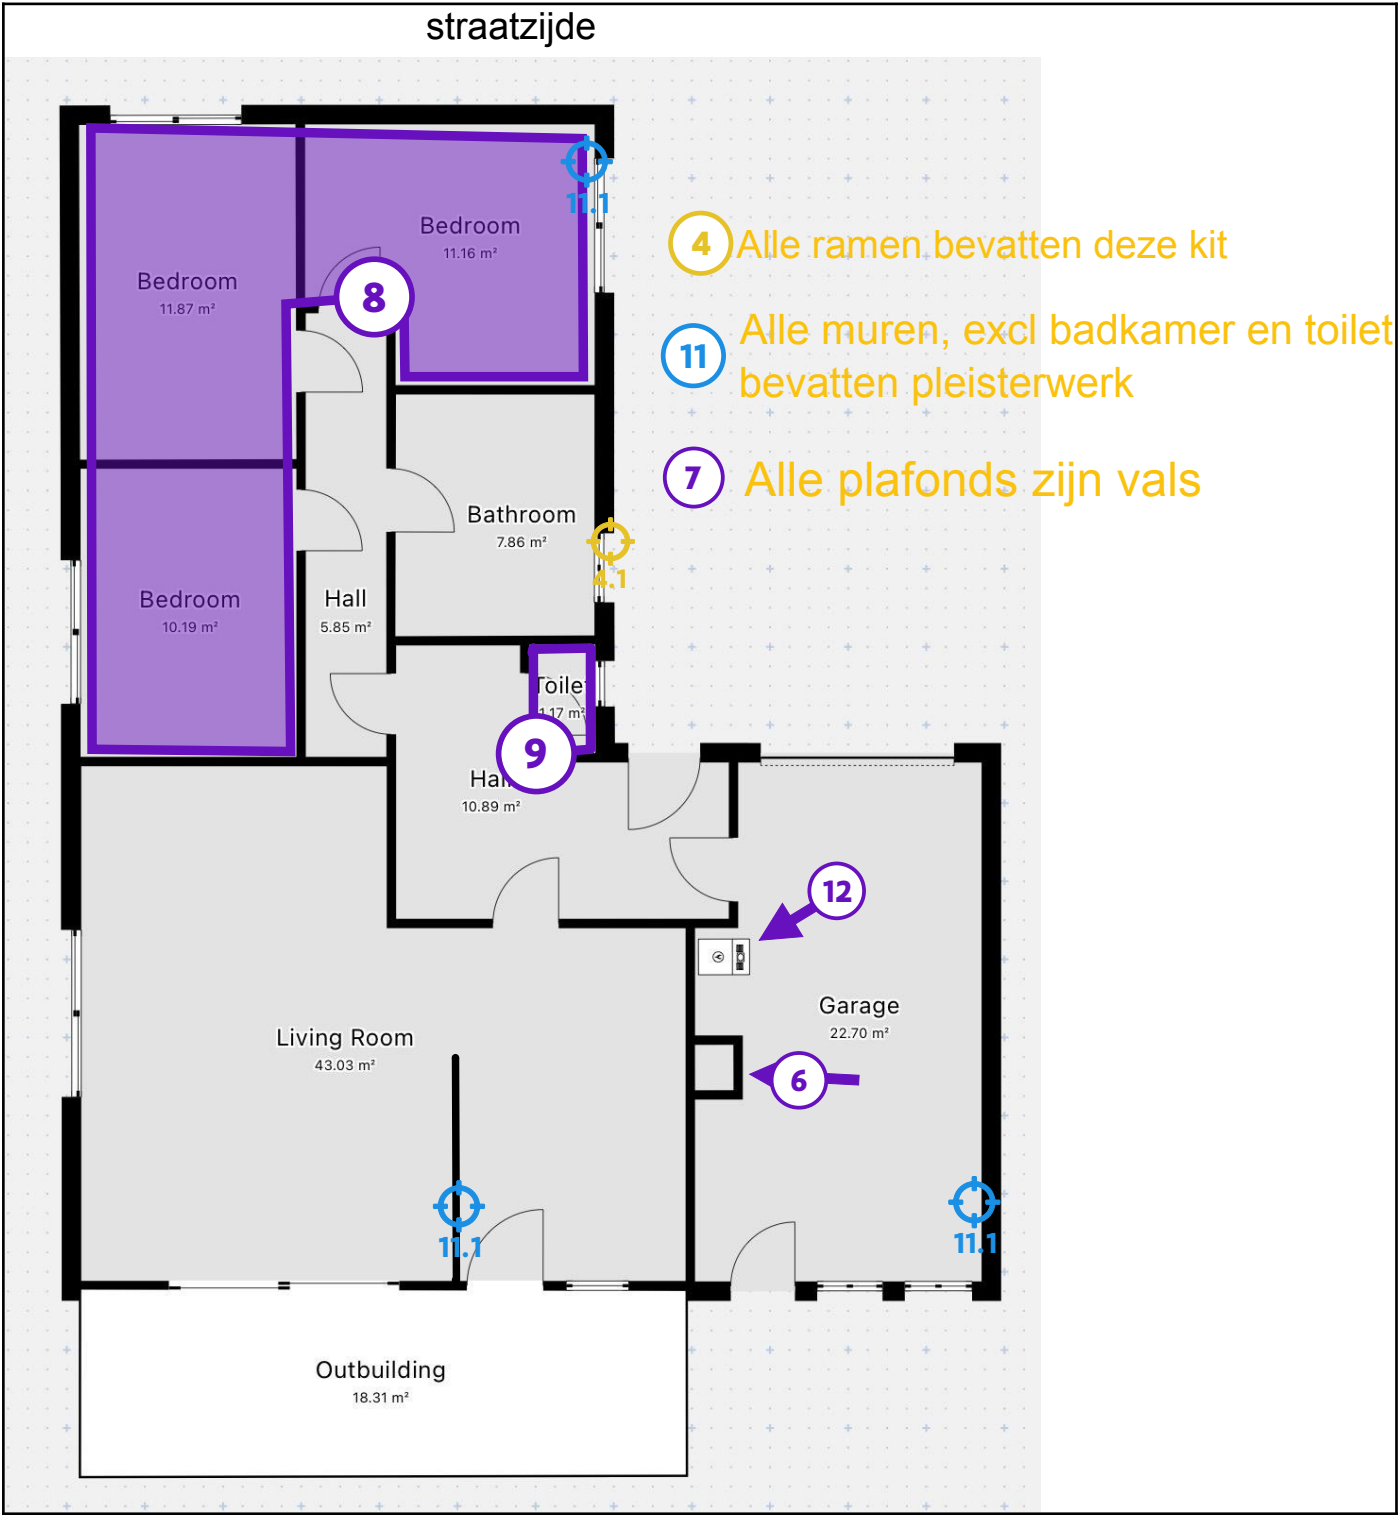
# Plan 1.1: Plan gelijkvloers woning

| 12. CV Ketel vaillant niet verdacht | Overige ruimte of materiaal | - |

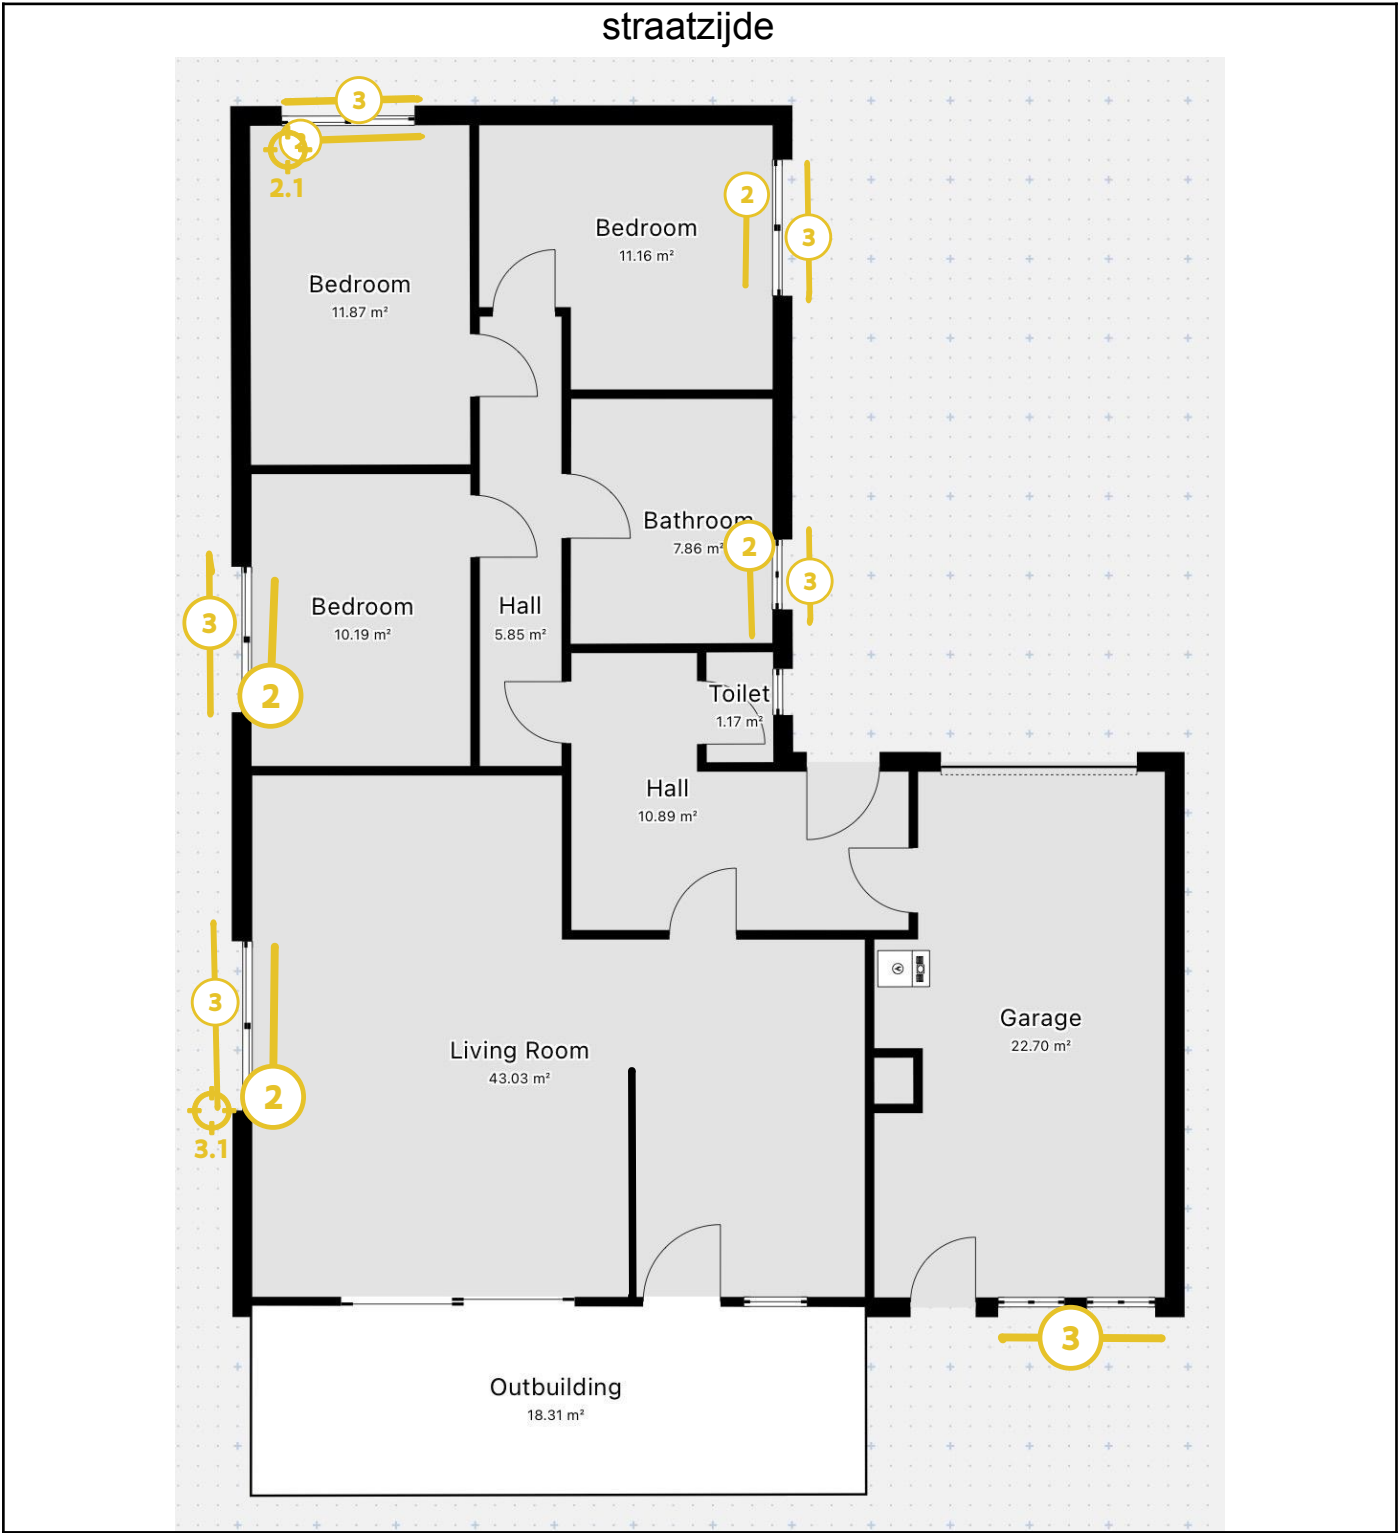
# Plan 1.2: Plan gelijkvloers woning

| 3.1 Code: 3 venstertablet buiten | Puntmonster | - |

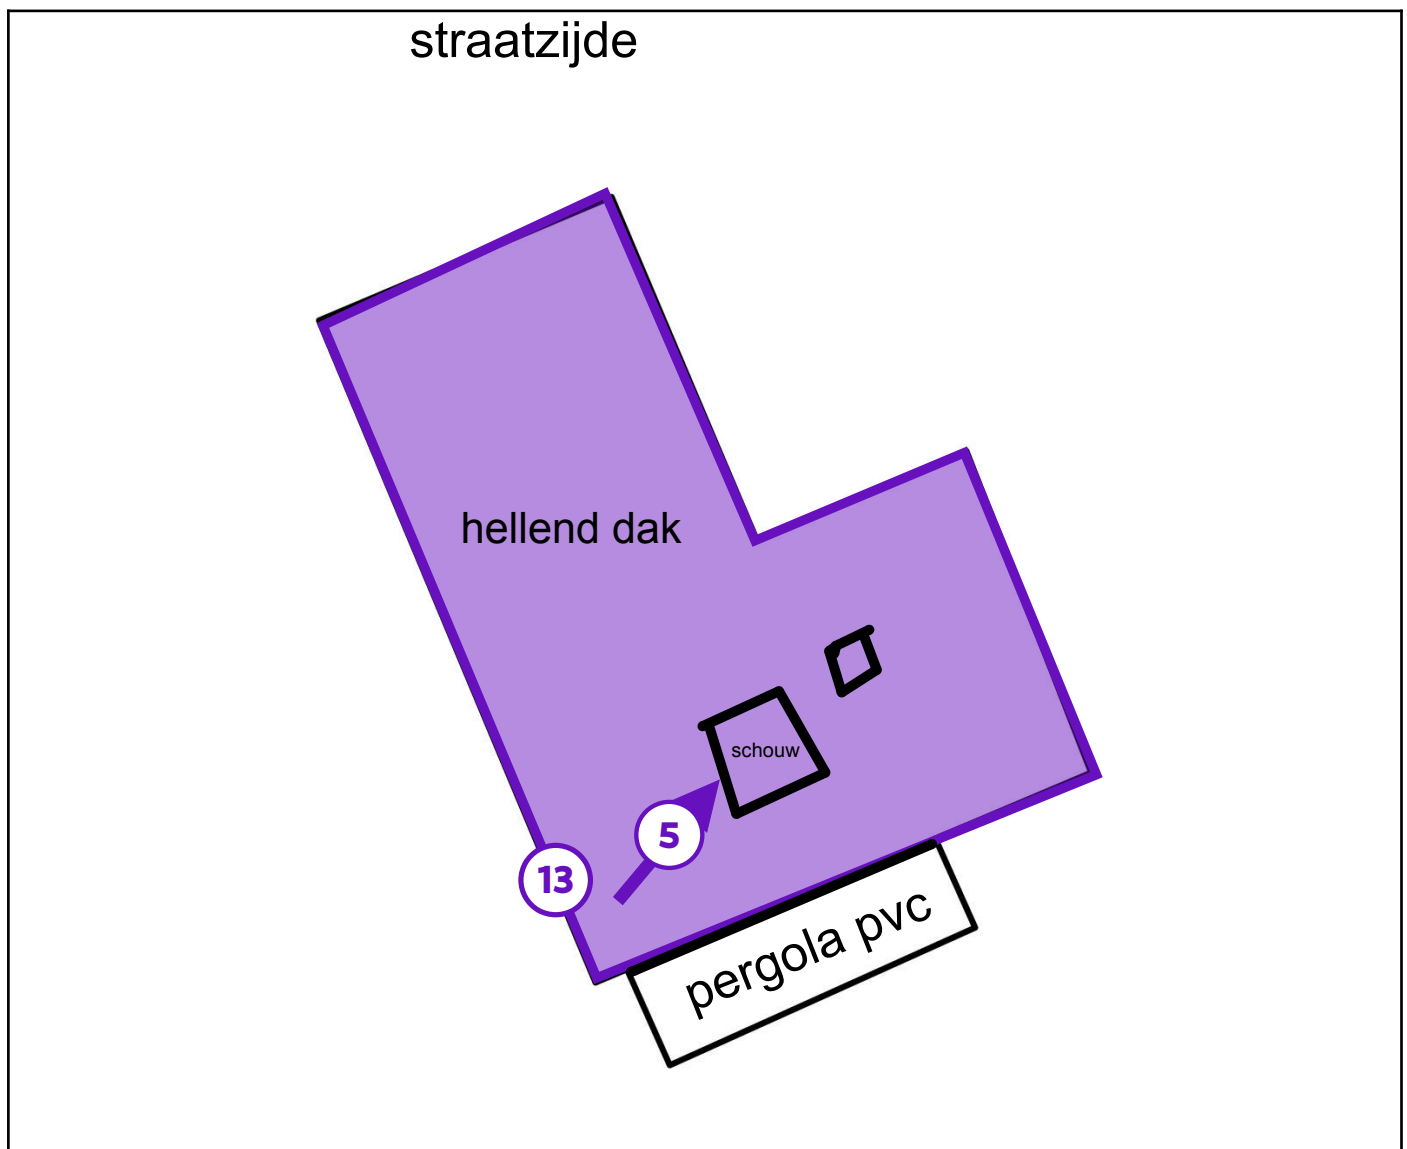
## Plan 1.4: Plan dak woning

| Beschrijving | Type | Actie |
|---|---|---|
| 13. Dakbedekking woning niet verdacht | Overige ruimte of materiaal | - |

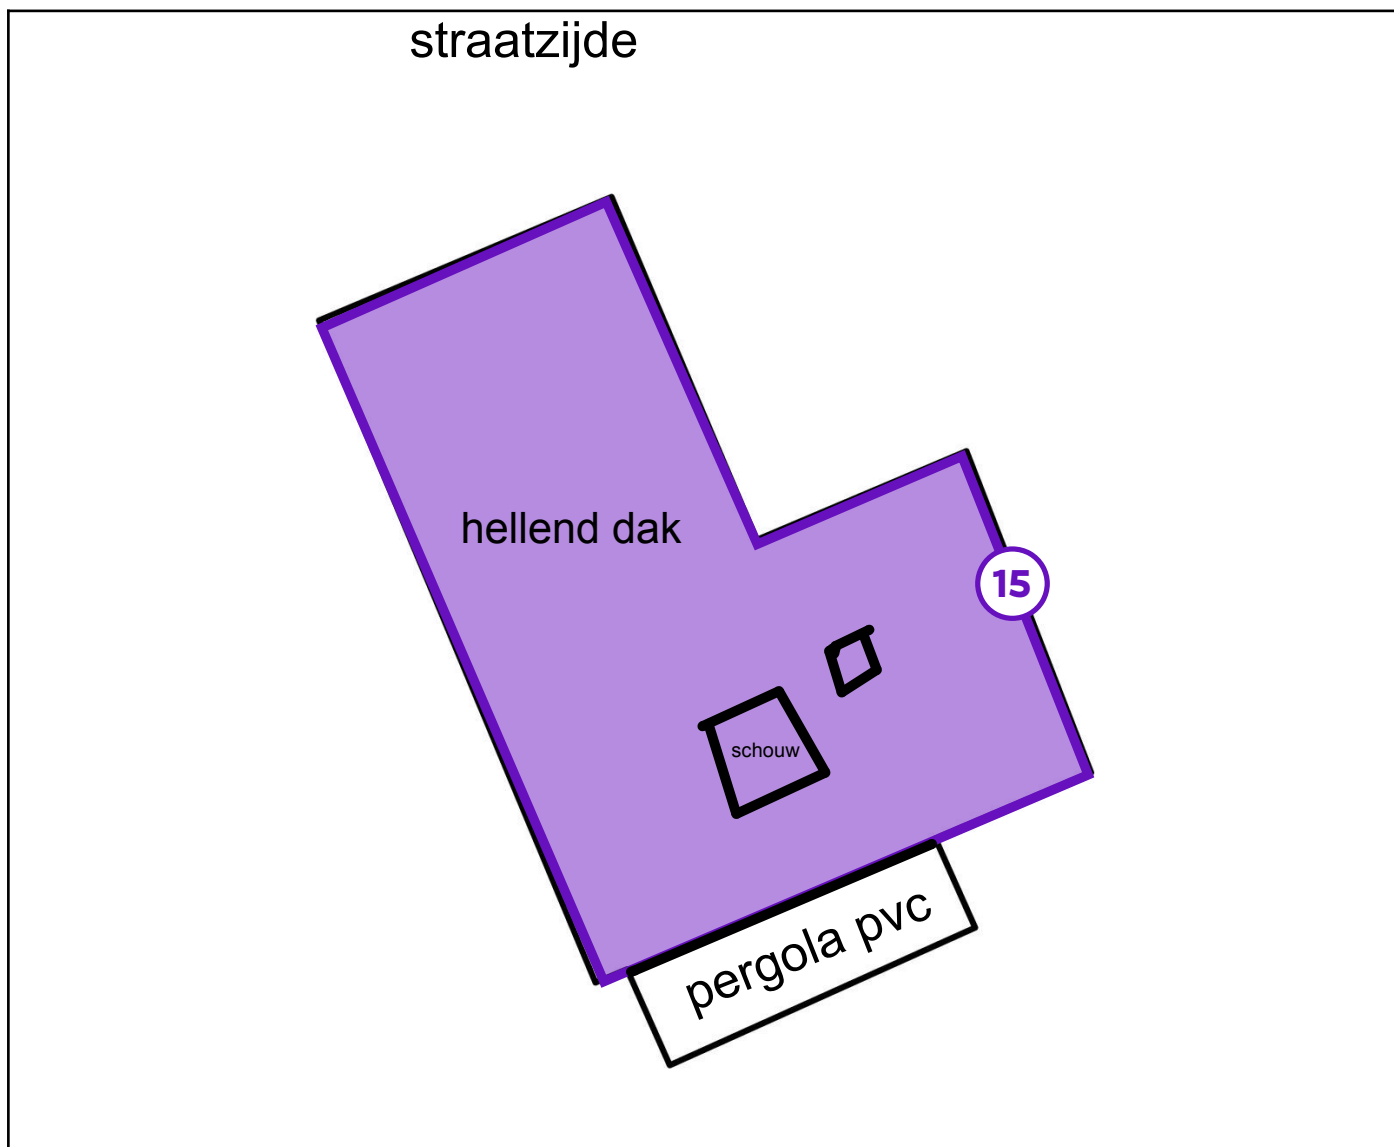
## Plan 1.5: Plan dak woning

| Beschrijving | Type | Actie |
|---|---|---|
| 15. Onderdak (niet aanwezig) | Overige ruimte of materiaal | - |

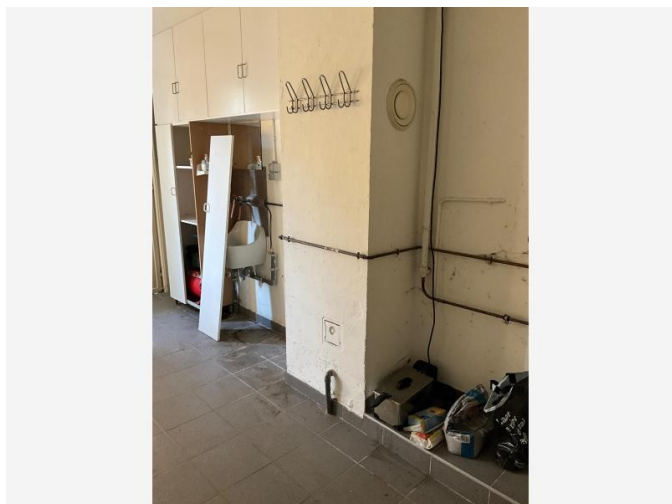
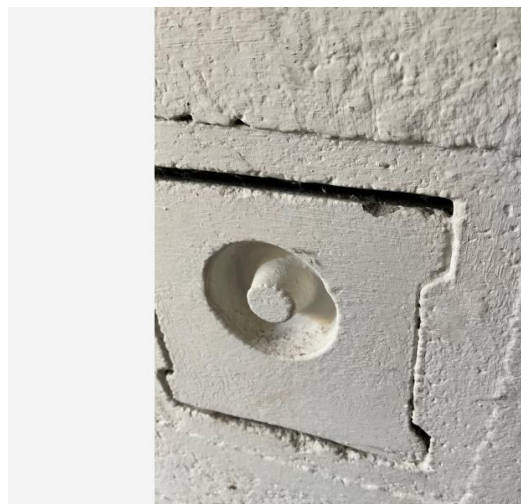
| Basis voor advies | De asbestdeskundige beoordeelt het materiaal als niet-asbestverdacht. |

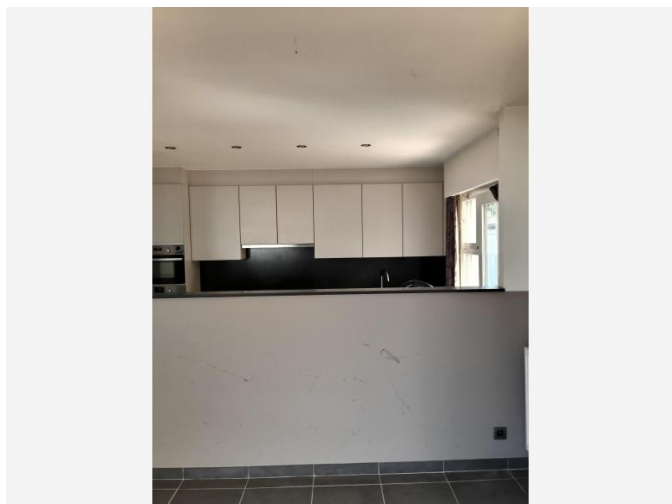
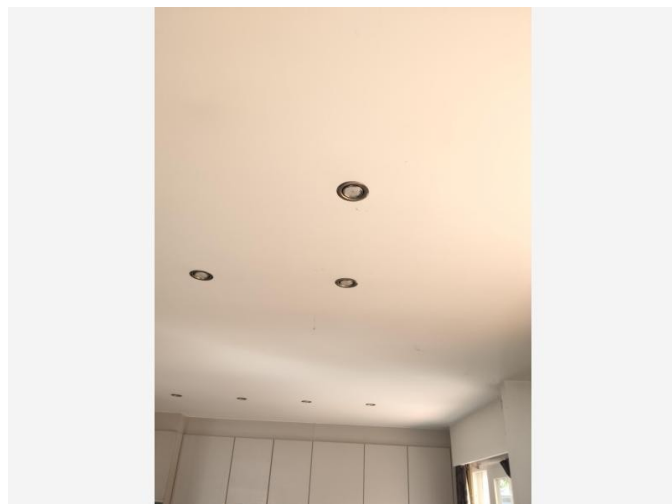
| Basis voor advies | Beoordeling op basis van expertise, zonder een vaststelling door de asbestdeskundige. |

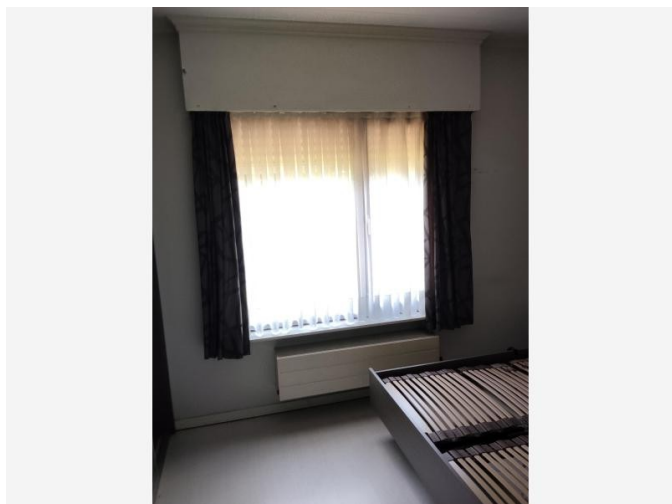
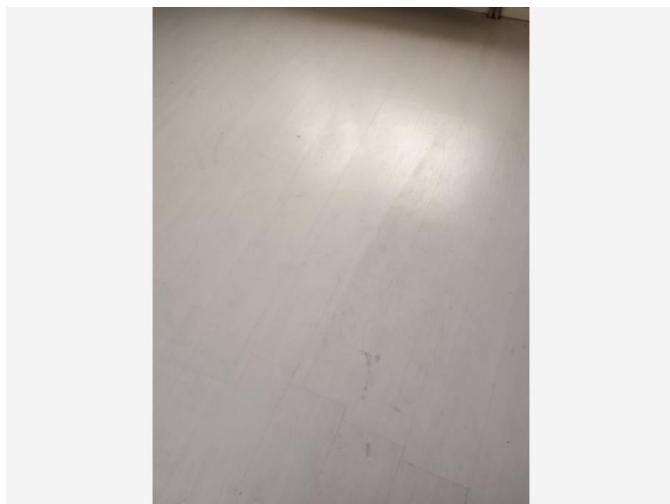
| Basis voor advies | Beoordeling op basis van expertise met een vaststelling door de asbestdeskundige. |
| Primaire drager | Vloer |

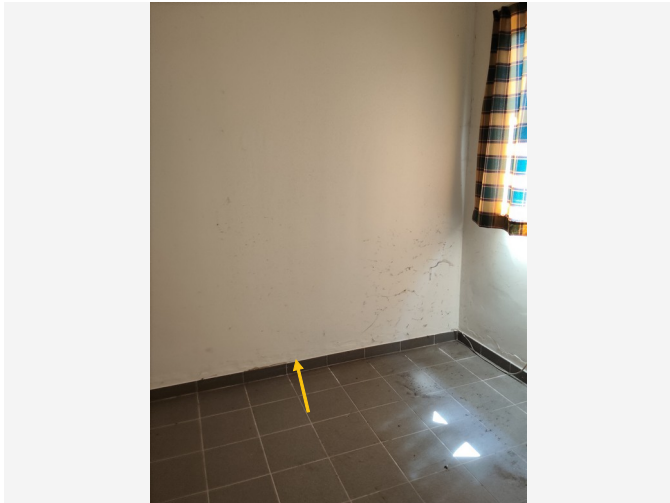
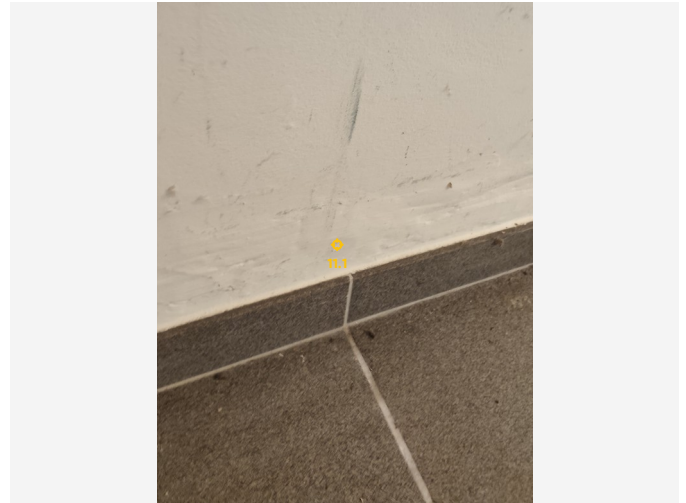
## Fiche 11: Muurpleister

Geen asbest

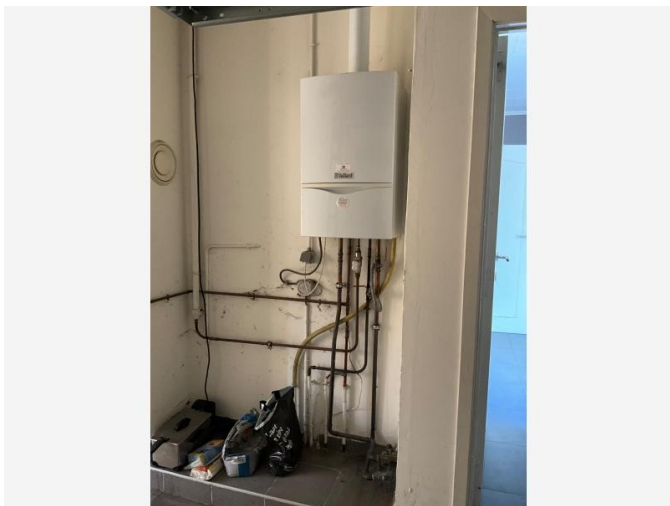
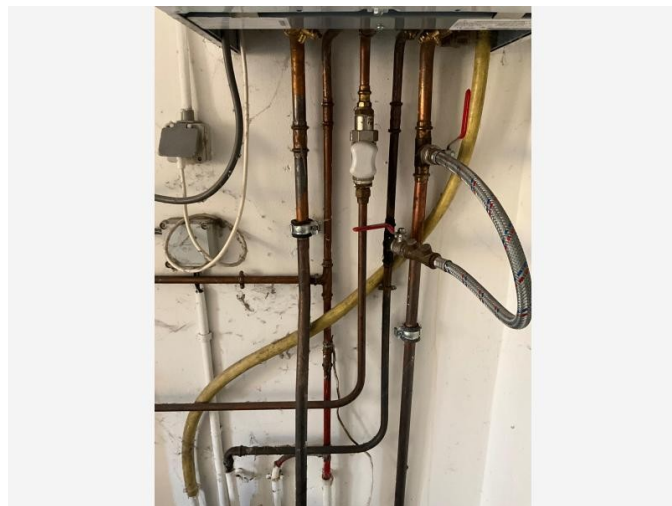
## Fiche 16: Leidingisolatie (niet aanwezig)

| Beschrijving | Notitie | Terug te vinden op plannen |
|---|---|---|
| Fiche 16: Leidingisolatie (niet aanwezig) | leidingisolatie (niet aanwezig) in het inspectie gebied. | - |
