# Asbestinventarisatetest

Blokmakerstraat 35, 9100 Sint-Niklaas

Attestnummer : **20260227-000444.000**

Uitgegeven op : **27.02.2026**

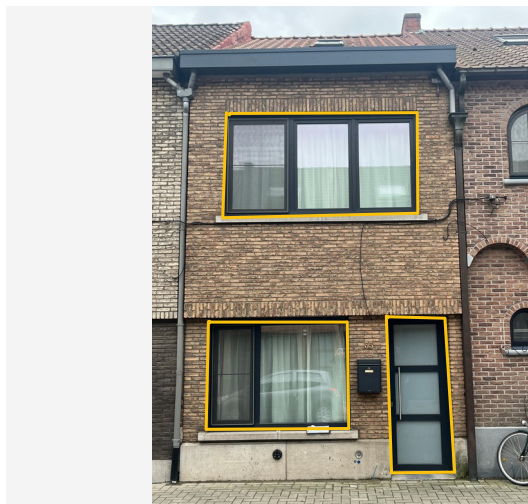
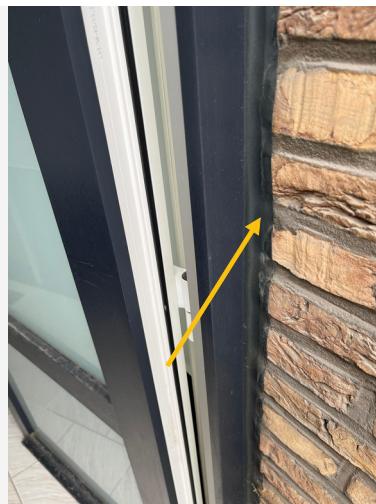
## Fiche 10: zwarte rubberachtige kit aan alle vernieuwde ramen

7. bezetwerk muren	Geen asbest	-
7.1 Code: MV02 6020170084	Mengmonster	-
10. zwarte rubberachtige kit aan alle vernieuwde ramen	Overige ruimte of materiaal	-

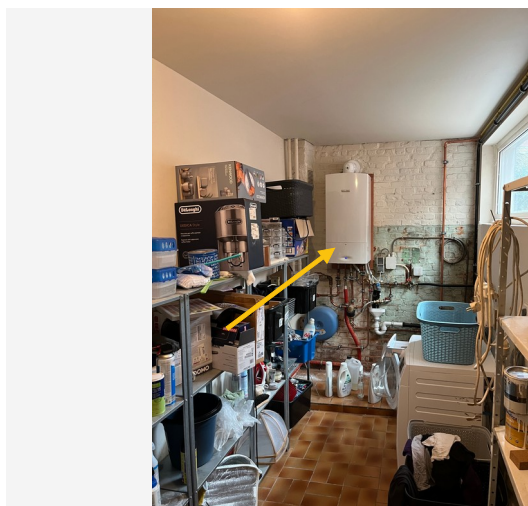
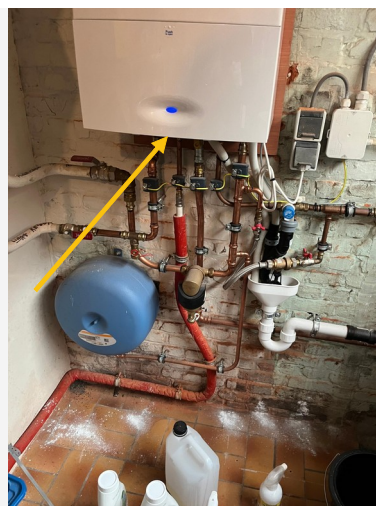
## Fiche 11: CV ketel

5. lijm achter wandtegels badkamer	Advies	-
8. crepi aan achterbouw	Geen asbest	-
8.1 Code: MV03 6020200931	Mengmonster	-
11. CV ketel	Overige ruimte of materiaal	-
