Asbestinventarisatetest

Pannenstraat 26, 3583 Beringen

Attestnummer : 20260520-000437.000

Uitgegeven op : 20.05.2026

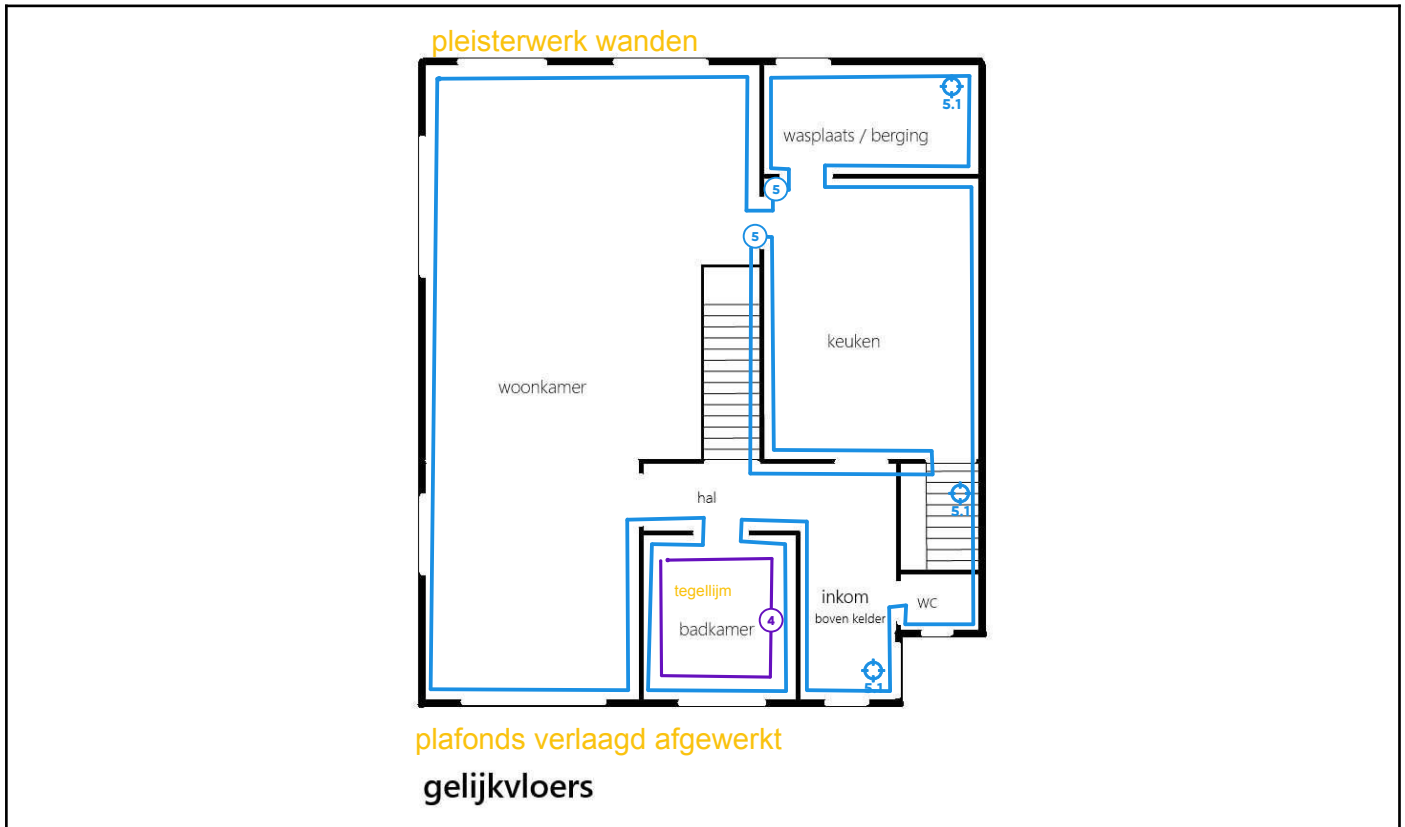
Plan 1.3: Gelijkvloers

Beschrijving	Type	Actie
3. plafonds verlaagd afgewerkt met allerhande moderne materialen	Advies	-
4. tegellijn achter tegels in badkamer	Advies	-
5. pleisterwerk wand	Geen asbest	-
5.1 Code: 1	Mengmonster	-

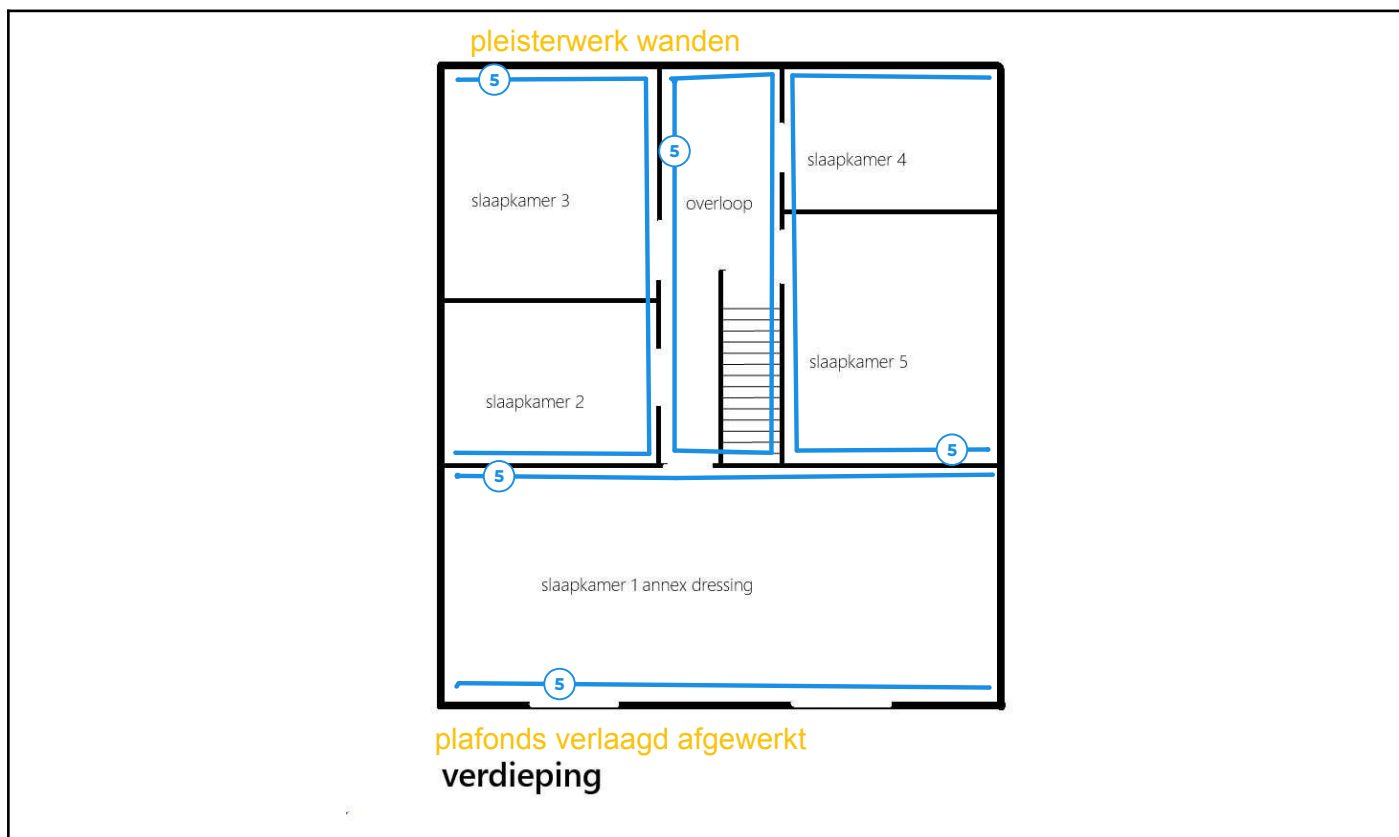
Plan 1.4: Verdieping

Beschrijving	Type	Actie
3. plafonds verlaagd afgewerkt met allerhande moderne materialen	Advies	-
5. pleisterwerk wand	Geen asbest	-

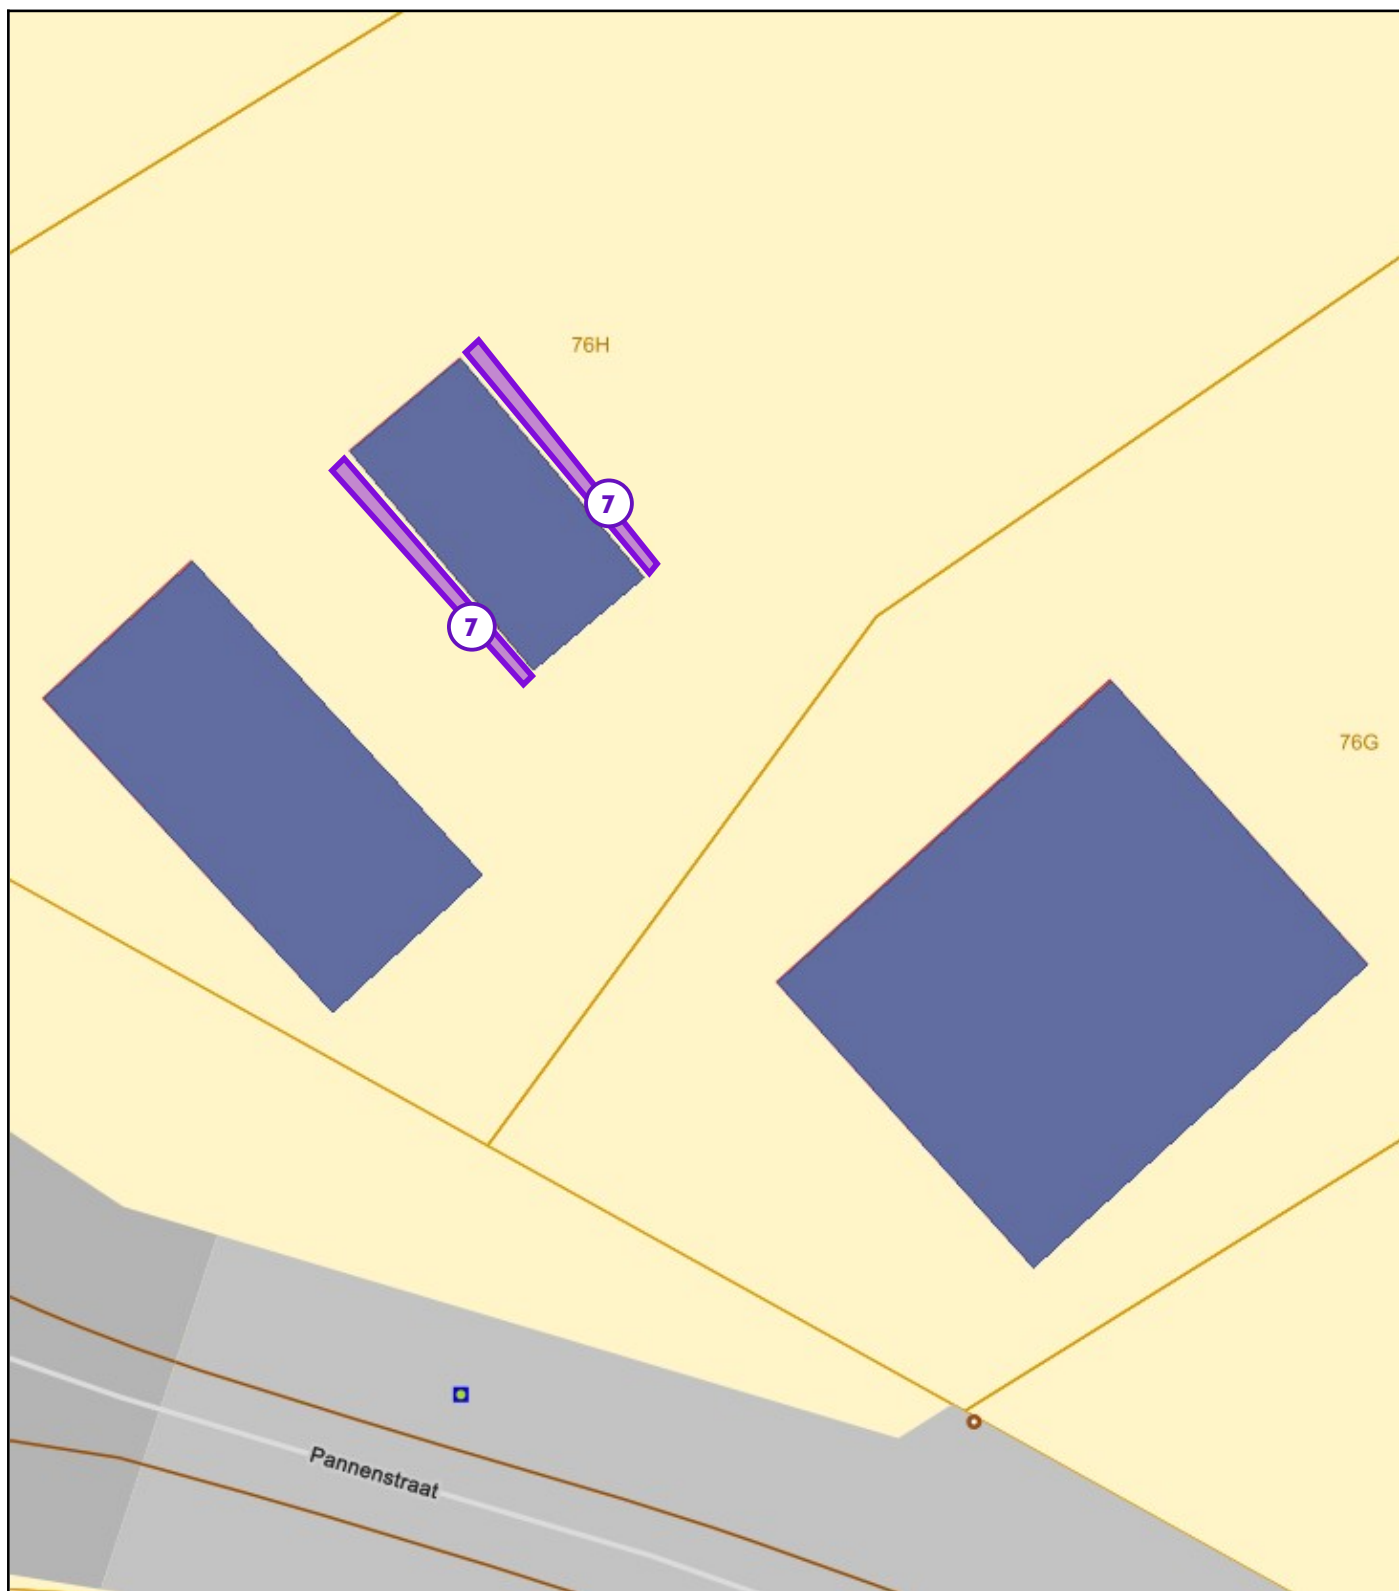
Plan 4.1: Afdruiptzones/afvloeizones

7. afdruiptzone golfplaten tuinhuis	Afdruiptzone/afvloeizone	-
-------------------------------------	--------------------------	---

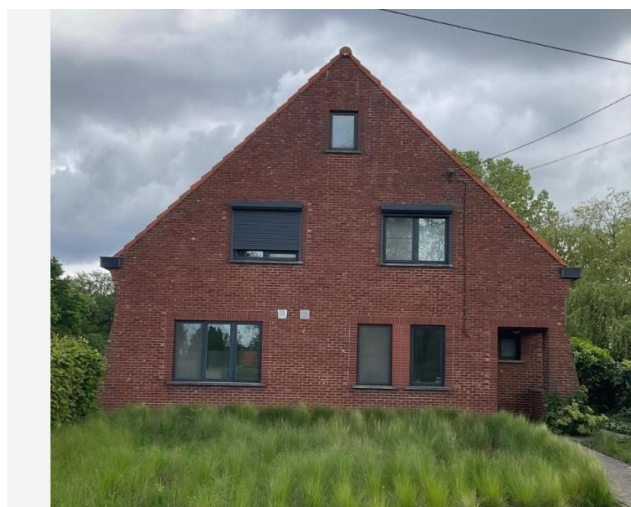
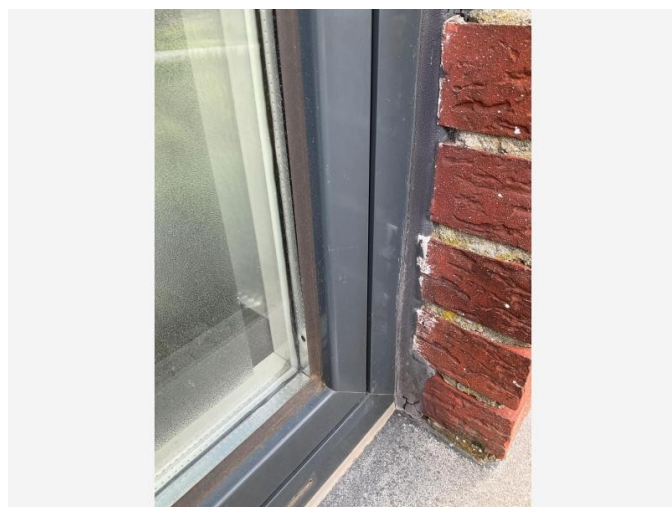
Beschrijving	Notitie	Terug te vinden op plannen
Fiche 8: mastiek en kit aan buitenschrijnwerk woning	PVC schrijnwerk met HR-beglazing, geen asbestverdachte kit/ mastiek aanwezig	-
Fiche 9: keramische dakpannen op woning	keramische dakpannen niet asbestverdacht	Plan 1.6: dakplan
Fiche 10: onderdak woning XPS platen	onderdak niet asbestverdacht, XPS platen geplaatst tussen kepers.	-
Fiche 11: mazoutcondens verwarmingsinstallatie	mazoutcondensketel bouwjaar na 2000 geacht asbestvrij te zijn.	-
