# Asbestinventarisatetest

Kleinendries 85, 1861 Meise

Attestnummer : 20251019-000105.000

Uitgegeven op : 19.10.2025

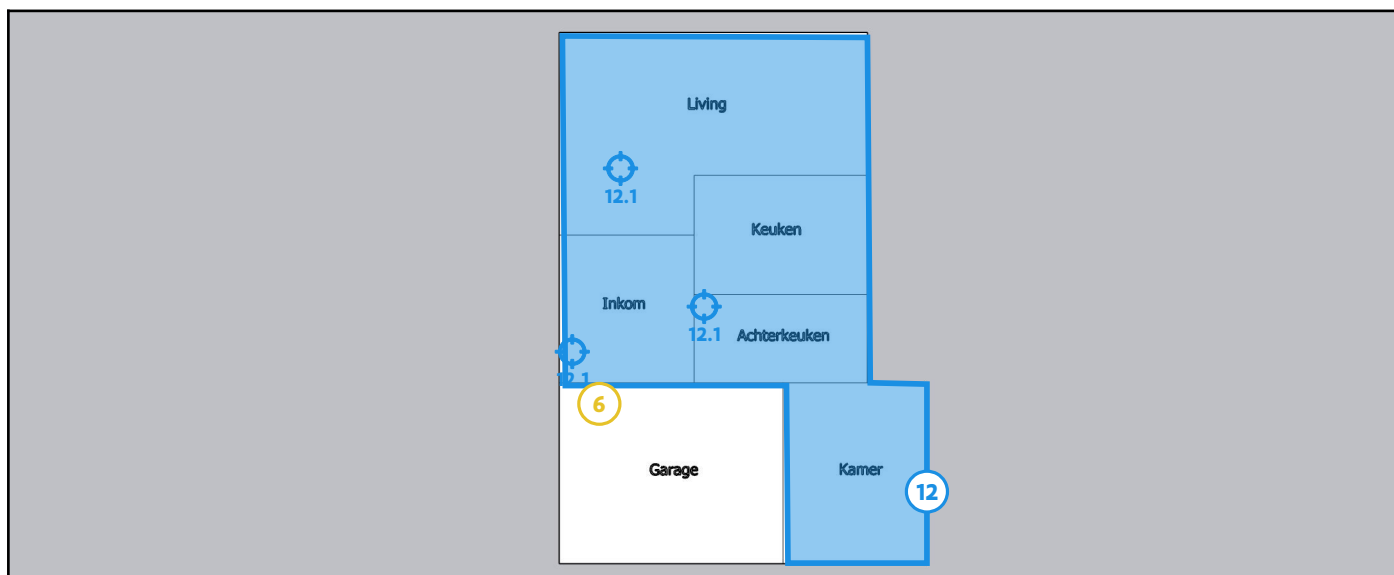
# Plan 1.1: Gelijkvloers

Beschrijving	Type	Actie
6. Roetluik uit asbestcement	Asbestmateriaal	Zorgvuldig beheren
12. Pleisterwerk plafonds	Geen asbest	-
12.1 Code: A1mm2	Mengmonster	-

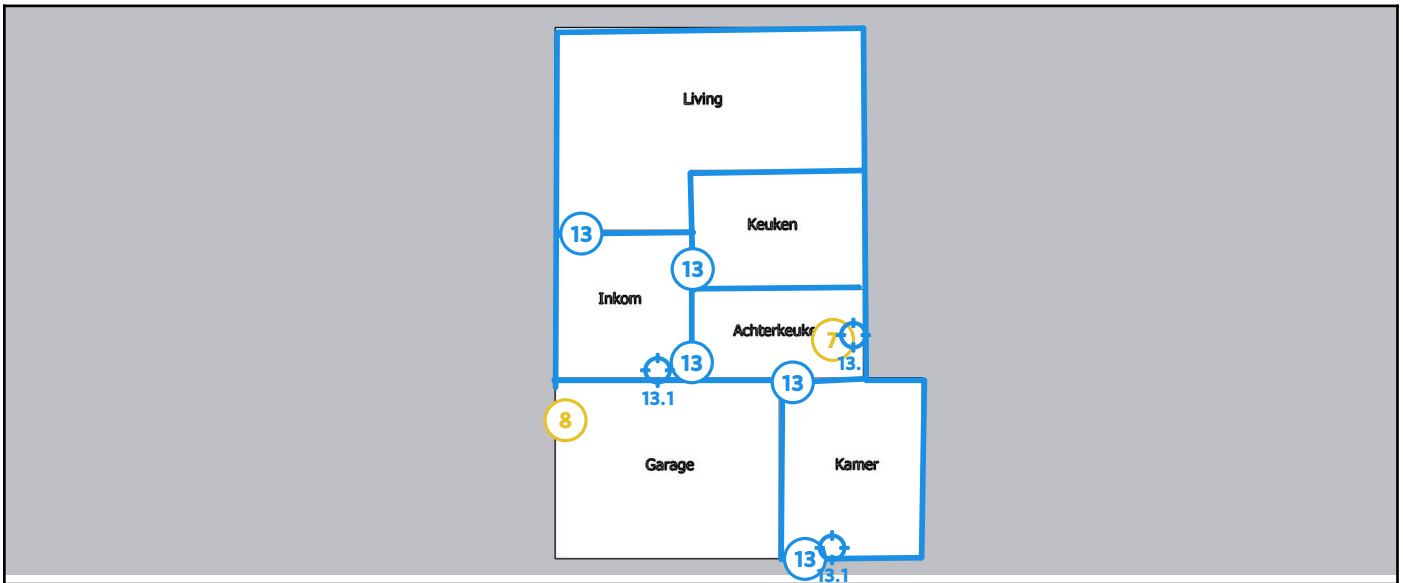
## Plan 1.2: Gelijkvloers

Beschrijving	Type	Actie
7. Geluiddemper spoelbak	Asbestmateriaal	Zorgvuldig beheren
8. Bakeliet in elektriciteitskast	Asbestmateriaal	Zorgvuldig beheren
13. Pleisterwerk muren	Geen asbest	-
13.1 Code: M01	Mengmonster	-

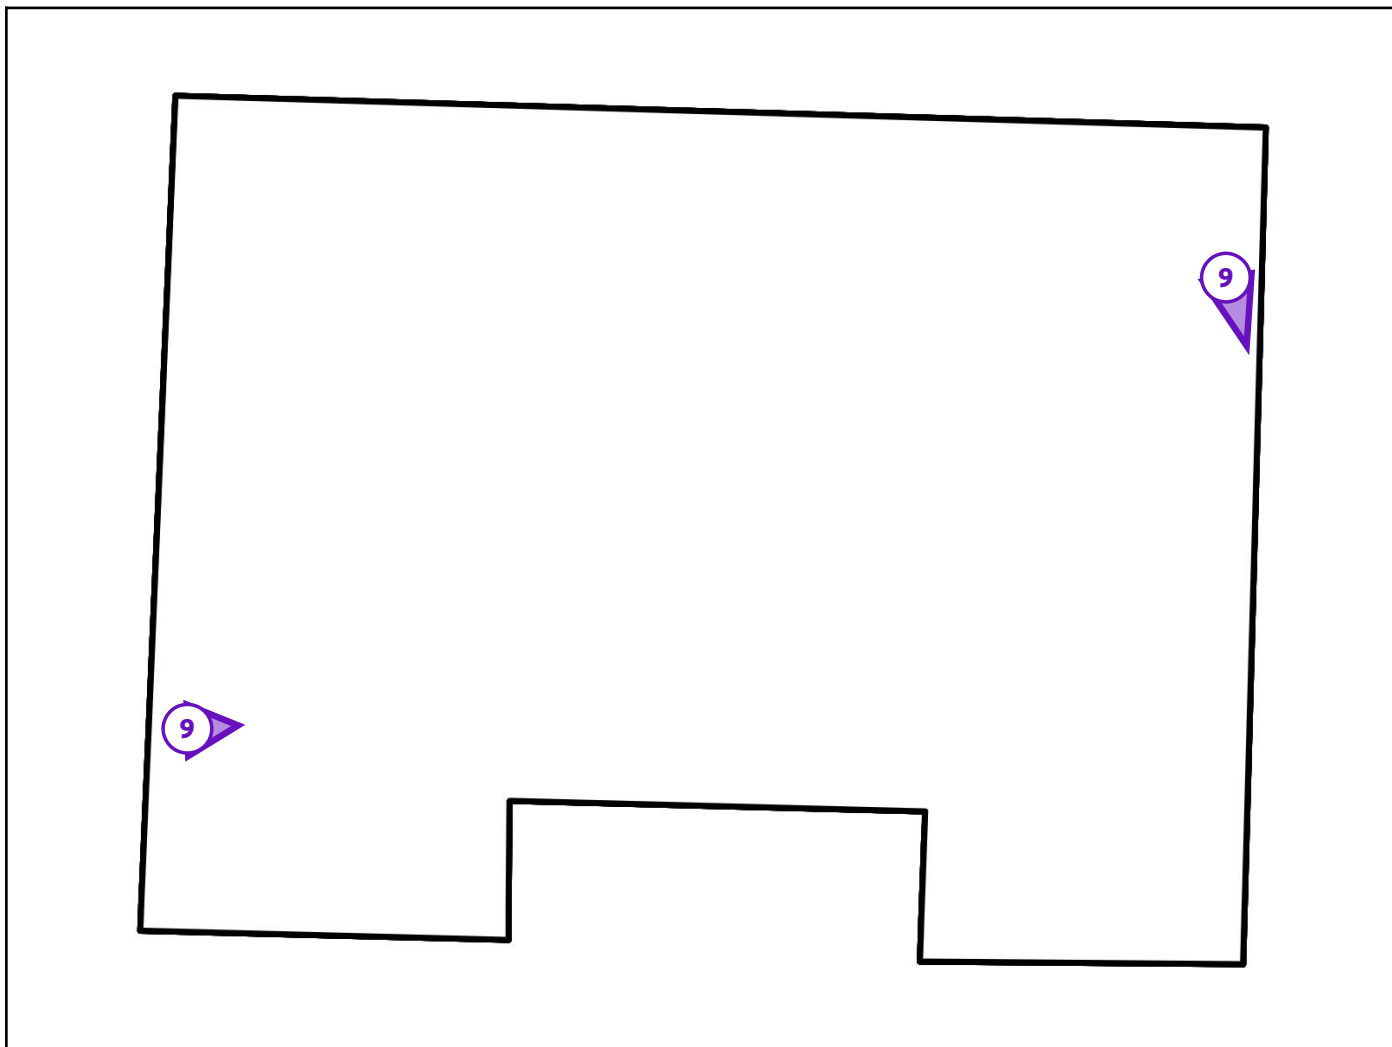
## Plan 1.7: Hoofdgebouw plan

Beschrijving	Type	Actie
9. Schoorstenen rookgaskanalen	Beperking	-

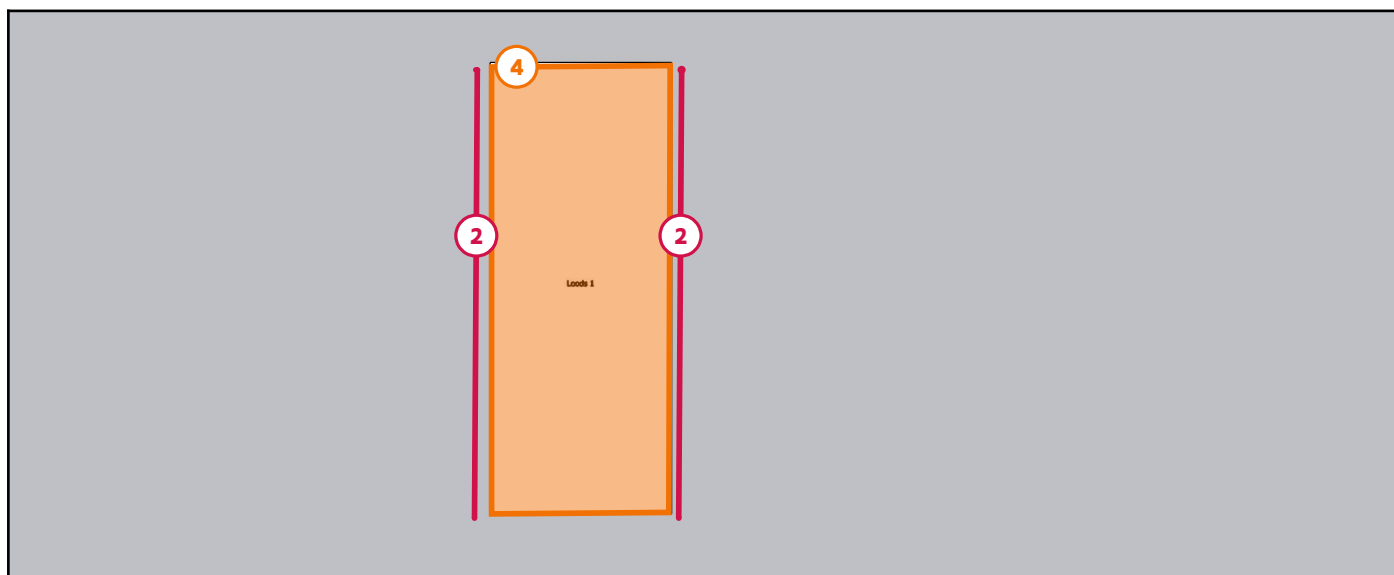
## Plan 2.1: Loods 1

Beschrijving	Type	Actie
2. Debris in dakgoten schuine daken	Asbestmateriaal	Dringend verwijderen
4. Golfplaten loods 1 en open loods	Asbestmateriaal	Verwijderen

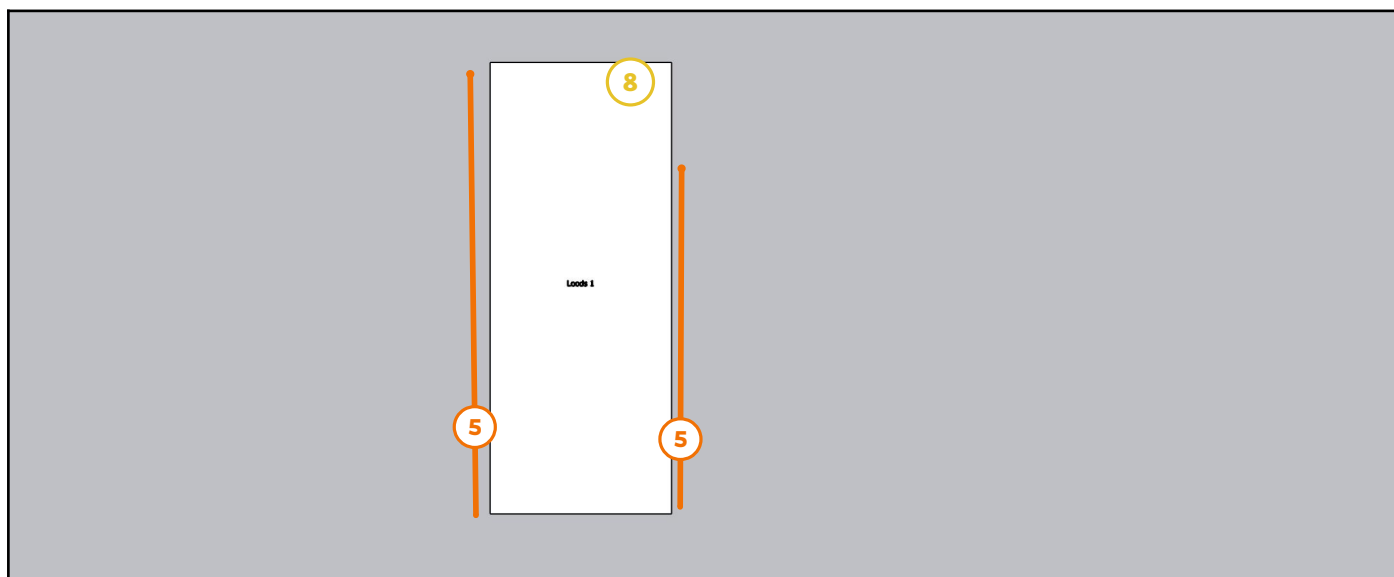
## Plan 2.3: Loods 1

Beschrijving	Type	Actie
5. Beplating loods 1	Asbestmateriaal	Verwijderen
8. Bakeliet in elektriciteitskast	Asbestmateriaal	Zorgvuldig beheren

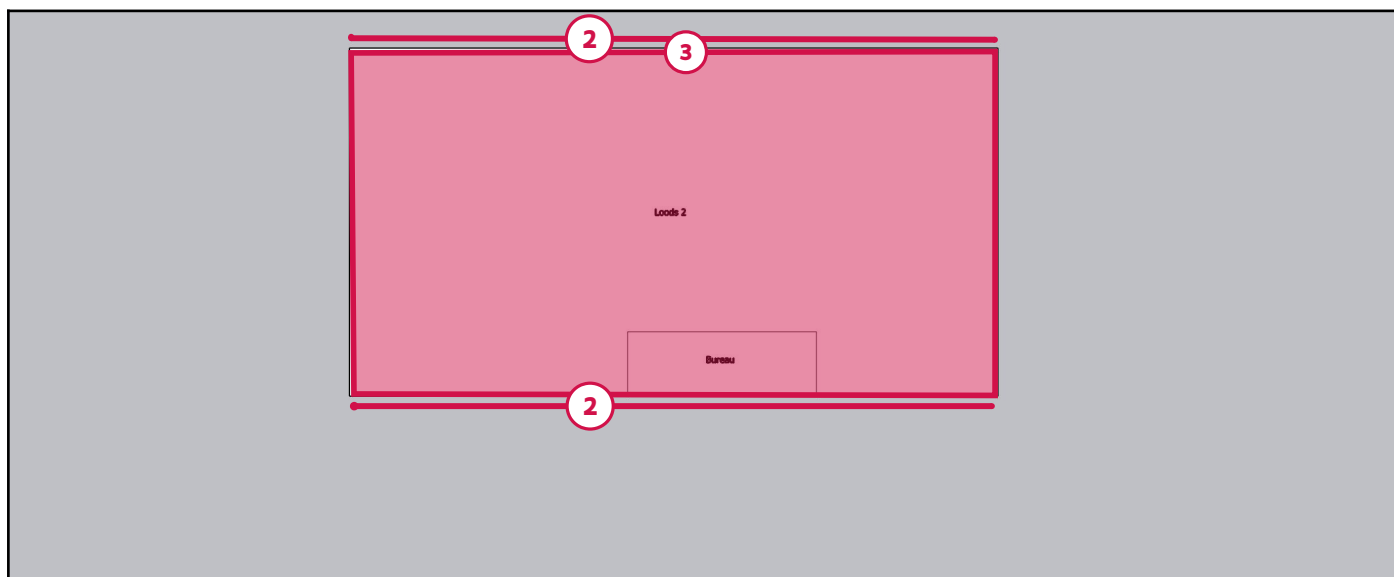
## Plan 3.1: Loods 2

Beschrijving	Type	Actie
2. Debris in dakgoten schuine daken	Asbestmateriaal	Dringend verwijderen
3. Golfplaten loods 2	Asbestmateriaal	Dringend verwijderen

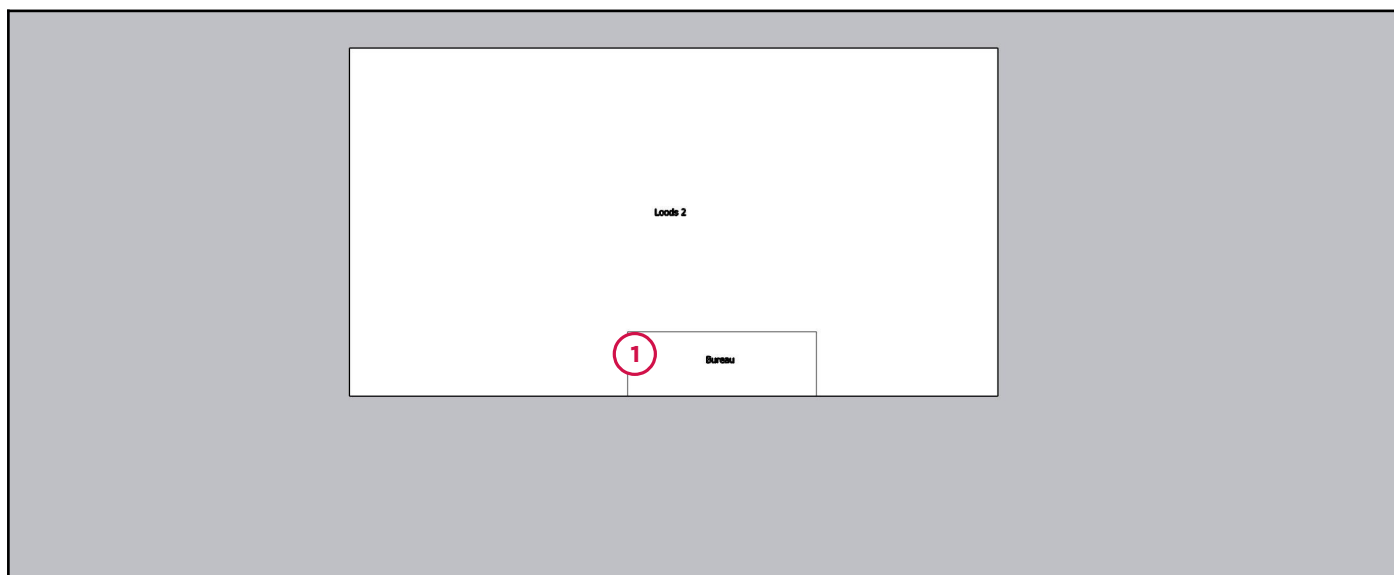
## Plan 3.3: Loods 2

Beschrijving	Type	Actie
1. Afval golfplaten	Asbestmateriaal	Dringend verwijderen

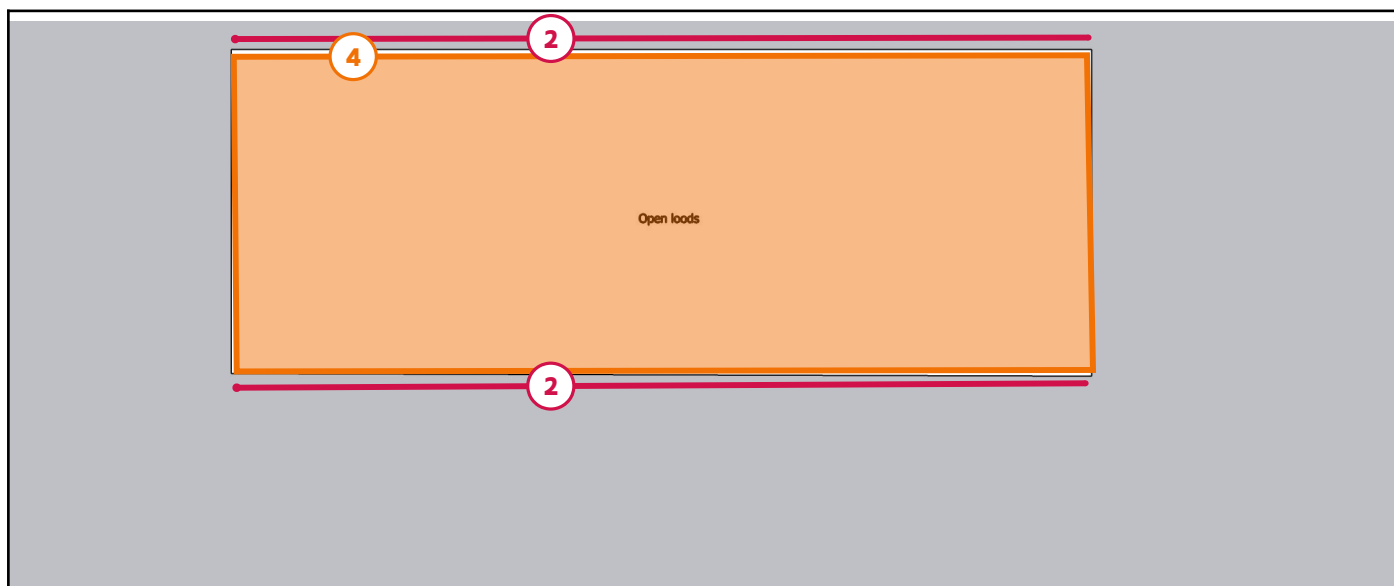
## Plan 4.1: Open loods

Beschrijving	Type	Actie
2. Debris in dakgoten schuine daken	Asbestmateriaal	Dringend verwijderen
4. Golfplaten loods 1 en open loods	Asbestmateriaal	Verwijderen
