# Asbestinventarisatetest

Dendermondesteenweg 4, 9230 Wetteren

Attestnummer : 20251129-000100.000

**Niet-asbestveilig**

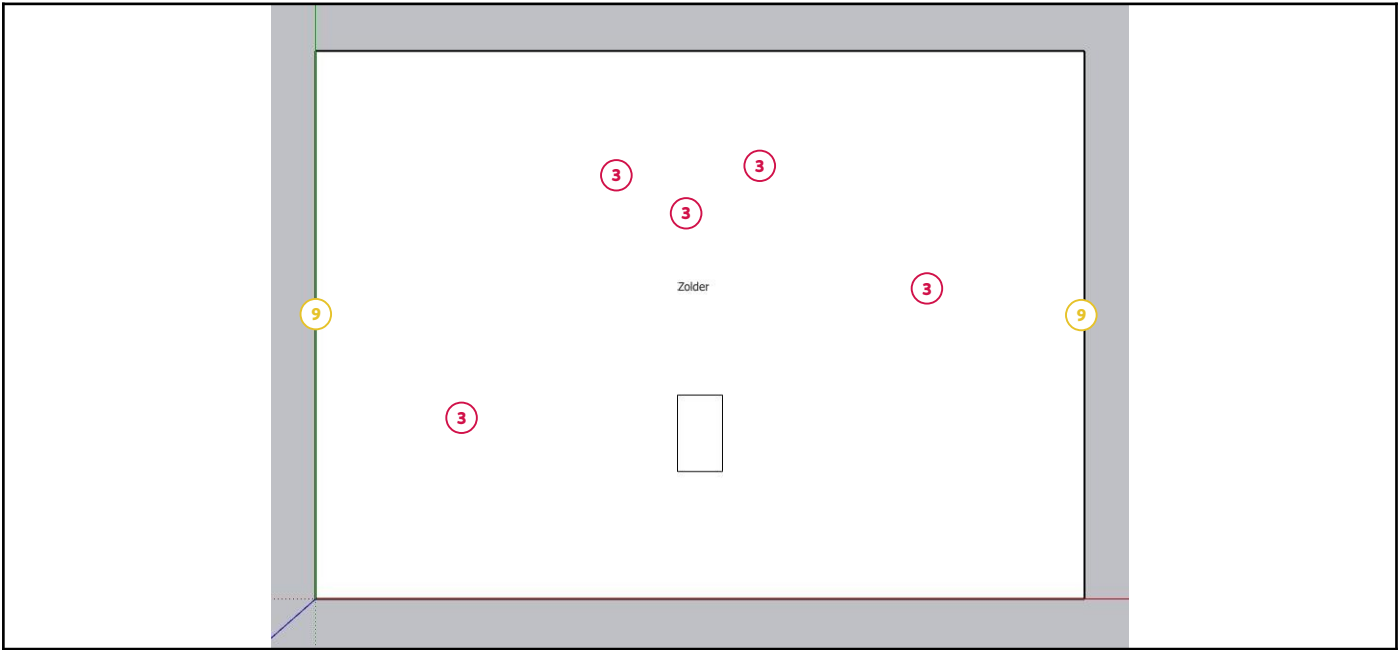
# Plan 1.4: Grondplan ZOLDER

| Beschrijving | Type | Actie |
|---|---|---|
| 9. Mastiek houten schrijnwerk tussen glas en kader | Asbestmateriaal | Zorgvuldig beheren |

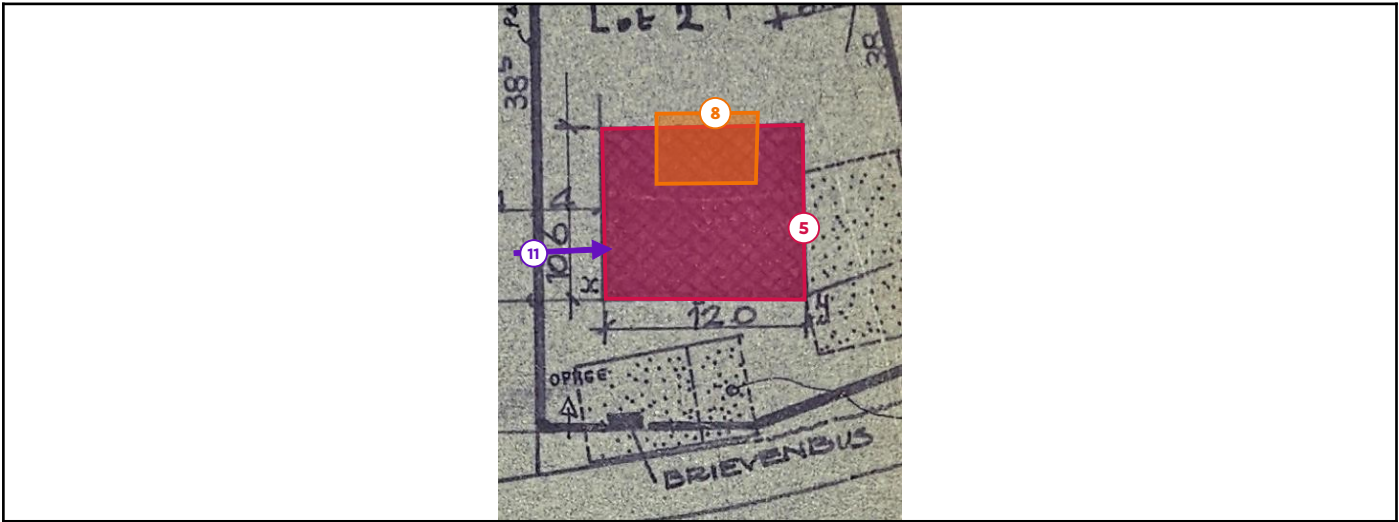
# Plan 1.5: Grondplan DAK

| Beschrijving | Type | Actie |
|---|---|---|
| 11. Binnenkant/bovenkant schouw niet vast te stellen | Beperking | - |

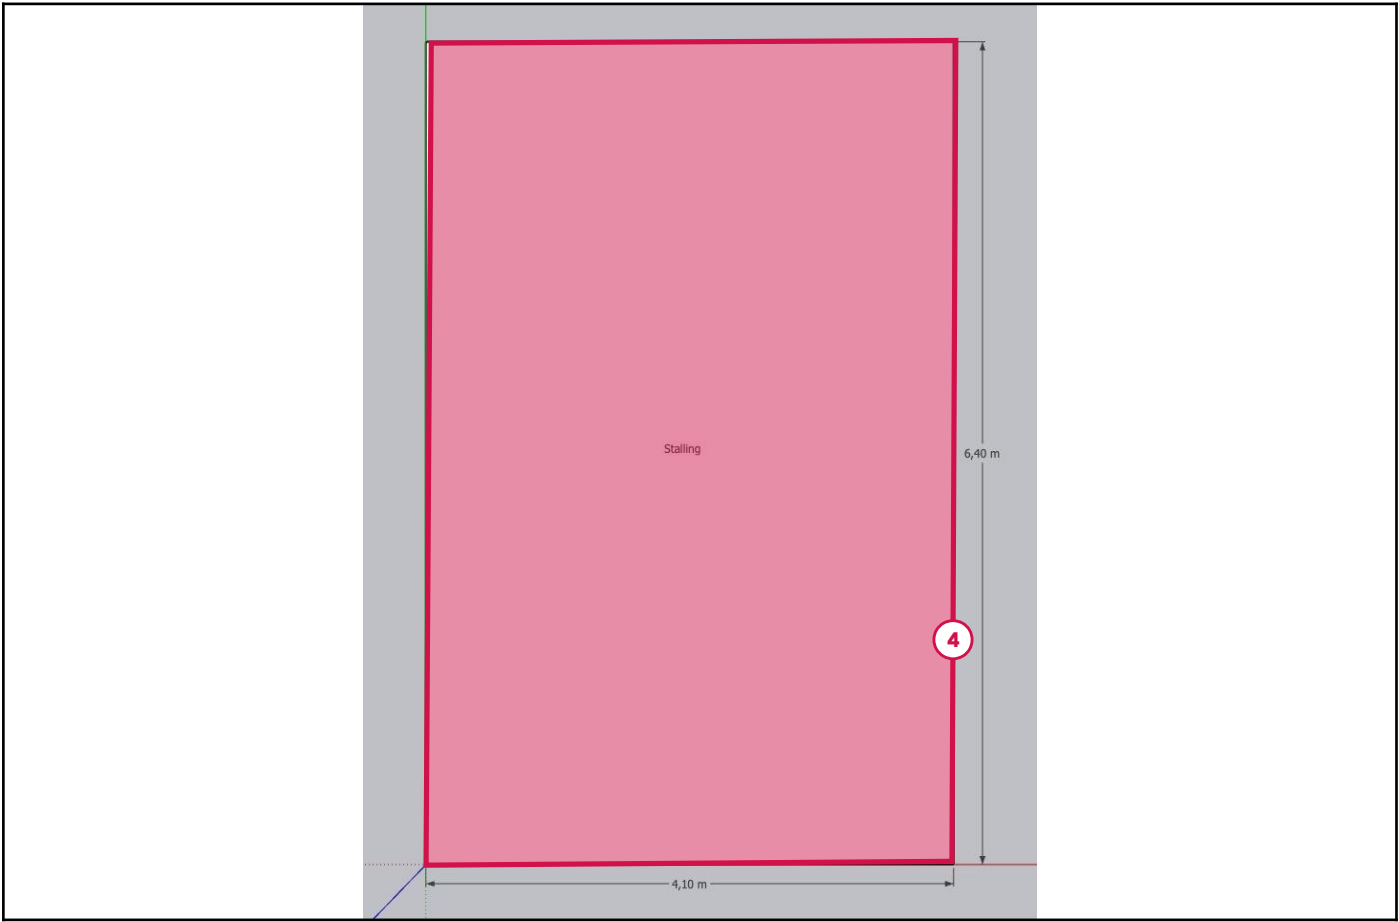
## Plan 2.2: Grondplan STALLING

| Beschrijving | Type | Actie |
|---|---|---|
| 4. Asbestcement golfplaten stalling | Asbestmateriaal | Dringend verwijderen |

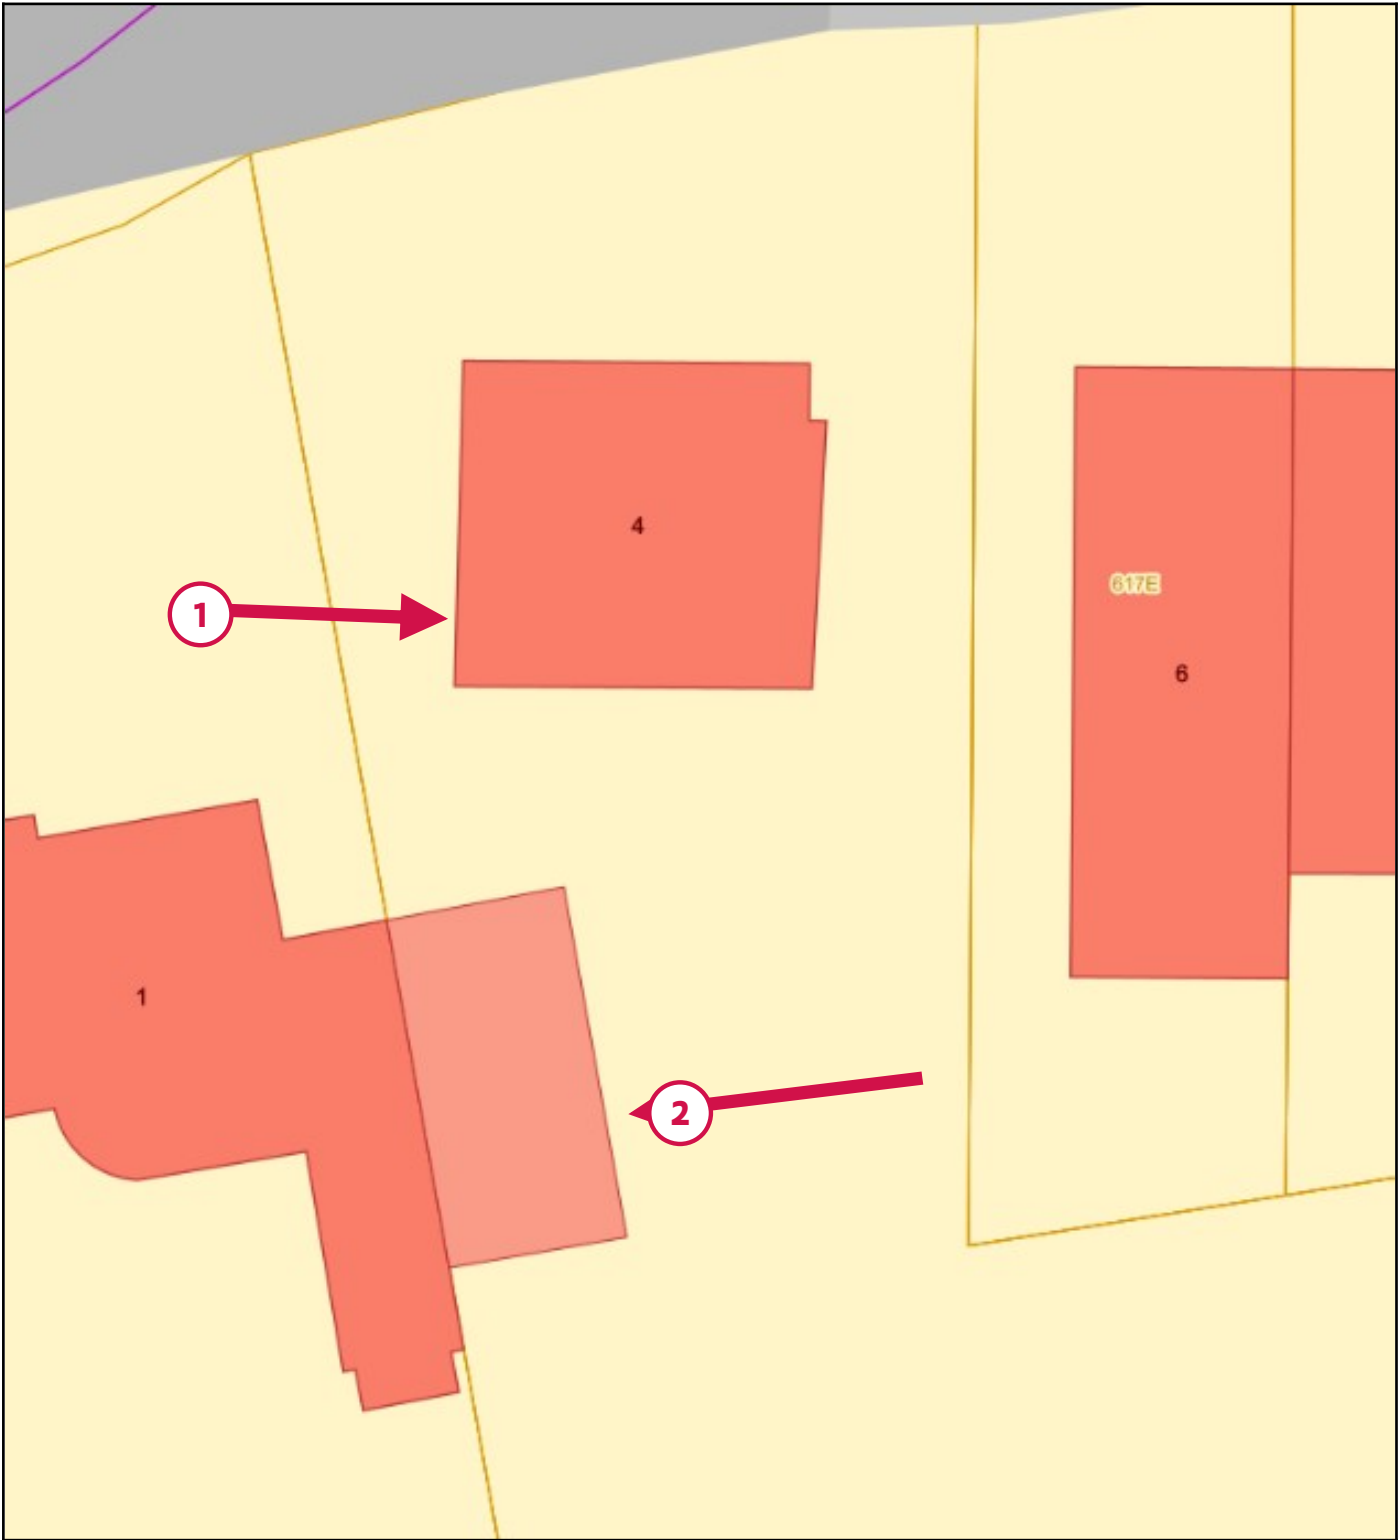
### Plan 3.1: Vaststellingen buiten de constructies

| 2. Asbestcement bloembak | Asbestmateriaal | Dringend verwijderen |

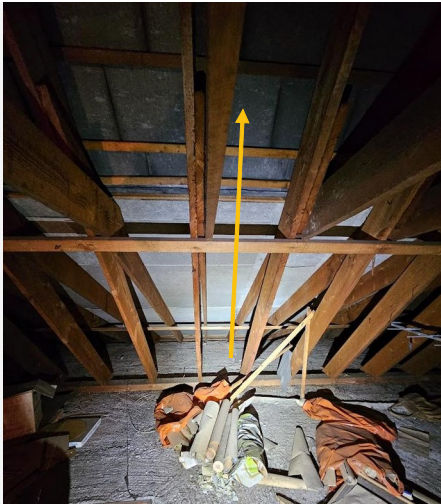
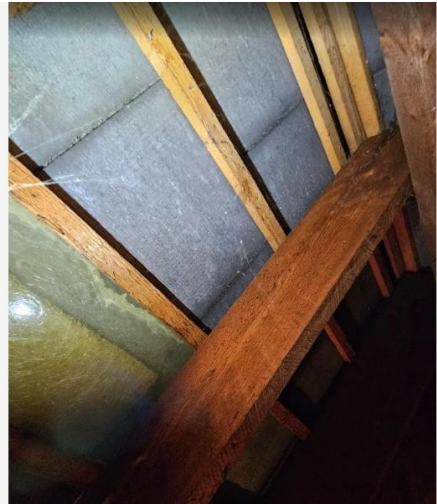
| Identificatiemethode | <p>De asbestdeskundige beoordeelt het materiaal als asbestverdacht en dus asbesthoudend, en dit zonder monsternamen.</p> <p>Motivatie: De opdrachtgever weigert om het materiaal te laten bemonsteren.</p> |

Denk aan persoonlijke beschermingsmiddelen (FFP3 wegwerpmasker, wegwerpoverall CAT III, type 5,6 en wegwerphandschoenen) en een goede voorbereiding. Bevochtig de toepassing voor en tijdens de verwijdering. Meer info via <https://ovam.vlaanderen.be/voorzorgsmaatregelen-bij-asbestverwijdering>

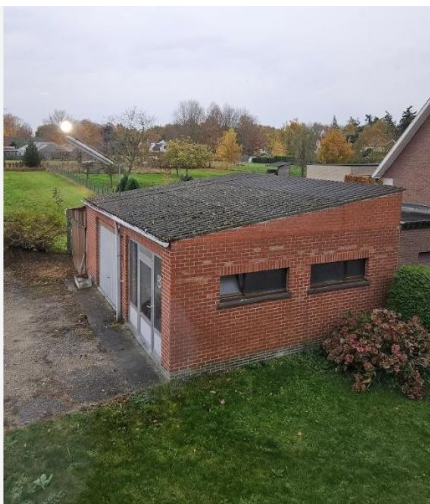
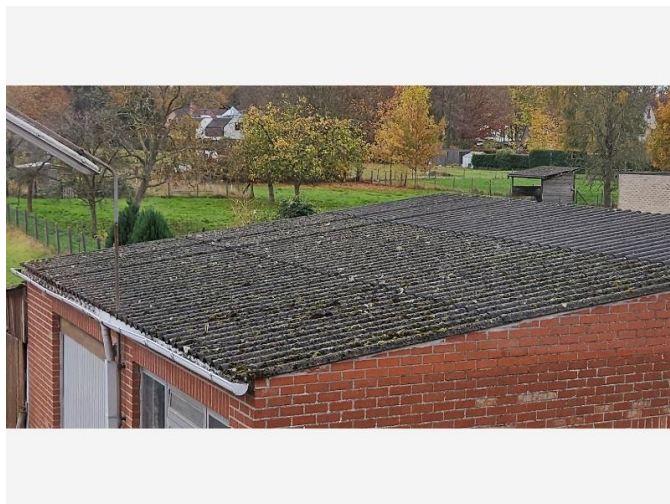
| Identificatiemethode | <p>De asbestdeskundige beoordeelt het materiaal als asbestverdacht en dus asbesthoudend, en dit zonder monsternamen.</p> <p>Motivatie: De opdrachtgever weigert om het materiaal te laten bemonsteren.</p> |

Denk aan persoonlijke beschermingsmiddelen (FFP3 wegwerpmasker, wegwerpoverall CAT III, type 5,6 en wegwerphandschoenen) en een goede voorbereiding. Bevochtig de toepassing voor en tijdens de verwijdering. Meer info via <https://ovam.vlaanderen.be/voorzorgsmaatregelen-bij-asbestverwijdering> en [www.asbestinfo.be](http://www.asbestinfo.be).

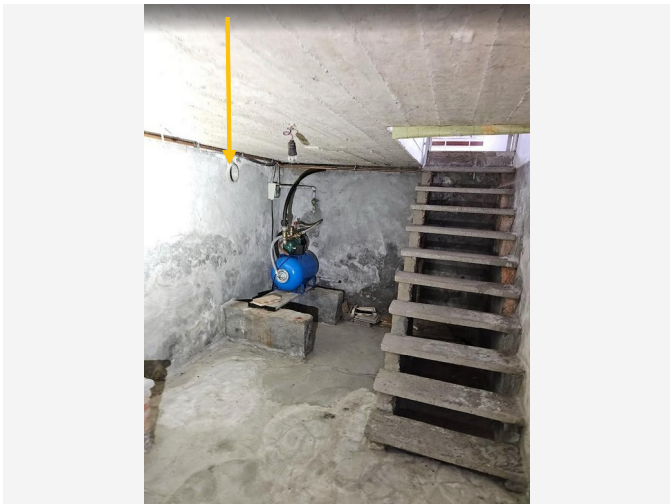
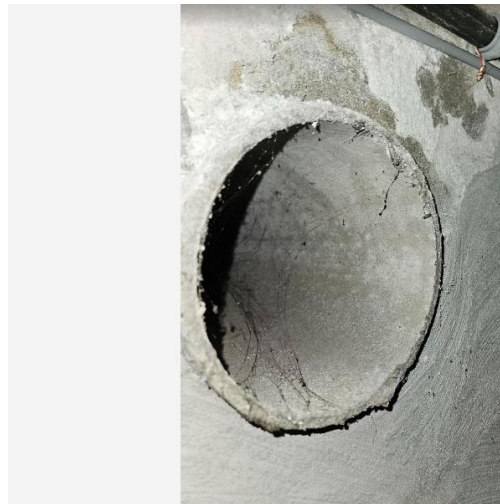
| Identificatiemethode | <p>De asbestdeskundige beoordeelt het materiaal als asbestverdacht en dus asbesthoudend, en dit zonder monsternamen.</p> <p>Motivatie: De opdrachtgever weigert om het materiaal te laten bemonsteren.</p> |

Denk aan persoonlijke beschermingsmiddelen (FFP3 wegwerpmasker, wegwerpoverall CAT III, type 5,6 en wegwerphandschoenen) en een goede voorbereiding. Bevochtig de toepassing voor en tijdens de verwijdering. Meer info via <https://ovam.vlaanderen.be/voorzorgsmaatregelen-bij-asbestverwijdering>

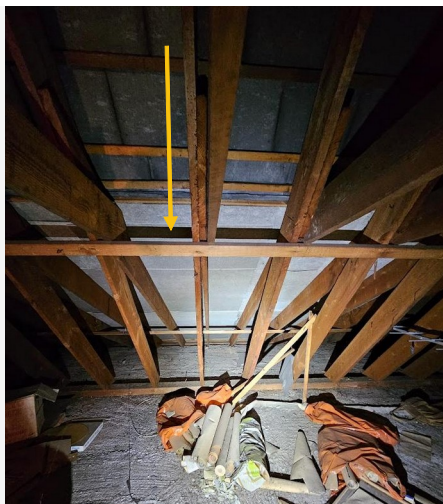
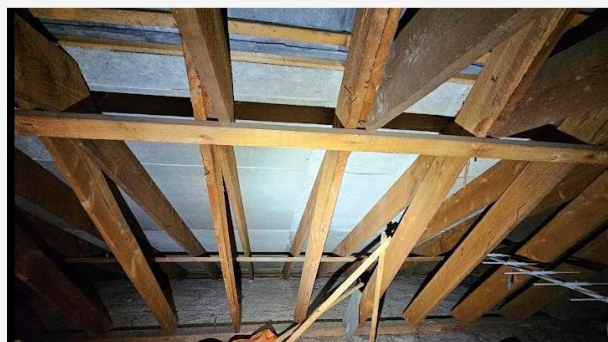
| Identificatiemethode | <p>De asbestdeskundige beoordeelt het materiaal als asbestverdacht en dus asbesthoudend, en dit zonder monsternamen.</p> <p>Motivatie: De opdrachtgever weigert om het materiaal te laten bemonsteren.</p> |

Denk aan persoonlijke beschermingsmiddelen (FFP3 wegwerpmasker, wegwerpoverall CAT III, type 5,6 en wegwerphandschoenen) en een goede voorbereiding. Bevochtig de toepassing voor en tijdens de verwijdering. Meer info via <https://ovam.vlaanderen.be/voorzorgsmaatregelen-bij-asbestverwijdering> en [www.asbestinfo.be](http://www.asbestinfo.be).
