Asbestinventarisatetest

Oude Tiensestraat 25, 3473 Kortenaak

Attestnummer : 20260613-000078.000

Uitgegeven op : 13.06.2026

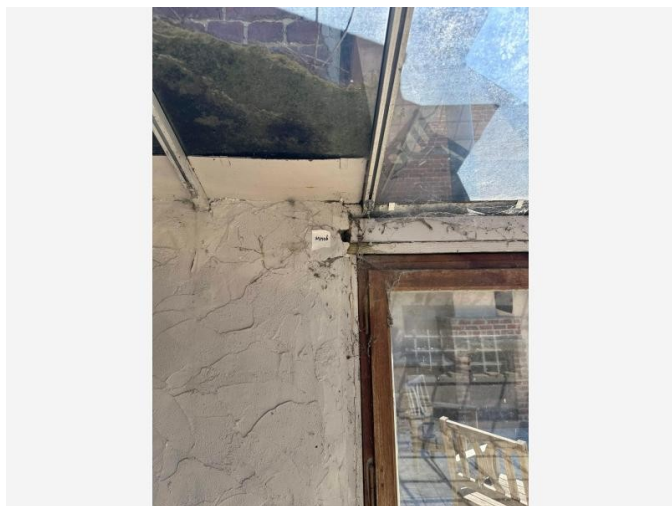
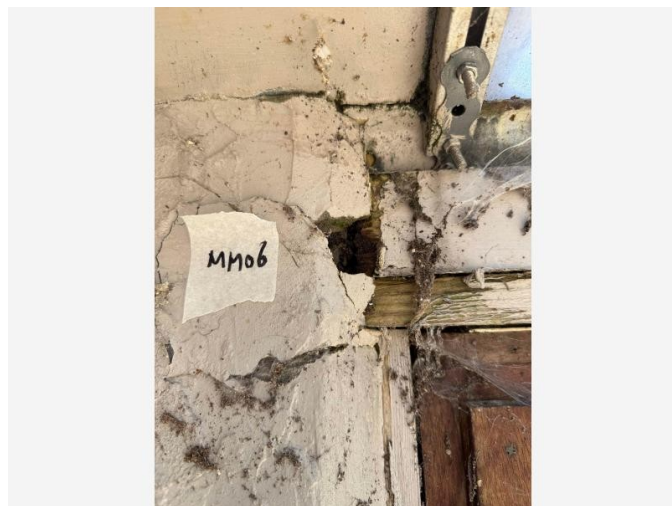
Fiche 10: Cementlaag in veranda

Geen asbest

Beschrijving	Cementlaag in veranda
Omgeving	Binnen
Primaire drager	Binnenwand
Bindmiddel van materiaal	Cement
Gebondenheid op basis van bindmiddel	Hecht
Hoeveelheid (gewicht - aantal)	<ul style="list-style-type: none">• 300,00 kg - 1 stuk
Totaal gewicht	300,00 kg
Identificatiemethode	Een monstername door de asbestdeskundige met laboanalyse door een asbestlabo.
Destructieve handeling voor identificatie	Nee
Opmerking	Het betreft een ruwe schatting van de hoeveelheid.

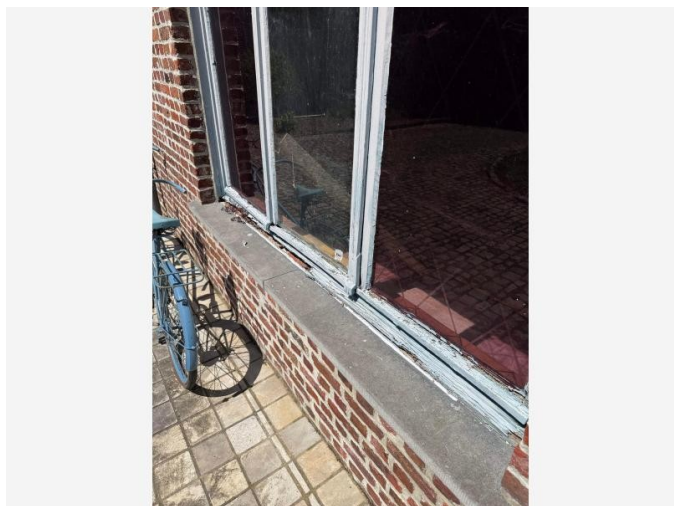
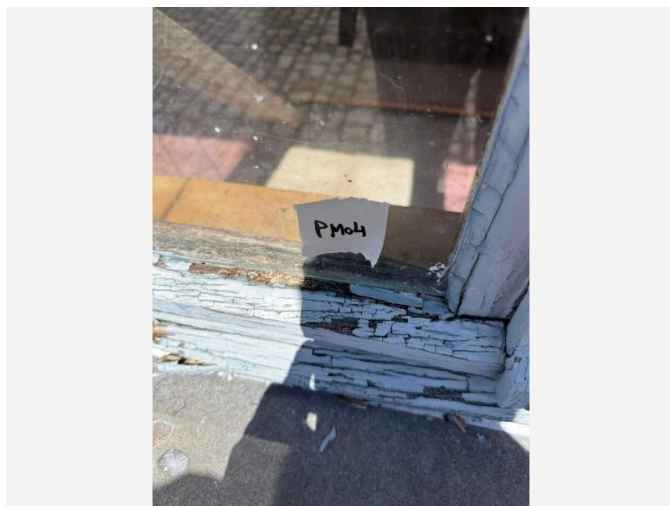
Beschrijving	Mastiek (oud) schrijnwerk achterbouw
Omgeving	Buiten
Primaire drager	Wandopening verticaal (raam, deur, ...)
Bindmiddel van materiaal	Kitten, mastiek, pasta
Gebondenheid op basis van bindmiddel	Hecht
Hoeveelheid (lengte - aantal)	<ul style="list-style-type: none">• 14,00 m - 1 stuk
Totale lengte	14,00 m
Identificatiemethode	Een monstername door de asbestdeskundige met laboanalyse door een asbestlabo.
Destructieve handeling voor identificatie	Nee
Opmerking	Al het oude schrijnwerk dat mastiek bevat die (half)hard is geworden is verdacht. Het betreft een ruwe schatting van de hoeveelheid.(zowel mastiek tussen raam/kader als tussen kader/gevel).

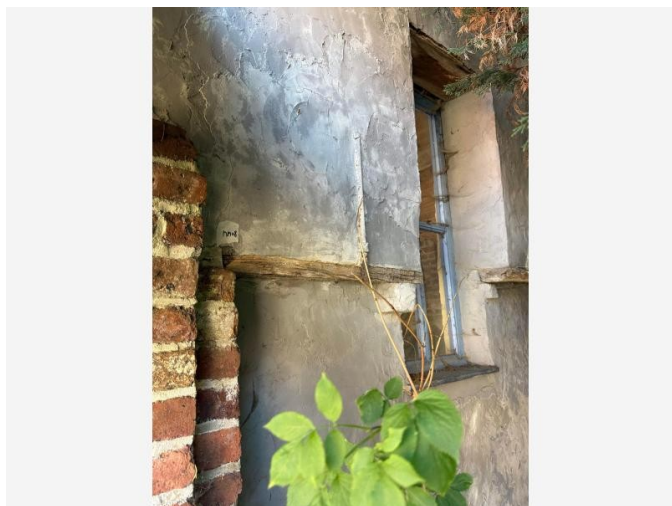
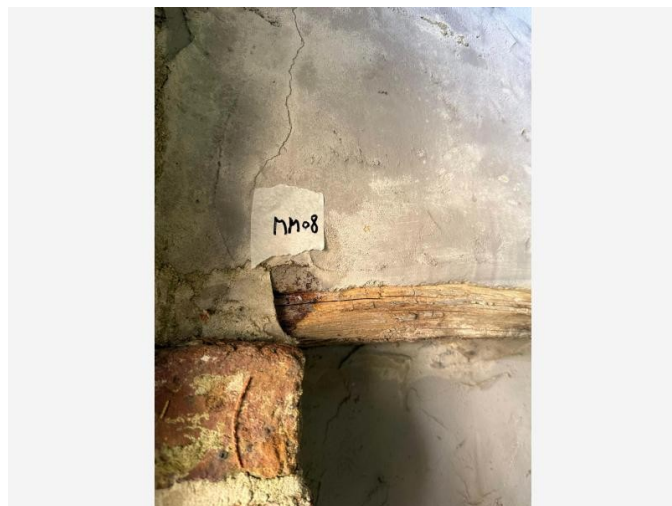
Beschrijving	Cementlaag buiten bijgebouw
Omgeving	Buiten
Primaire drager	Wand buitenschil
Bindmiddel van materiaal	Cement
Gebondenheid op basis van bindmiddel	Hecht
Hoeveelheid (gewicht - aantal)	<ul style="list-style-type: none">• 250,00 kg - 1 stuk
Totaal gewicht	250,00 kg
Identificatiemethode	Een monstername door de asbestdeskundige met laboanalyse door een asbestlabo.
Destructieve handeling voor identificatie	Nee
Opmerking	Het betreft een ruwe schatting van de hoeveelheid.

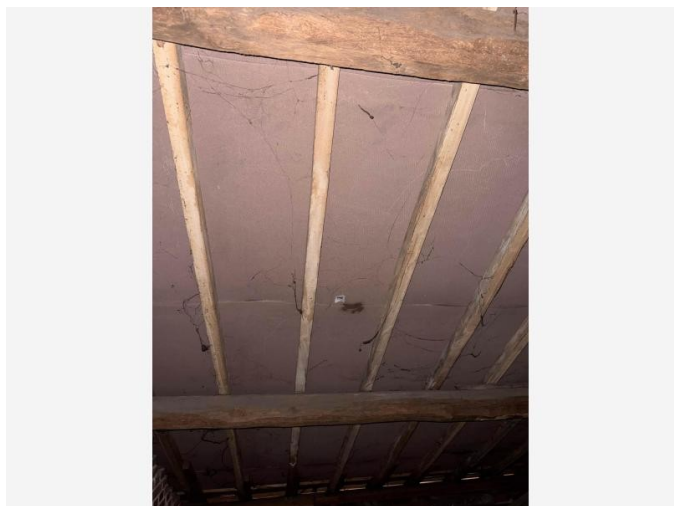
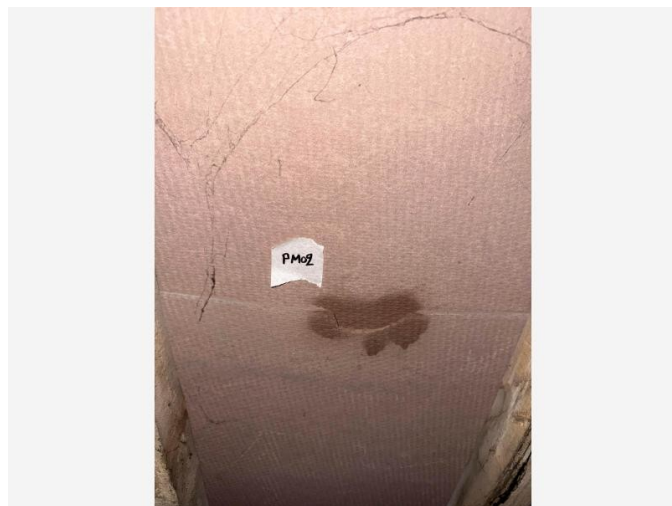
Beschrijving	Onderdak woning
Omgeving	Grenst aan binnen- en buitenlucht
Primaire drager	Schuin dak
Bindmiddel van materiaal	Cement
Gebondenheid op basis van bindmiddel	Hecht
Hoeveelheid (oppervlakte - dikte - aantal)	• 200,00 m ² - 0,32 cm - 1 stuk
Totaal volume	0,64 m ³
Identificatiemethode	Een monstername door de asbestdeskundige met laboanalyse door een asbestlabo.
Destructieve handeling voor identificatie	Nee
Opmerking	Betreft een ruwe schatting.

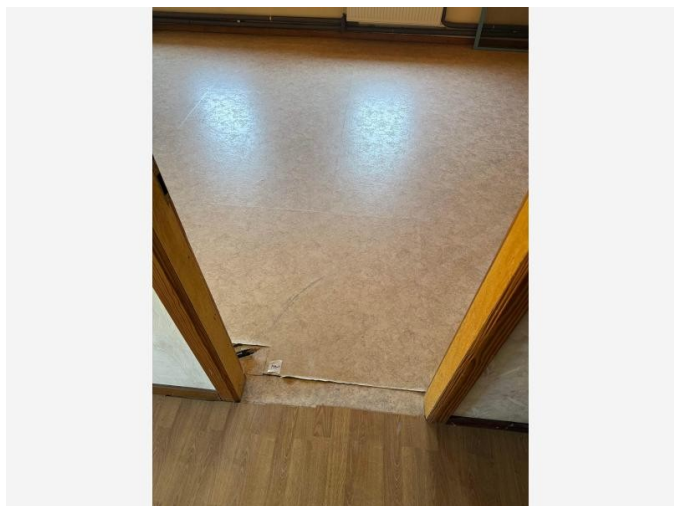
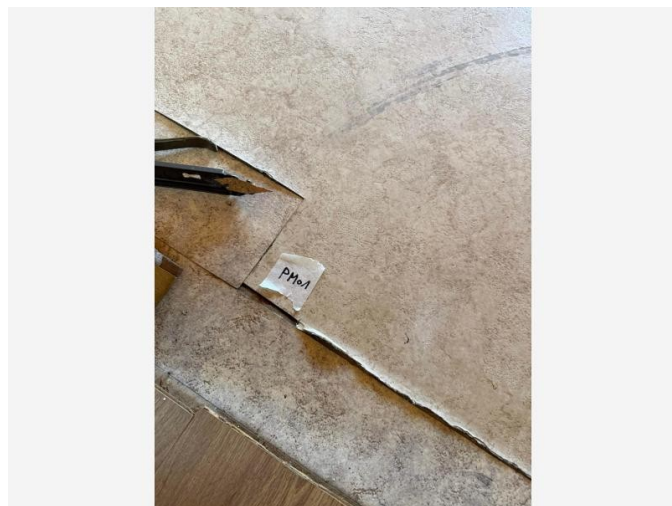
Beschrijving	Vloerzeil (vinylvloer) in slaapkamer
Omgeving	Binnen
Primaire drager	Vloer
Bindmiddel van materiaal	Karton - papier - viltachtig
Gebondenheid op basis van bindmiddel	Niet-hechtgebonden
Hoeveelheid (oppervlakte - aantal)	<ul style="list-style-type: none">• 22,00 m² - 1 stuk
Totale oppervlakte	22,00 m ²
Identificatiemethode	Een monstername door de asbestdeskundige met laboanalyse door een asbestlabo.
Destructieve handeling voor identificatie	Nee

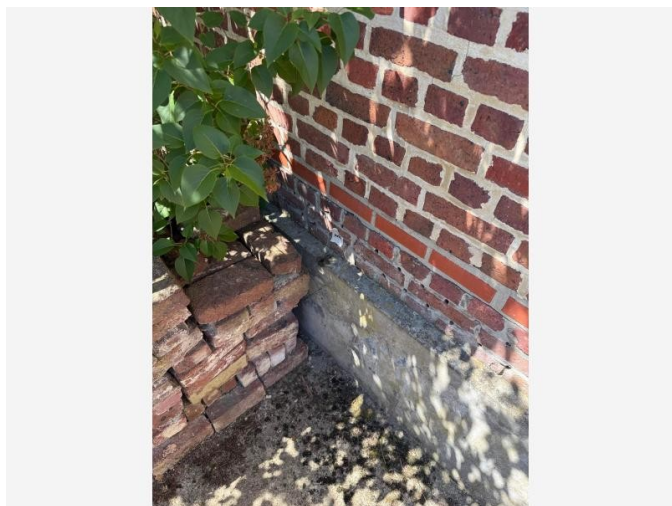
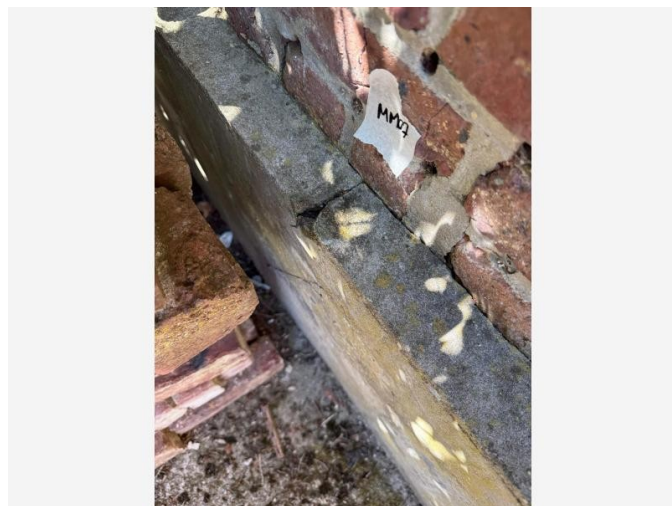
Beschrijving	Cementlaag buiten woning
Omgeving	Buiten
Primaire drager	Wand buitenschil
Bindmiddel van materiaal	Cement
Gebondenheid op basis van bindmiddel	Hecht
Hoeveelheid (gewicht - aantal)	<ul style="list-style-type: none">• 400,00 kg - 1 stuk
Totaal gewicht	400,00 kg
Identificatiemethode	Een monstername door de asbestdeskundige met laboanalyse door een asbestlabo.
Destructieve handeling voor identificatie	Nee
Opmerking	Het betreft een ruwe schatting van de hoeveelheid.

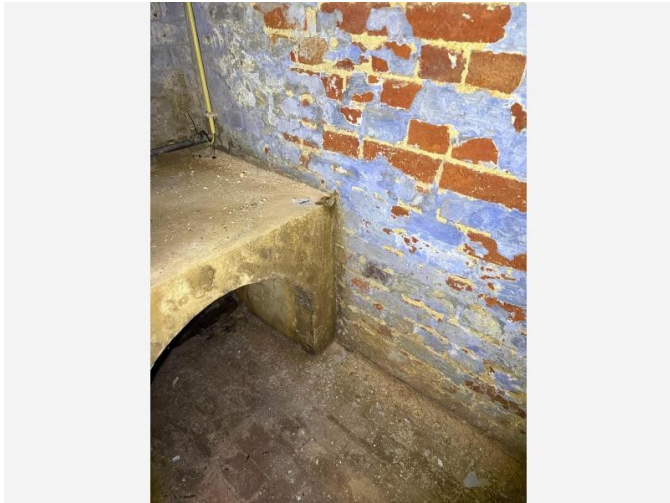
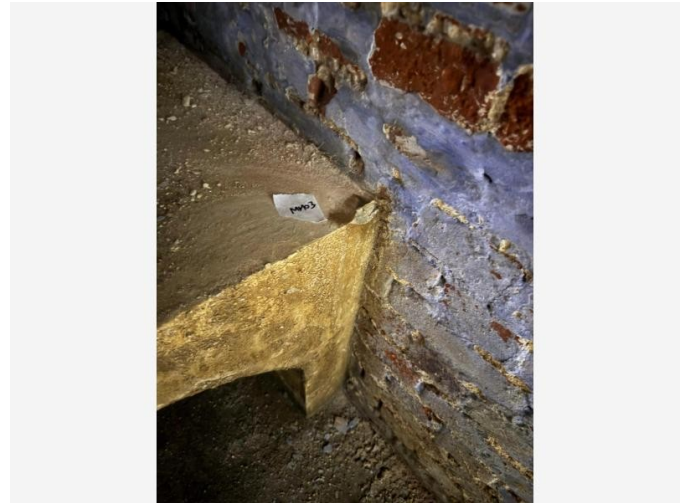
Fiche 17: Cementlaag in kelder

Geen asbest

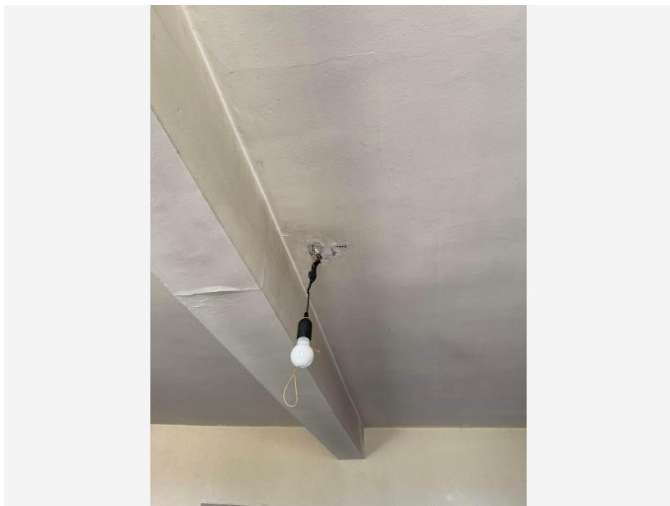
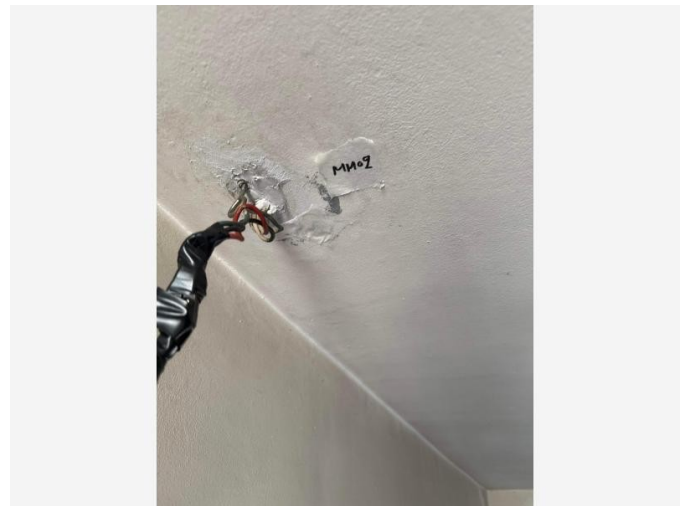
Fiche 18: Pleisterwerk aan plafond

Geen asbest

Beschrijving	Pleisterwerk aan plafond
Omgeving	Binnen
Primaire drager	Plafond
Bindmiddel van materiaal	Gips - kalk
Gebondenheid op basis van bindmiddel	Niet-hechtgebonden
Hoeveelheid (oppervlakte - dikte - aantal)	• 56,00 m ² - 1,00 cm - 1 stuk
Totaal volume	0,56 m ³
Identificatiemethode	Een monstername door de asbestdeskundige met laboanalyse door een asbestlabo.
Destructieve handeling voor identificatie	Nee
Opmerking	<p>In volgende verplicht te bemonsteren ruimtes is geen waarneembaar pleisterwerk aangetroffen: Traphal, vochtige ruimte, stookplaats.</p> <p>Volgende verplichte te bemonsteren ruimtes zijn niet aanwezig:</p> <p>Het betreft een (ruwe) schatting van de hoeveelheid. Het betreft al het waarneembaar pleisterwerk aanwezig op de plafonds van het inspectiegebied. De monsternames zijn steekproefsgewijs genomen in de voorgeschreven ruimten volgens de voorschriften van het inspectieprotocol. Een negatief analyseresultaat sluit niet uit dat er op andere plaatsen in dezelfde toepassing toch asbest kan voorkomen.</p>

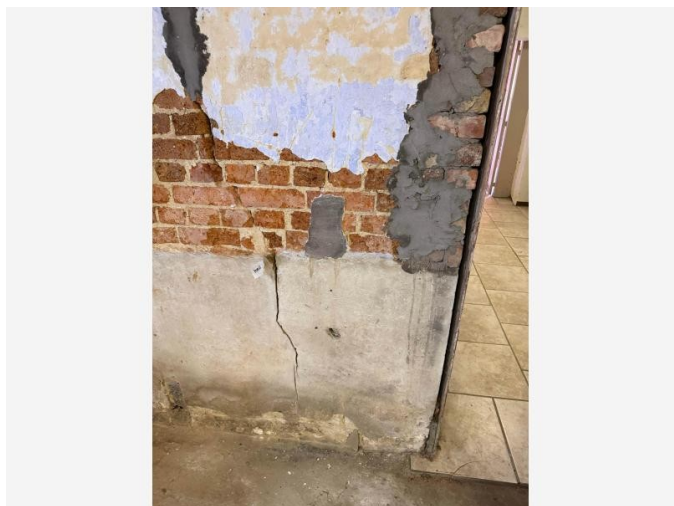
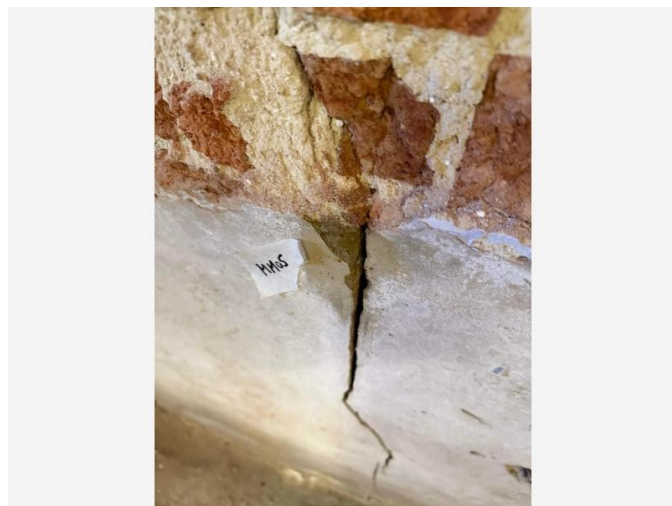
Beschrijving	Cementlaag in achterbouw
Omgeving	Binnen
Primaire drager	Binnenwand
Bindmiddel van materiaal	Cement
Gebondenheid op basis van bindmiddel	Hecht
Hoeveelheid (gewicht - aantal)	<ul style="list-style-type: none">• 1.000,00 kg - 1 stuk
Totaal gewicht	1.000,00 kg
Identificatiemethode	Een monstername door de asbestdeskundige met laboanalyse door een asbestlabo.
Destructieve handeling voor identificatie	Nee
Opmerking	Het betreft een ruwe schatting van de hoeveelheid.

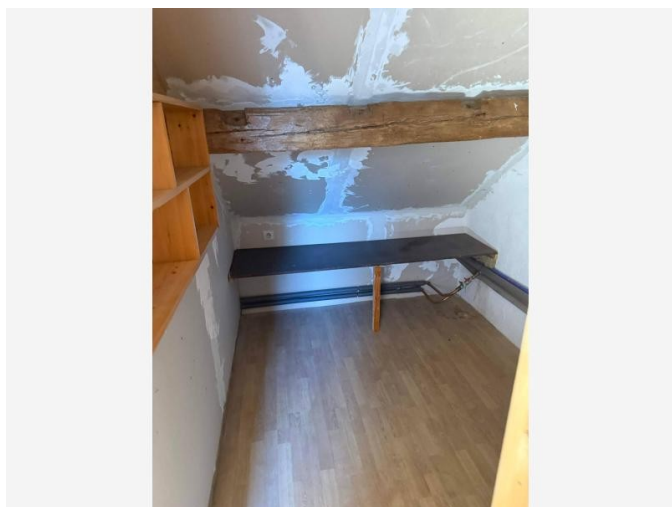
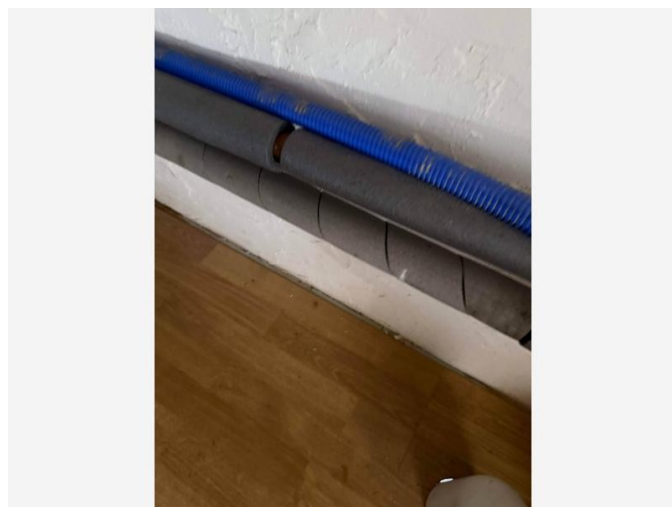
Beschrijving	Notitie	Terug te vinden op plannen
Fiche 21: Leidingisolatie niet verdacht	De gebruikte leidingisolatie is niet asbestverdacht.	-
Fiche 22: Dakbedekking niet verdacht	De daken zijn bedekt met dakpannen.	-
Fiche 23: CV ketel na 2001	De cv-ketel is van na 2001 en bevat dus geen asbestverdachte toepassingen.	-
Fiche 24: Onderdak achterbouw en bijgebouw	Het aanwezige onderdak is niet asbestverdacht.	-
