Asbestinventarisatietest

Kerkhofstraat 7, 9340 Lede

Attestnummer : 20260611-000082.000

Niet-asbestveilig

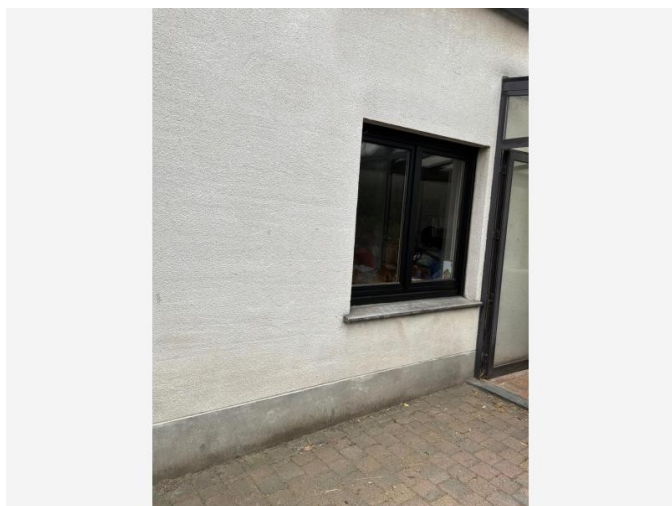
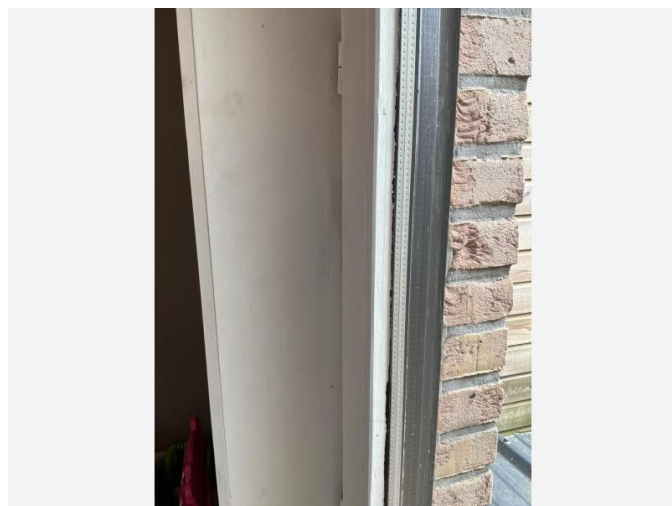
Beschrijving	Notitie	Terug te vinden op plannen
Fiche 10: mastiek type: niet asbest verdacht	Aanwezig in alle ramen, buiten de andere aangeduide types. Dit type mastiek is niet asbest verdacht	-
Fiche 11: Ketel: Geen asbest verdachte pakkingen waarneembaar	Aan de ketel zijn geen asbest verdachte pakkingen waar te nemen. Indien de ketel een bouwjaar van voor 2001 heeft kunnen er zich mogelijks binnen in de ketel nog asbest verdachte pakkingen bevinden.	Plan 1.1: Hoofdgebouw plan gvl
Fiche 12: Onderdak type bplex	-	Plan 1.3: Hoofdgebouw plan dak
Fiche 13: Dak type: niet asbest verdacht	Dit dak type is niet asbest verdacht.	Plan 1.2: Hoofdgebouw plan 1e Plan 1.3: Hoofdgebouw plan dak Plan 5.2: Stal plan dak

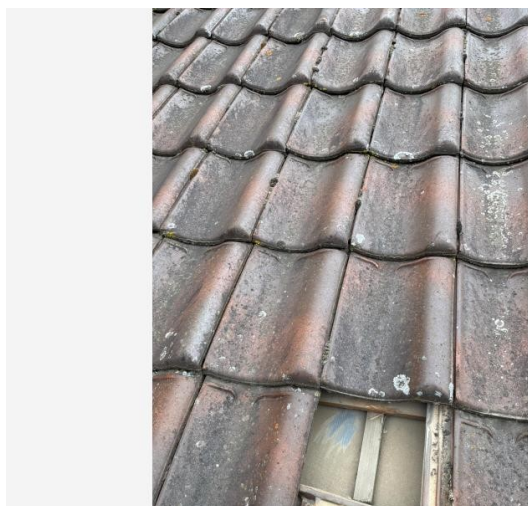
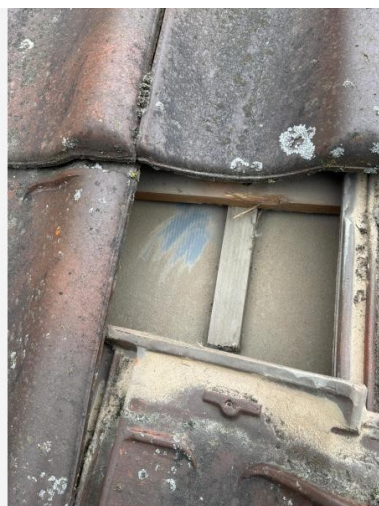
Fiche 12: Onderdak type bplex

Beschrijving	Type	Actie
5. Binnenkant schouw	Beperking	-
12. Onderdak type bplex	Overige ruimte of materiaal	-
13. Dak type: niet asbest verdacht	Overige ruimte of materiaal	-
