# Asbestinventarisatetest

Pontstraat 195, 9600 Ronse

Attestnummer : 20260508-000027.000

## Niet-asbestveilig

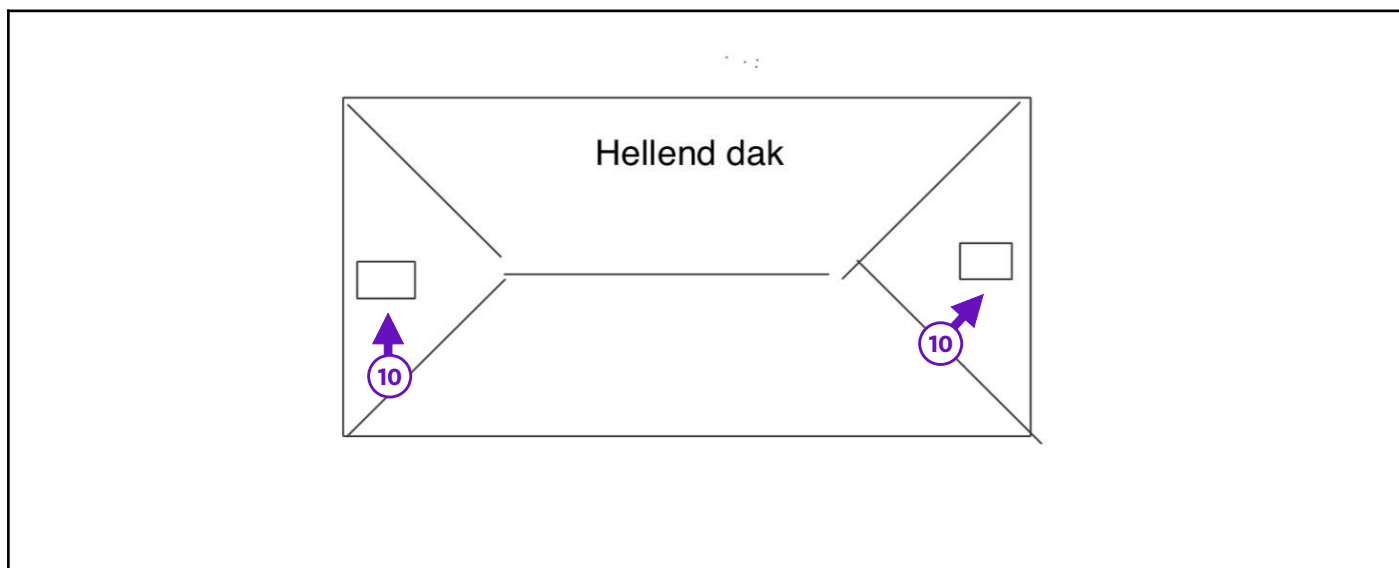
## Plan 1.9: Dak

Beschrijving	Type	Actie
10. Binnenzijde en bovenzijde van de schouw	Beperking	-

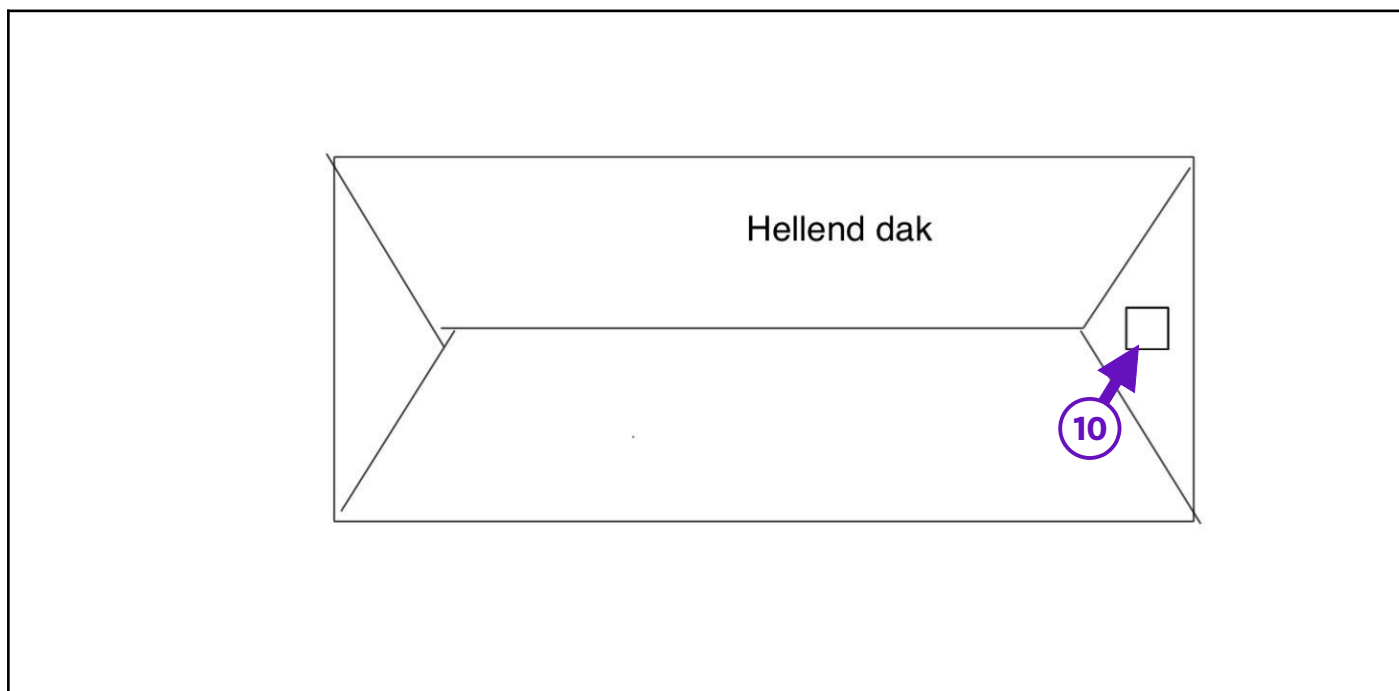
## Plan 3.7: Dak

Beschrijving	Type	Actie
10. Binnenzijde en bovenzijde van de schouw	Beperking	-

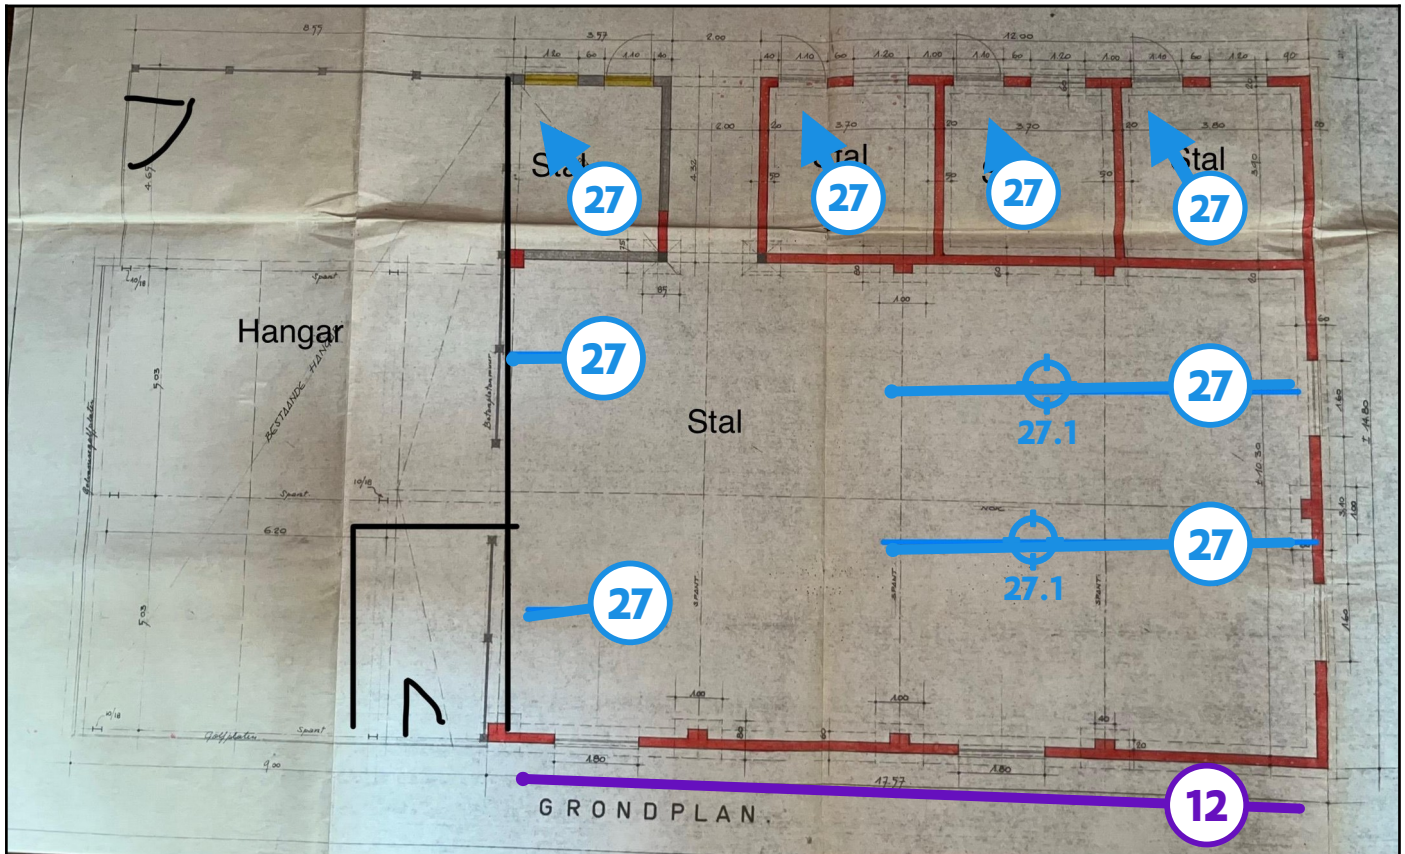
## Plan 4.3: Gelijkvloers

Beschrijving	Type	Actie
12. Waarneembare meegespoelde resten van dakgevelbekleding-niet vastelbaa	Beperking	-
27. Cementering binnen voederbakken	Geen asbest	-
27.1 Code: M15	Mengmonster	-

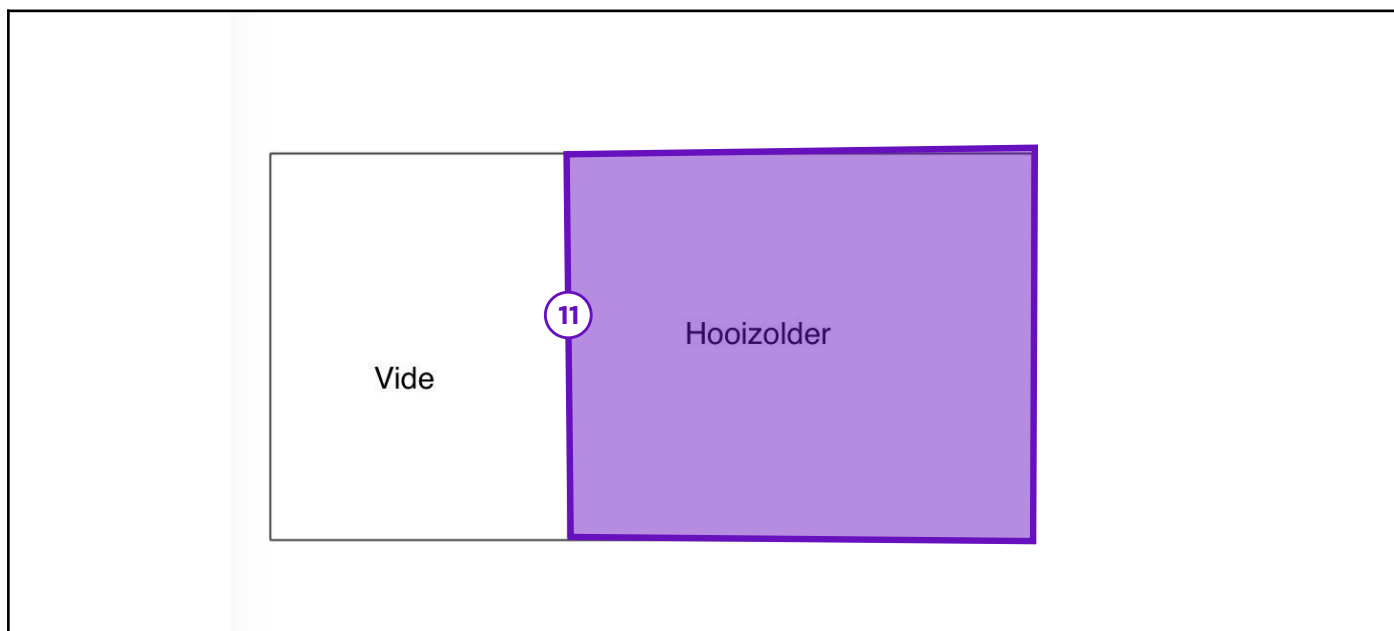
## Plan 4.4: Niv +1

Beschrijving	Type	Actie
11. Hooizolder	Beperking	-

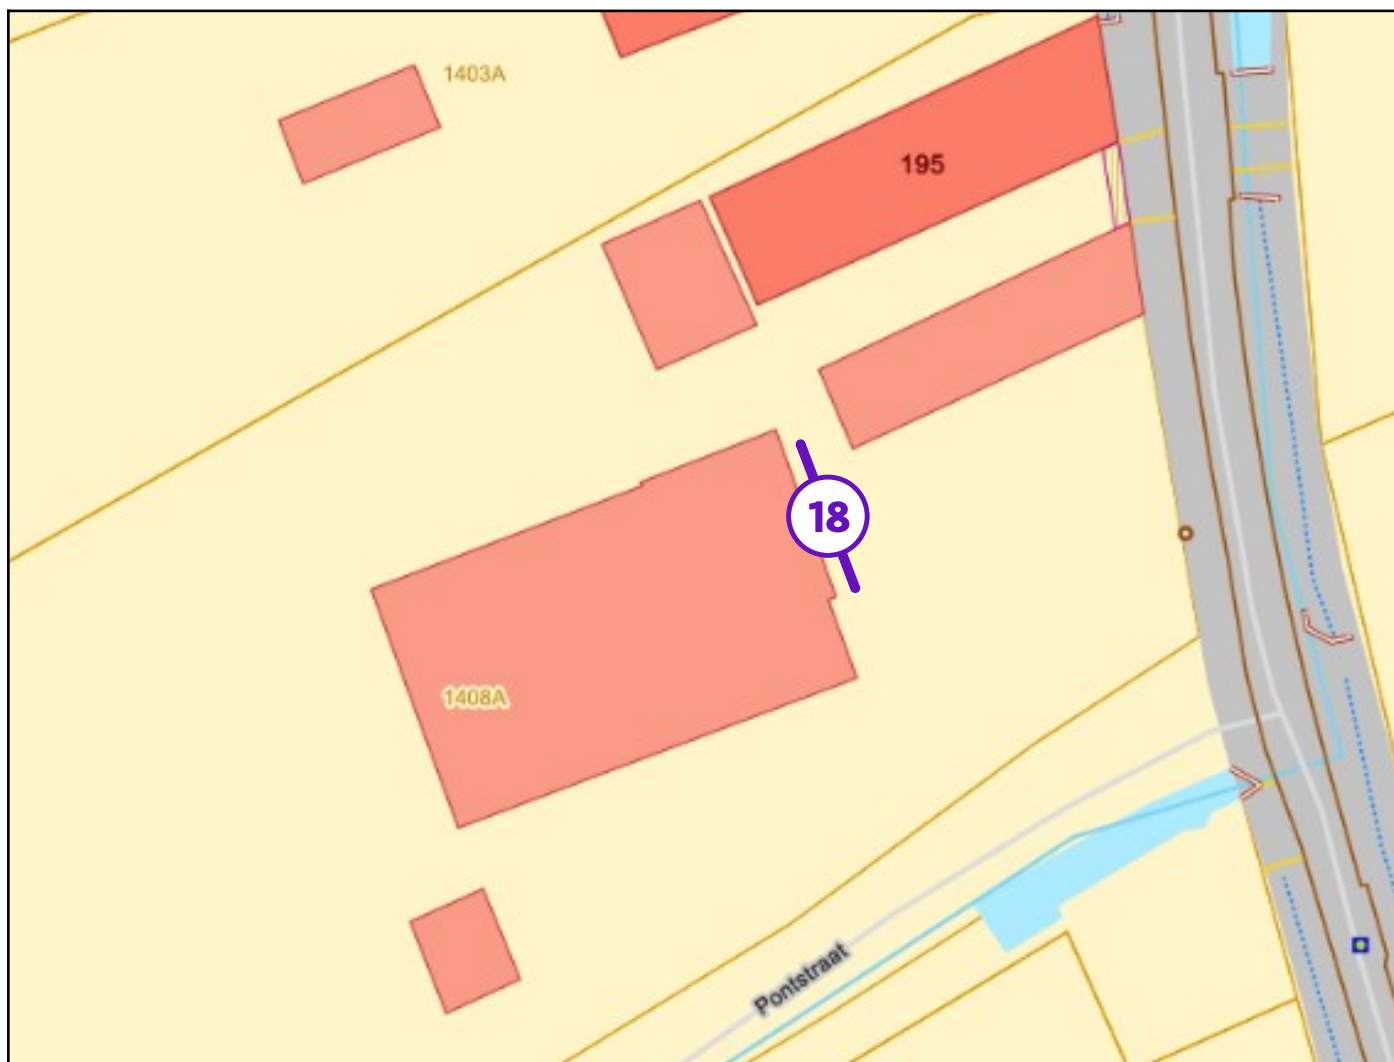
## Plan 7.1: Vaststellingen buiten de constructies

Beschrijving	Type	Actie
18. Afdruip of afvloeiing op een waterdoorlatend materiaal	Advies	-

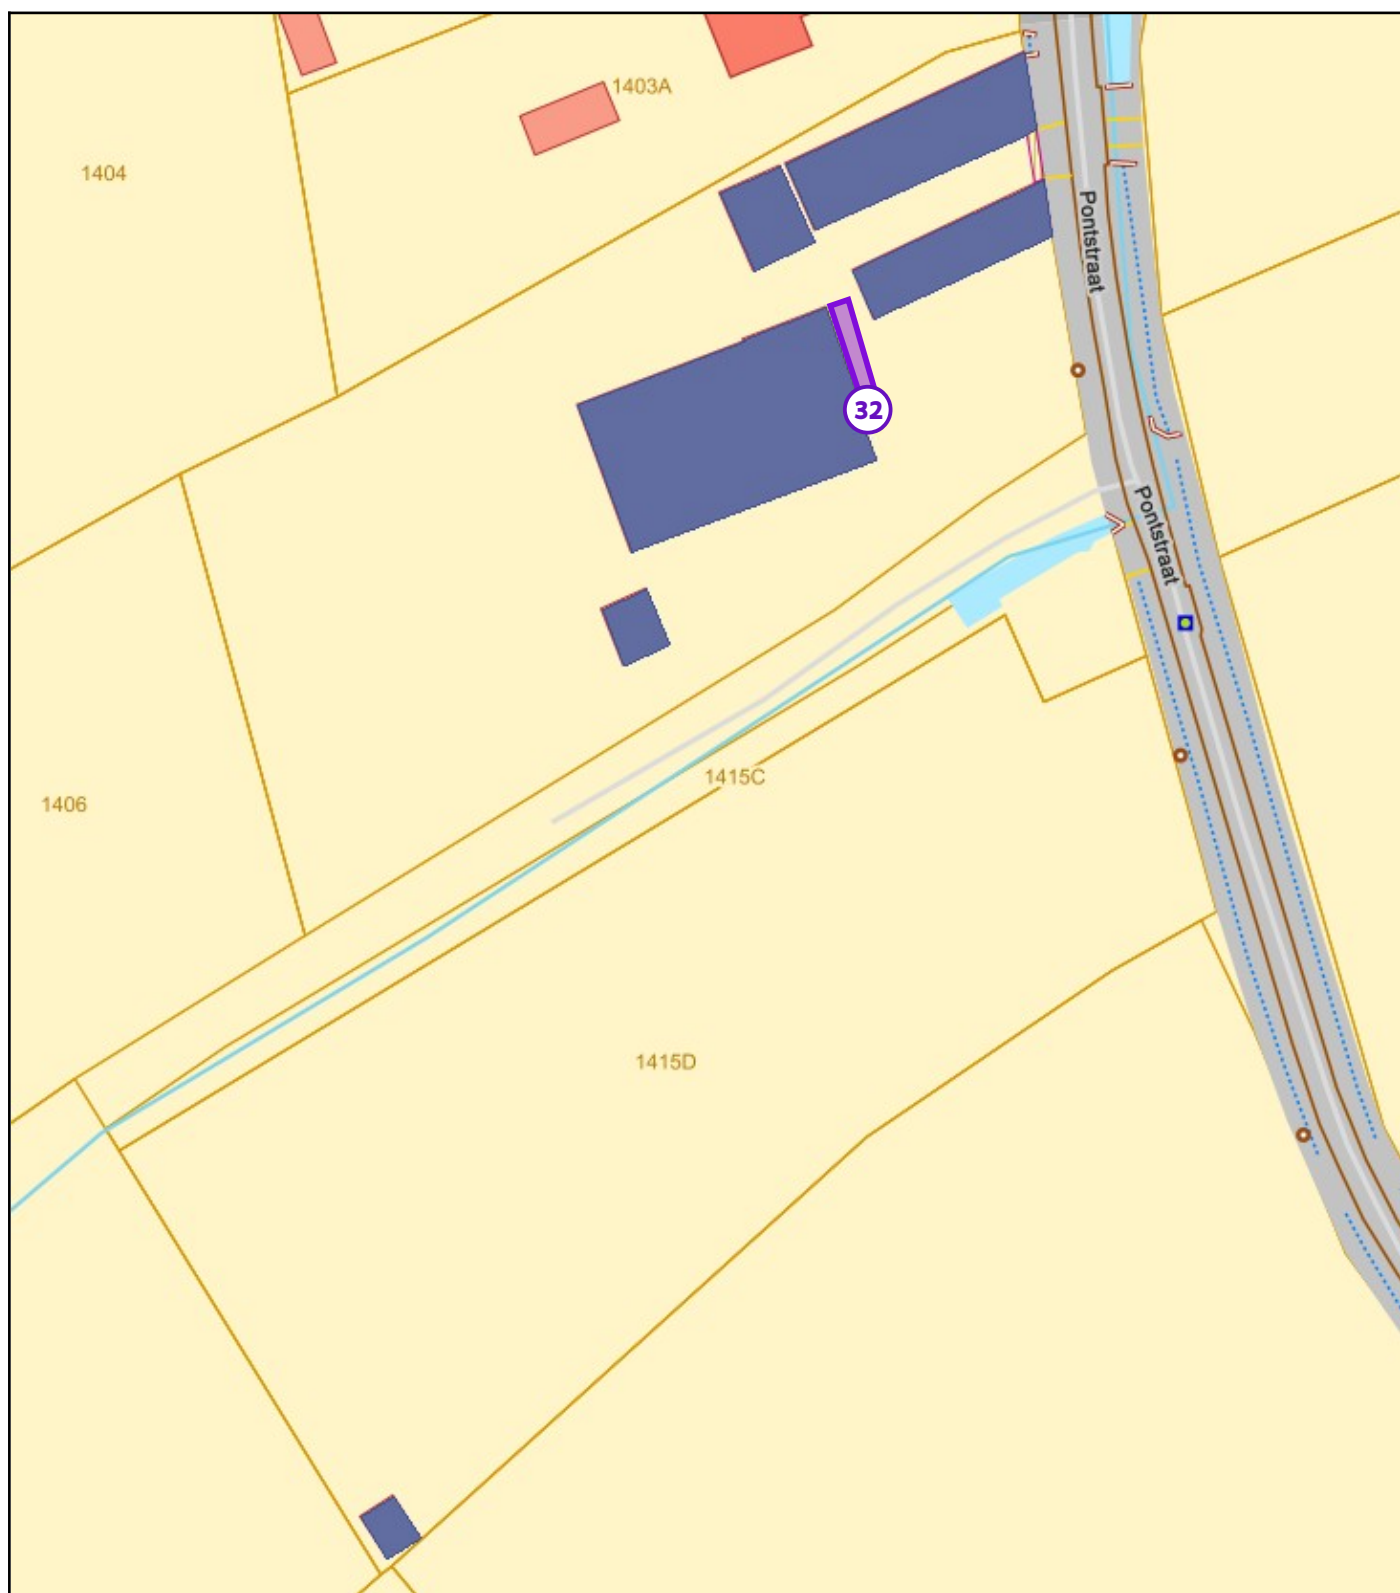
## Plan 7.2: Afdruipzones/afvloeizones

32. Afdruipzone dakbedekking	Afdruipzone/afvloeizone	-
------------------------------	-------------------------	---

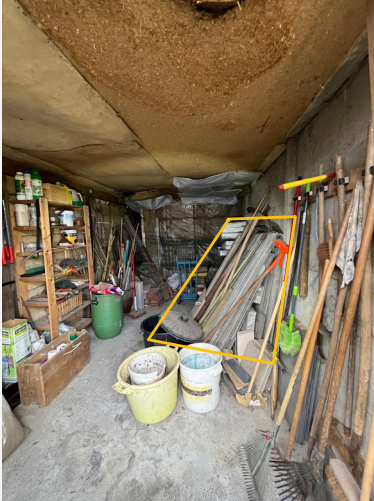
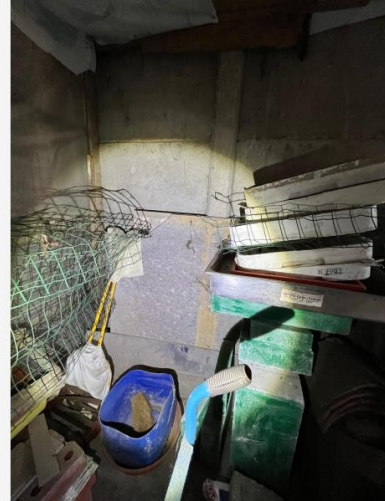
Overzichtsfoto

Detailfoto

Het asbestmateriaal valt onder de mijlpaal van 2040.

**Dringend verwijderen**

- Verwijder het asbestafval.
- Voer bijkomende staalname(s) uit.

Voorstel van verwijderingsmethode

- Eenvoudige handelingen: mag via doe-het-zelf of door werknemer(s) met opleidingsattest eenvoudige handelingen  
Bij het uitvoeren van eenvoudige handelingen, zoals toegestaan via doe-het-zelfmethoden of door werknemers met een opleidingsattest, is het gebruik van de juiste persoonlijke beschermingsmiddelen (PBM's) verplicht om blootstelling aan asbestvezels te voorkomen. Wij adviseren echter om asbest te laten verwijderen door een werknemer met opleidingscertificaat. Maar het is ook toegestaan via de doe-het-zelfmethode, mits de juiste voorzorgsmaatregelen en PBM's in acht worden genomen. De te gebruiken PBM's zijn:
  - FFP3-mondmasker of halfgelaatsmasker met P3 filter
  - wegwerpoverall (Tyvek CATIII, type 5en 6)

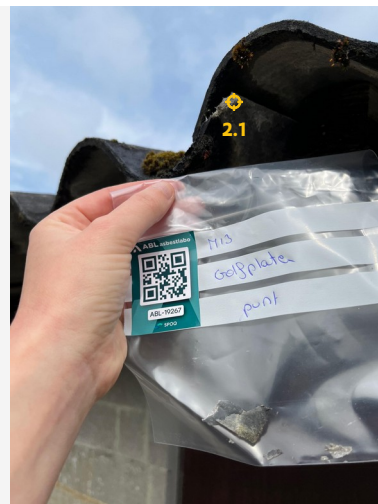
Detailfoto

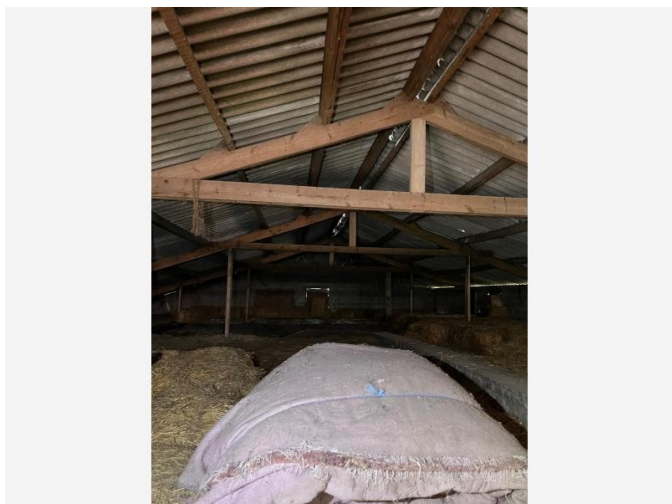
(Asbest)materiaal	Rookgaskanaal
Karakterisatie	Asbest (verdacht)
Primaire drager	HVAC infrastructuur en uitrusting

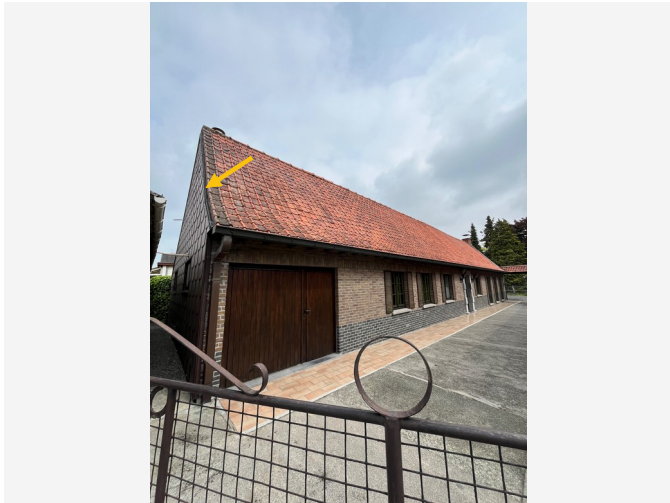
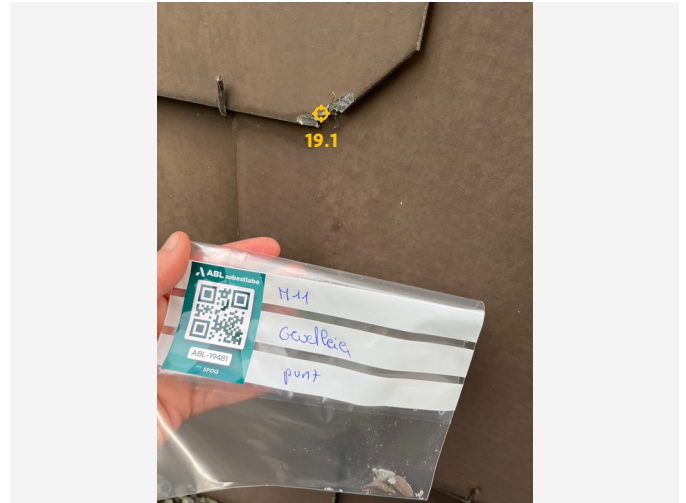
# Fiche 19: Gevelleien woning

Geen asbest

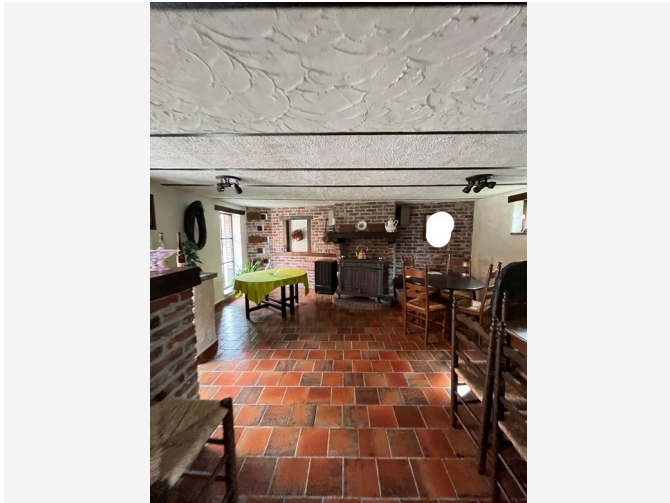
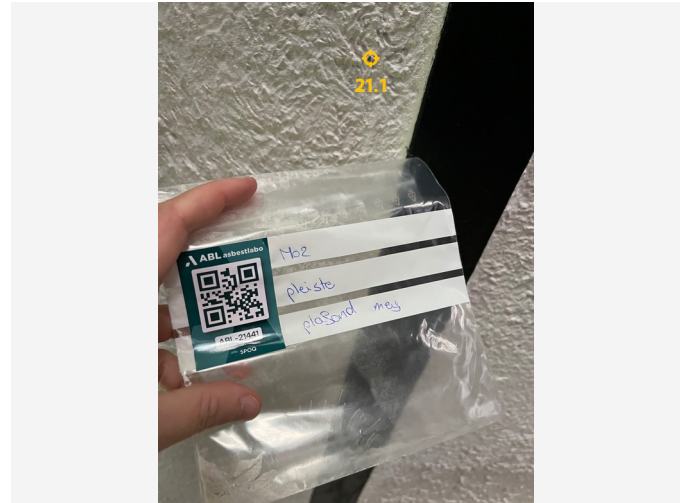
# Fiche 21: Pleisterwerk plafonds

Geen asbest

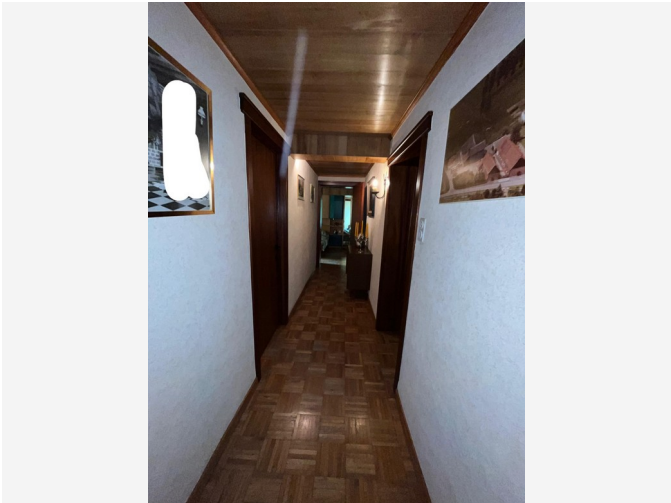
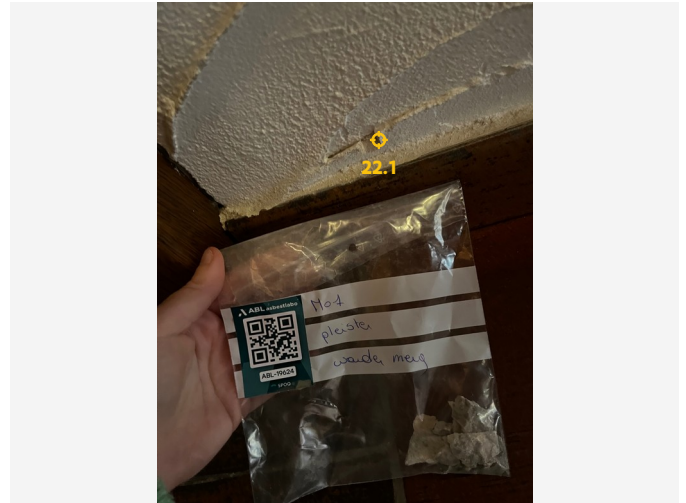
# Fiche 22: Pleisterwerk wanden

Geen asbest

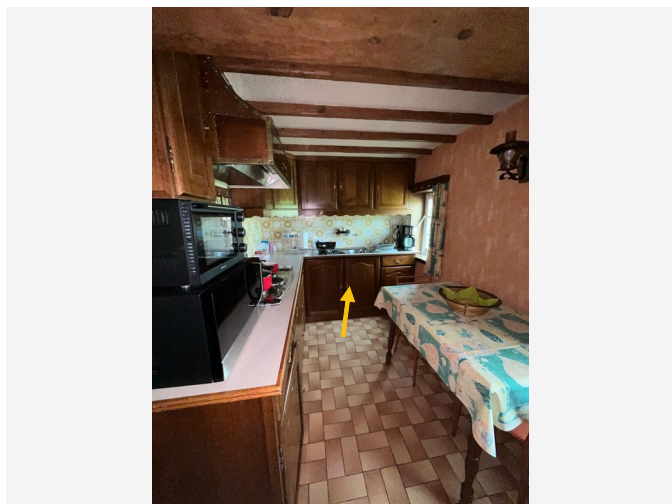
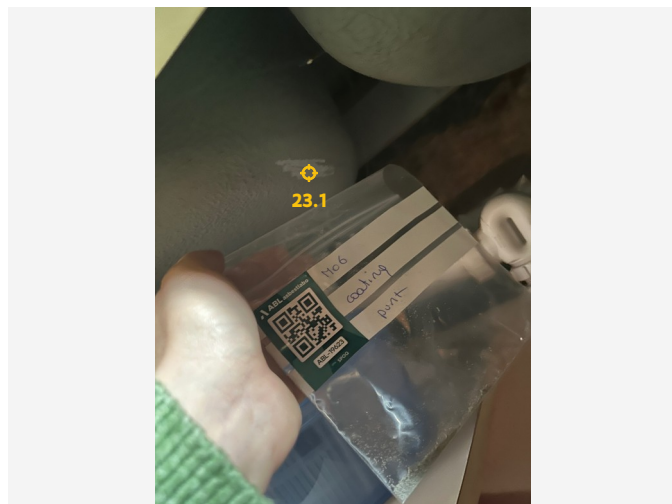
## Fiche 23: Coating

Geen asbest

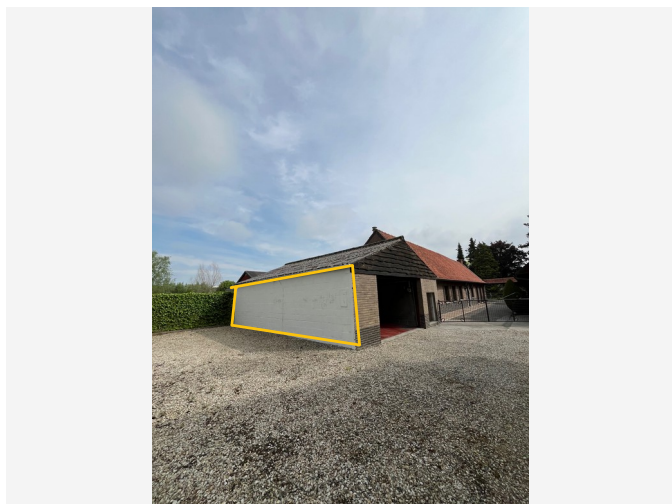
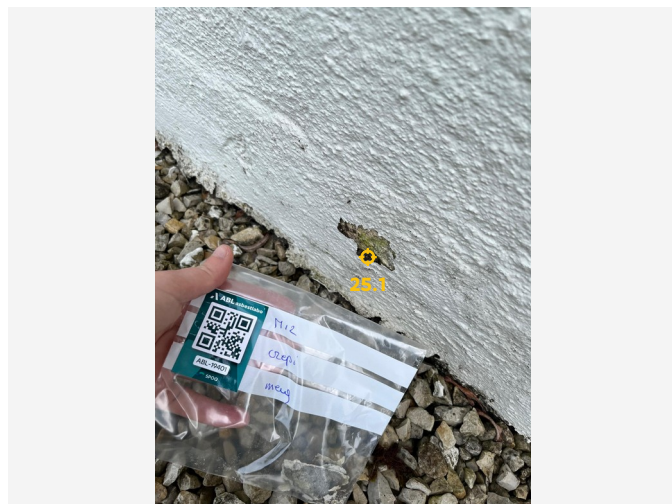
## Fiche 25: Crepi (buiten) woning

Geen asbest

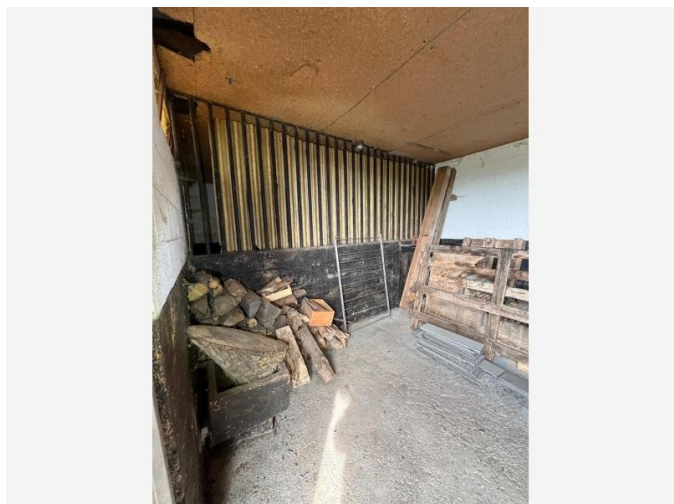
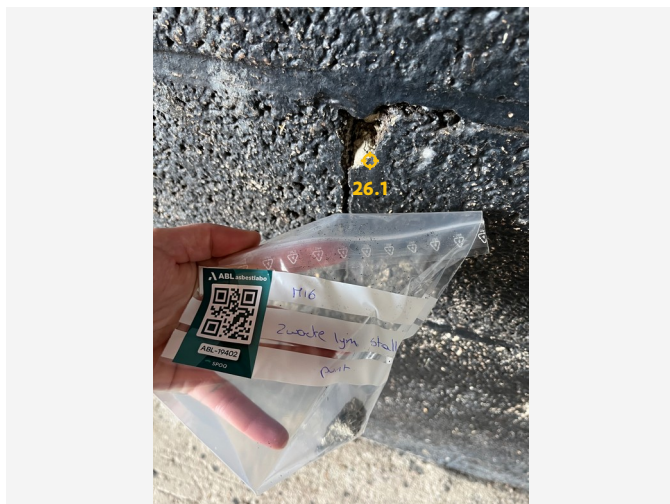
## Fiche 26: Zwarte lijn stallen hangar

Geen asbest

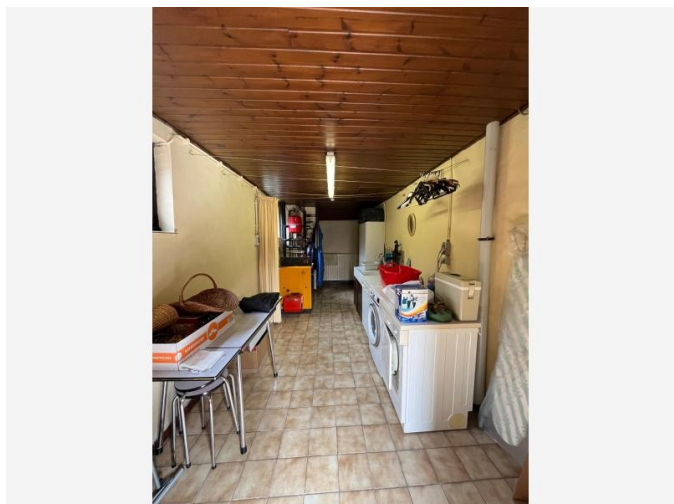
<b>Beschrijving</b>	Cementering binnen voederbakken
<b>Omgeving</b>	Binnen
<b>Primaire drager</b>	Inrichting (meubilair, ...)
<b>Bindmiddel van materiaal</b>	Cement
<b>Gebondenheid op basis van bindmiddel</b>	Hecht
<b>Hoeveelheid (oppervlakte - dikte - aantal)</b>	• 20,00 m <sup>2</sup> - 2,00 cm - 1 stuk
<b>Totaal volume</b>	0,40 m <sup>3</sup>
<b>Identificatiemethode</b>	Een monstername door de asbestdeskundige met laboanalyse door een asbestlabo.
<b>Destructieve handeling voor identificatie</b>	Nee
<b>Opmerking</b>	De hoeveelheid betreft een schatting.

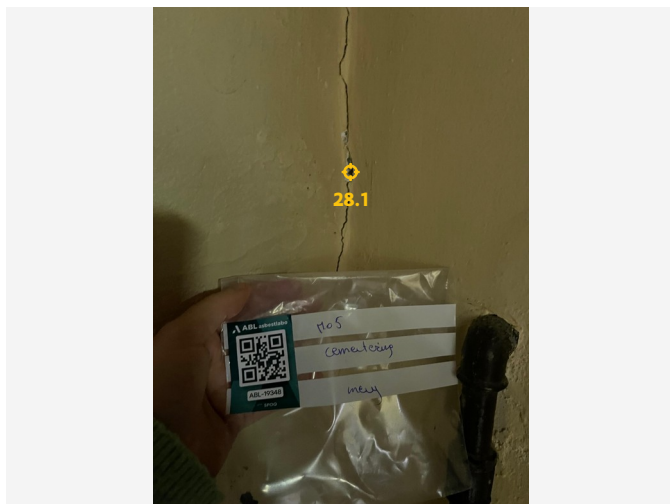
Detailfoto

## Conclusie

Geen asbest

<b>Beschrijving</b>	Cementering binnen woning
<b>Omgeving</b>	Binnen
<b>Primaire drager</b>	Binnenwand
<b>Bindmiddel van materiaal</b>	Cement
<b>Gebondenheid op basis van bindmiddel</b>	Hecht
<b>Hoeveelheid (oppervlakte - dikte - aantal)</b>	• 20,00 m <sup>2</sup> - 2,00 cm - 1 stuk
<b>Totaal volume</b>	0,40 m <sup>3</sup>
<b>Identificatiemethode</b>	Een monstername door de asbestdeskundige met laboanalyse door een asbestlabo.
<b>Destructieve handeling voor identificatie</b>	Nee
<b>Opmerking</b>	De hoeveelheid betreft een schatting.

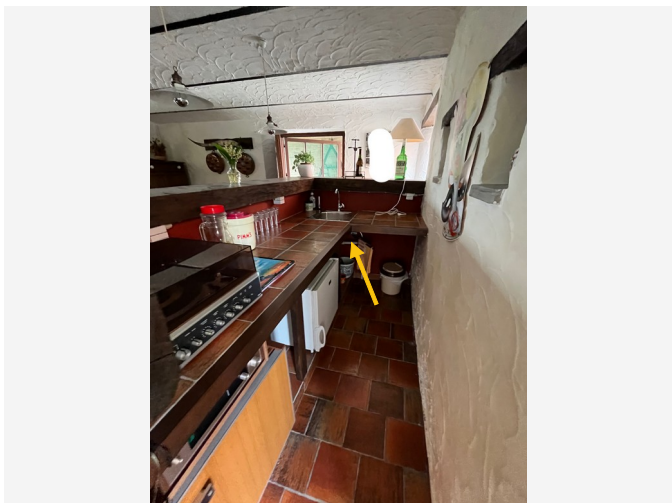
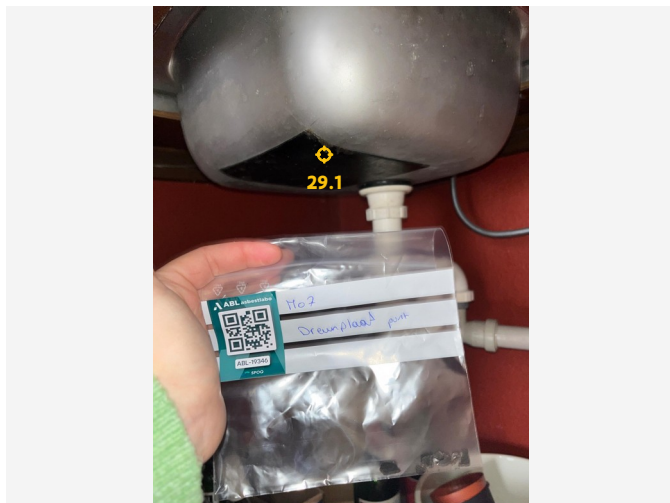
# Fiche 29: Ontdreuningsplaat/anti-dreunplaat onder spoelbak

Geen asbest

<b>Beschrijving</b>	Ontdreningsplaat/anti-dreunplaat onder spoelbak
<b>Omgeving</b>	Binnen
<b>Primaire drager</b>	Sanitaire infrastructuur en uitrusting (toe- en afvoer)
<b>Bindmiddel van materiaal</b>	Bitumen (roofing, teer, asfalt)
<b>Gebondenheid op basis van bindmiddel</b>	Hecht
<b>Hoeveelheid (gewicht - aantal)</b>	<ul style="list-style-type: none"><li>• 0,20 kg - 1 stuk</li></ul>
<b>Totaal gewicht</b>	0,20 kg
<b>Identificatiemethode</b>	Een monstername door de asbestdeskundige met laboanalyse door een asbestlabo.
<b>Destructieve handeling voor identificatie</b>	Nee
<b>Opmerking</b>	De hoeveelheid betreft een schatting.

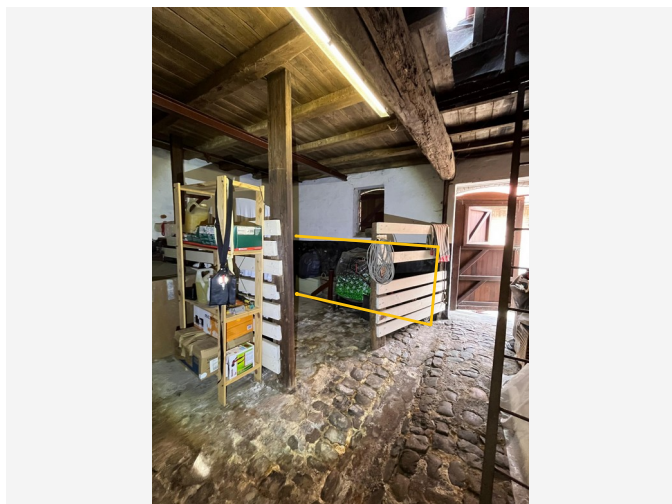
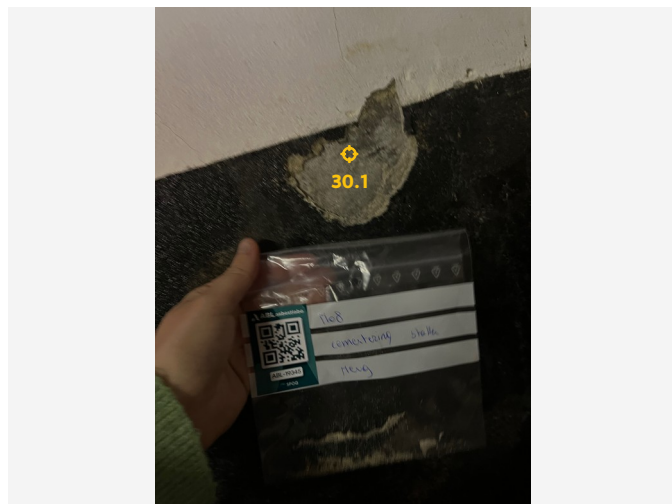
## Conclusie

Geen asbest

<b>Beschrijving</b>	Cementering binnen stallen aan cafe
<b>Omgeving</b>	Binnen
<b>Primaire drager</b>	Binnenwand
<b>Bindmiddel van materiaal</b>	Cement
<b>Gebondenheid op basis van bindmiddel</b>	Hecht
<b>Hoeveelheid (oppervlakte - dikte - aantal)</b>	• 20,00 m <sup>2</sup> - 2,00 cm - 1 stuk
<b>Totaal volume</b>	0,40 m <sup>3</sup>
<b>Identificatiemethode</b>	Een monstername door de asbestdeskundige met laboanalyse door een asbestlabo.
<b>Destructieve handeling voor identificatie</b>	Nee
<b>Opmerking</b>	De hoeveelheid betreft een schatting.

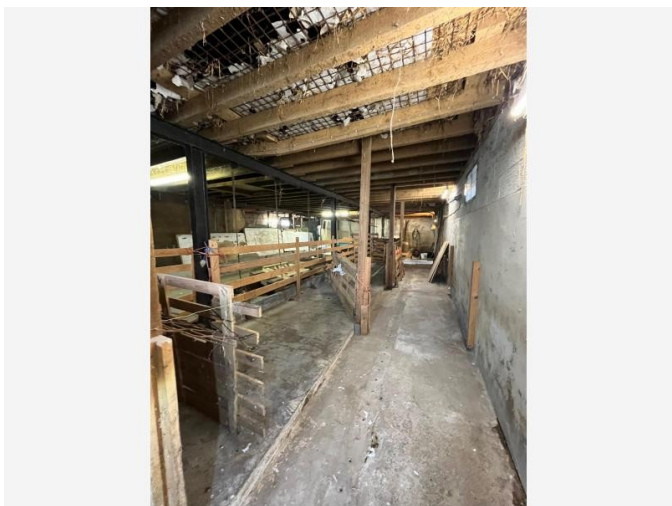
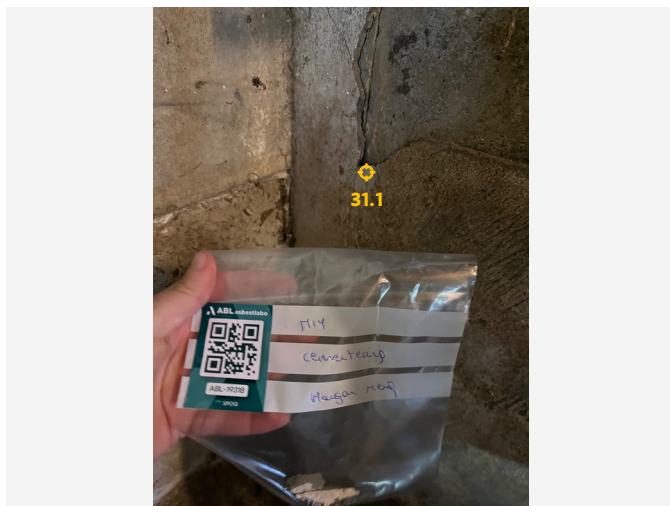
## Conclusie

Geen asbest

<b>Beschrijving</b>	Cementering binnen stallen hangar
<b>Omgeving</b>	Binnen
<b>Primaire drager</b>	Binnenwand
<b>Bindmiddel van materiaal</b>	Cement
<b>Gebondenheid op basis van bindmiddel</b>	Hecht
<b>Hoeveelheid (oppervlakte - dikte - aantal)</b>	• 35,00 m <sup>2</sup> - 2,00 cm - 1 stuk
<b>Totaal volume</b>	0,70 m <sup>3</sup>
<b>Identificatiemethode</b>	Een monstername door de asbestdeskundige met laboanalyse door een asbestlabo.
<b>Destructieve handeling voor identificatie</b>	Nee
<b>Opmerking</b>	De hoeveelheid betreft een schatting.

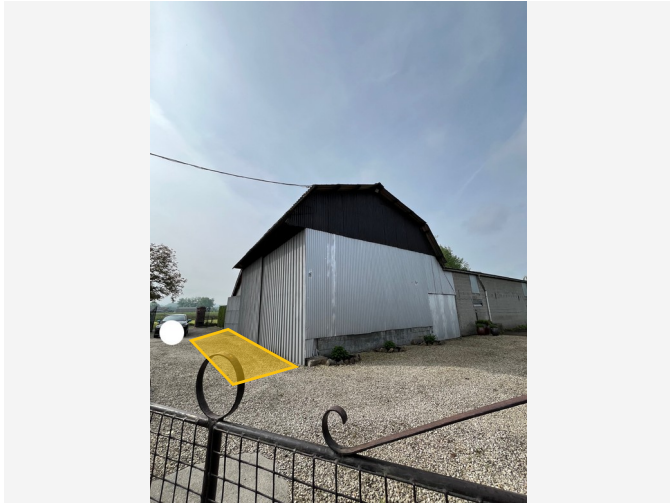
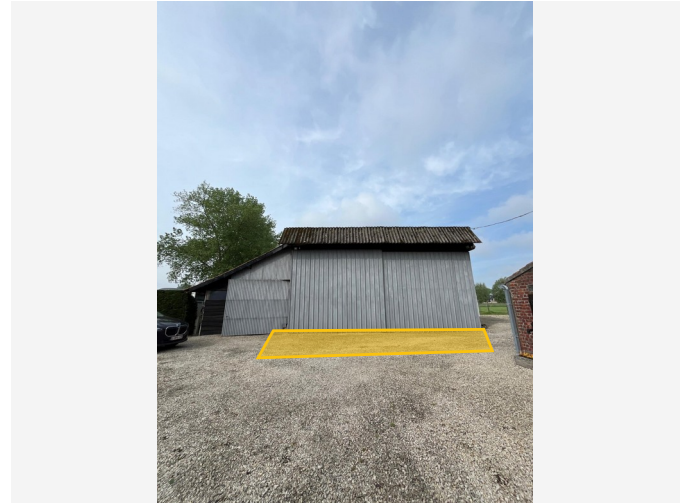
## Afdruipzones/afvloeizones

Afdruipzone/afvloeizone

Afspoelend regenwater kan asbestdeeltjes van verweerde asbestcementen dak- of gevelbekleding meenemen naar de bodem. De asbestdeeltjes in de bodem vormen een laag risico: bodempartikels houden de asbestdeeltjes voldoende vast om gezondheidsrisico's te vermijden. Door deze asbesthoudende bodemzone zorgvuldig te beheren, vermijdt u gezondheidsrisico's.

Beschrijving	Afdruipzone dakbedekking
Bron van de asbestdeeltjes	Bron is nog aanwezig
Type	Afdruipzone dak
Afmetingen (lengte - breedte - diepte)	<ul style="list-style-type: none"><li>• 11,00 m - 1,00 m - 0,30 m</li></ul>
Geraamd volume	3,30 m <sup>3</sup>
Opmerking

- Om het afspoelen van asbestdeeltjes te stoppen, is het verstandig om de verwijdering van de dak- of gevelbekleding in te plannen en in afwachting hiervan een dakgoot te plaatsen om het regenwater af te voeren naar de riolering.

De uitgraving van een afdruipzone gebeurt volgens de methodiek "eenvoudige handelingen". Vermijd daarbij vermenging met andere bodem en laat de uitgegraven asbesthoudende grond afvoeren naar een daartoe vergunde stortplaats. Voor de uitgraving wordt een richtdiepte van 30 cm gehanteerd.

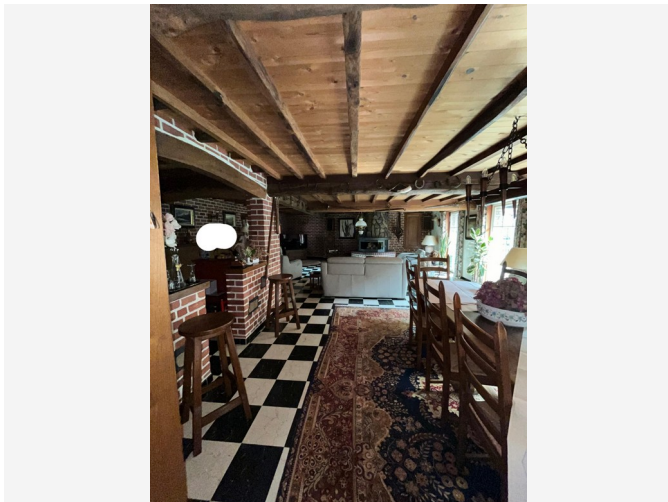
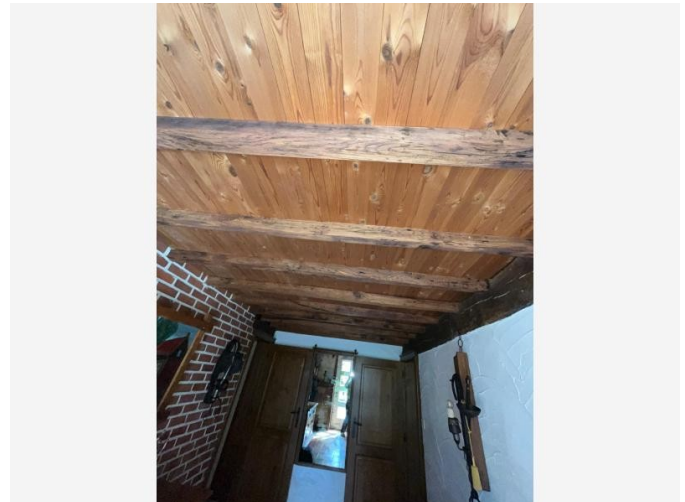
### Fiche 33: Plafondafwerking in hout

Beschrijving	Notitie	Terug te vinden op plannen
Fiche 33: Plafondafwerking in hout	Het plafond bestaat uit niet-asbestverdachte hout platen . Zonder destructie is het niet mogelijk om na te gaan of er asbestverdachte materialen aanwezig zijn achter de houtplaten.	Plan 1.2: Gelijkvloers Plan 3.4: Gelijkvloers
Fiche 34: Dakbedekking - niet verdacht- dakpannen	Geen asbestverdachte dakbedekking aanwezig	Plan 1.8: Dak Plan 3.8: Dak Plan 4.6: Dak
Fiche 35: Valse wand(en) gipskarton platen	De valse wand(en) bestaat(bestaan) uit niet-asbestverdachte gipskarton platen. Zonder destructie is het niet mogelijk om na te gaan of er asbestverdachte materialen aanwezig zijn achter de valse wand(en).	Plan 1.3: Gelijkvloers Plan 3.3: Gelijkvloers
