# Asbestinventarisatetest

Coenstraat 100, 1745 Opwijk

Attestnummer : 20260814-000251.000

**Niet-asbestveilig**

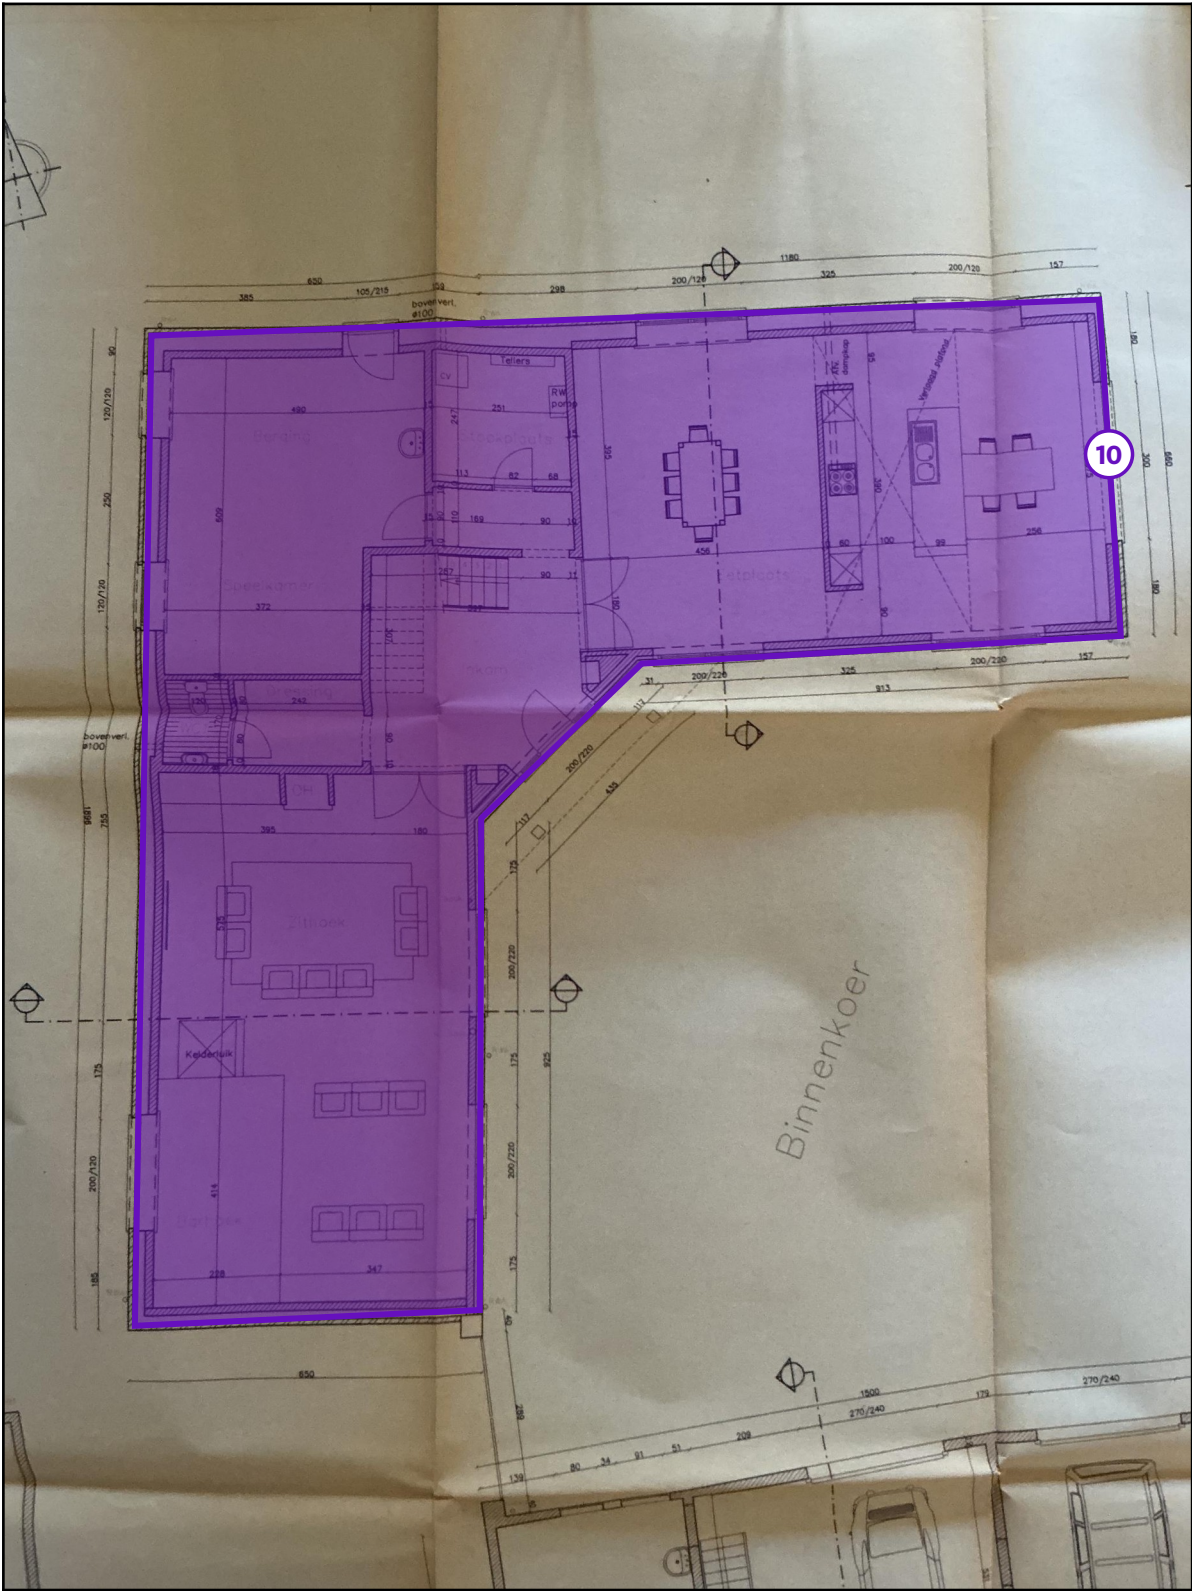
# Plan 1.1: Gelijkvloers

| 10. Tegellijm onder vloertegels en plinten. | Advies | - |

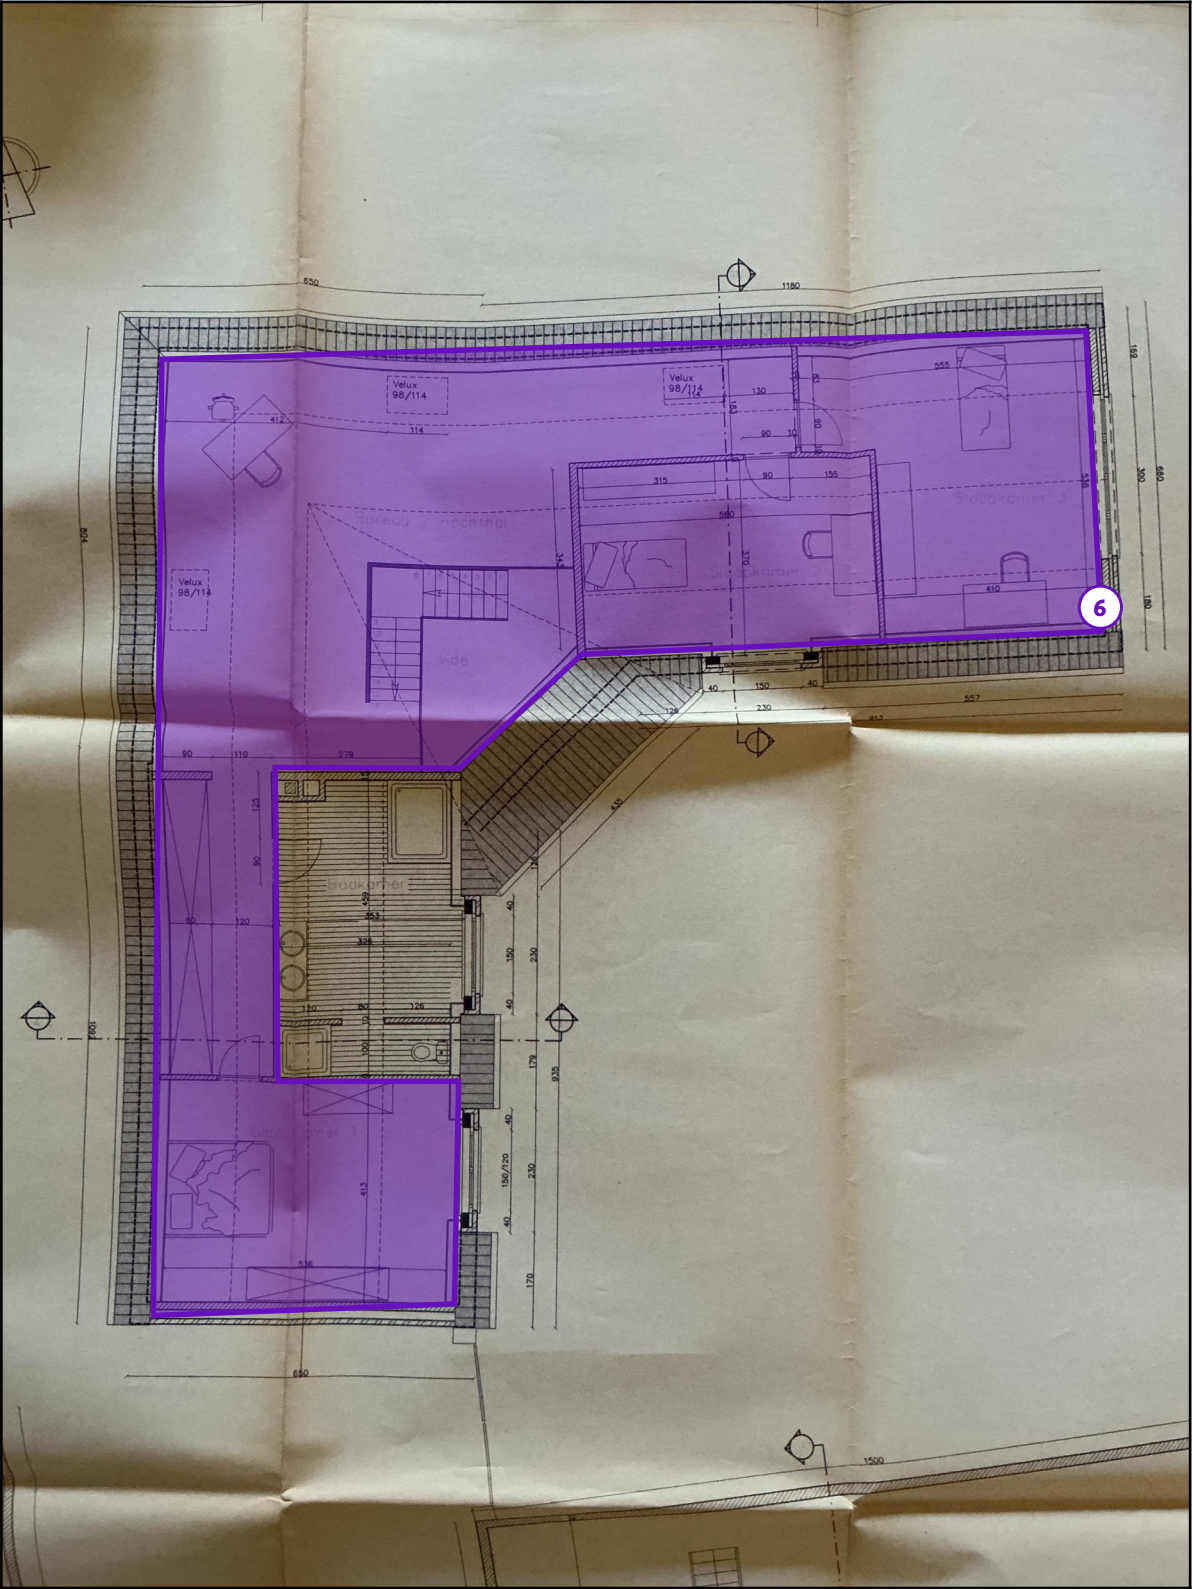
Plan 1.4: +1

| 6. Vloerbekleding - Niet verdacht | Advies | - |

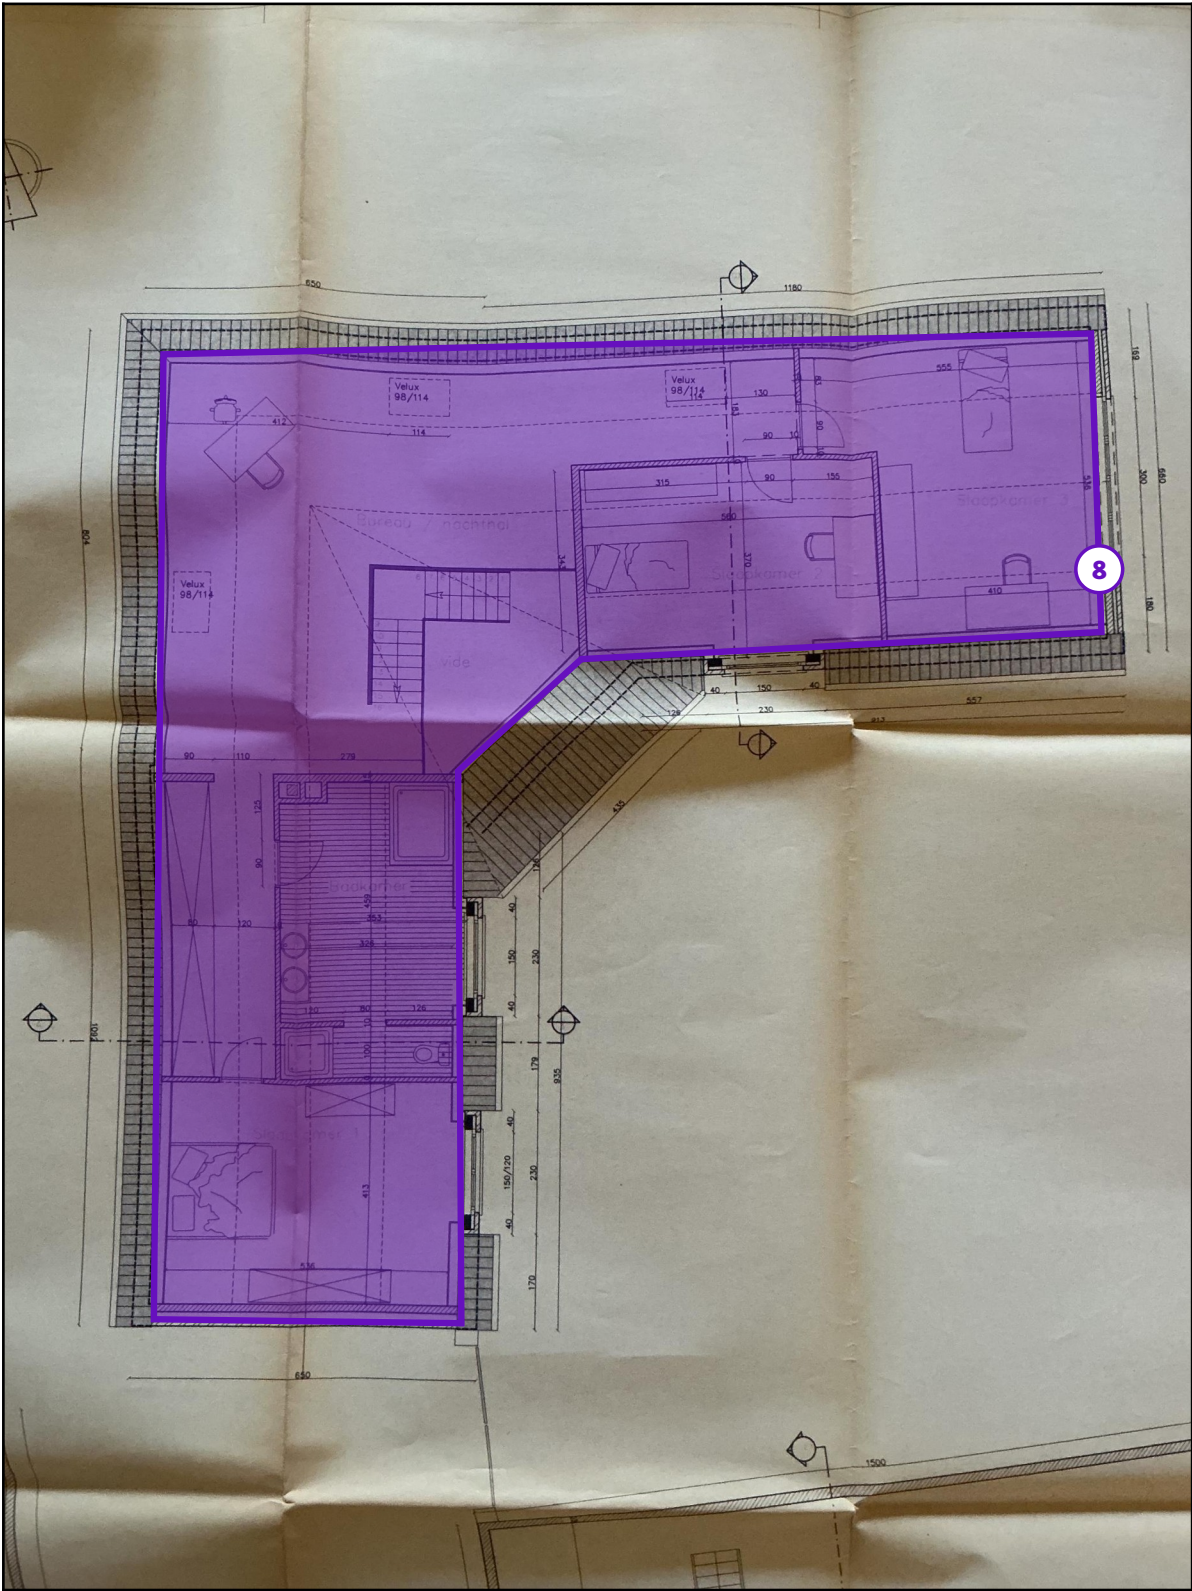
Plan 1.6: +1

| 8. Plafondafwerking in gipskarton | Advies | - |

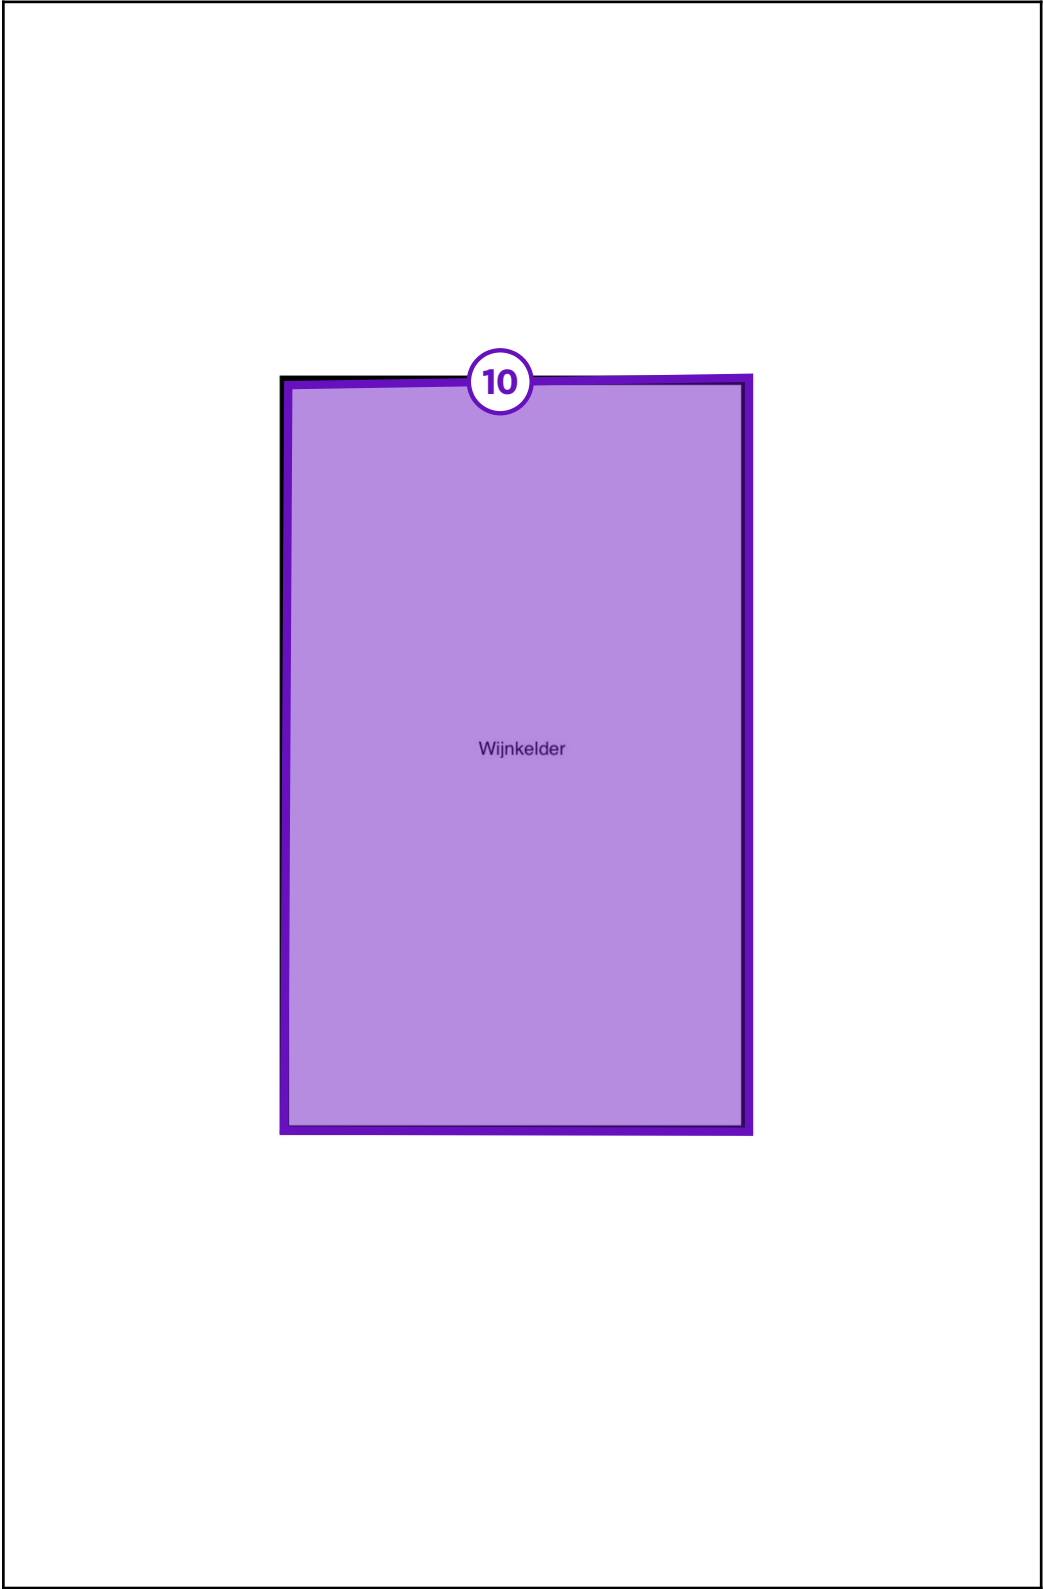
# Plan 1.7: Kelder

| 10. Tegellijm onder vloertegels en plinten. | Advies | - |

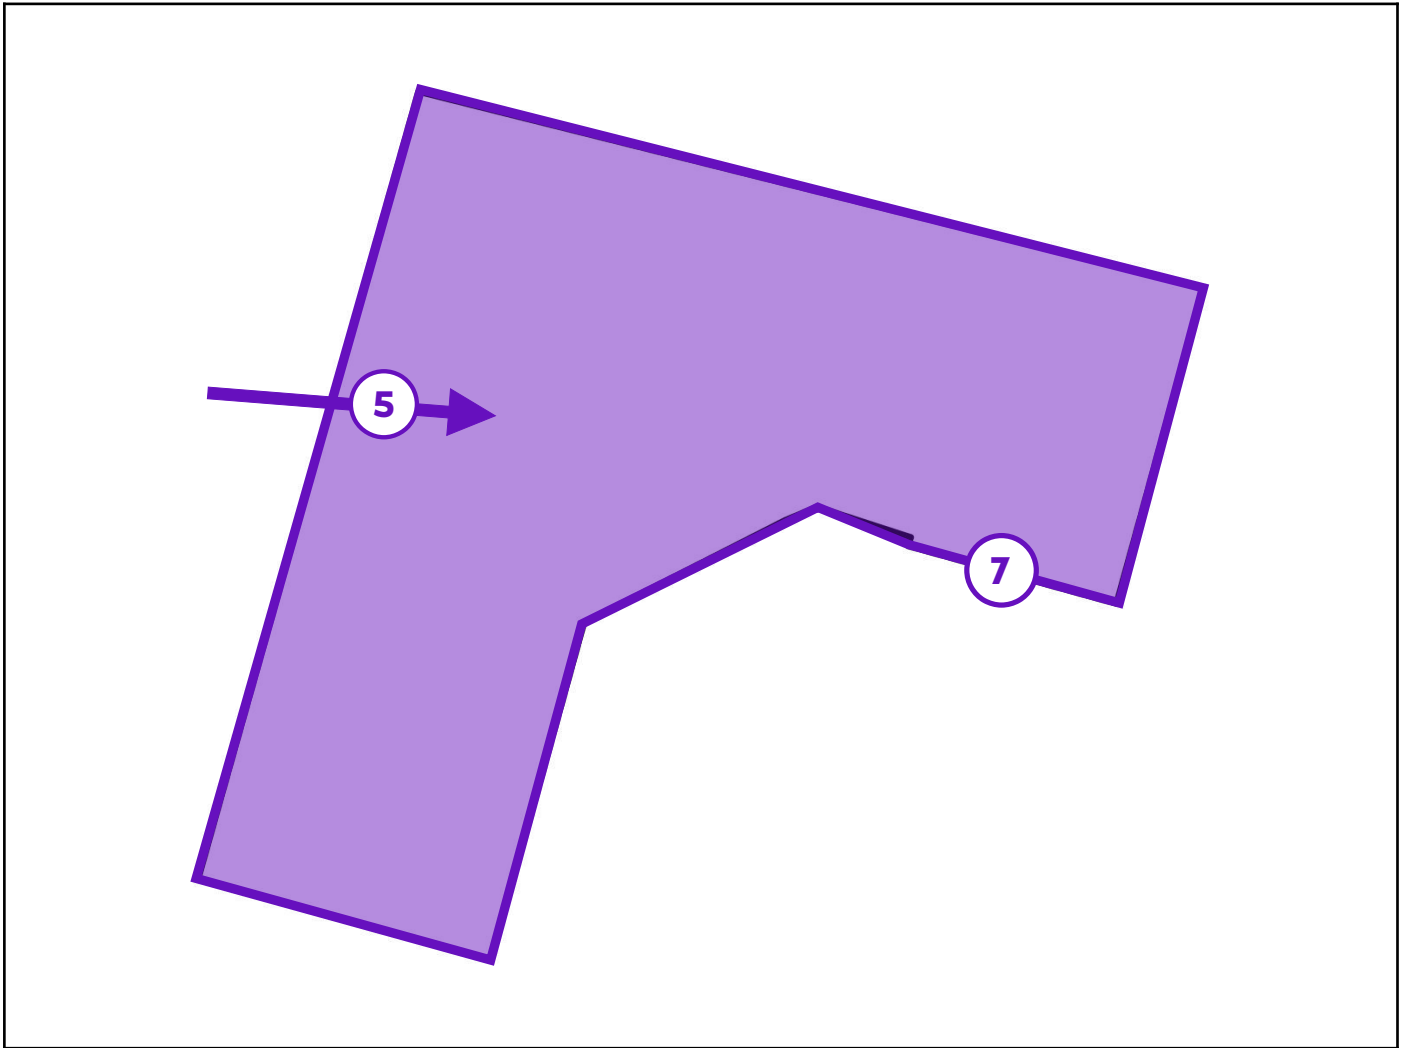
## Plan 1.9: Hoofdgebouw plan

| Beschrijving | Type | Actie |
|---|---|---|
| 7. Zolder zonder toegangsluik hoofdgebouw | Advies | - |

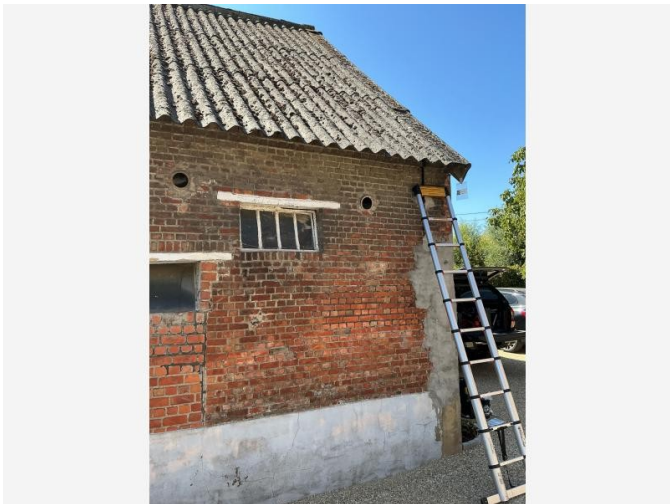
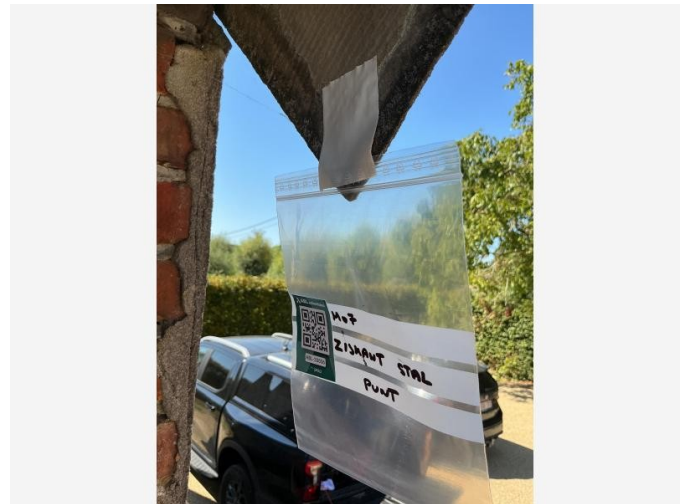
| Opmerking | De hoeveelheid betreft een schatting. |

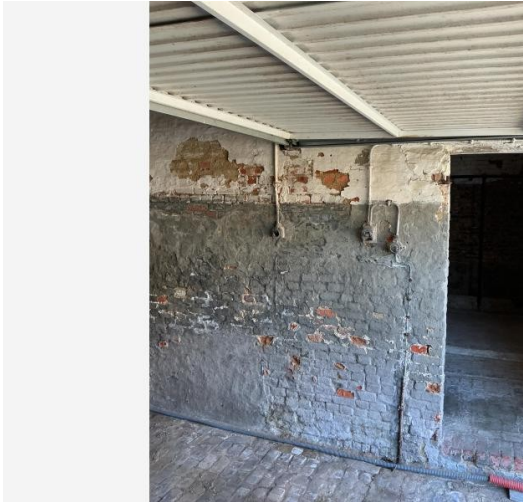
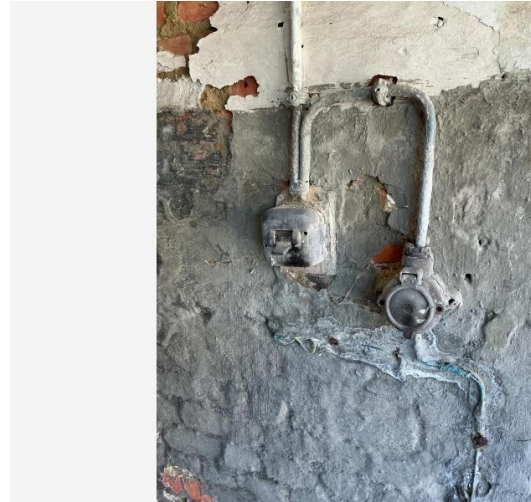
## Fiche 4: Bakeliet – Stopcontacten & schakelaars stal (binnen)

Asbestmateriaal

| Identificatiemethode | <p>De asbestdeskundige beoordeelt het materiaal als asbestverdacht en dus asbesthoudend, en dit zonder monstername.</p> <p>Motivatie: De monstername brengt andere schade aan dan schade die inherent is aan de monstername.</p> |

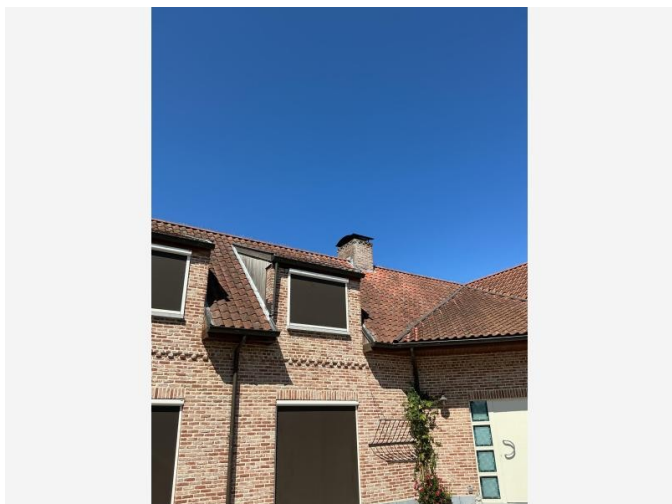
Situeringsfoto

**Reden:** Het te onderzoeken materiaal situeert zich hoger dan 3,50 m te rekenen vanaf een veilige ondergrond

**Uitleg van de asbestdeskundige:** De binnenzijde van de schouw kon niet geïnspecteerd worden. Ook van buitenaf was inspectie onmogelijk omwille van de hoogte (hoger dan 3.5m). Asbestverdachte toepassingen kunnen aanwezig zijn. Dit betreft een beperking op middellange termijn.

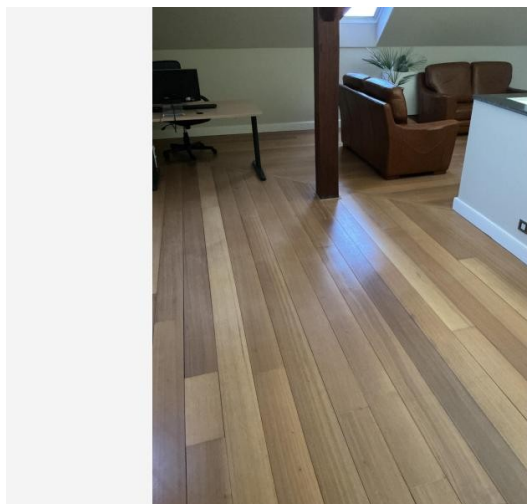
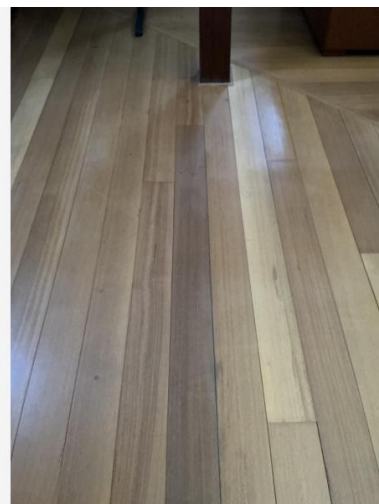
De aanwezige vloerbekleding is niet asbestverdacht. De onderliggende laag was echter niet inspecteerbaar zonder destructie tijdens de inspectie. Mogelijk is de onderliggende laag asbestverdacht.

Dit werd toegepast op het 1e verdiep.

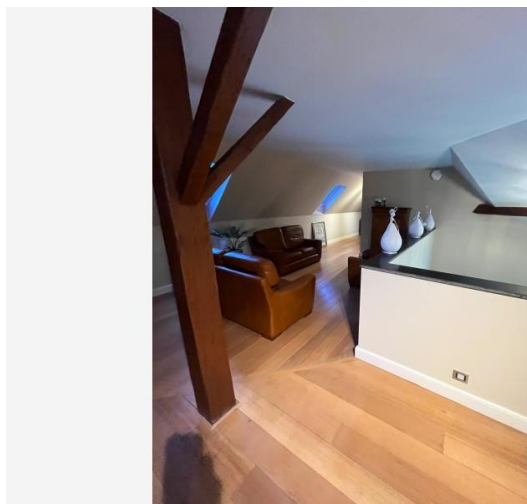
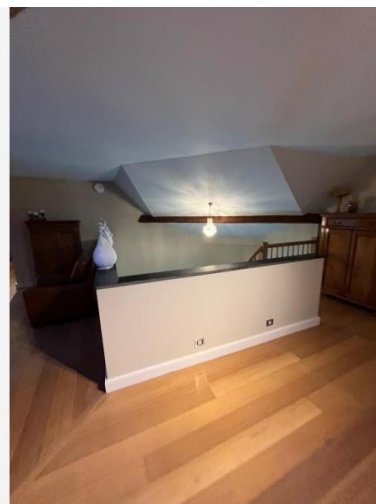
Er is geen (zichtbaar) toegangsluik aanwezig. Hierdoor kon de zolderruimte niet worden gecontroleerd op moment van de inspectie.

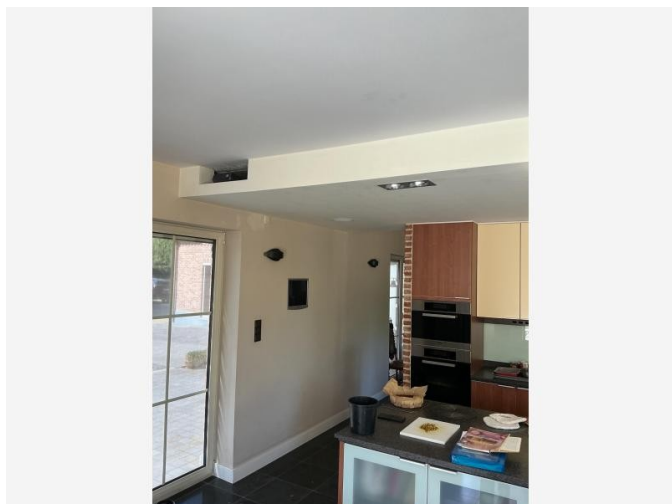
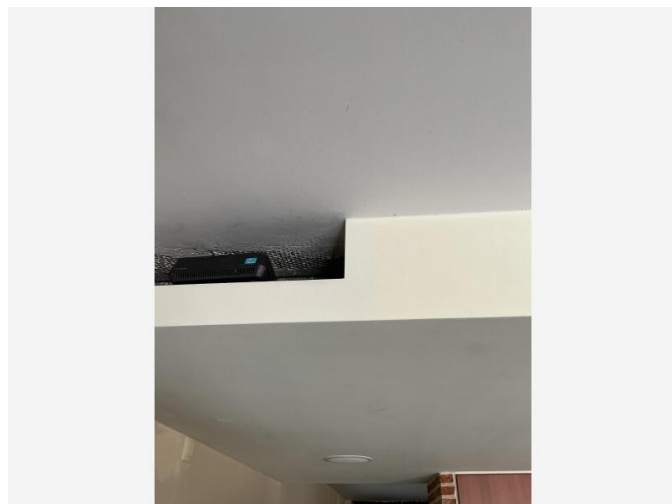
Het plafond bestaat uit niet-asbestverdachte gipskartonplaten platen . Zonder destructie is het niet mogelijk om na te gaan of er asbestverdachte materialen aanwezig zijn achter de gipskartonplaten platen.

Op de volledige 1e verdieping werd dit plafond toegepast.

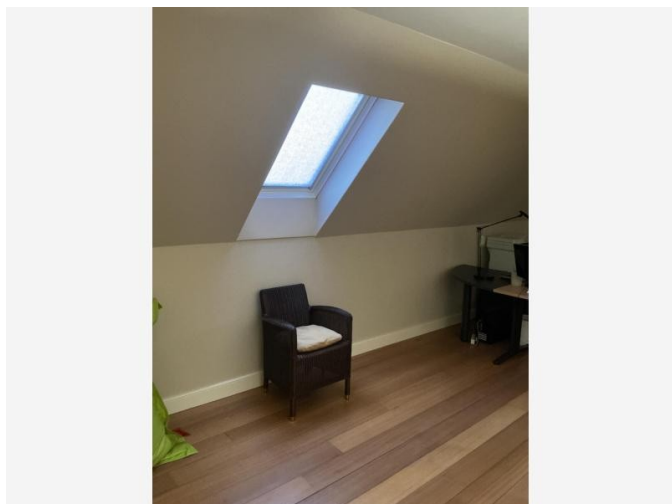
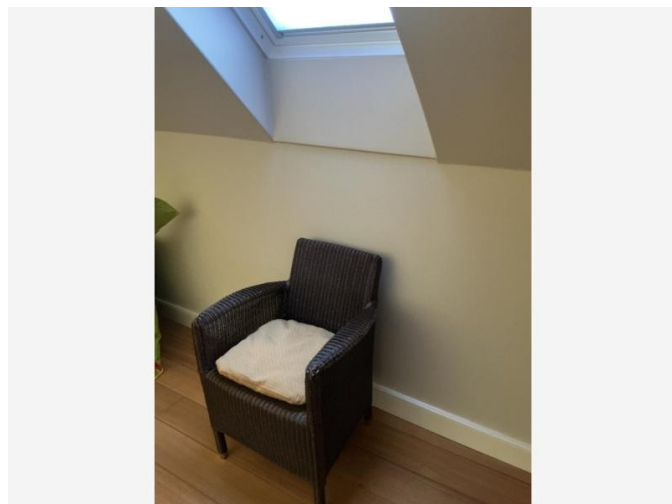
Zonder destructie kon niet nagegaan worden of er asbestverdachte materialen aanwezig zijn in achter valse wand. Deze wanden werden toegepast op het 1e verdiep.

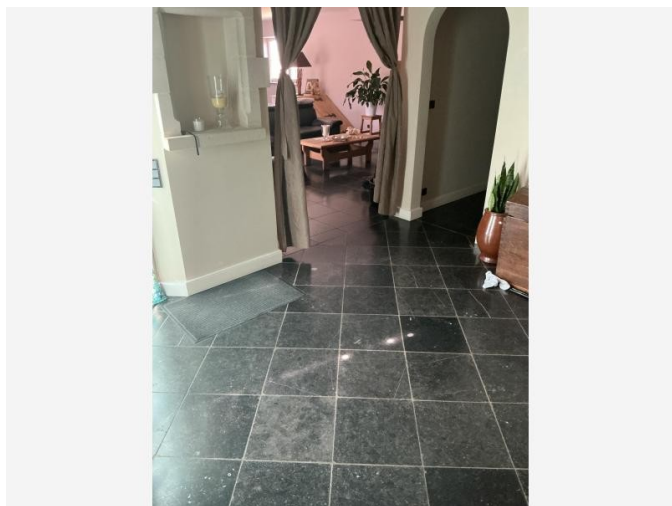
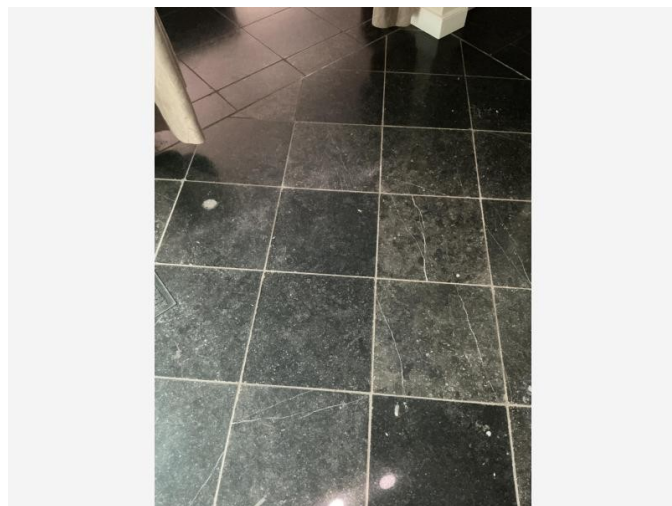
Op moment van de inspectie kon niet worden nagegaan of de

tegellijm onder de vloertegels of achter de plinttegels asbestverdacht is. Bij renovatie of verwijdering van de tegels dient het materiaal te worden geanalyseerd voor de werken van start gaan.

de volledige gelijkvloers inclusief de kelder en het tuinhuis werden afgewerkt met vloertegels.

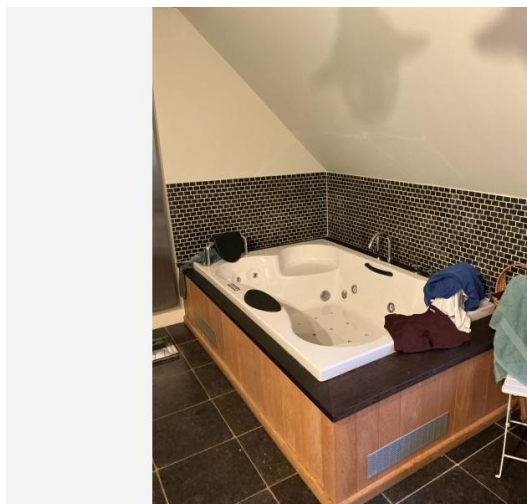
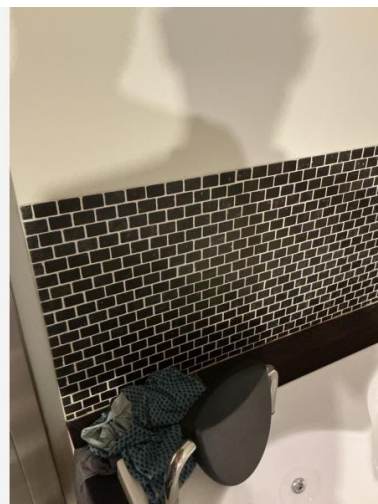
Op moment van de inspectie kon niet worden nagegaan of de tegellijn achter de muurtegels/plinten asbestverdacht is. Bij renovatie of verwijdering van de tegels dient het materiaal te worden geanalyseerd voor de werken van start gaan.

De badkamer werd voorzien van wandtegels.

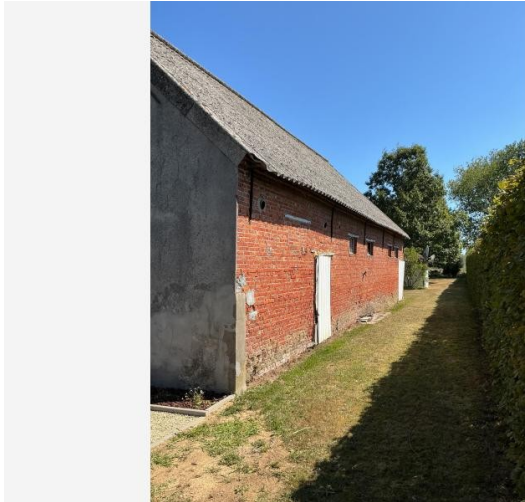
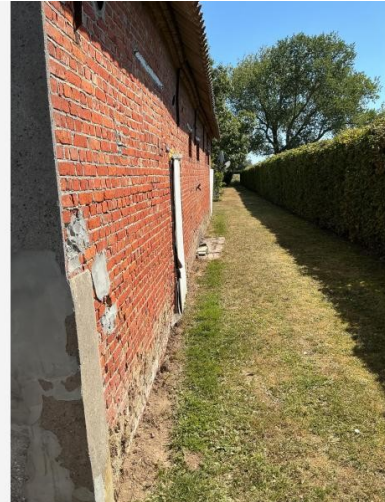
## Fiche 12: Afdruip golfplaten stal op een waterdoorlatend materiaal

### Beschrijving van een afdruip of afvloeit

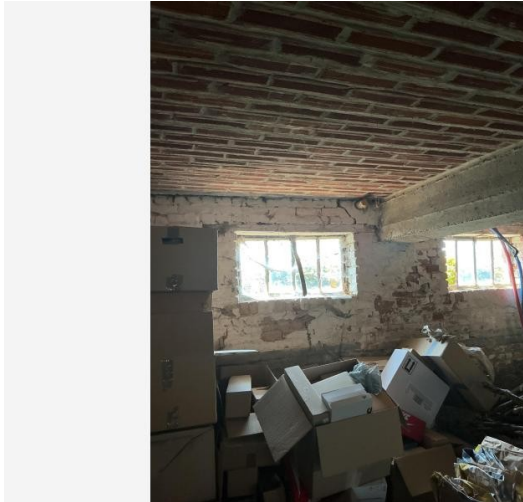
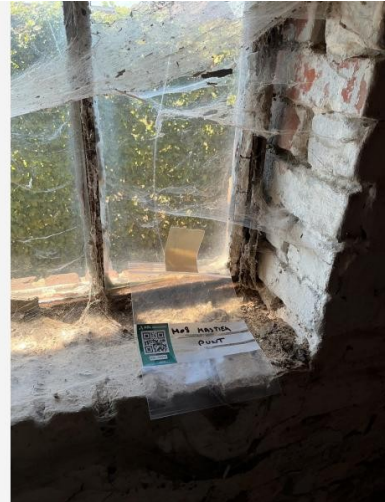
## Fiche 14: Mastiek stal tussen glas en profiel stal - Binnen

Geen asbest

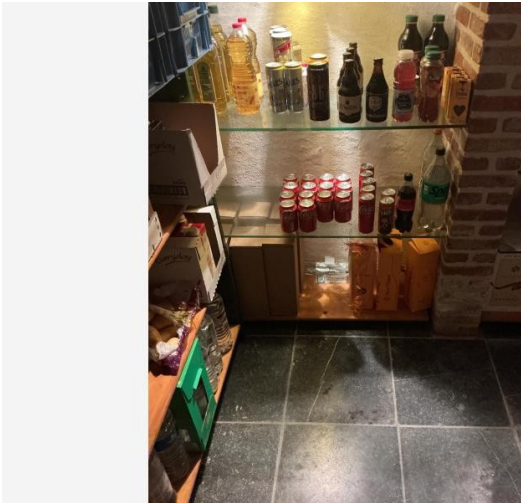
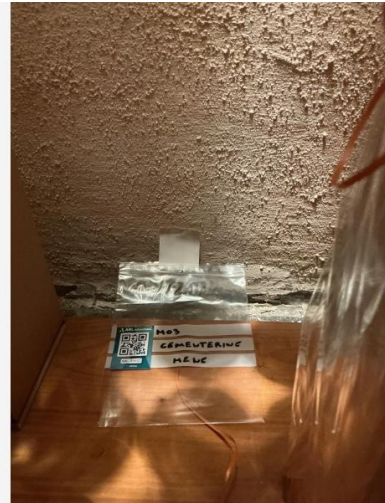
## Fiche 15: Cementering binnen kelder

Geen asbest

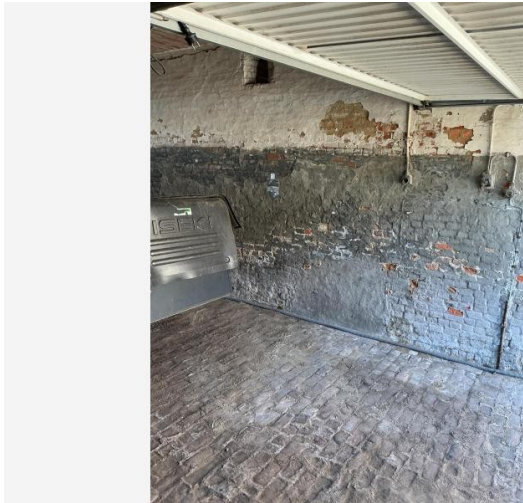
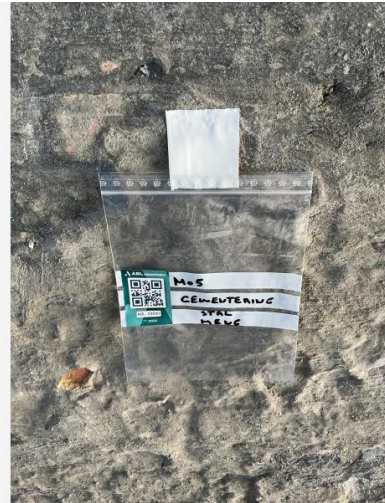
## Fiche 20: Cementering binnen stal

Geen asbest

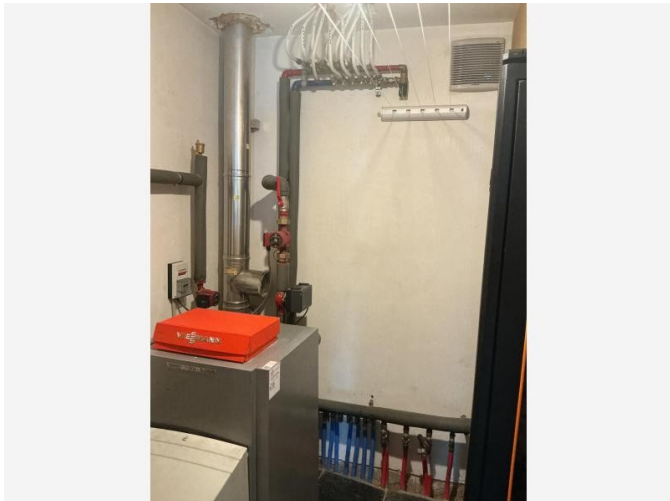
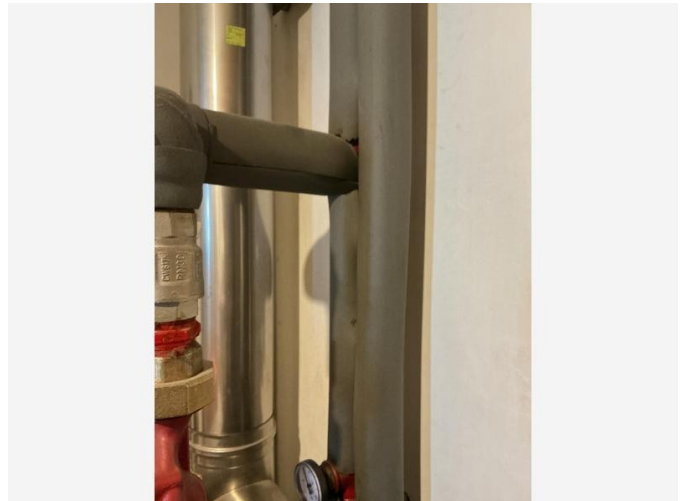
## Fiche 25: Niet-asbestverdachte leidingisolatie

| Beschrijving | Notitie | Terug te vinden op plannen |
|---|---|---|
| Fiche 25: Niet-asbestverdachte leidingisolatie | De volgende materialen aan onderdelen van een centrale verwarming werden vastgesteld als niet-asbestverdacht, nl leidingisolatie.<br><br>De leidingisolatie betreft | - |
