Asbestinventarisatetest

Faliestraat 62, 9620 Zottegem

Attestnummer : 20260608-000355.000

Uitgegeven op : 08.06.2026

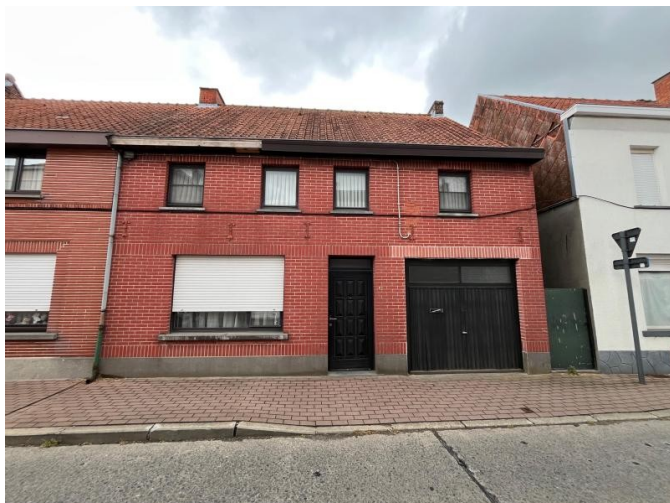
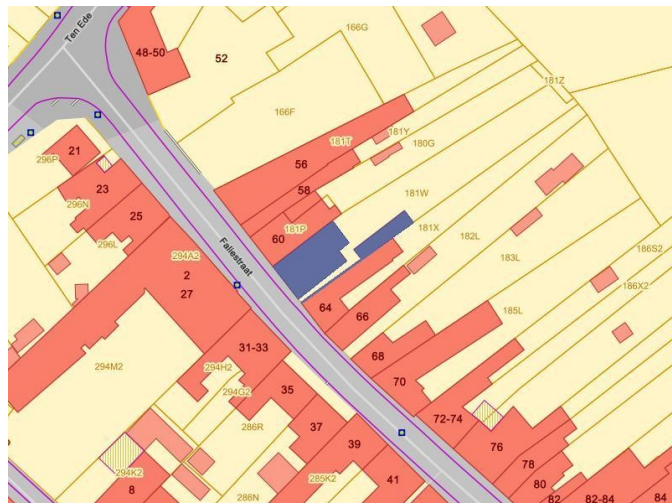
Eindconclusie:

Niet-asbestveilig

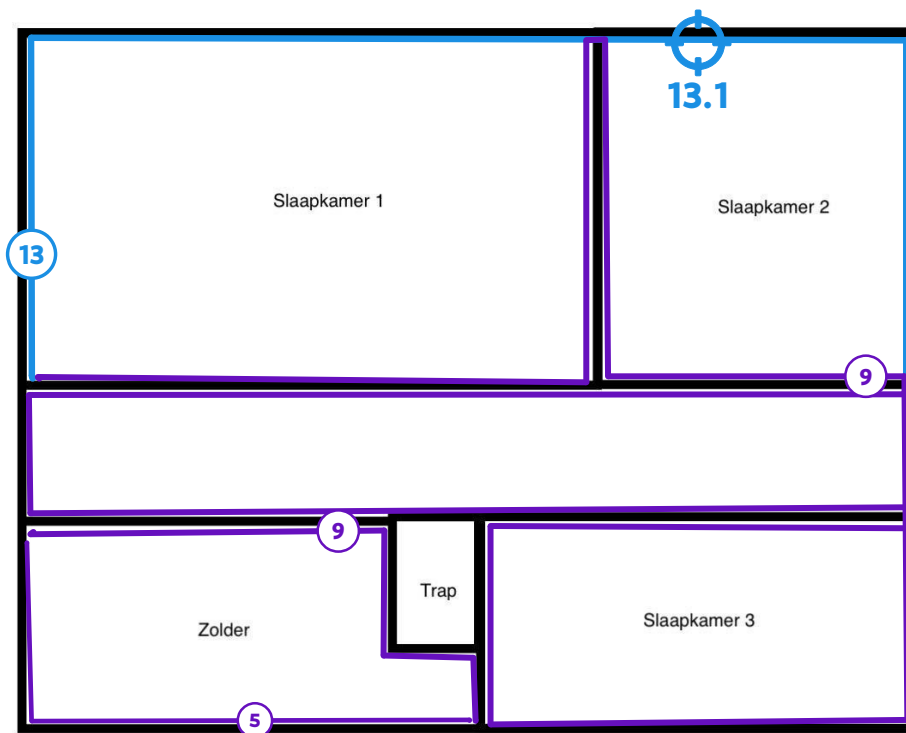
Plan 1.5: +1

afdichtingsmateriaal ramen +1 niet verdacht

9. Valse wand - hout	Advies	-
13. Pleisterwerk wanden	Geen asbest	-
13.1 Code: M01	Mengmonster	-
20. Afdichtingsmateriaal (mastiek,kit,...) aan schrijnwerk - Niet verdacht	Overige ruimte of materiaal	-

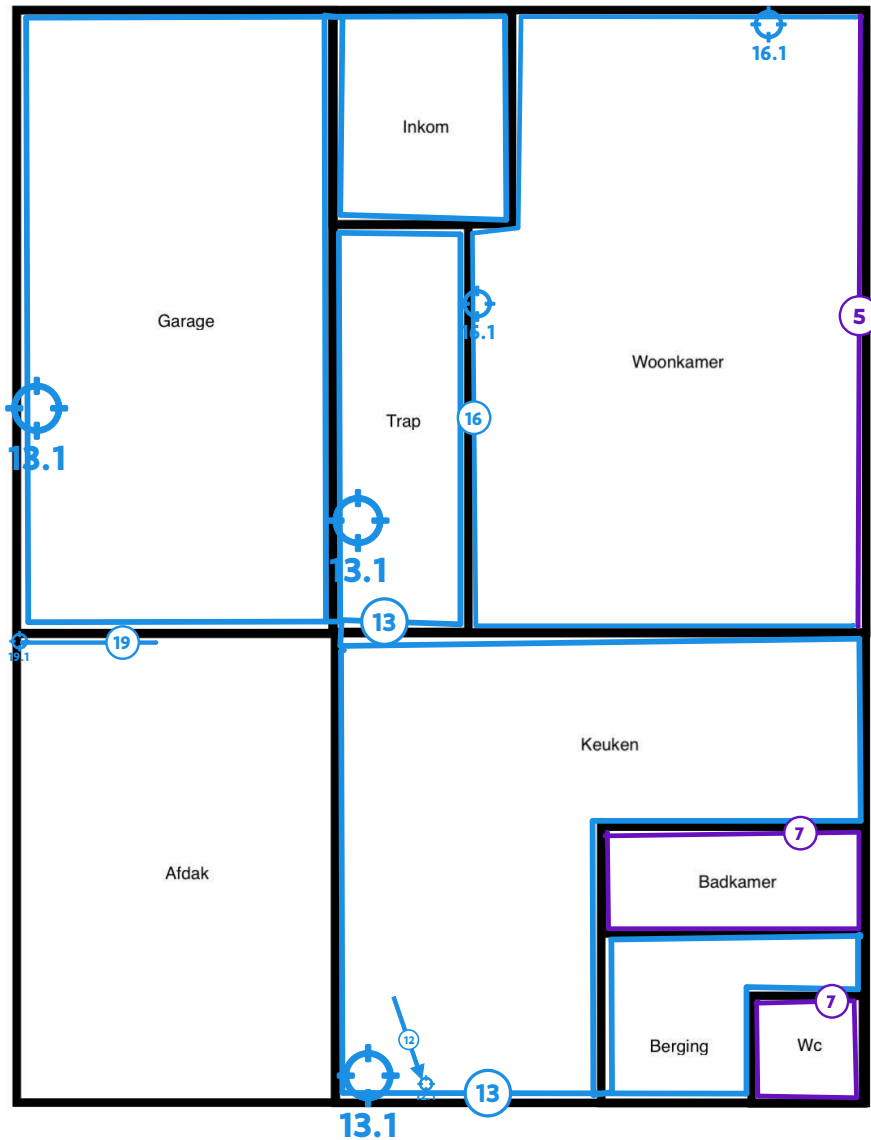
Plan 1.8: Gelijkvloers

tegellijn wandtegels keuken, badkamer en wc
afdichtingsmateriaal gelijkvloers niet verdacht

5. Muur zonder pleisterwerk	Advies	-
7. Tegellijm achter wandtegels & plinten	Advies	-
12. Ontdreuningsplaat/anti-dreunplaat onder spoelbak	Geen asbest	-
12.1 Code: M02	Puntmonster	-
13. Pleisterwerk wanden	Geen asbest	-
13.1 Code: M01	Mengmonster	-
16. Ruw pleisterwerk binnenwand	Geen asbest	-
16.1 Code: M03	Mengmonster	-
19. Cementering buitenmuren	Geen asbest	-
19.1 Code: M08	Mengmonster	-
20. Afdichtingsmateriaal (mastiek,kit,..) aan schrijnwerk - Niet verdacht	Overige ruimte of materiaal	-

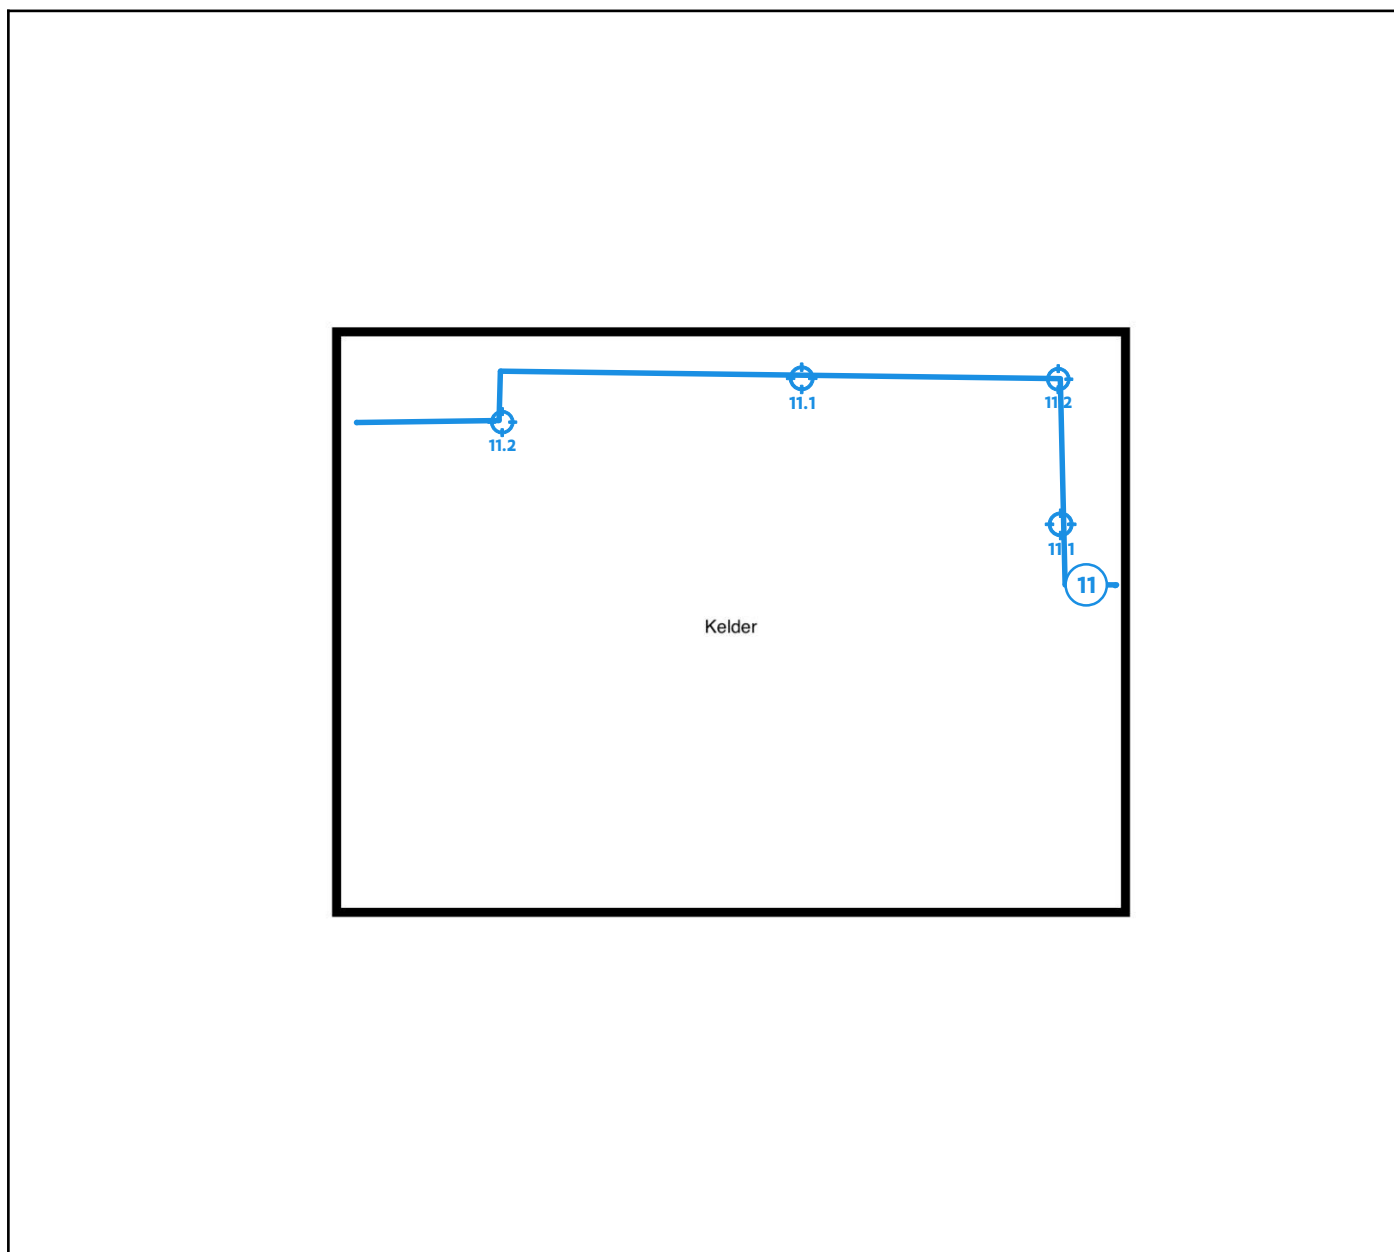
Plan 1.10: Kelder

Beschrijving	Type	Actie
11. Leidingisolatie - Gips	Geen asbest	-
11.1 Code: M11	Mengmonster	-
11.2 Code: M12	Mengmonster	-

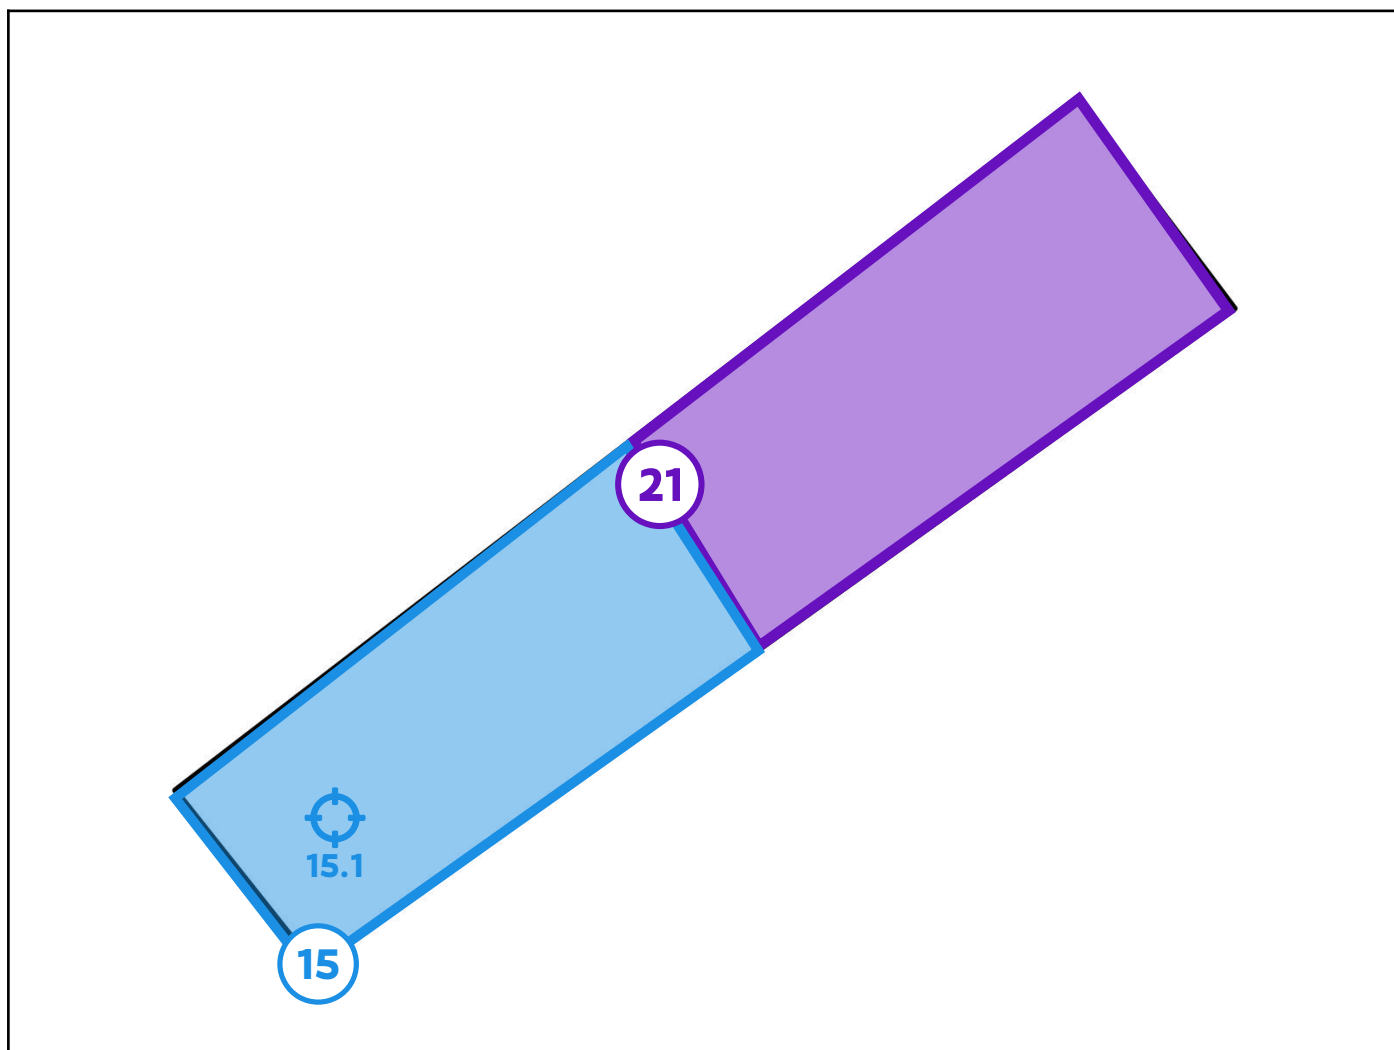
Plan 2.2: Bijgebouw plan

Beschrijving	Type	Actie
15. Dakbedekking - Roofing bijgebouw	Geen asbest	-
15.1 Code: M06	Puntmonster	-
21. Dakbedekking - niet verdacht	Overige ruimte of materiaal	-

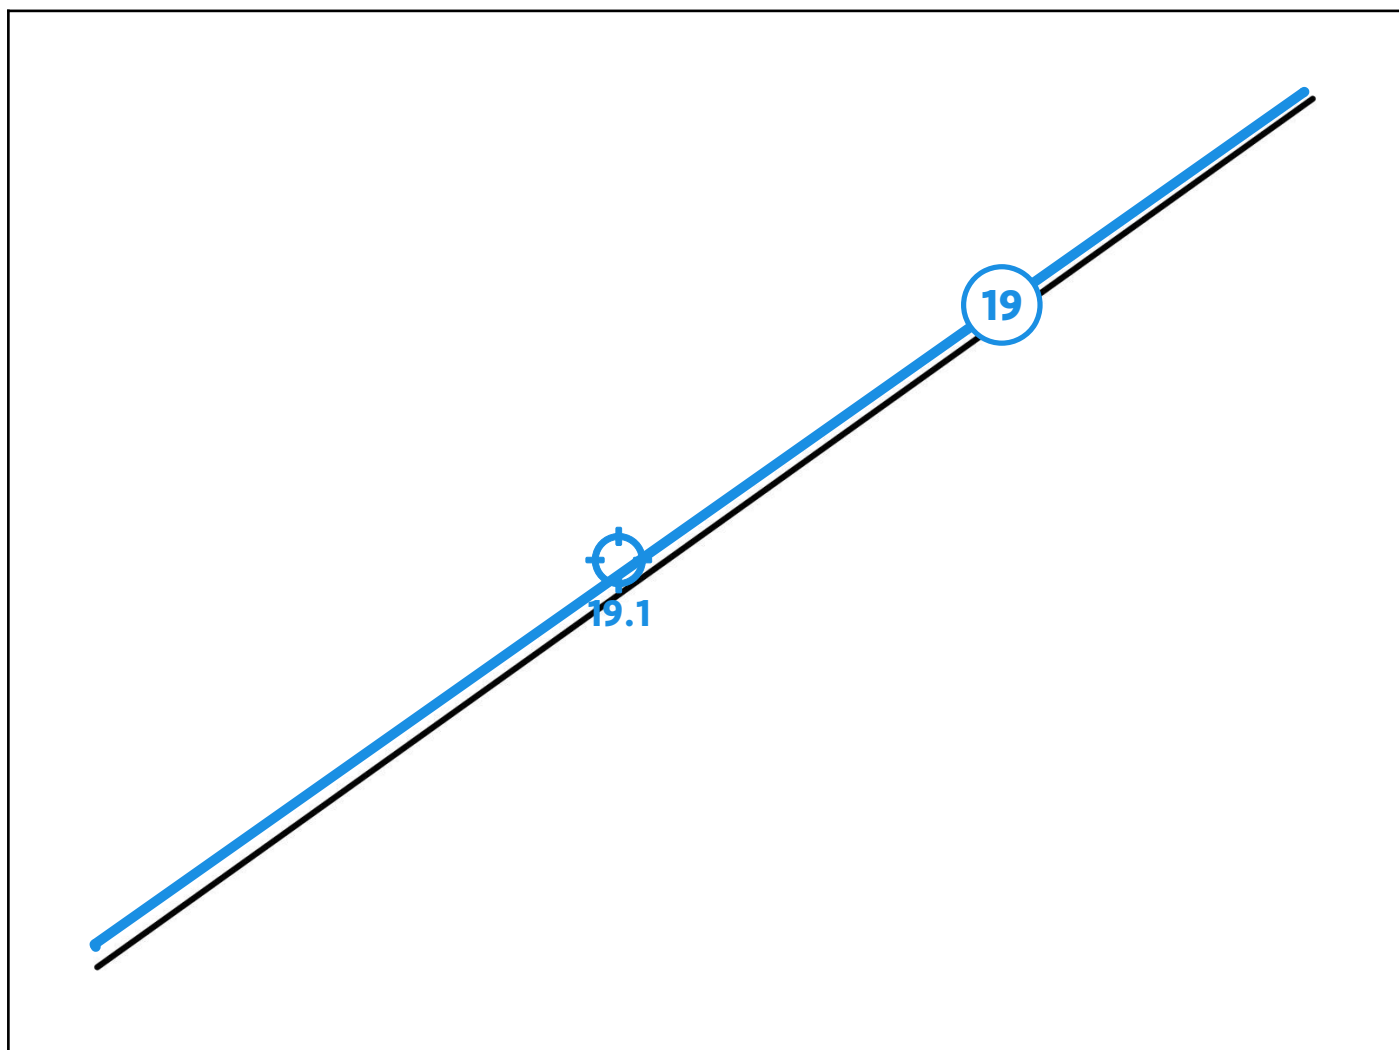
Plan 3.1: Scheidingsmuur plan

Beschrijving	Type	Actie
19. Cementering buitenmuren	Geen asbest	-
19.1 Code: M08	Mengmonster	-

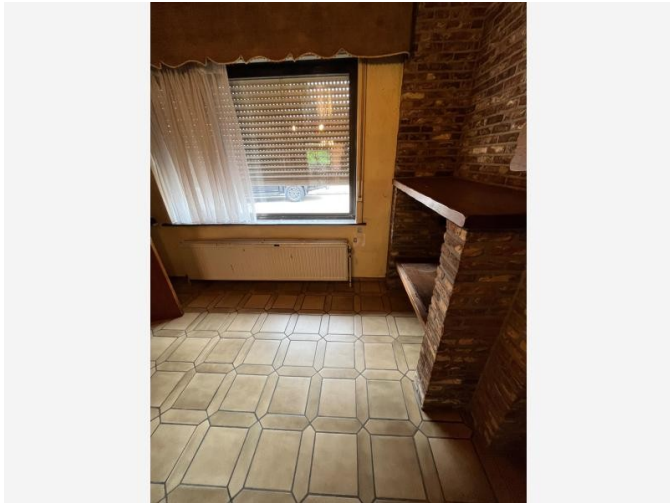
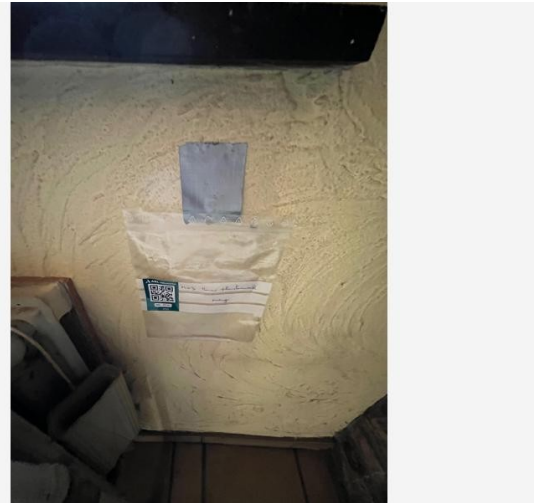
Fiche 16: Ruw pleisterwerk binnenwand

Geen asbest

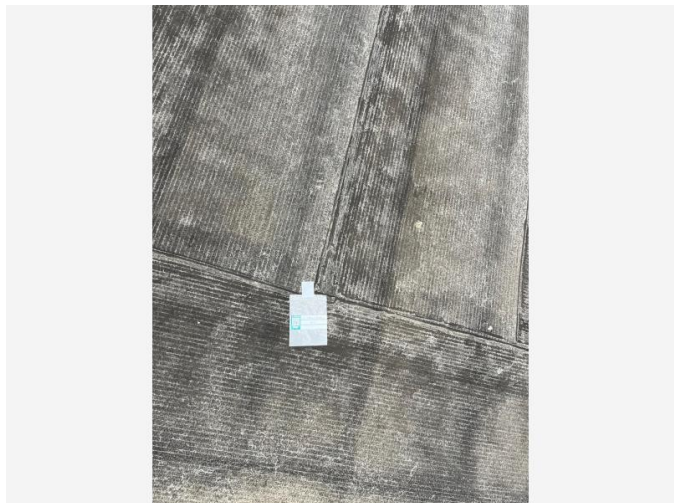
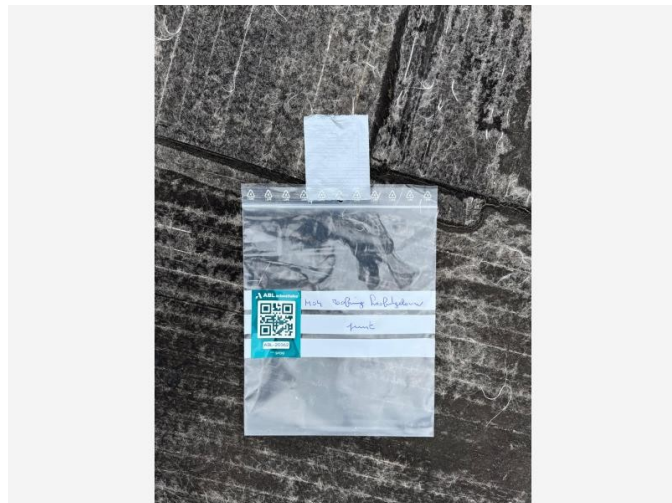
Fiche 17: Dakbedekking - Roofing plat dak hoofdgebouw

Geen asbest

Beschrijving	Dakbedekking - Roofing plat dak hoofdgebouw
Omgeving	Buiten
Primaire drager	Plat dak
Bindmiddel van materiaal	Bitumen (roofing, teer, asfalt)
Gebondenheid op basis van bindmiddel	Hecht
Hoeveelheid (oppervlakte - aantal)	• 20,00 m ² - 1 stuk
Totale oppervlakte	20,00 m ²
Identificatiemethode	Een monstername door de asbestdeskundige met laboanalyse door een asbestlabo.
Destructieve handeling voor identificatie	Nee
Opmerking	<p>Er werd enkel een puntstaal genomen van de bovenste laag. Mogelijks zijn er onderliggende asbestverdachte lagen aanwezig die niet waarneembaar waren tijdens de inspectie. Wanneer bij renovatie- of sloopwerken blijkt dat er nog onderliggende lagen aanwezig zijn dient er hiervan een staal te worden genomen welke door een erkend laboratorium moet worden geanalyseerd.</p> <p>De hoeveelheid betreft een schatting.</p>

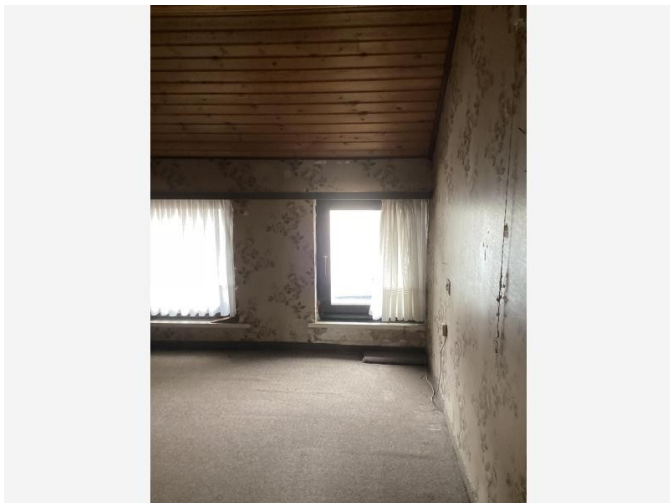
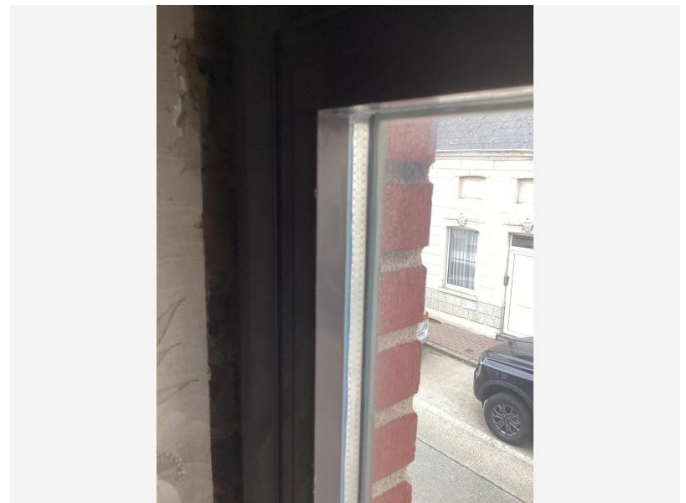
Fiche 20: Afdichtingsmateriaal (mastiek,kit,...) aan schrijnwerk – Niet verdacht

Beschrijving	Notitie	Terug te vinden op plannen
Fiche 20: Afdichtingsmateriaal (mastiek,kit,...) aan schrijnwerk - Niet verdacht	Het aanwezig afkittingsmateriaal (silicone) is niet asbest-verdacht.	Plan 1.5: +1 Plan 1.8: Gelijkvloers
Fiche 21: Dakbedekking - niet verdacht	Volgende dakbedekking is niet verdacht: -Hoofdgebouw zadeldak (pannen) -afdak (polycarbonaatplaten) -opbergplaats (metalen golfplaten)	Plan 1.11: Hoofdgebouw plan Plan 2.2: Bijgebouw plan
Fiche 22: Onderdak - niet verdacht	De materialen onder de dakbedekking (onderdak,...) zijn niet asbest verdacht. Deze bestaan uit pvc.	Plan 1.3: Zolder Plan 1.6: +1
