# Asbestinventarisatetest

Holstraat 155, 1770 Liedekerke

Attestnummer : 20230705-000224.001

Uitgegeven op : 17.07.2023

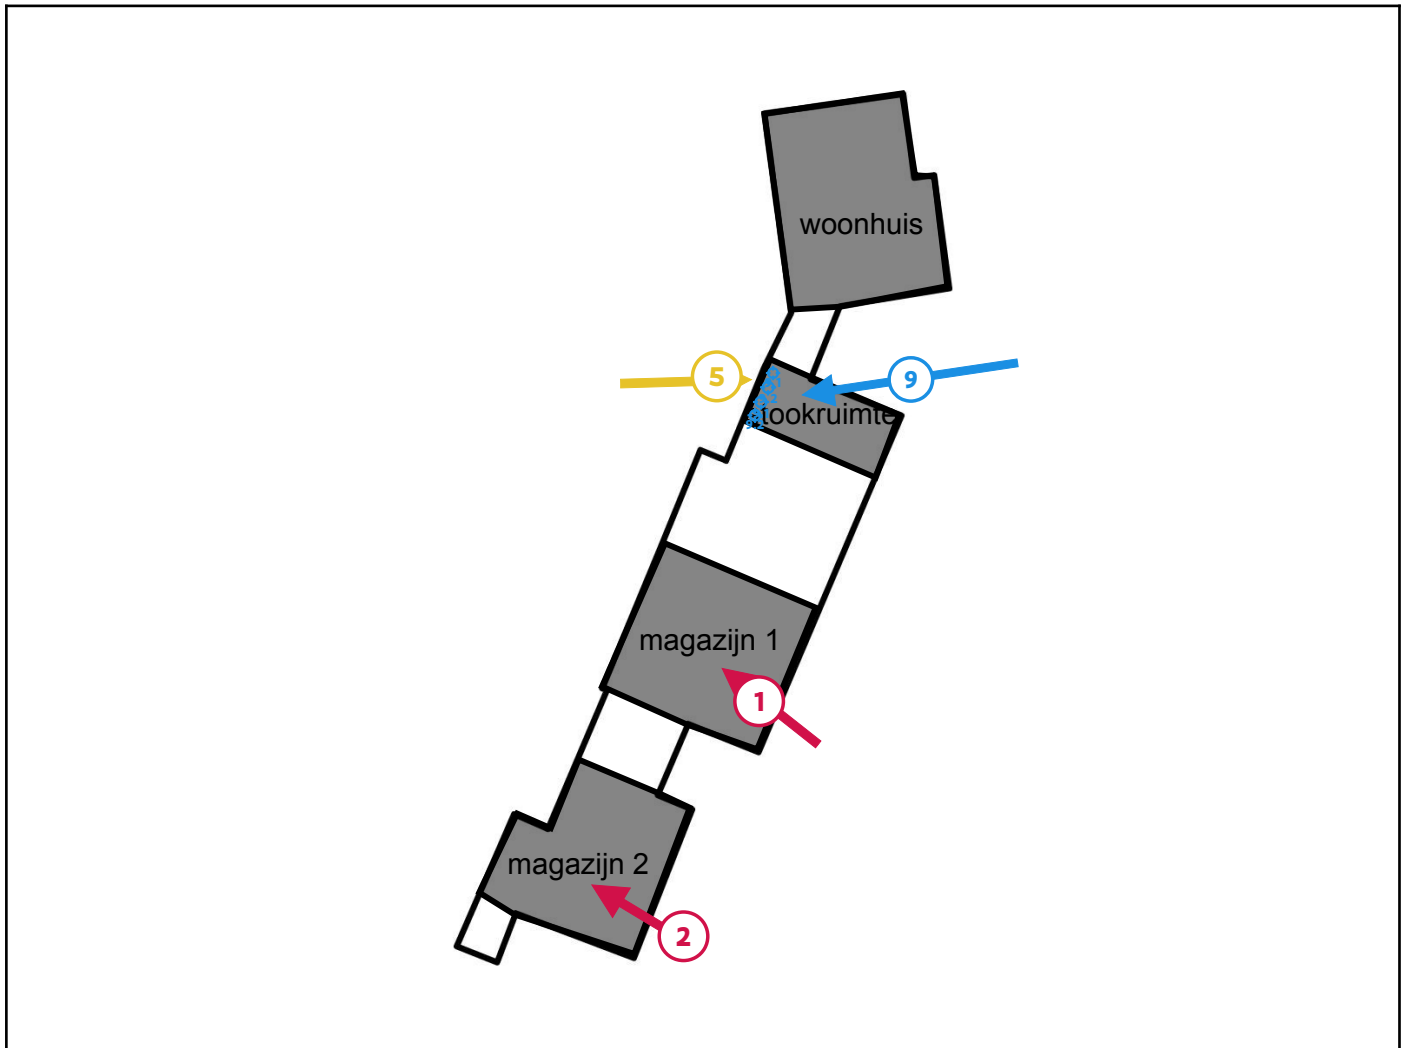
## Plan 1.1: Hoofdgebouw plan

Beschrijving	Type	Actie
1. Asbestcementplaten op magazijn 1	Asbestmateriaal	Dringend verwijderen
2. Asbestcementplaten op magazijn 2	Asbestmateriaal	Dringend verwijderen
5. Schoorsteen stooklokaal	Asbestmateriaal	Zorgvuldig beheren
9. Stooklokaal warmwaterbuis bocht+recht	Geen asbest	-
9.1 Code: BSB2	Mengmonster	-
9.2 Code: BSR2	Mengmonster	-

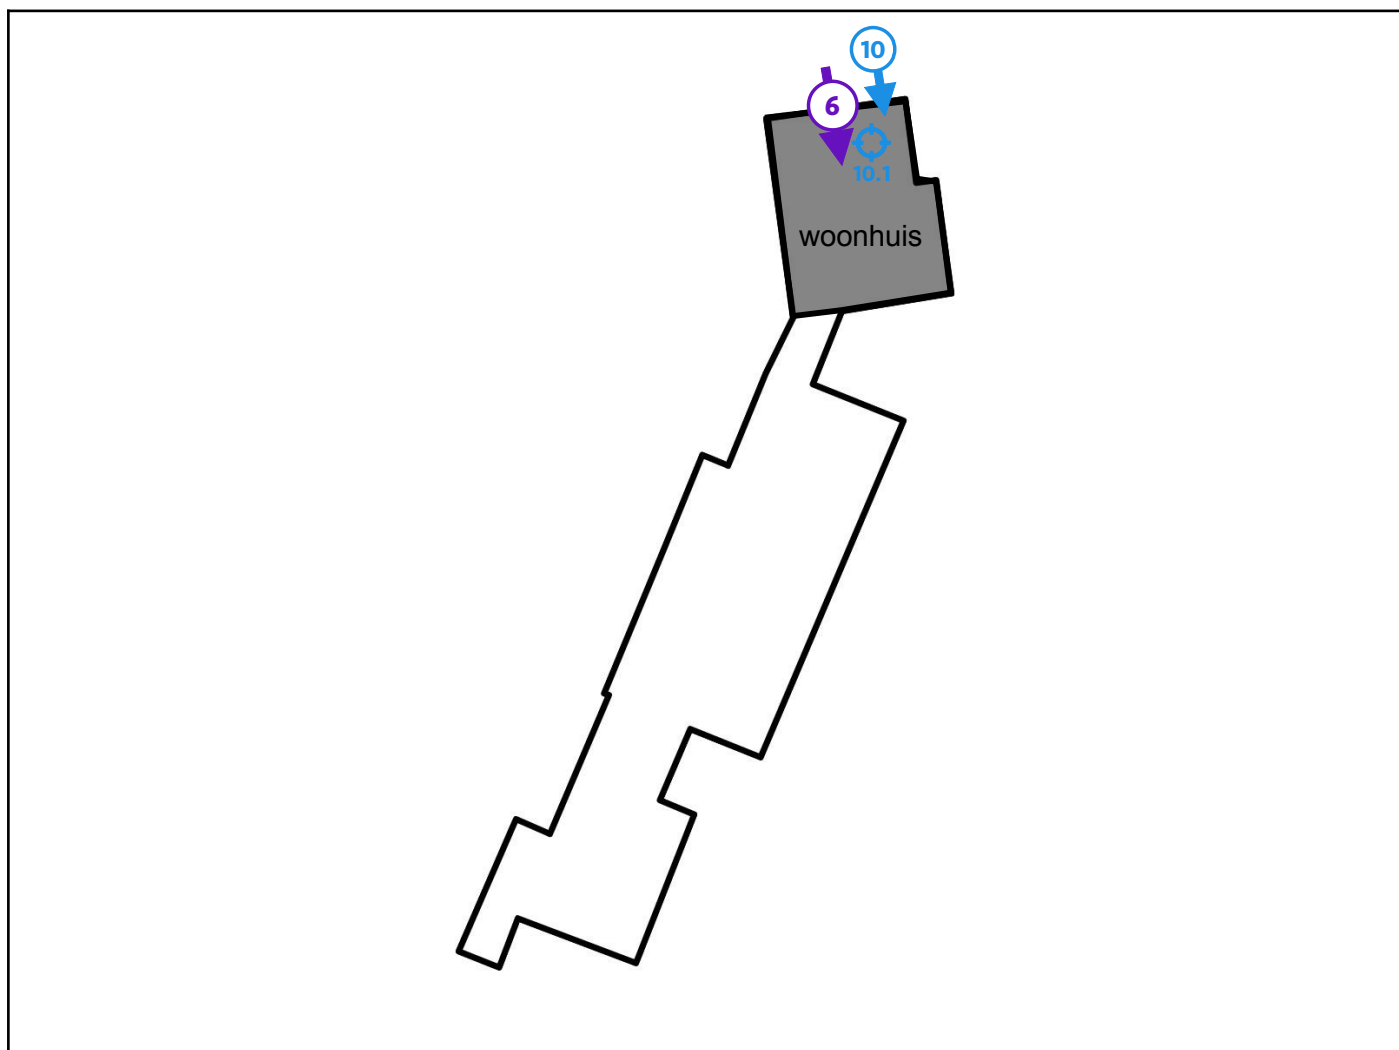
## Plan 1.2: Hoofdgebouw WH 1V

Beschrijving	Type	Actie
6. Mogelijke tegellijn achter fiance badkamer	Advies	-
10. Vloerzeil 1ste verdiep	Geen asbest	-
10.1 Code: VZ1	Puntmonster	-

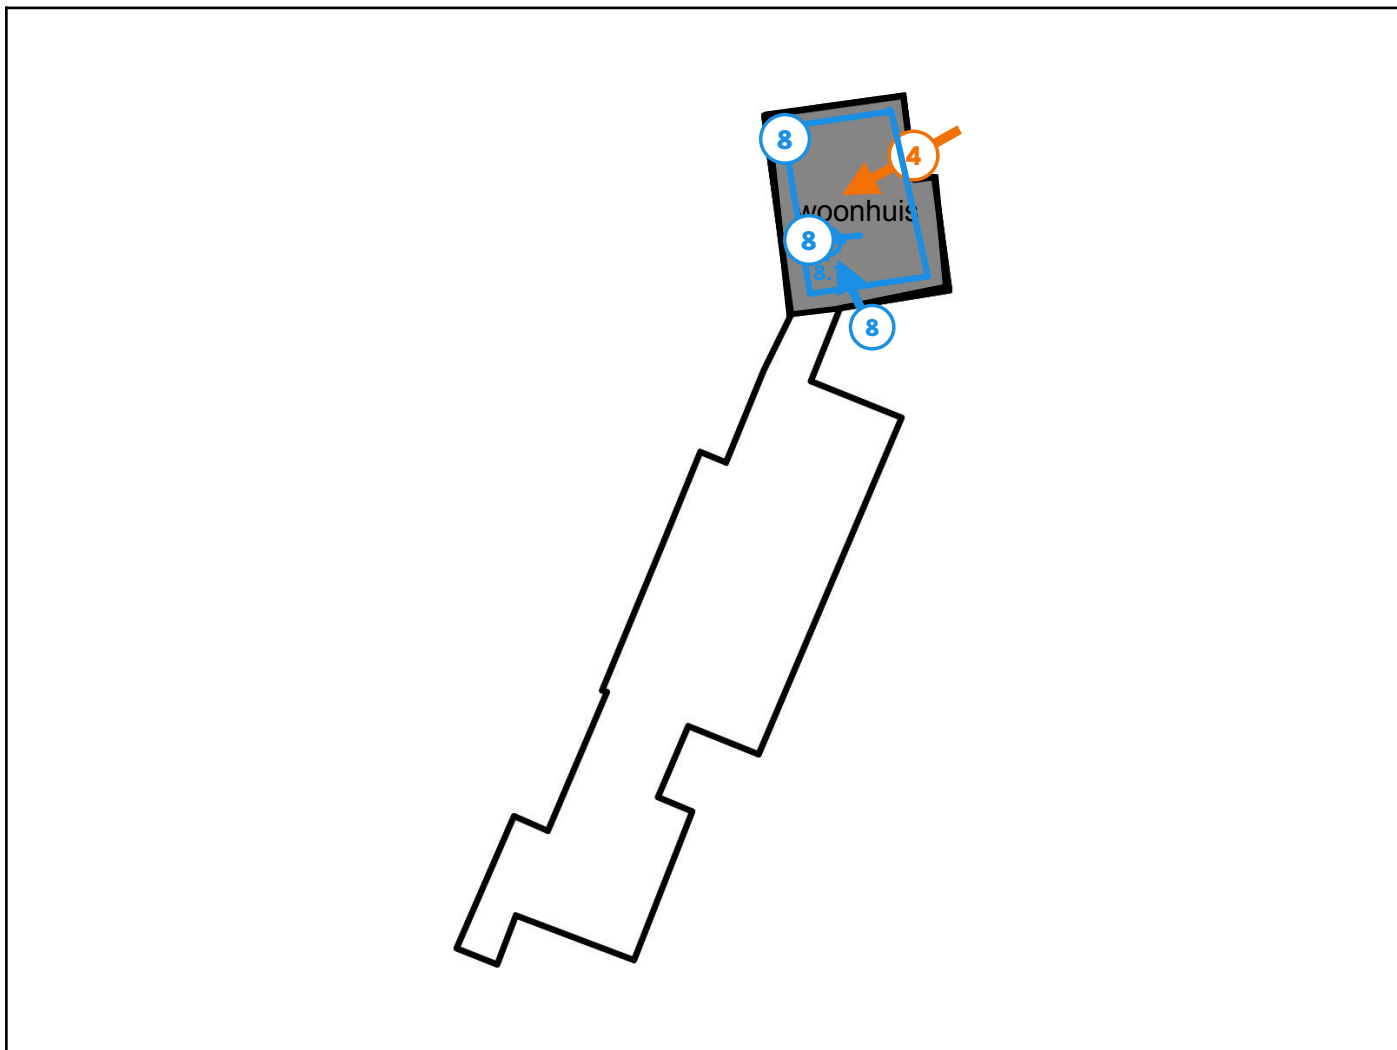
## Plan 1.3: Hoofdgebouw WH zolder

Beschrijving	Type	Actie
4. Asbestleien op dak woonhuis	Asbestmateriaal	<a href="#">Verwijderen</a>
8. Isolatie warm water buis zolder (recht+bocht)	Geen asbest	-
8.1 Code: BZ1	Puntmonster	-

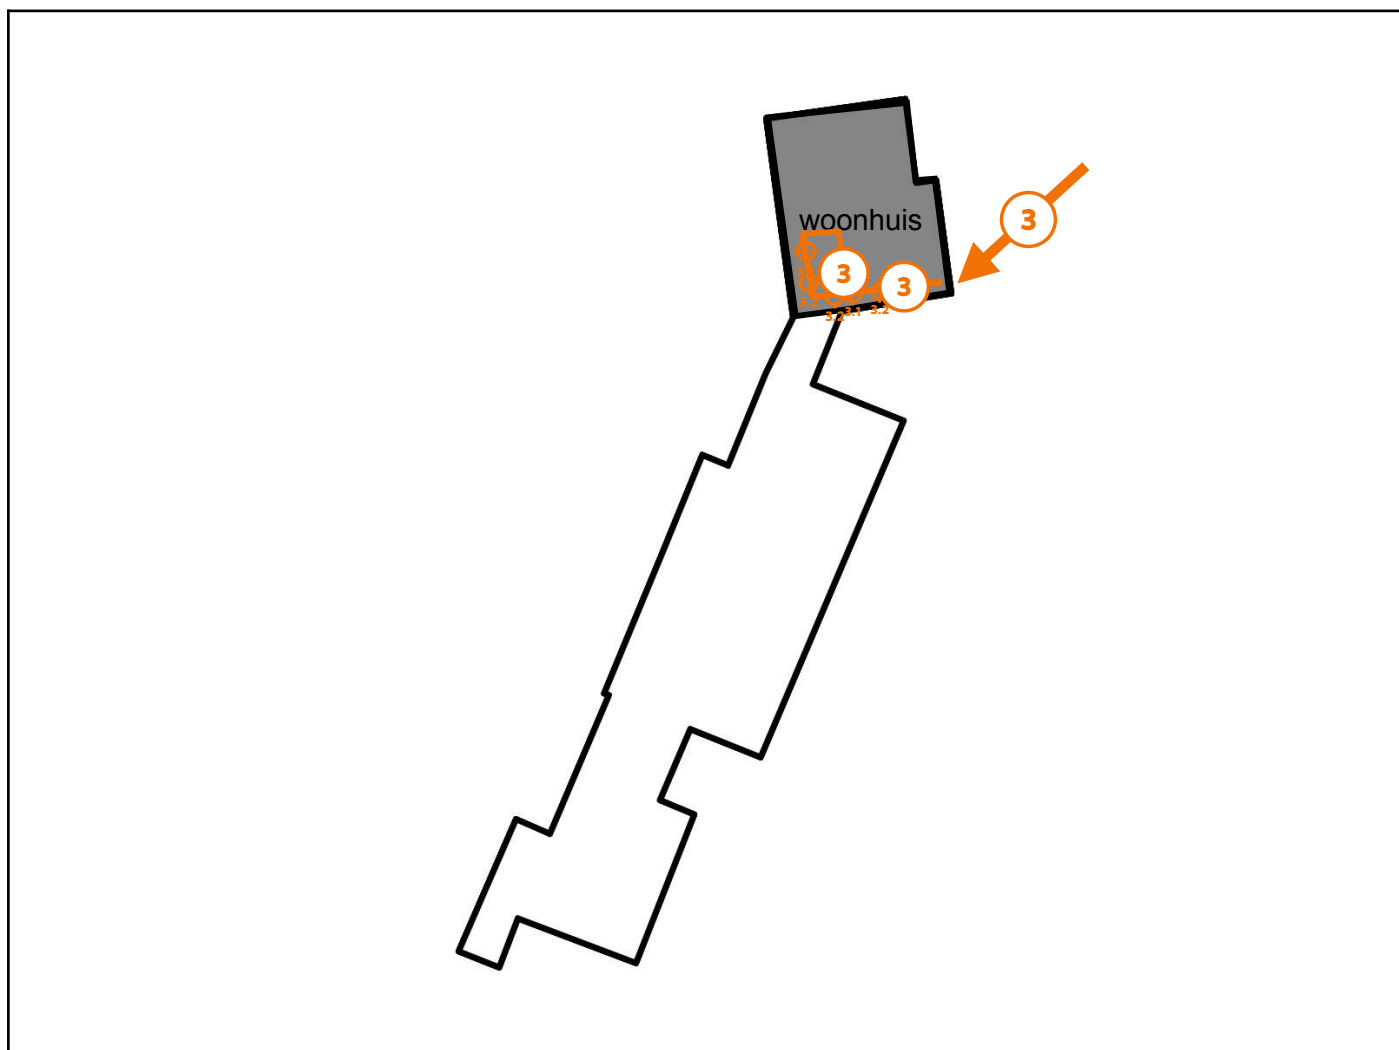
## Plan 1.4: Hoofdgebouw WH kelder

Beschrijving	Type	Actie
3. Isolatie warm water buis kelder (bocht+recht)	Asbestmateriaal	<a href="#">Verwijderen</a>
3.1 Code: BSB1	Mengmonster	-
3.2 Code: BSR1	Mengmonster	-
