# Asbestinventarisatattest

Tolhuisstraat 149, 2627 Schelle

Attestnummer : 20260306-000321.000

Uitgegeven op : 06.03.2026

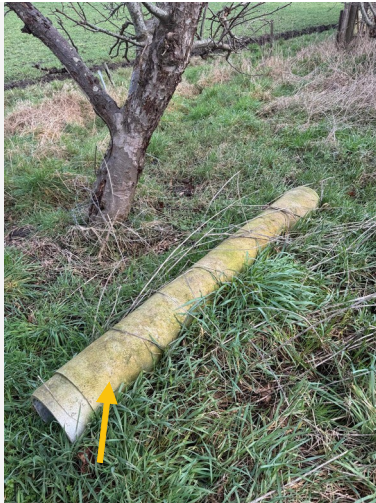
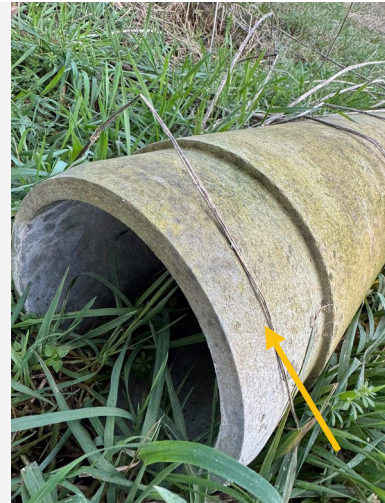
| Opmerking | deze oppervlakte, volumes en gewichten zijn niet gemeten, maar geschat op basis van een benadering van de aanwezige platen (de opgegeven hoeveelheden mogen niet gebruikt worden als maatstaf\ nvoor heffingen). |

De toepassing dient zorgvuldig verwijderd te worden zonder het materiaal te breken, beschadigen of te bewerken. Voorafgaand aan de verwijdering moet het materiaal voldoende bevochtigd of gefixeerd worden om vezelvrijgave te beperken.

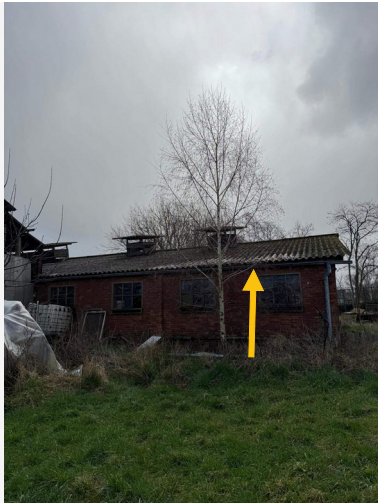
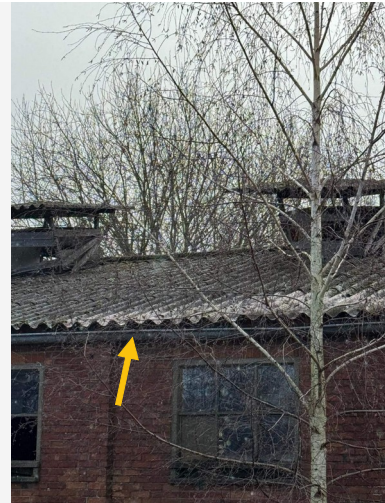
| Identificatiemethode | De asbestdeskundige beoordeelt het materiaal als asbestverdacht en dus asbesthoudend, en dit zonder monsternamen. |

bewerken. Voorafgaand aan de verwijdering moet het materiaal voldoende bevochtigd of gefixeerd worden om vezelvrijgave te beperken.

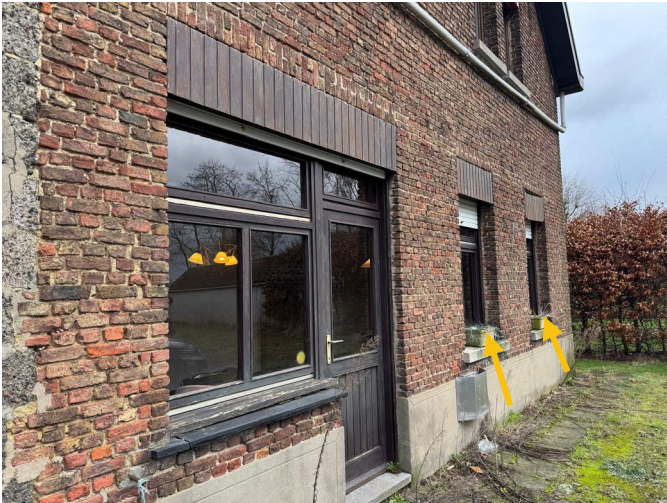
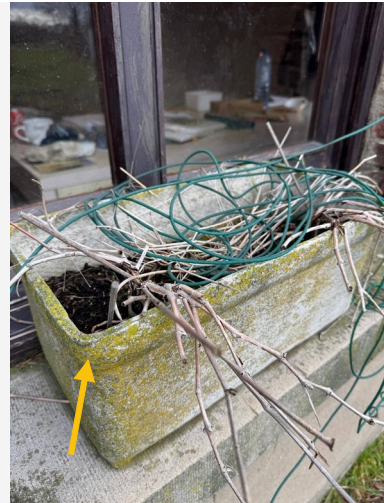
| Opmerking | De vezels die afspoelen van de asbesthoudende golfplaten op het dak komen terecht in de afvoergoten van de woning. De aanwezigheid van de vezels kan evenwel niet met het blote oog vastgesteld worden. |

De toepassing dient zorgvuldig verwijderd te worden zonder het materiaal te breken, beschadigen of te bewerken. Voorafgaand aan de verwijdering moet het materiaal voldoende bevochtigd of gefixeerd worden om vezelvrijgave te beperken.

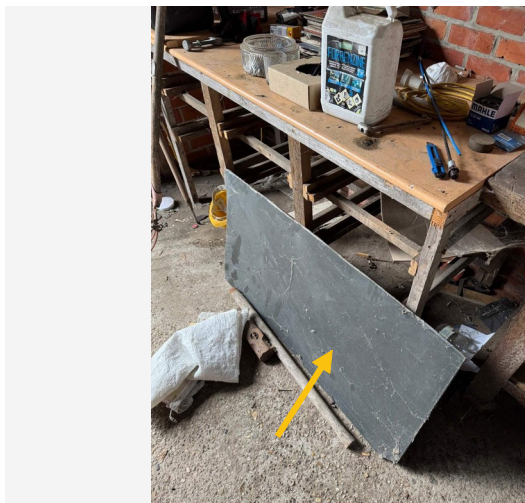
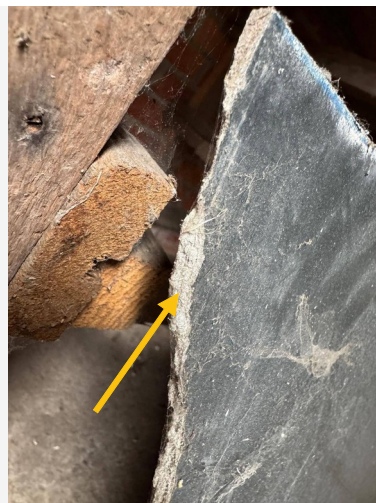
## Fiche 5: losliggende gebroken asbesthoudende vezelcementplaten

Asbestmateriaal - afvalstof

De werkzaamheden moeten worden uitgevoerd door daartoe opgeleide personen, waarbij vezelverspreiding maximaal wordt vermeden. Indien mogelijk worden de materialen voorafgaand licht bevochtigd en zorgvuldig verwijderd zonder onnodige beschadiging.

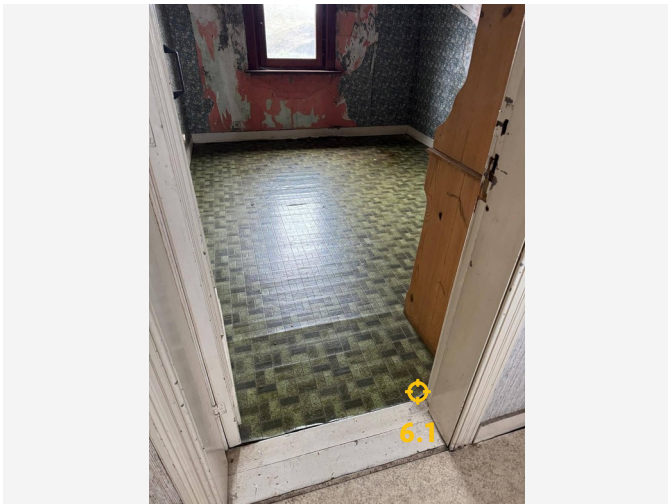
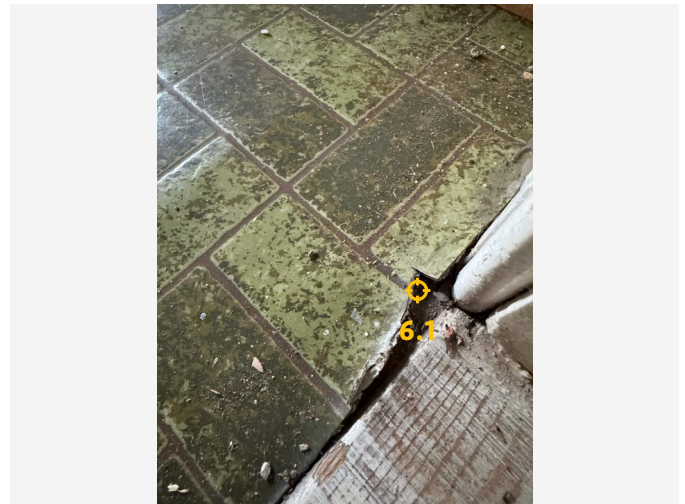
| Opmerking | deze oppervlakte werd niet gemeten, maar geschat op basis van een benadering voor alle aanwezige AC platen. Deze schatting mag niet worden gebruikt als maatstaf voor heffingen. |

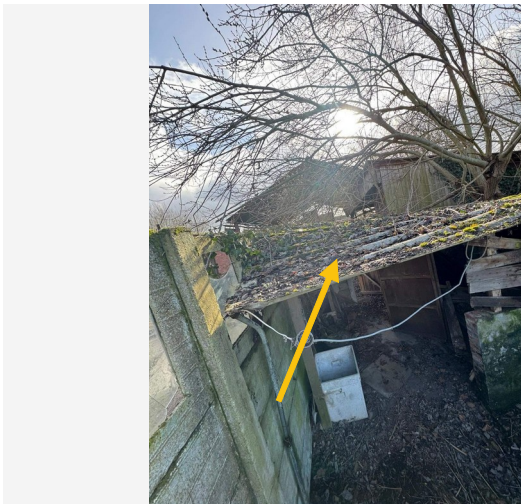
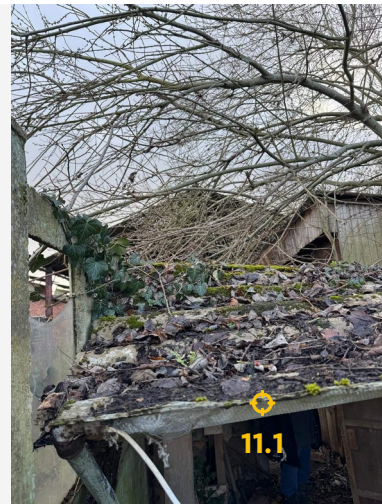
| Opmerking | <p>deze oppervlakte, volumes en gewichten zijn niet gemeten, maar geschat op basis van een benadering van de aanwezige roofing (de opgegeven hoeveelheden mogen niet gebruikt worden als maatstaf voor heffingen). Om gevolgschade en lekkages te voorkomen en niet destructief te werk te gaan, is alleen de toplaag bemonsterd. We kunnen geen uitspraak doen over de onderliggende lagen. Bij renovatie of sloop dient er een destructief onderzoek uitgevoerd te worden van de roofing.</p> |

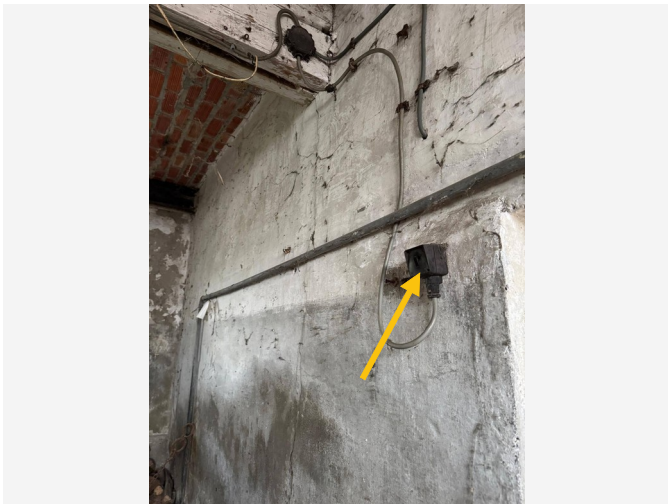
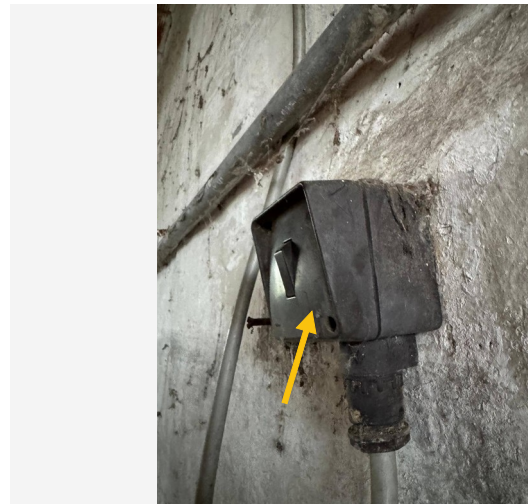
| Opmerking | <p>Deze oppervlakte werd niet gemeten, maar geschat op basis van een benadering voor alle aanwezige bakeliet. Deze schatting mag niet worden gebruikt als maatstaf voor heffingen. Als deskundige hebben wij geverifieerd dat het materiaal inderdaad bakeliet betreft en geen harde PVC. Bakeliet wordt door ons beschouwd als een asbestverdachte toepassing, aangezien het in veel gevallen asbesthoudend is. We hebben echter geen staalname uitgevoerd om de functionaliteit van de bakeliet niet in gevaar te brengen.</p> |

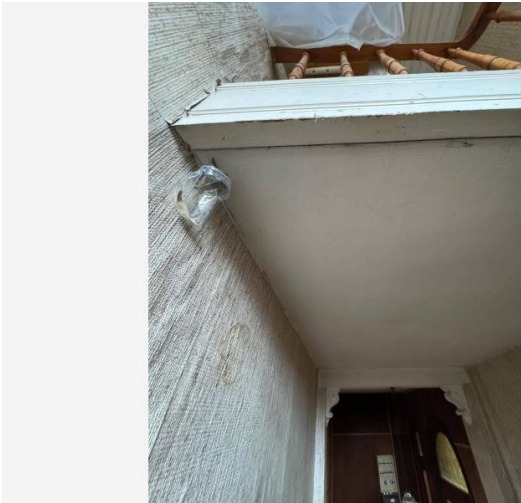
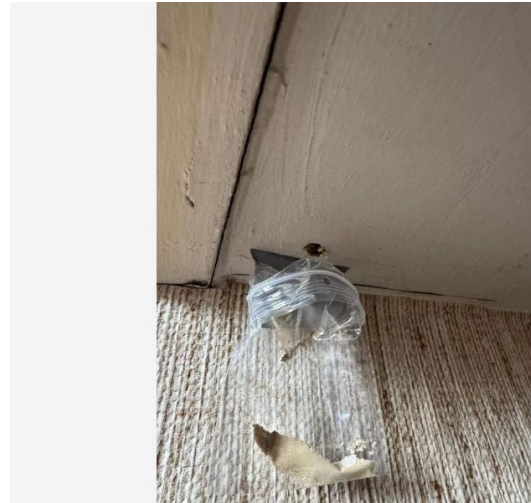
## Fiche 20: pleisterwerk plafond

Geen asbest

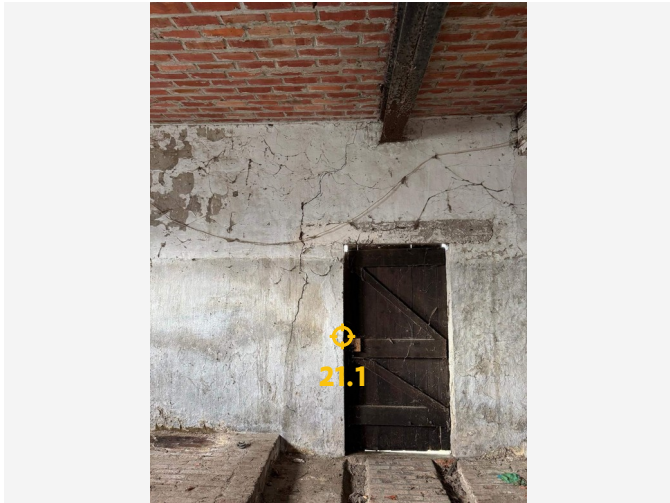
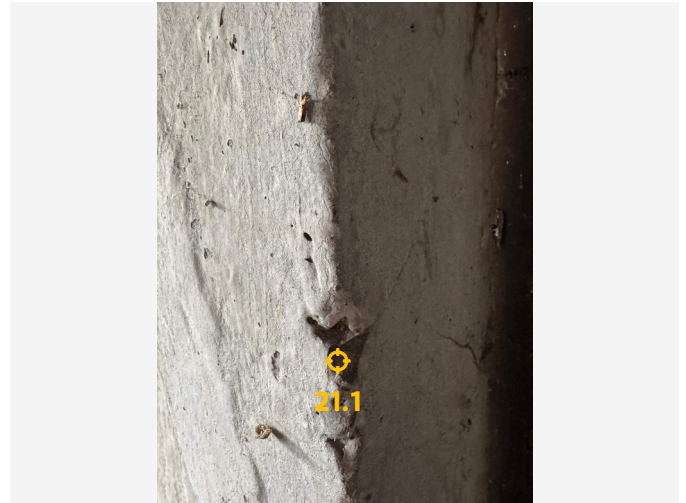
## Fiche 21: cementering muren

Geen asbest

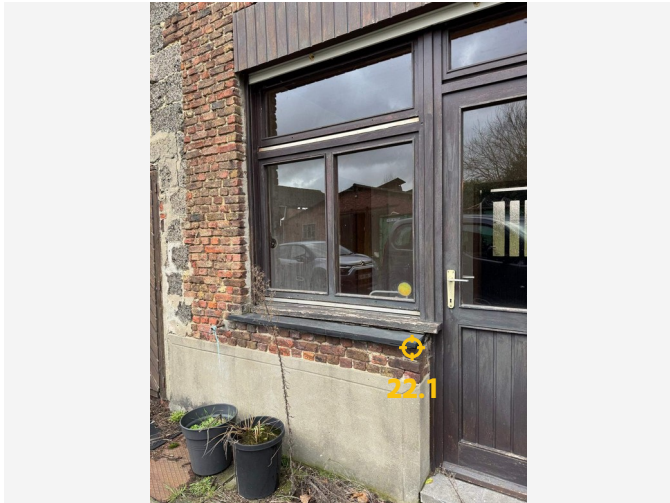
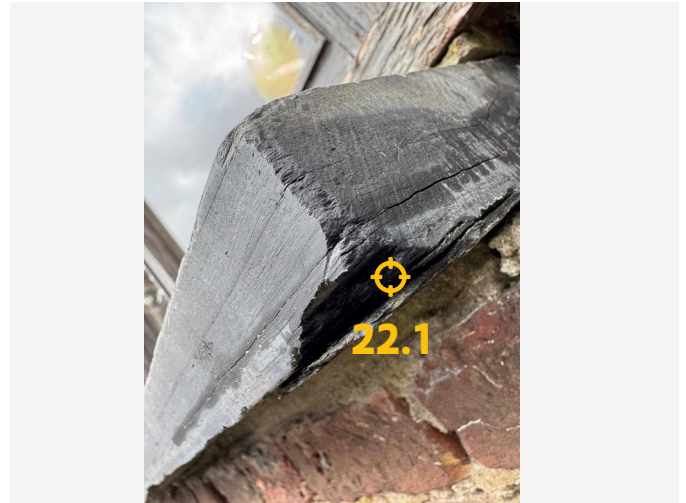
## Fiche 22: raamdorpel (buitengevel)

Geen asbest

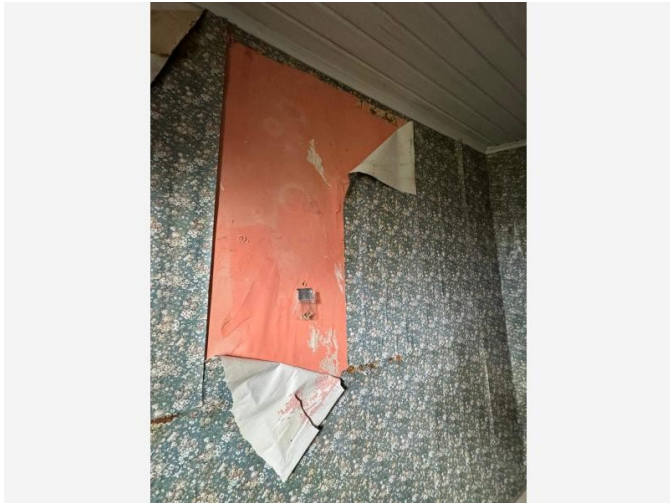
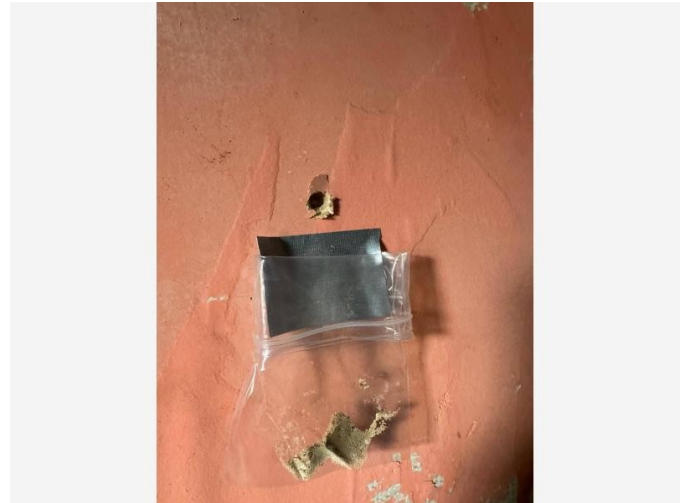
| Opmerking | deze oppervlakte, volumes en gewichten zijn niet gemeten, maar geschat op basis van een benadering van de aanwezige mastiek.<br><br>Deze schatting mag niet worden gebruikt als maatstaf voor heffingen. |

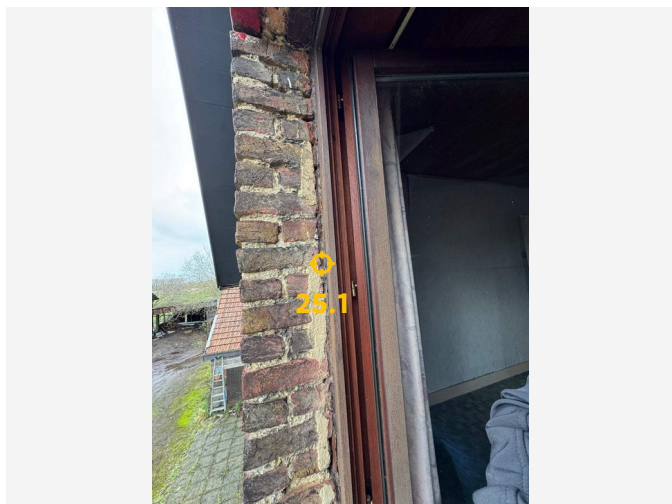
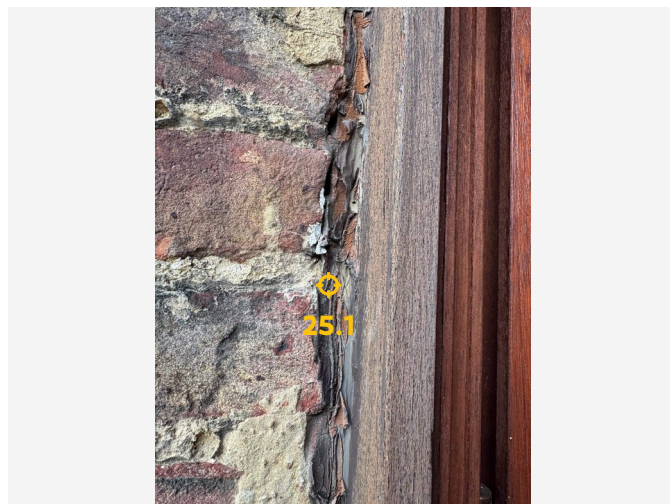
| Opmerking | deze oppervlakte, volumes en gewichten zijn niet gemeten, maar geschat op basis van een benadering van de aanwezige pleister (de opgegeven hoeveelheden mogen niet gebruikt worden als maatstaf\ nvoor heffingen). |
