Asbestinventarisatetest

Stedemansakker 1, 8800 Roeselare

Attestnummer : 20260521-000308.000

Uitgegeven op : 21.05.2026

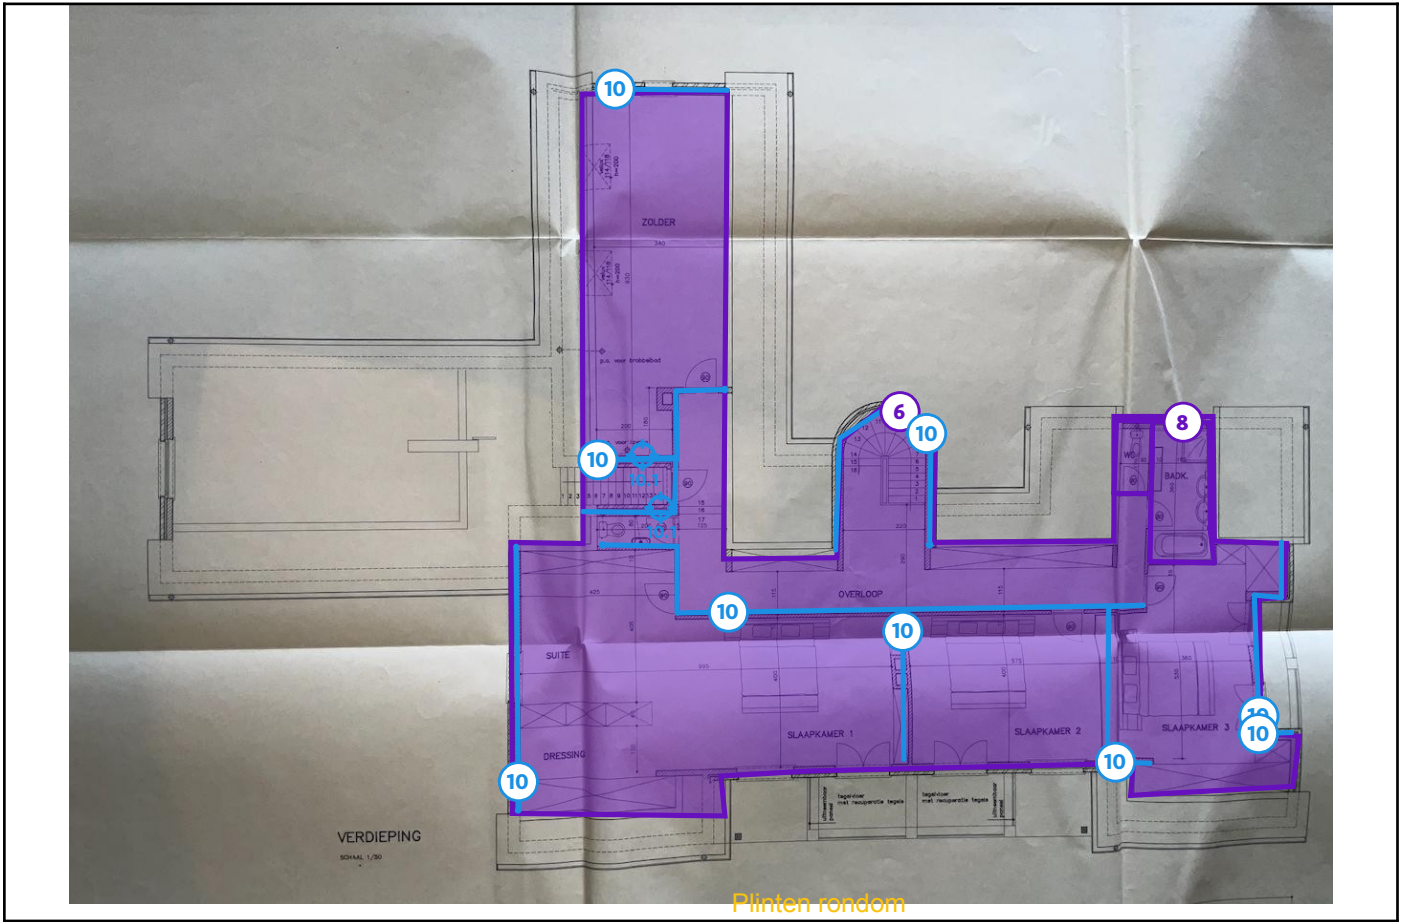
Plan 1.2: Niv1

Beschrijving	Type	Actie
6. Verlaagd plafond (gipskarton/hout)	Advies	-
8. Advies intacte wandtegels	Advies	-
9. Advies lijmlaag intacte plinten	Advies	-
10. Pleisterwerk wanden	Geen asbest	-
10.1 Code: MM01	Mengmonster	-

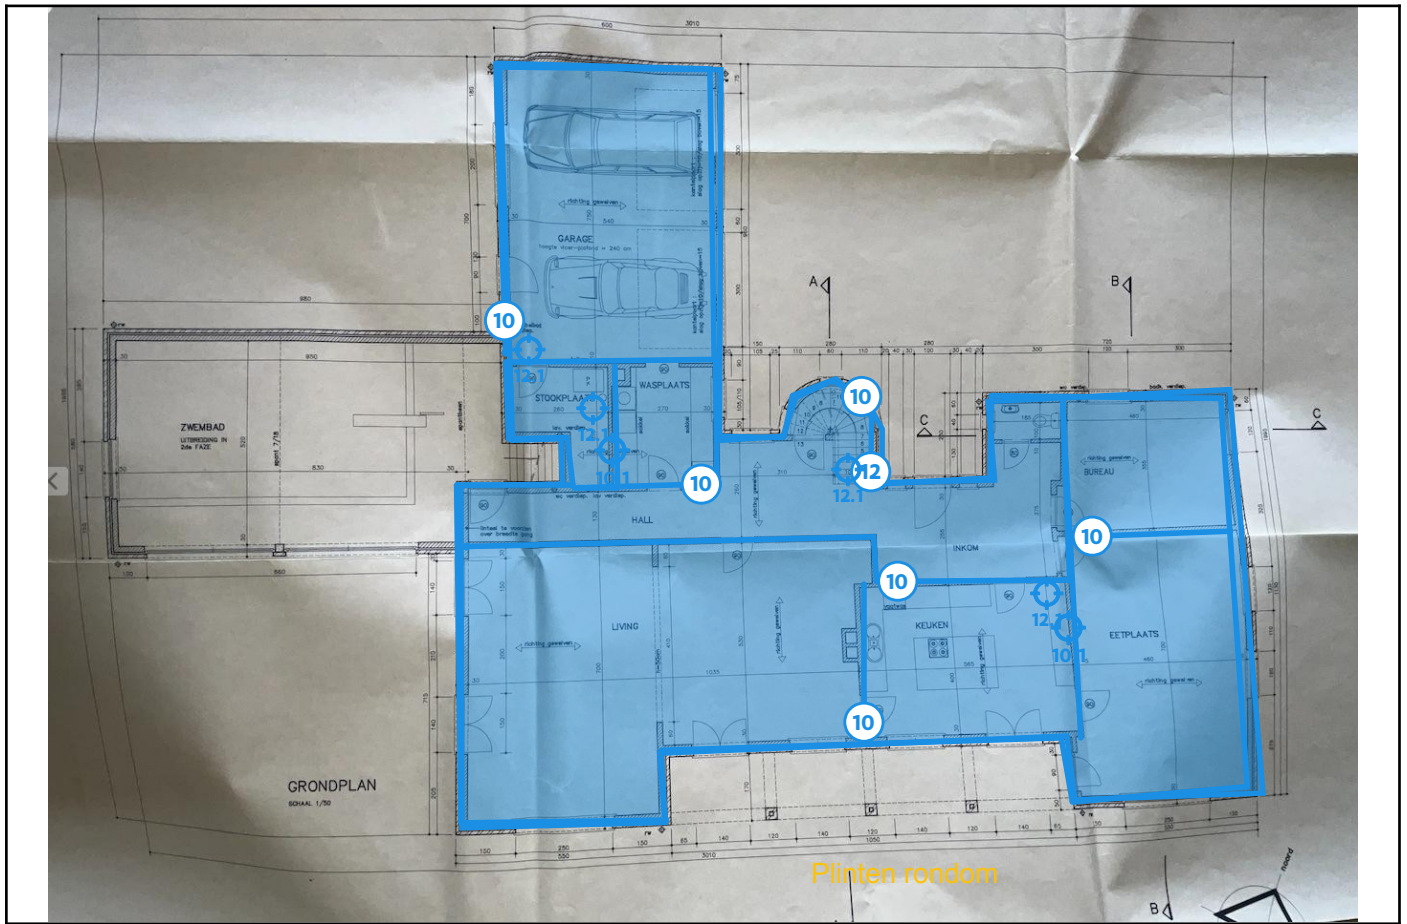
Plan 1.3: Gelijksvloer

Beschrijving	Type	Actie
9. Advies lijmlaag intacte plinten	Advies	-
10. Pleisterwerk wanden	Geen asbest	-
10.1 Code: MM01	Mengmonster	-
12. Pleisterwerk plafond	Geen asbest	-
12.1 Code: MM02	Mengmonster	-

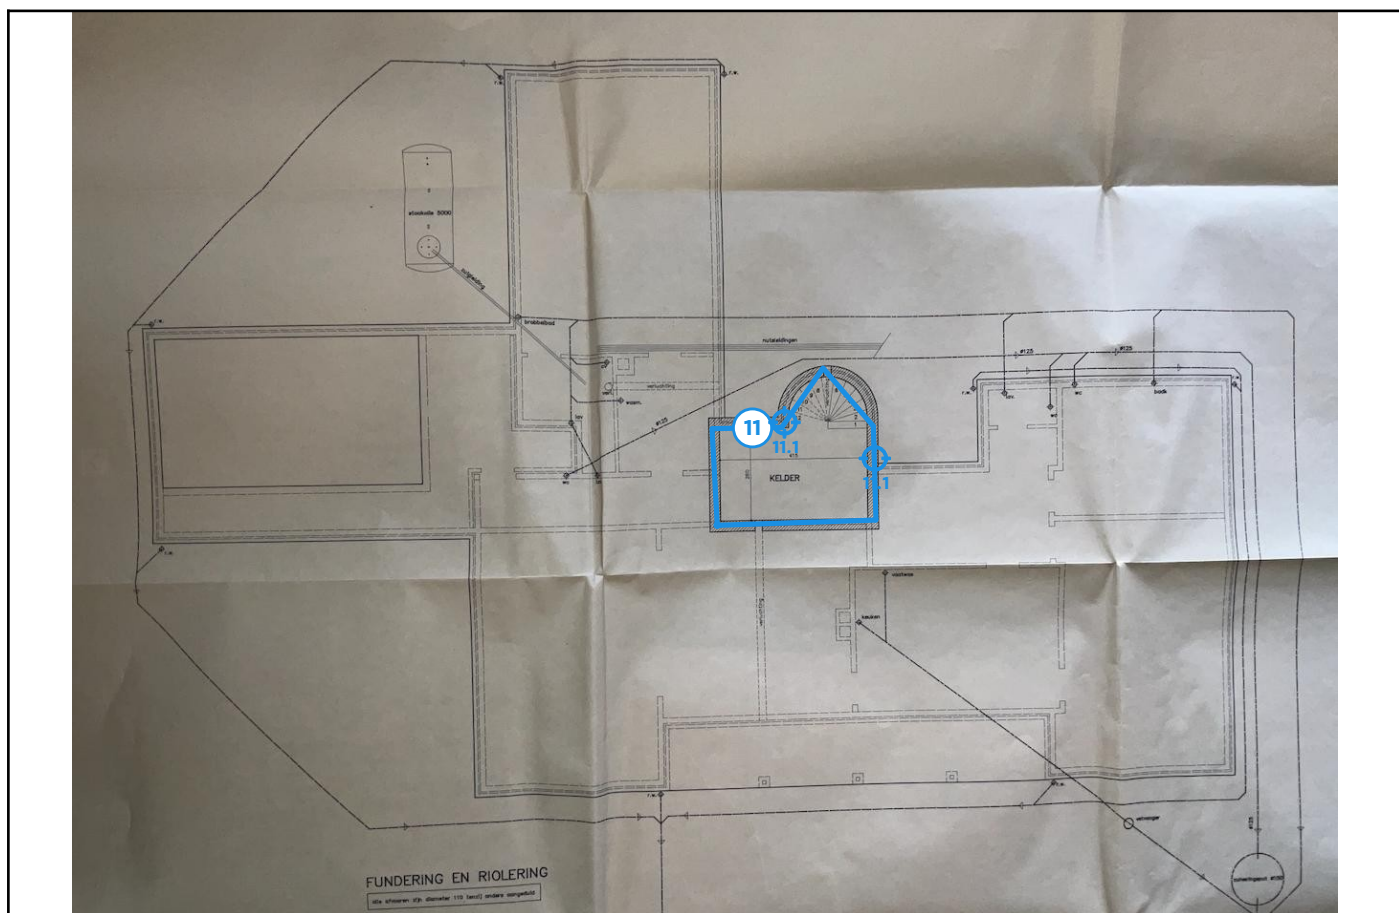
Plan 1.4: Kelder

Beschrijving	Type	Actie
11. Cement smeerlaag	Geen asbest	-
11.1 Code: MM11	Mengmonster	-

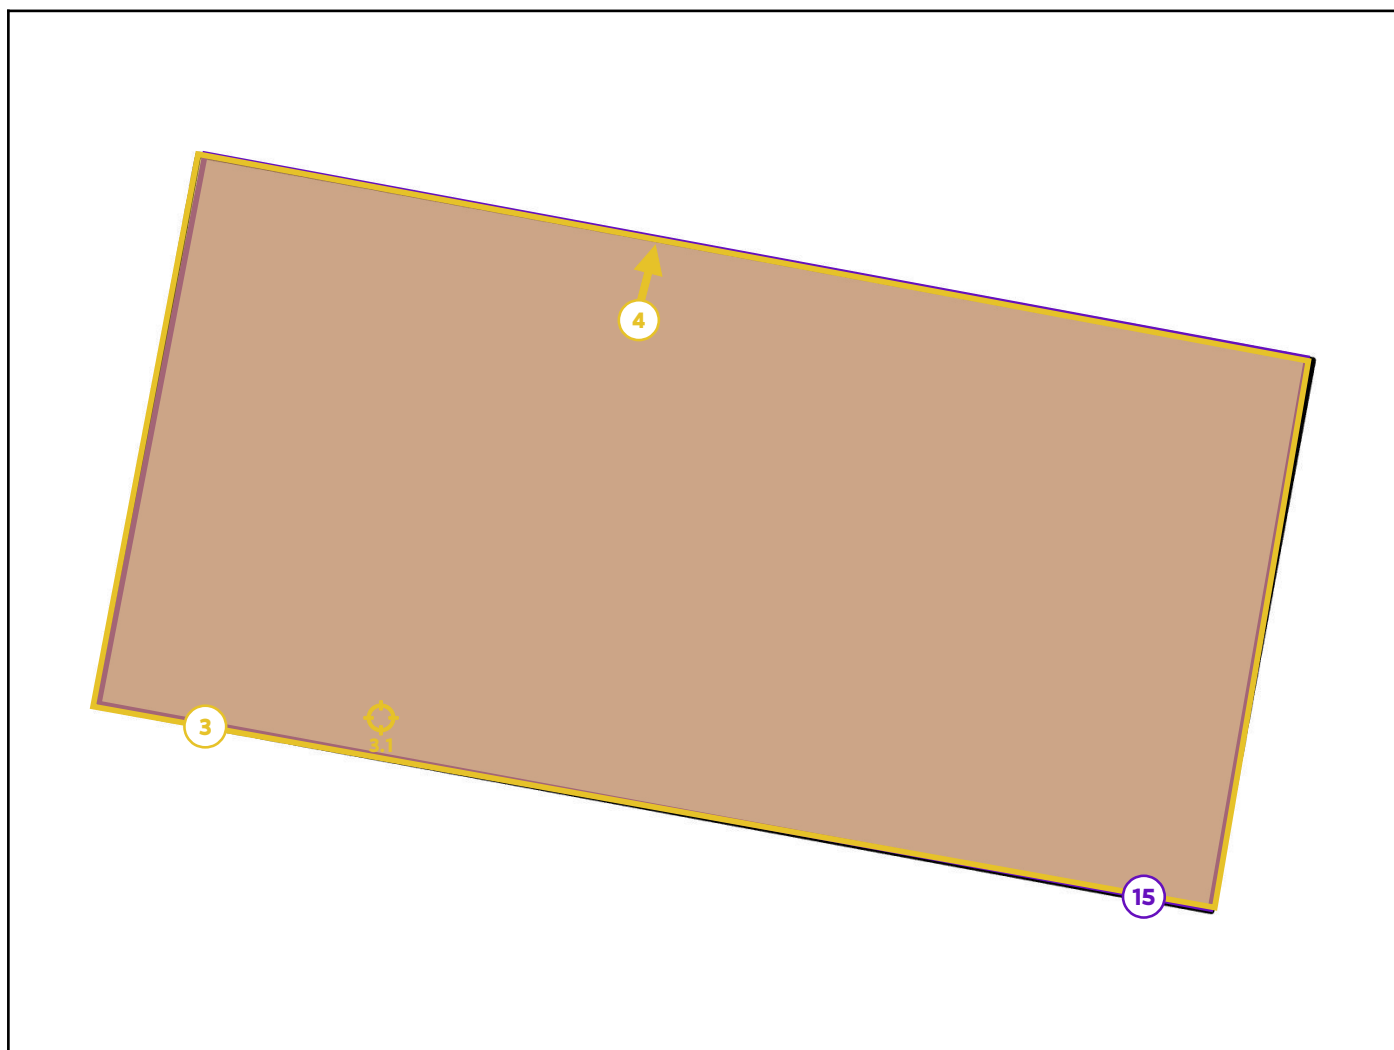
Plan 2.1: Hoofdgebouw plan

Beschrijving	Type	Actie
3. Menuiserie onderdak bijgebouw	Asbestmateriaal	Zorgvuldig beheren
3.1 Code: MM05	Puntmonster	-
4. Bakeliet toepassingen	Asbestmateriaal	Zorgvuldig beheren
15. Dakbedekking (anders dan leien of golfplaten)	Overige ruimte of materiaal	-

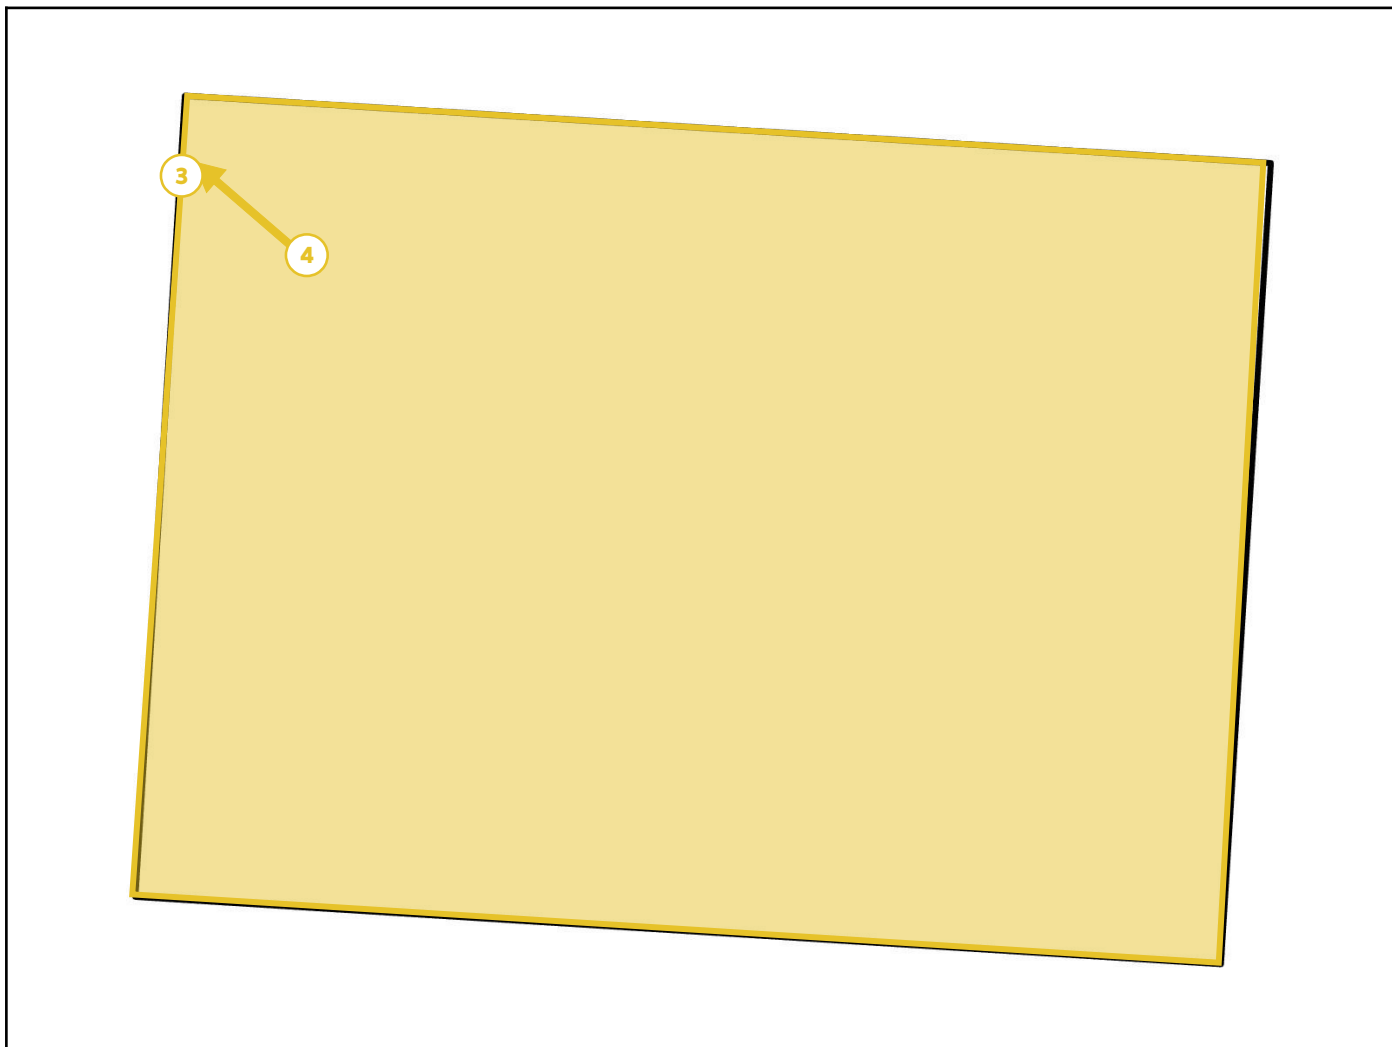
Plan 6.1: Bijgebouw plan

Beschrijving	Type	Actie
3. Menuiserie onderdak bijgebouw	Asbestmateriaal	Zorgvuldig beheren
4. Bakeliet toepassingen	Asbestmateriaal	Zorgvuldig beheren

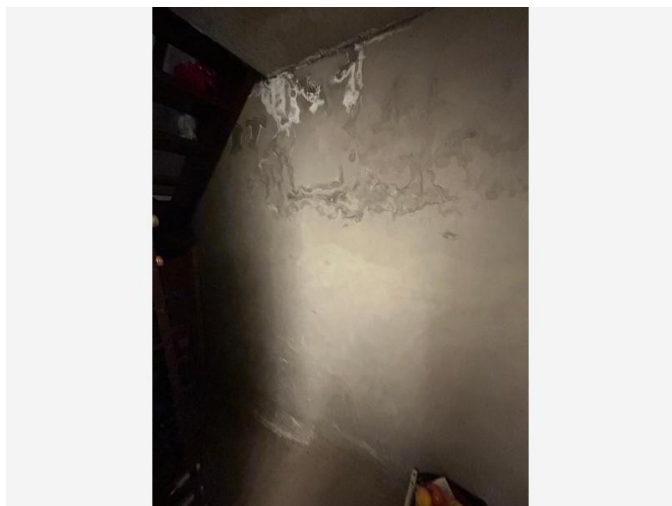
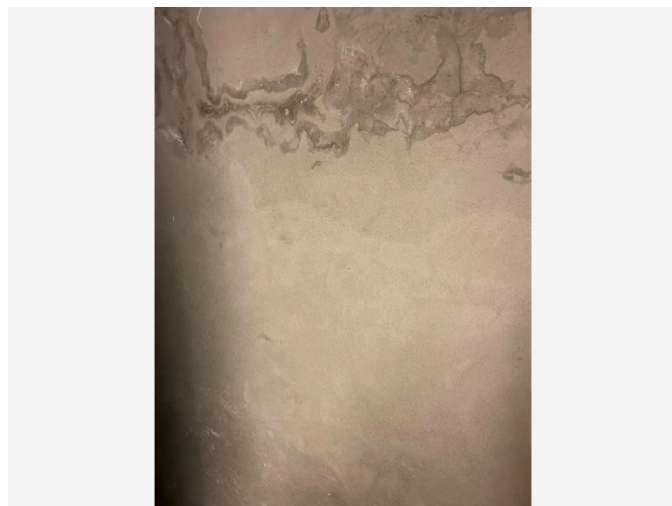
Beschrijving	Pleisterwerk wanden
Omgeving	Binnen
Primaire drager	Binnenwand
Bindmiddel van materiaal	Gips - kalk
Gebondenheid op basis van bindmiddel	Niet-hechtgebonden
Hoeveelheid (oppervlakte - dikte - aantal)	• 180,00 m ² - 1,00 cm - 1 stuk
Totaal volume	1,80 m ³
Identificatiemethode	Een monstername door de asbestdeskundige met laboanalyse door een asbestlabo.
Destructieve handeling voor identificatie	Nee
Opmerking	Hoeveelheden zijn een inschatting op basis van opmetingen ter plaatse.

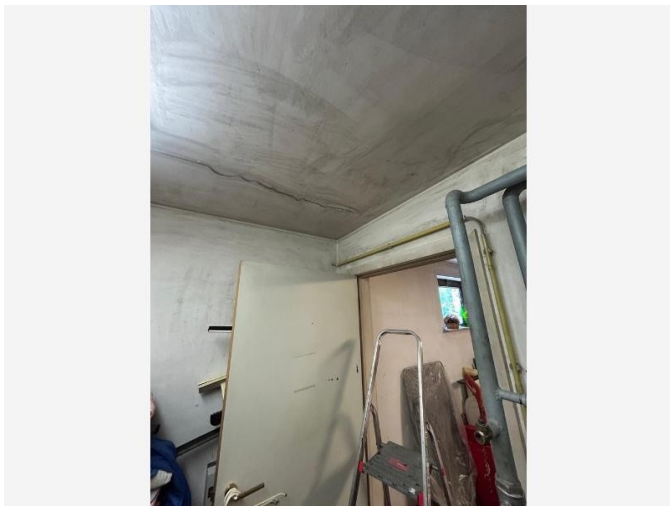
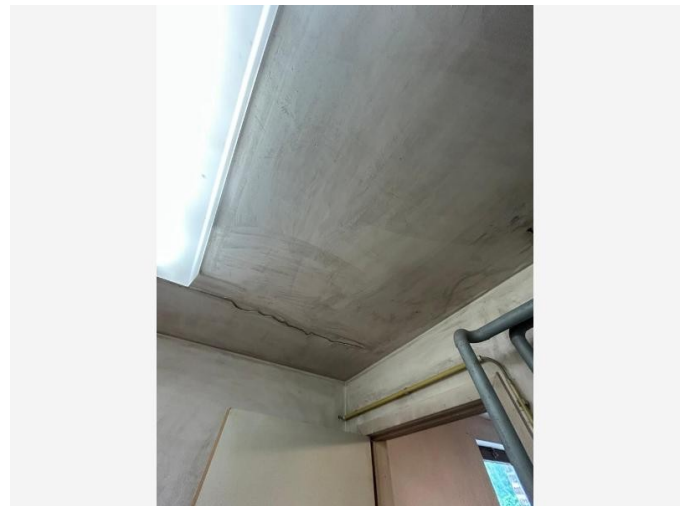
Fiche 12: Pleisterwerk plafond

Geen asbest
