# Asbestinventarisatattest

Kastanjeweg 7A, 3140 Keerbergen

Attestnummer : 20260705-000096.000

Uitgegeven op : 05.07.2026

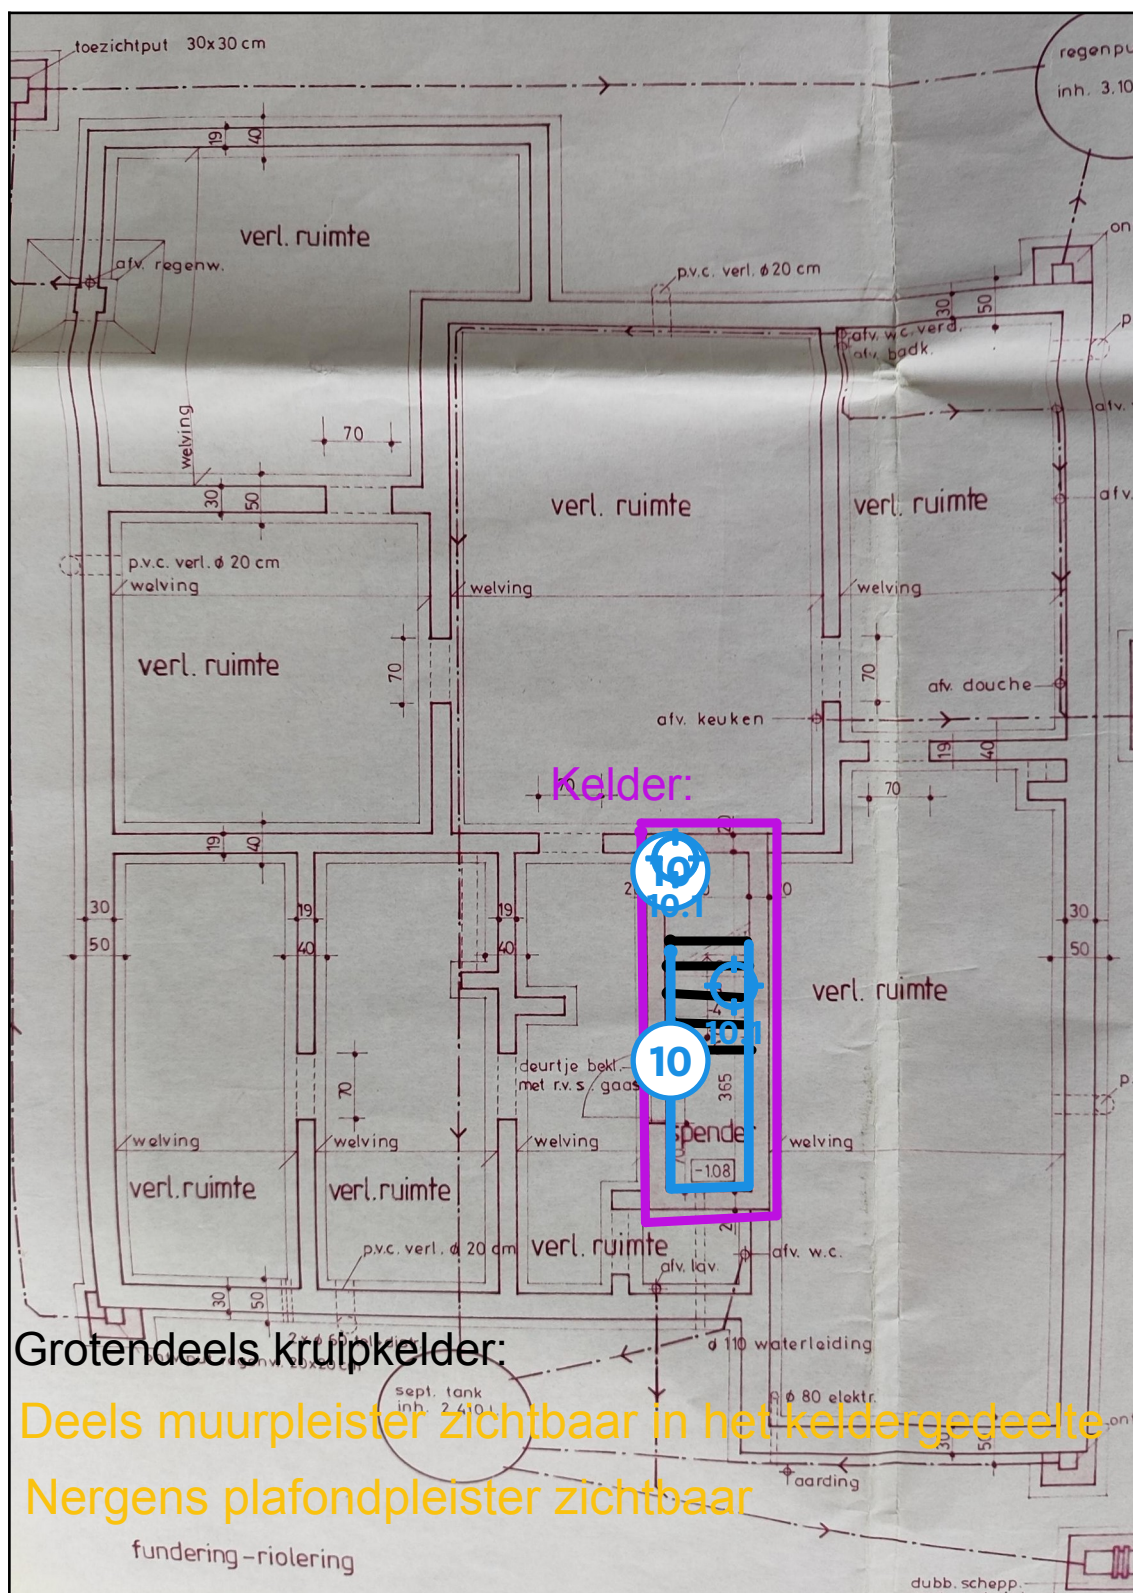
## Plan 1.1: Kelder en kruipkelder

| 2. Kruipruimte | Beperking | - |

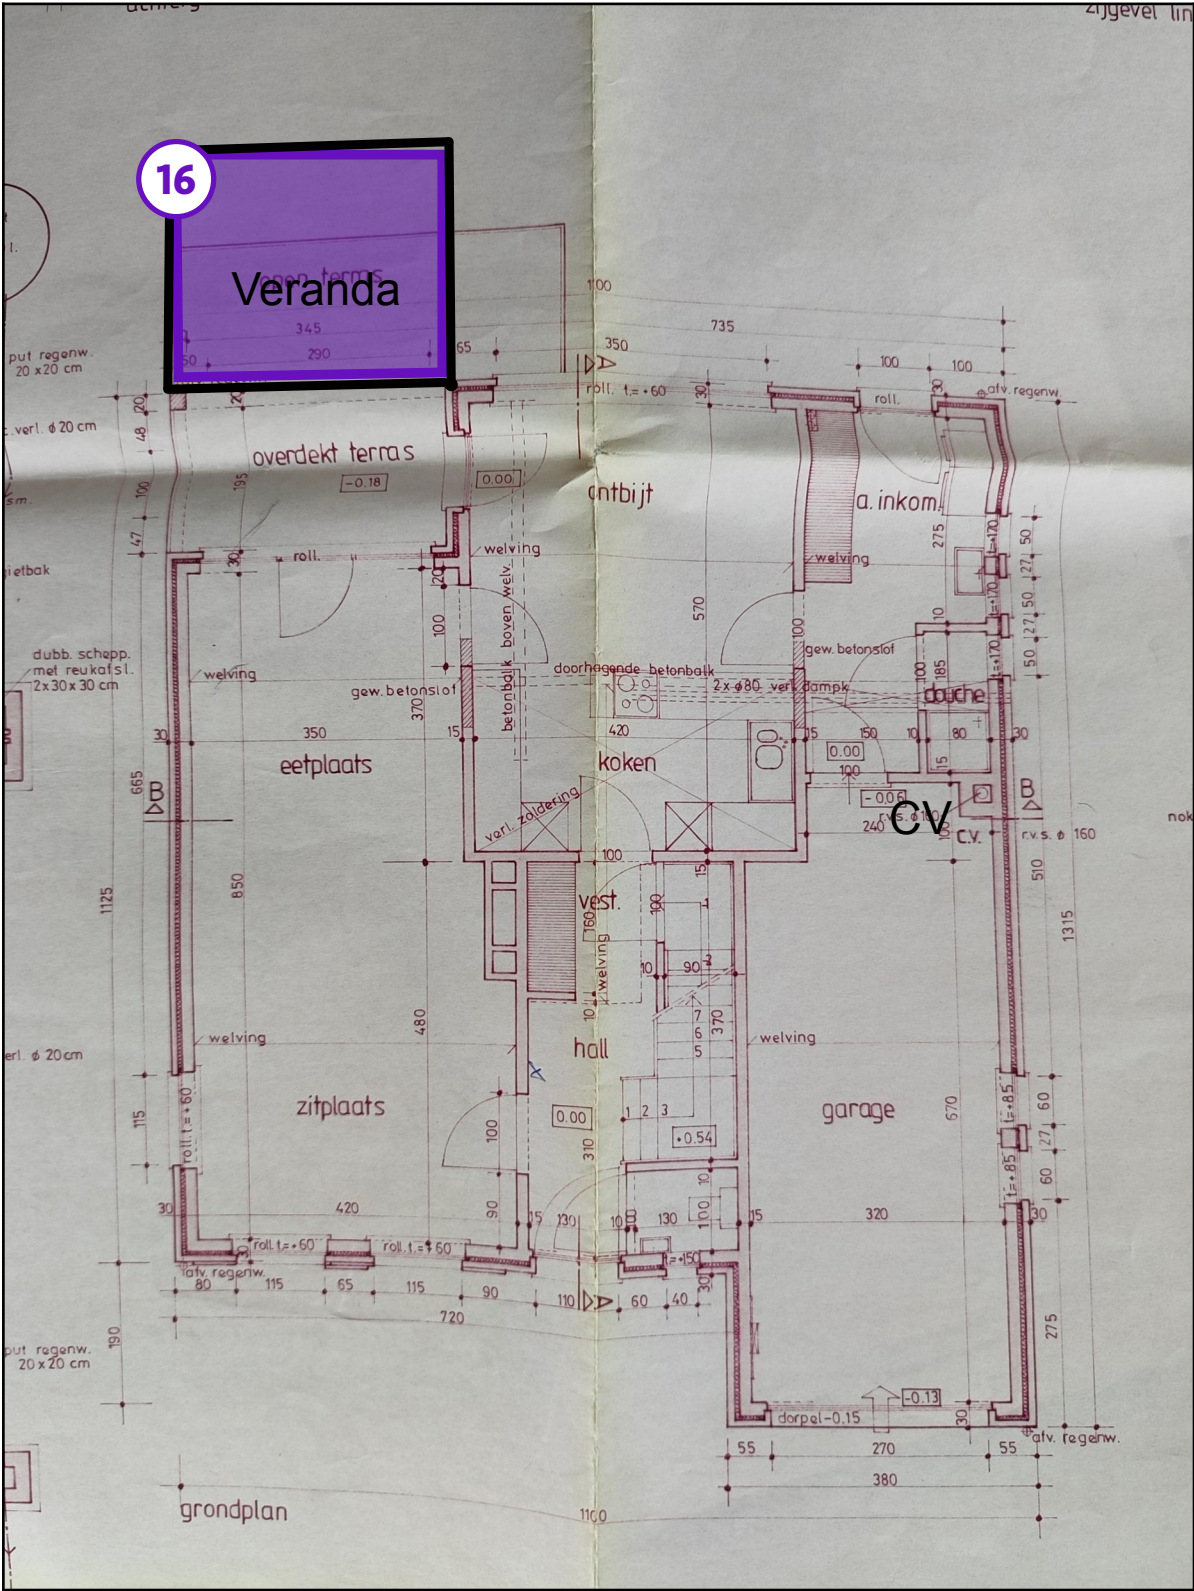
# Plan 1.6: Gelijkvloers

| 16. Dakbedekking veranda niet verdacht | Overige ruimte of materiaal | - |

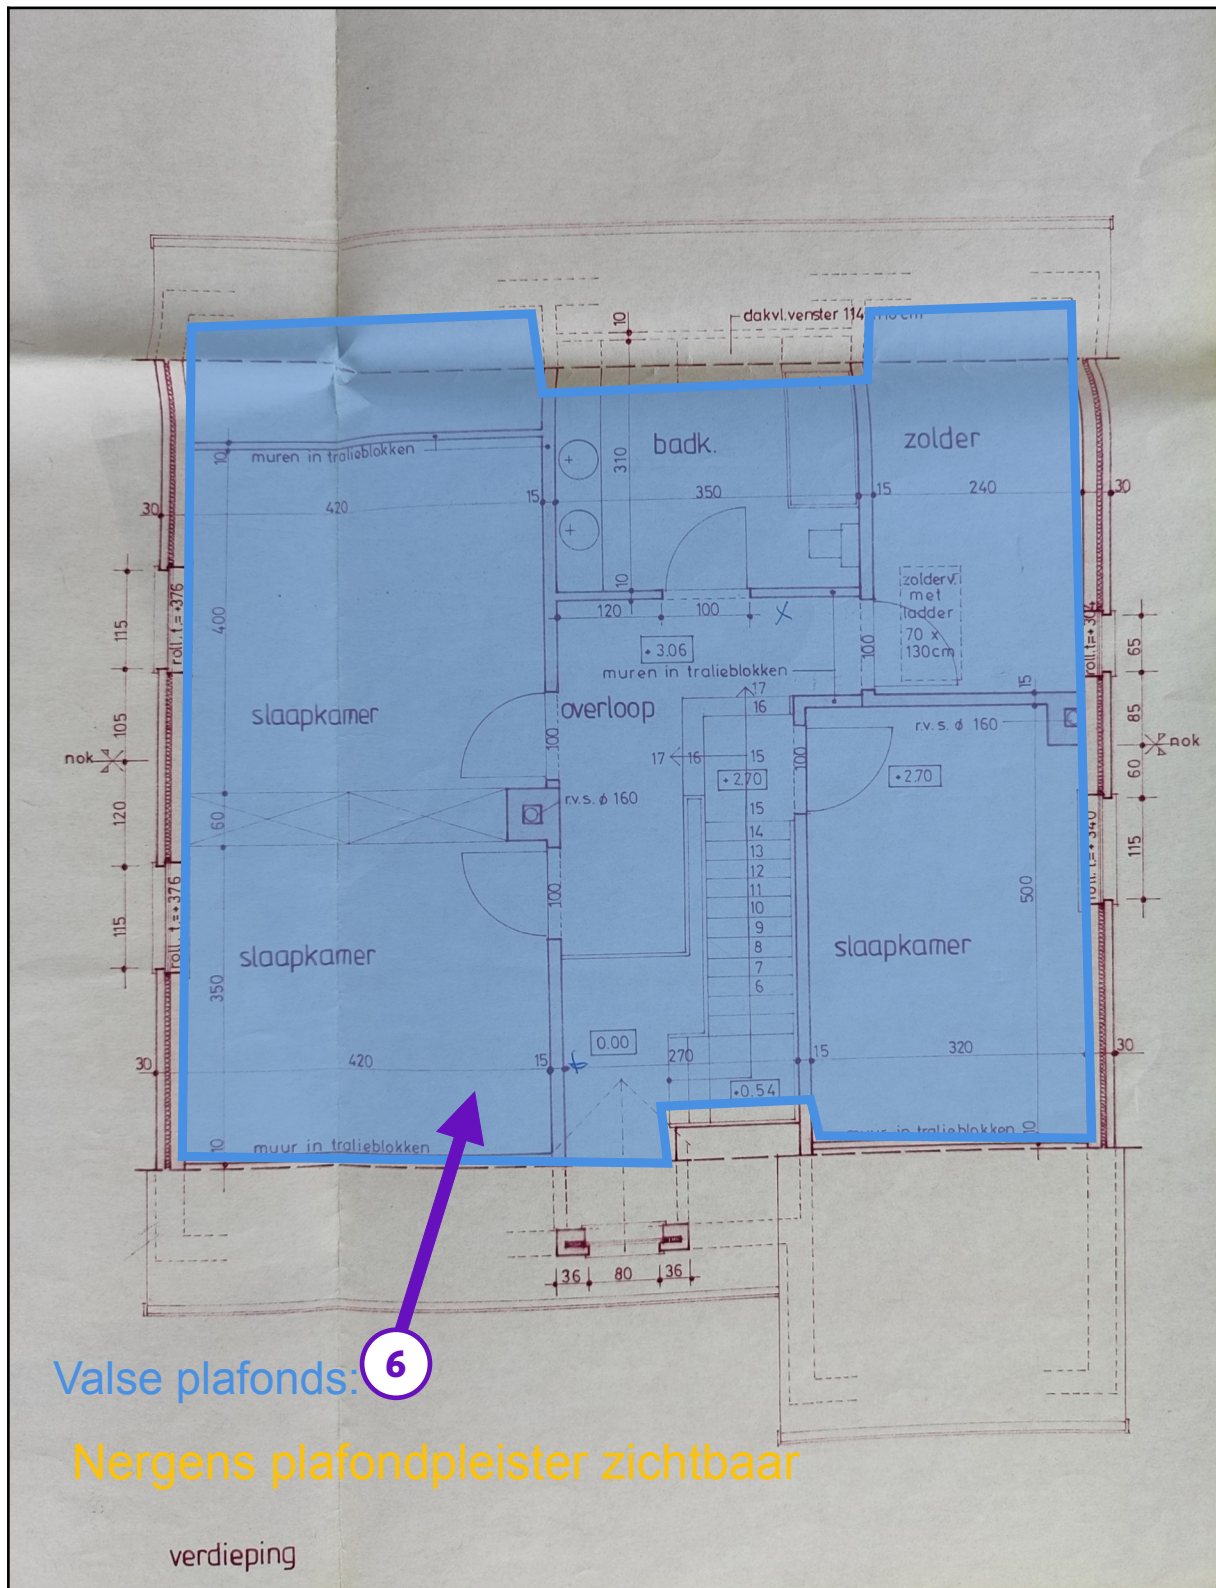
## Plan 1.8: 1e verdiep en hoofddak

| 6. Ruimte achter valse plafonds (geen pleisterwerk zichtbaar) | Advies | - |

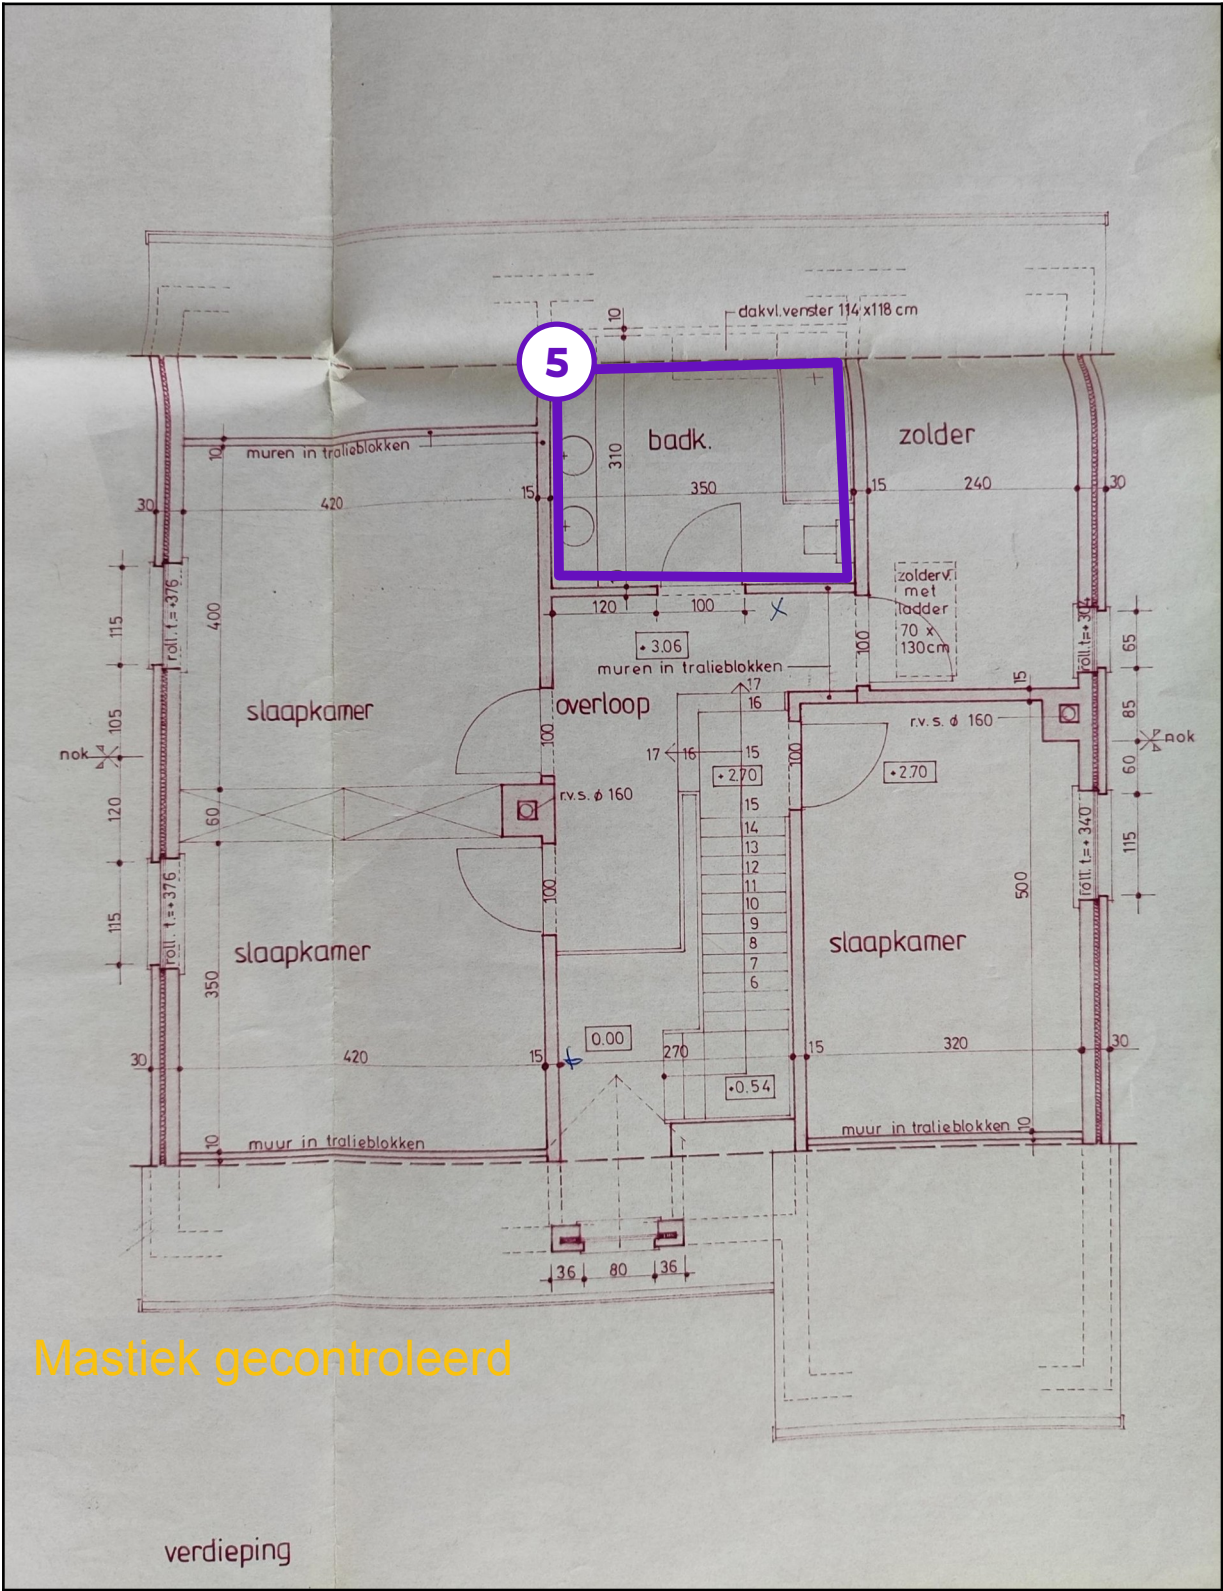
# Plan 1.9: 1e verdiep en hoofddak

Mastiek gecontroleerd

| 13. Mastiek op- en rond schrijnwerk: niet verdacht (visueel vastgesteld) | Overige ruimte of materiaal | - |

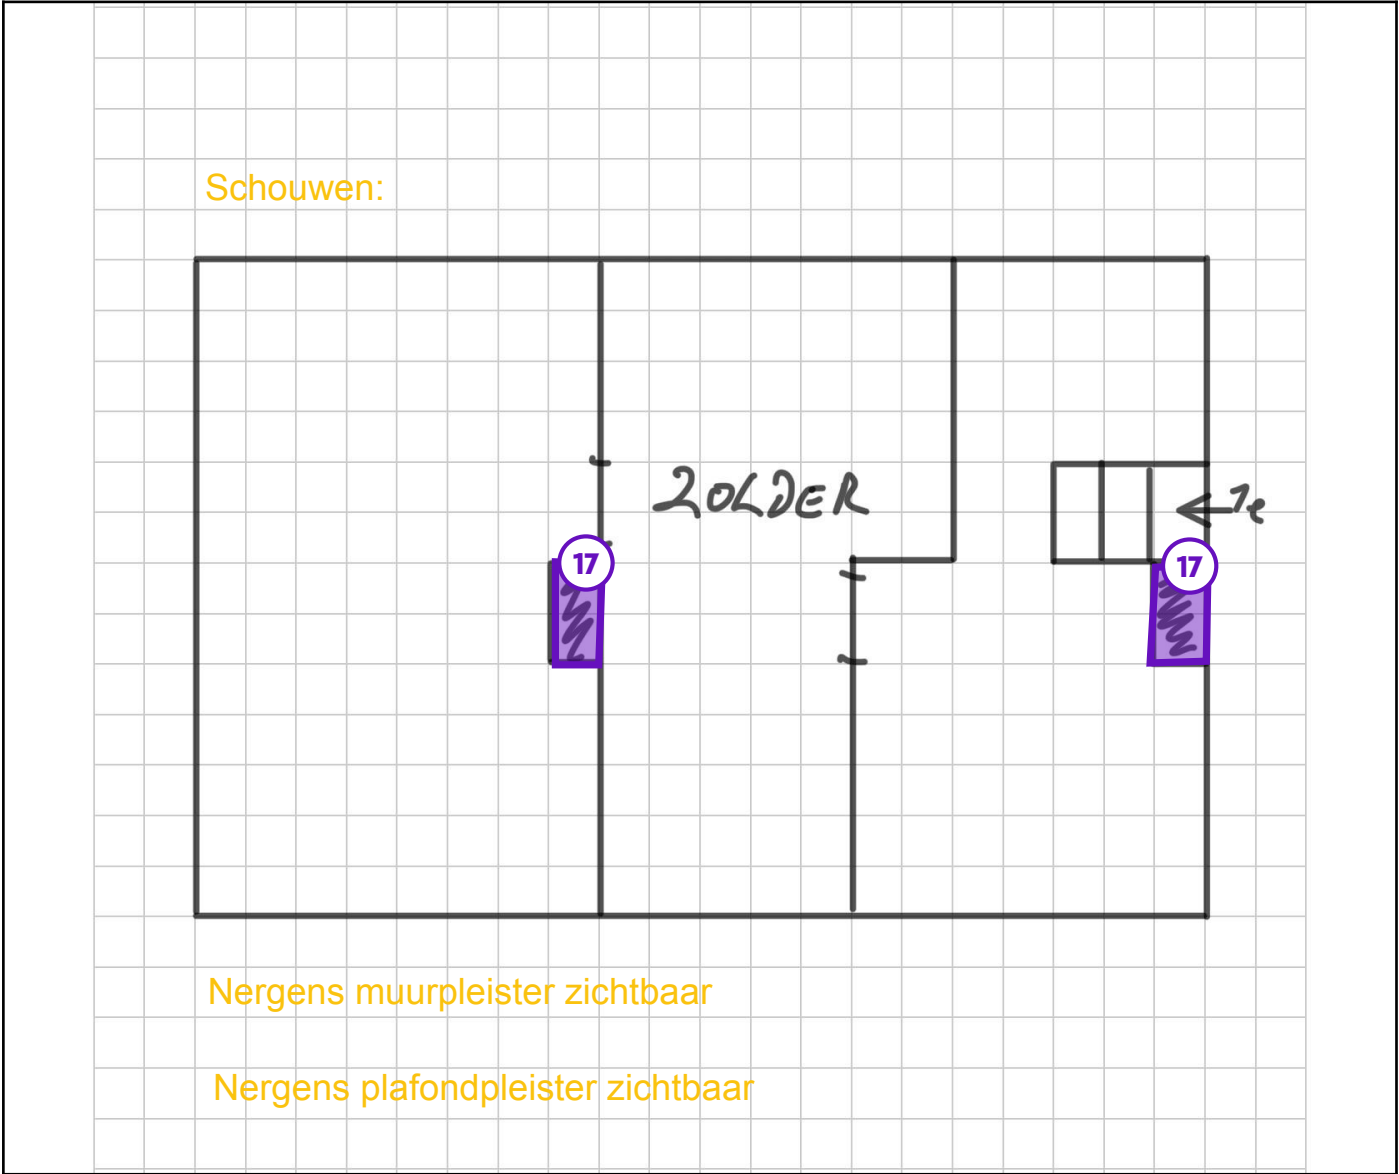
# Plan 1.10: Zolder

| Beschrijving | Type | Actie |
|---|---|---|
| 17. Open schouwen op het dak | Overige ruimte of materiaal | - |

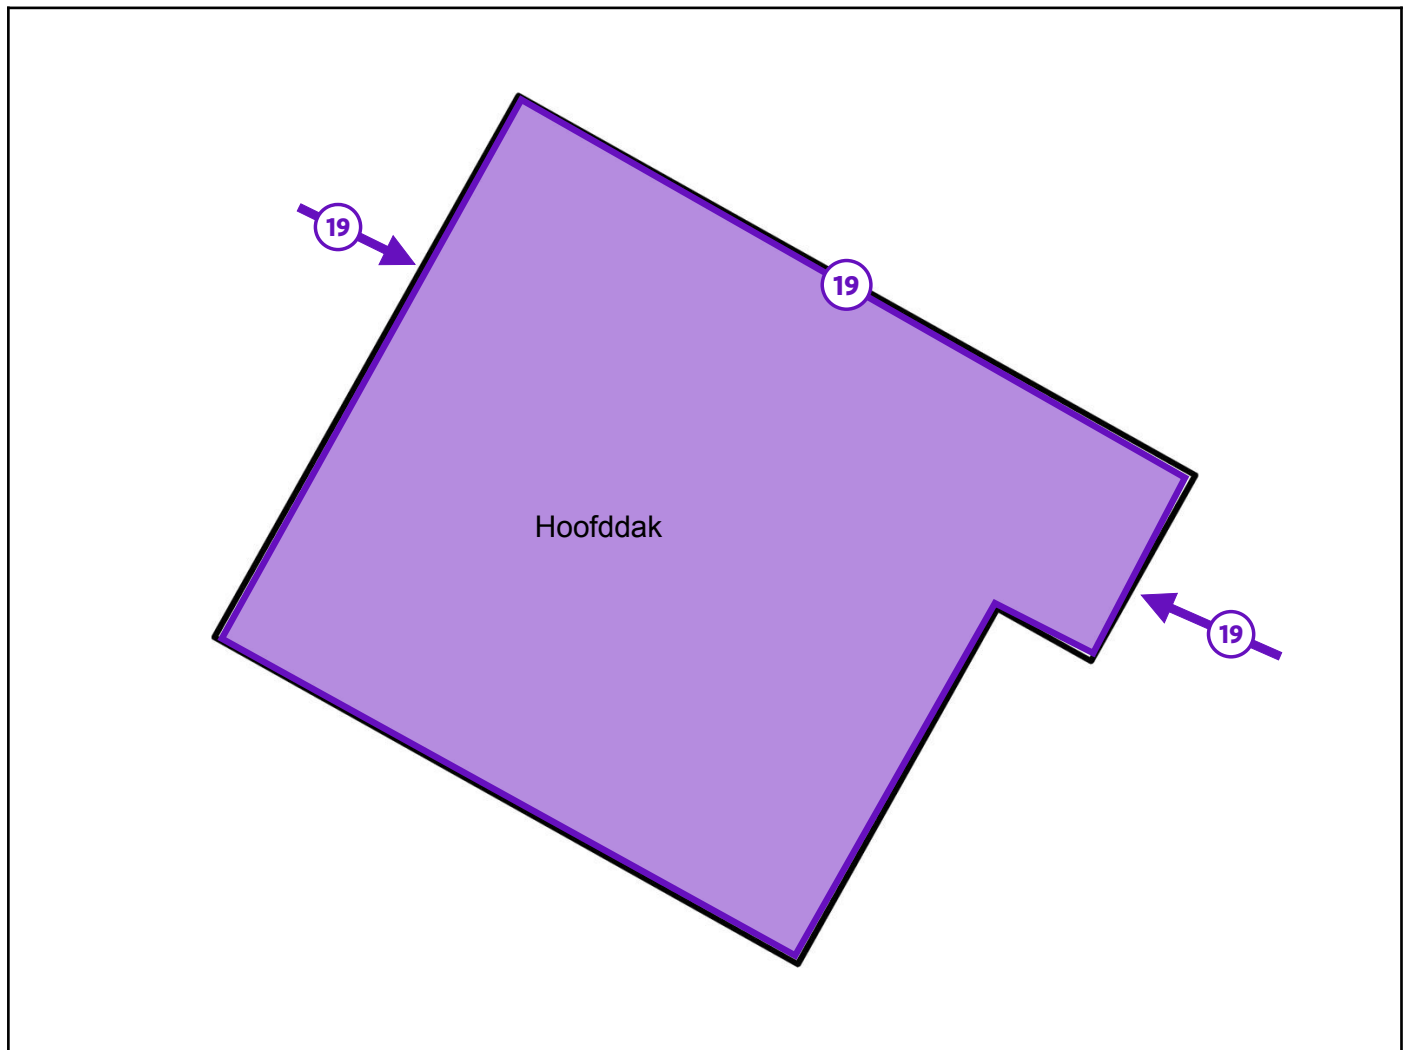
## Plan 1.11: Woning plan

| Beschrijving | Type | Actie |
|---|---|---|
| 19. Onderdak hoofddak niet waarneembaar | Overige ruimte of materiaal | - |

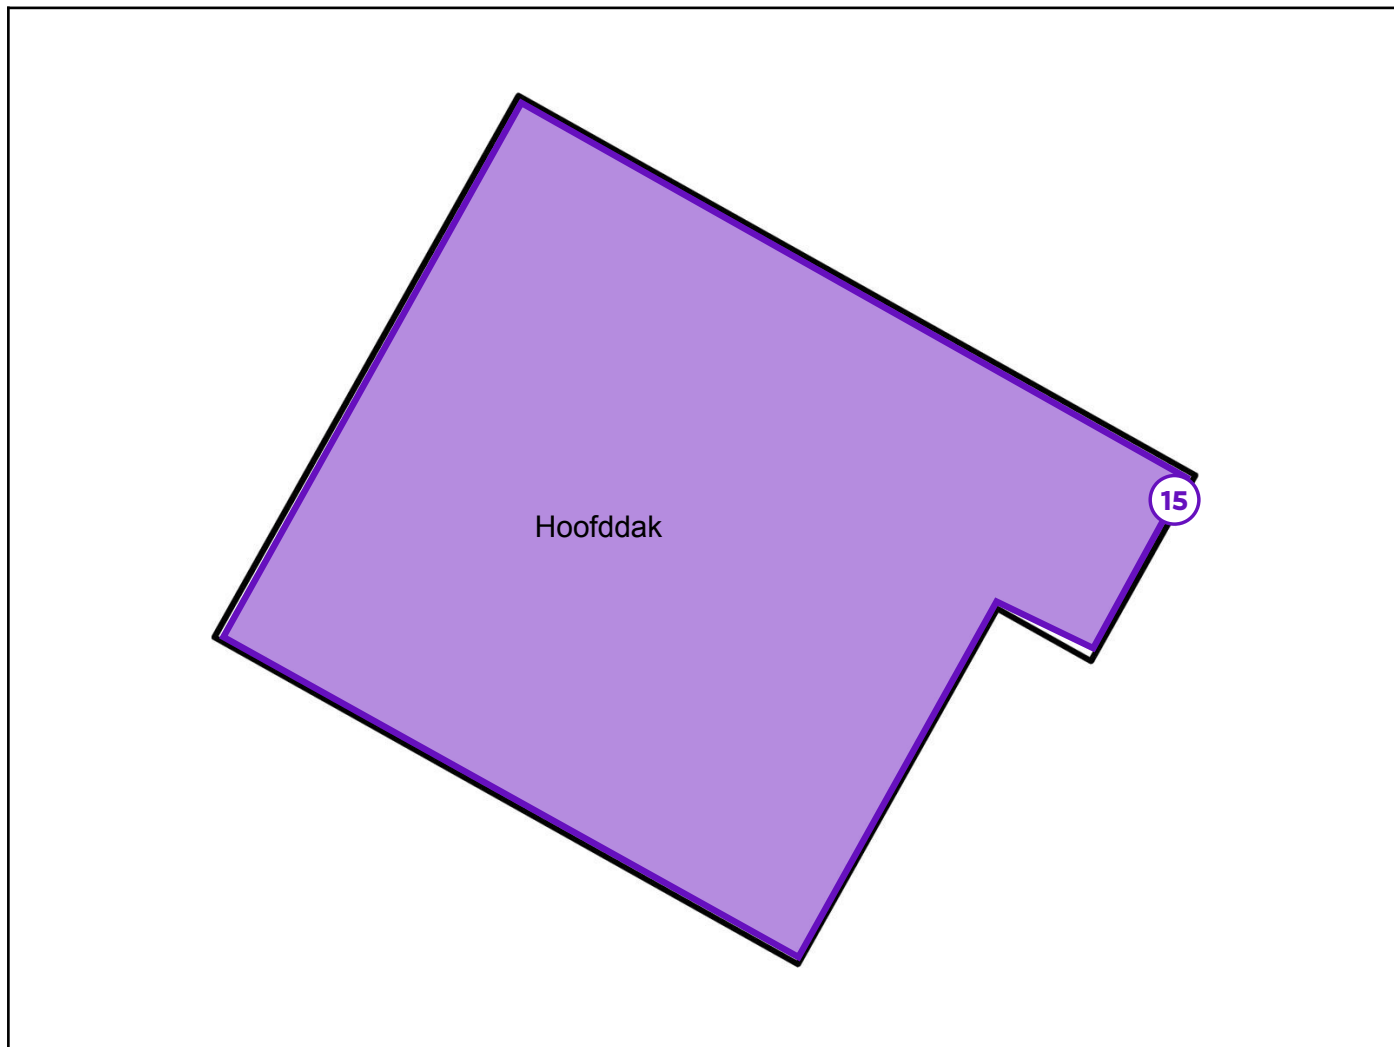
## Plan 1.12: Woning plan

| Beschrijving | Type | Actie |
|---|---|---|
| 15. Dakbedekking hoofddak (schuin dak):<br>dakpannen: niet verdacht | Overige ruimte of materiaal | - |

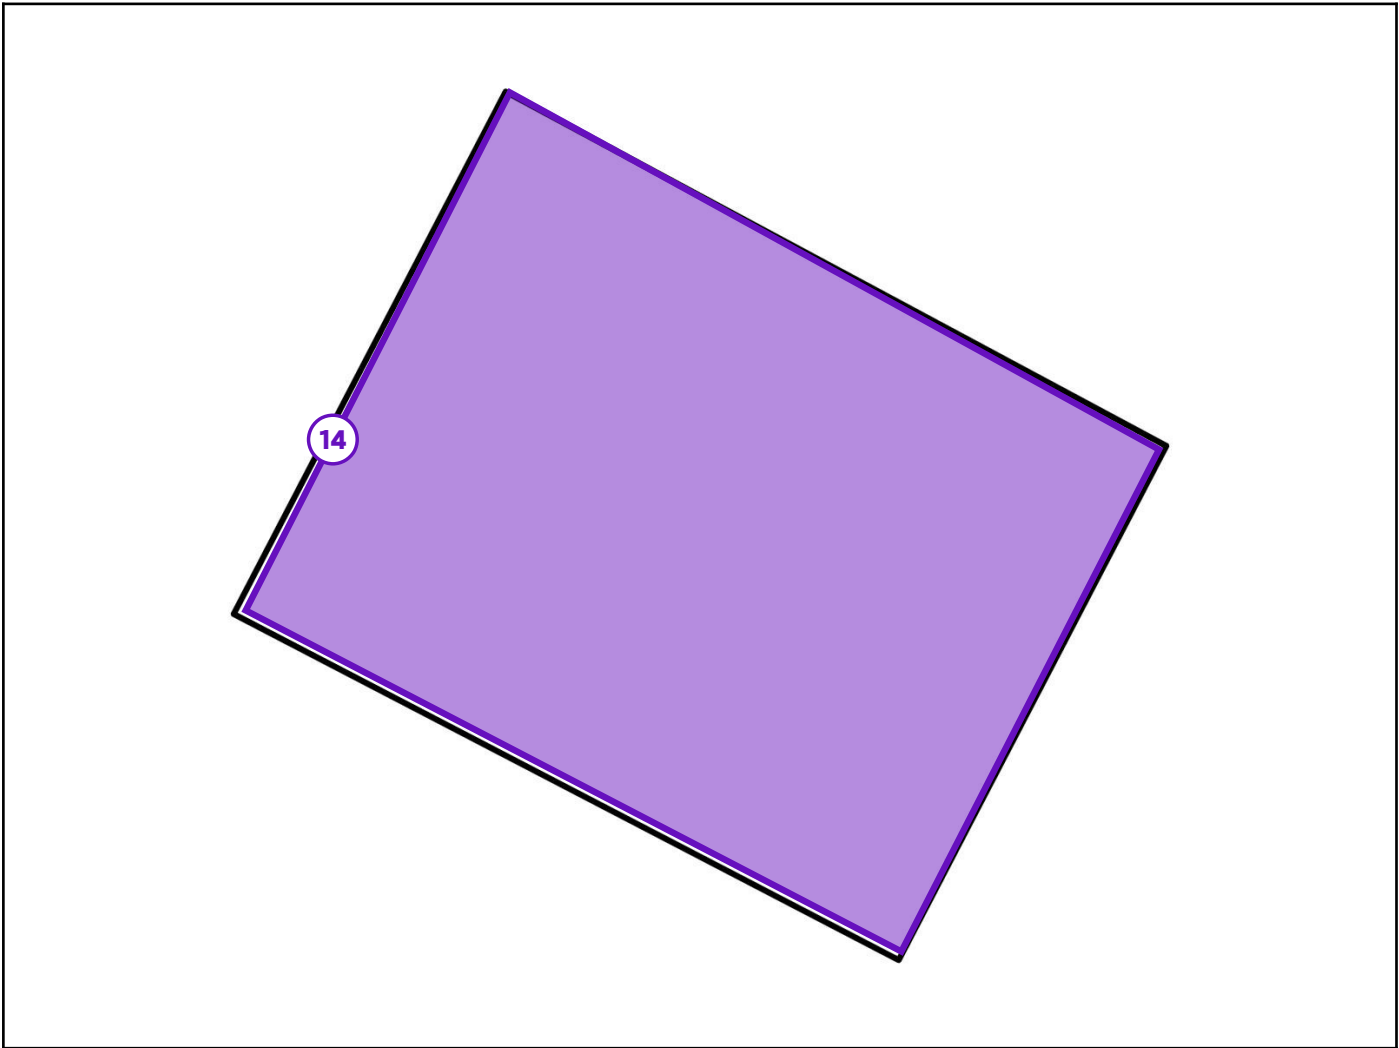
# Plan 2.1: Fietsenstalling plan

| Beschrijving | Type | Actie |
|---|---|---|
| 14. Dakbedekking fietsenstalling: niet verdacht | Overige ruimte of materiaal | - |

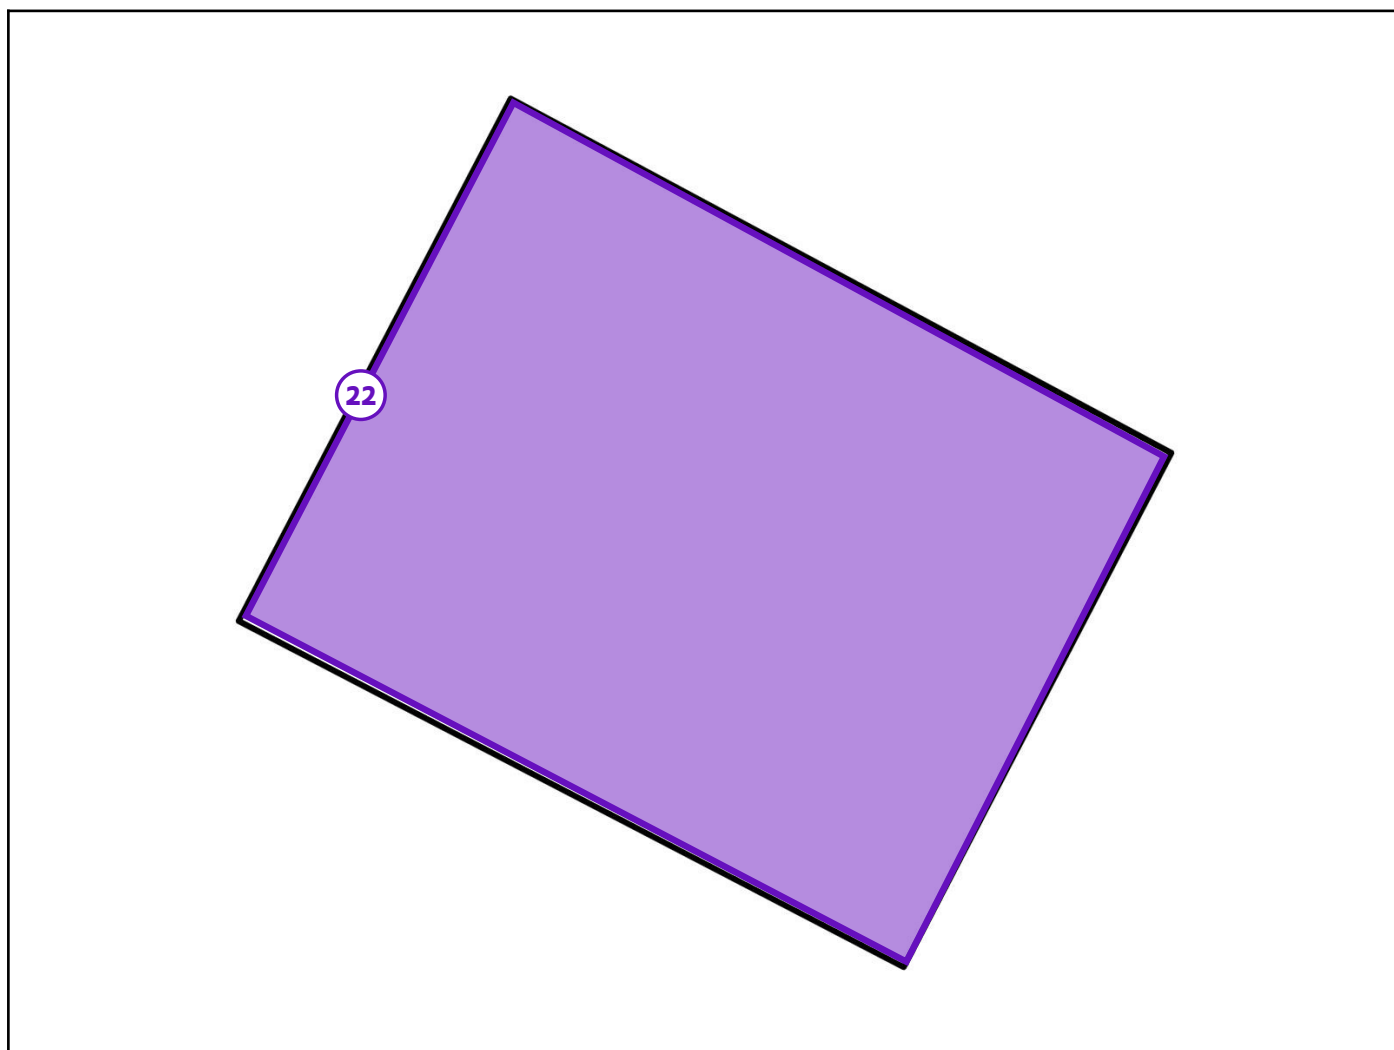
## Plan 2.2: Fietsenstalling plan

| Beschrijving | Type | Actie |
|---|---|---|
| 22. Onderdak fietsenstalling (niet aanwezig) | Overige ruimte of materiaal | - |

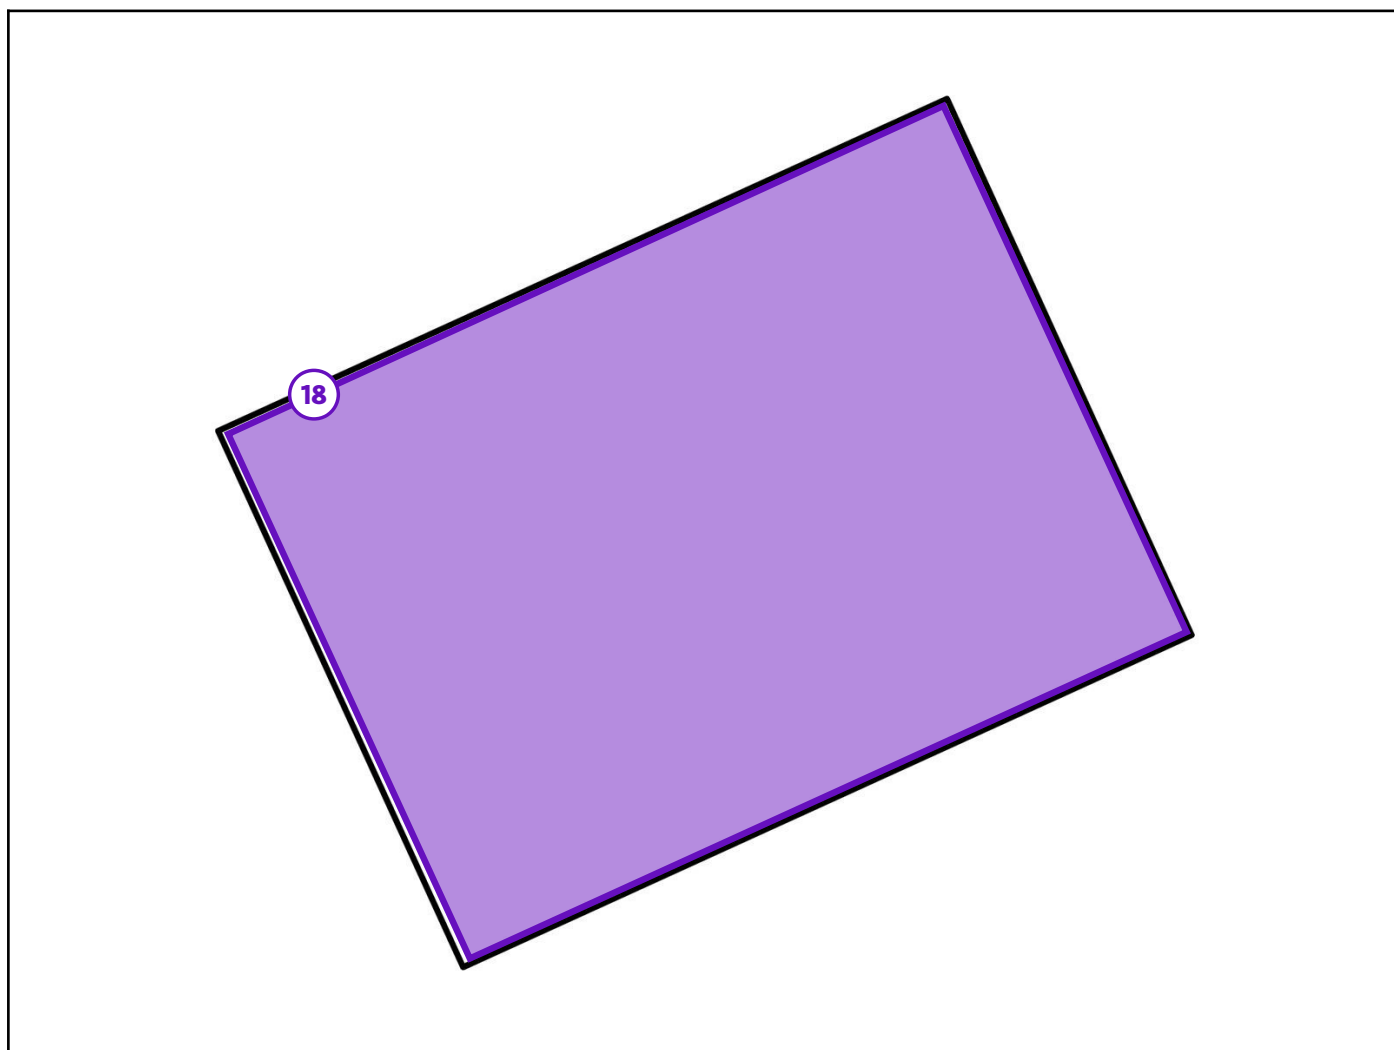
### Plan 3.3: Tuinhuis 1 plan

| Beschrijving | Type | Actie |
|---|---|---|
| 18. Onderdak tuinhuis 1: niet waarneembaar | Overige ruimte of materiaal | - |

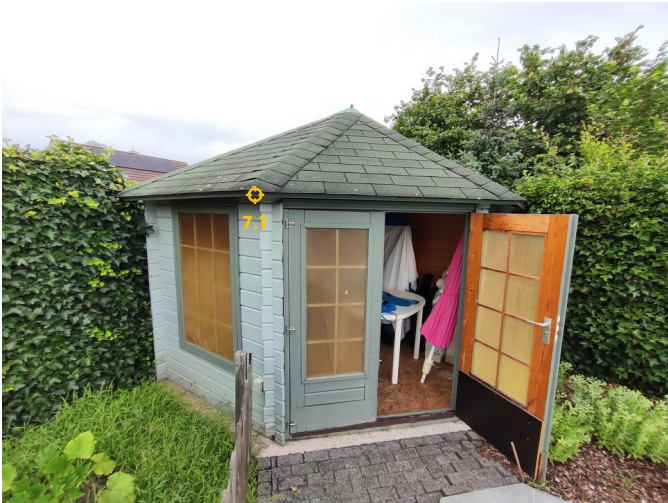
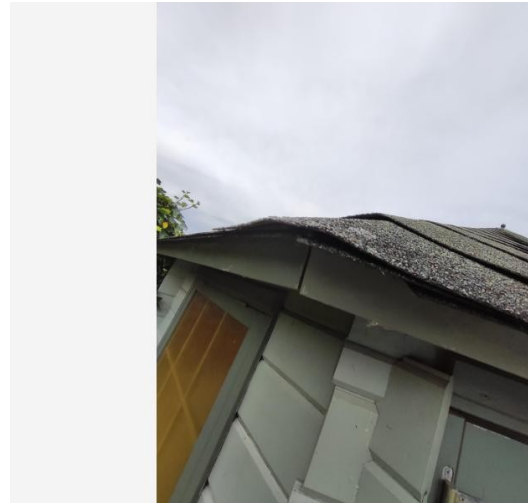
## Fiche 7: Bitumen shingles op tuinhuis 2

Geen asbest

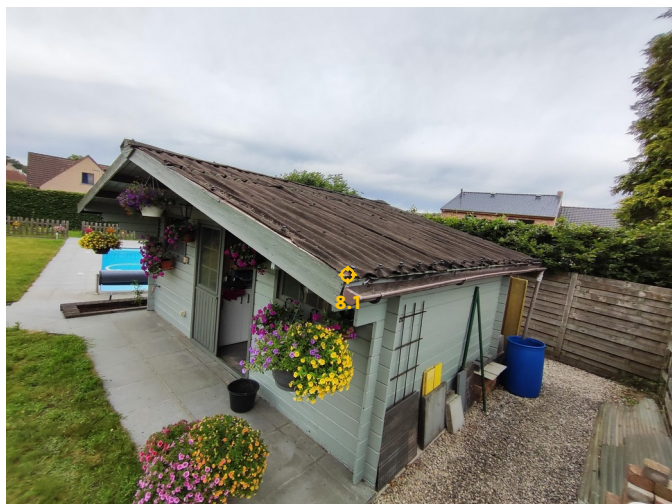
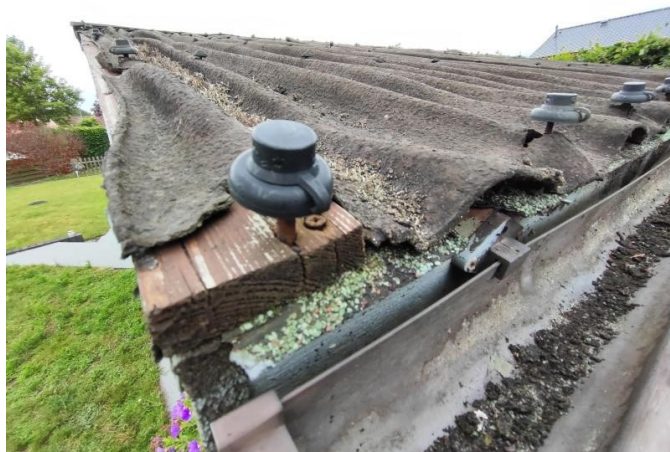
## Fiche 8: Bitumen golfplaten op tuinhuis 1

Geen asbest

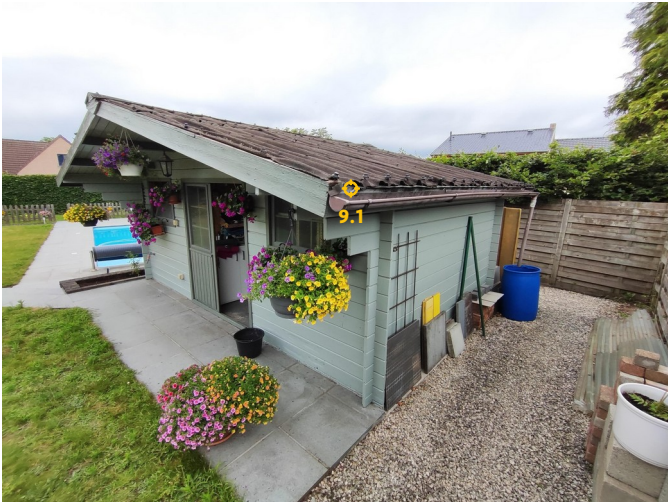
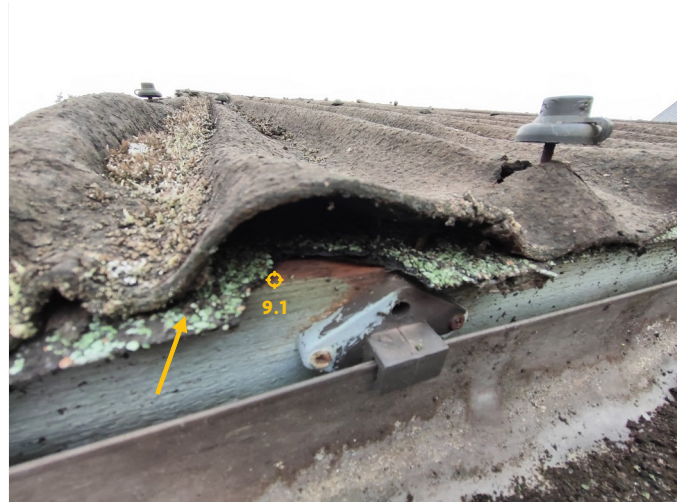
## Fiche 9: Bitumen shingles op tuinhuis 1 (onder bitumen golfplaten)

Geen asbest

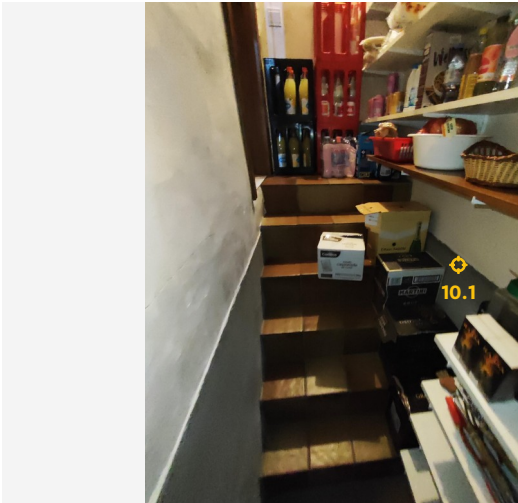
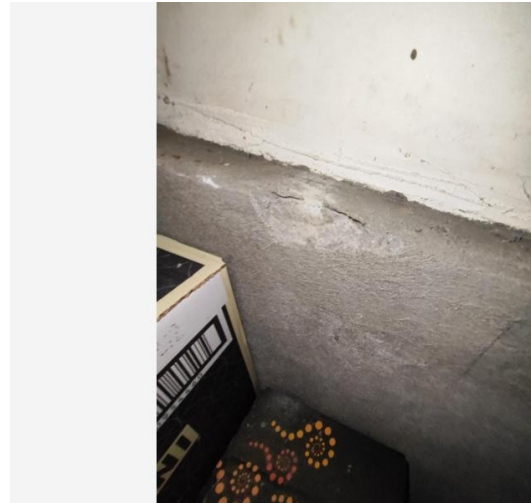
## Fiche 10: Muurcementering kelder

Geen asbest

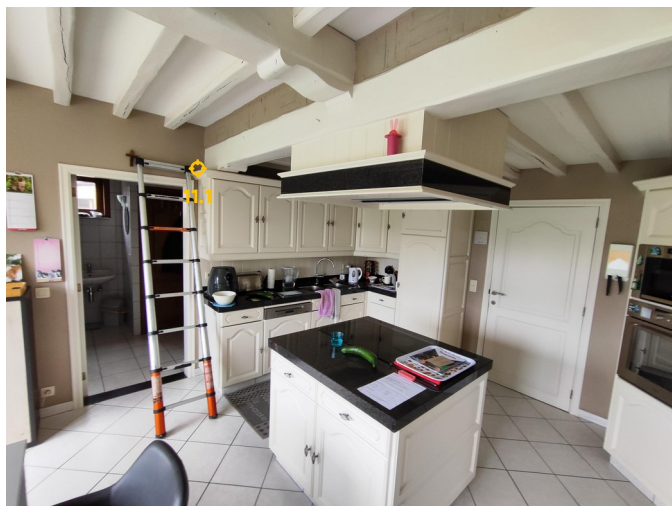
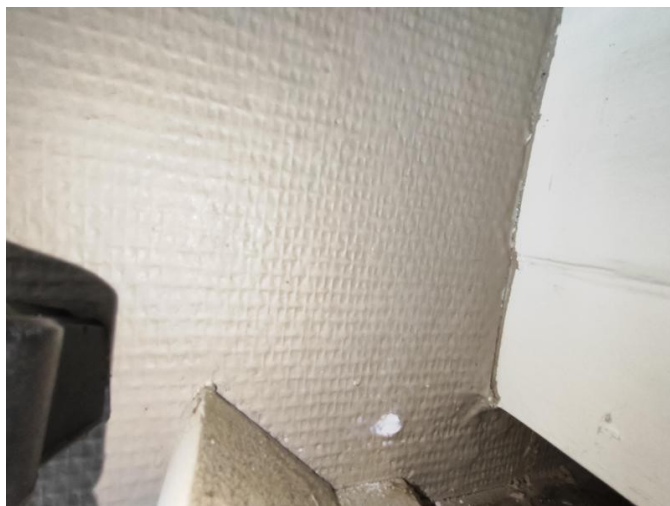
## Fiche 11: Pleisterwerk muur

Geen asbest

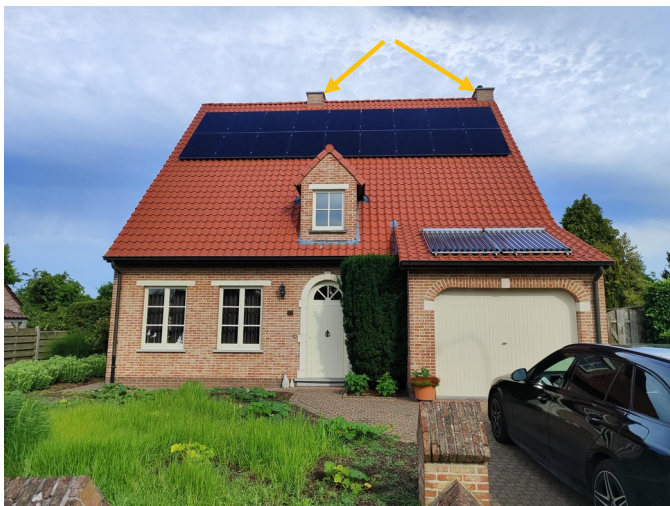
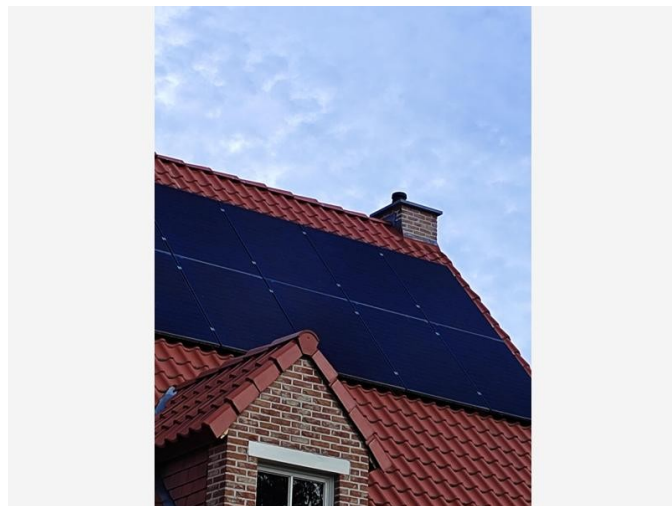
## Fiche 17: Open schouwen op het dak

| Beschrijving | Notitie | Terug te vinden op plannen |
|---|---|---|
| Fiche 17: Open schouwen op het dak | Het is niet uitgesloten dat er nog verdacht materiaal aanwezig is in- op- of rond de schouwen, (bij werken is extra controle aangewezen). | Plan 1.10: Zolder |

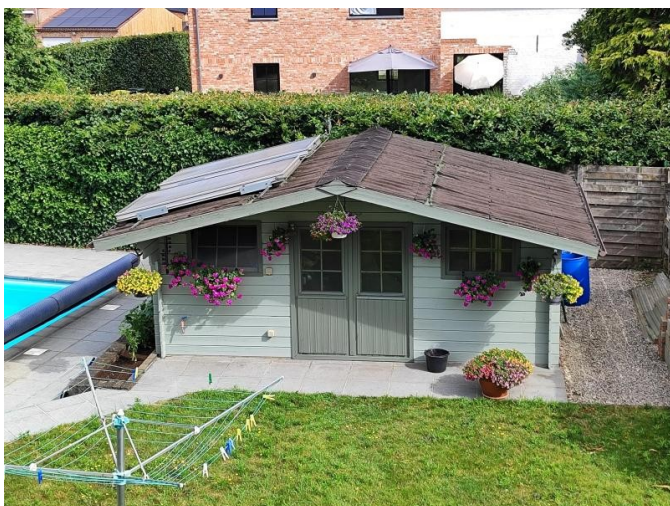
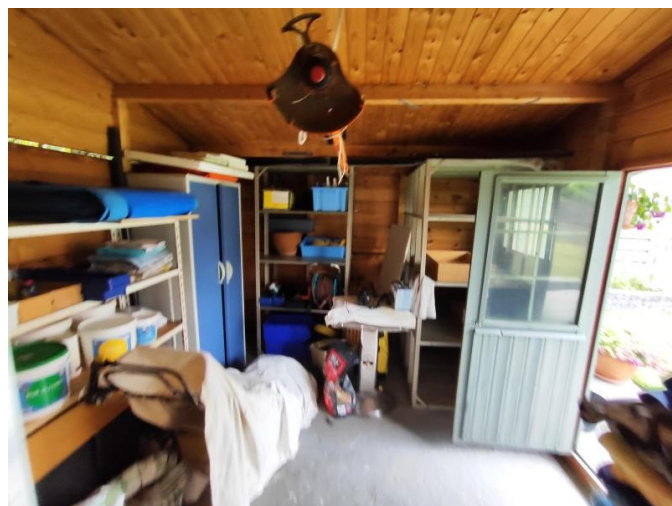
## Fiche 18: Onderdak tuinhuis 1: niet waarneembaar

| Beschrijving | Notitie | Terug te vinden op plannen |
|---|---|---|
| Fiche 18: Onderdak tuinhuis 1: niet waarneembaar | Op het dak van tuinhuis 1 liggen bitumen golfplaten met daaronder de originele dakbedekking 'bitumen shingles', deze werden apart bemonsterd. Langs de binnenkant zijn er houten platen/planken zichtbaar. Mogelijks zijn er nog asbestverdachte onderlagen aanwezig, dit dient gecontroleerd te worden bij dak- en renovatiewerken. | Plan 3.3: Tuinhuis 1 plan |

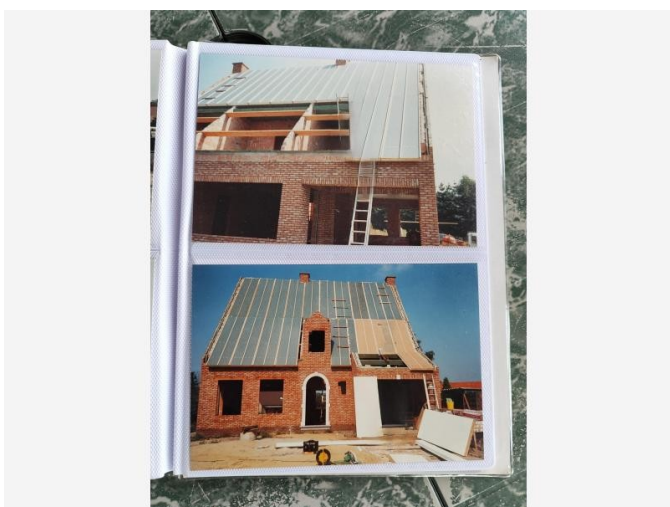
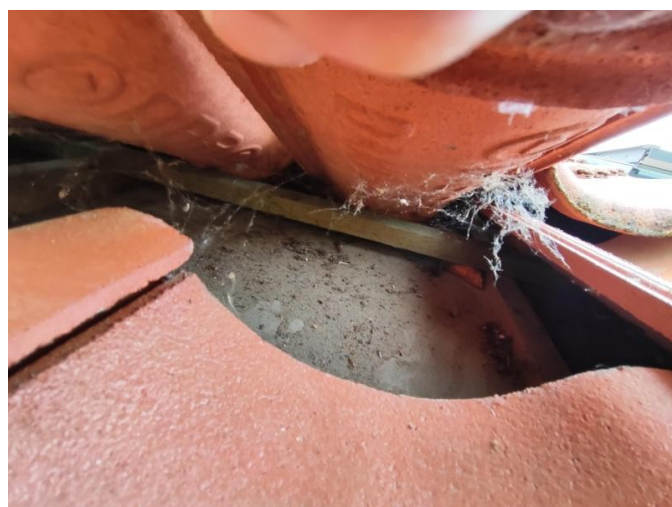
## Fiche 19: Onderdak hoofddak niet waarneembaar

| Beschrijving | Notitie | Terug te vinden op plannen |
|---|---|---|
| Fiche 19: Onderdak hoofddak niet waarneembaar | <p>Op het hoofddak (schuine dak) liggen dakpannen, langs de binnenkant zijn er isolatieplaten zichtbaar op zolder en een deel van het 1e verdiep, die opgespoten zijn. Bij het opheffen van enkele dakpannen werden dezelfde isolatieplaten vermoedelijk vastgesteld. Mogelijks zijn er nog asbestverdachte onderlagen aanwezig, dit dient gecontroleerd te worden bij dak- en renovatiewerken.</p> <p>Bij de bewijsfoto's in bijlage steken ook enkele foto's die verkregen werden van de eigenaar van tijdens de bouw, hierop is ook te zien hoe dat deze isolatieplaten geplaatst werden. Maart dit kon dus niet compleet vastgesteld worden.</p> | Plan 1.11: Woning plan |
