# Asbestinventarisatattest

Kastanjeweg 7A, 3140 Keerbergen

Attestnummer : 20260705-000096.000

Uitgegeven op : 05.07.2026

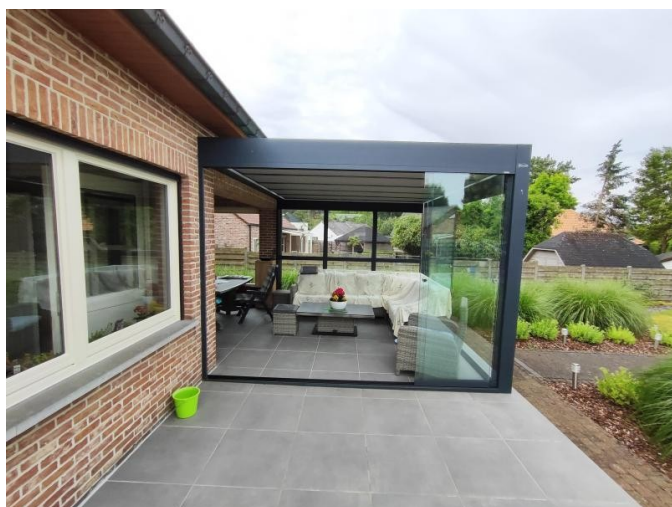
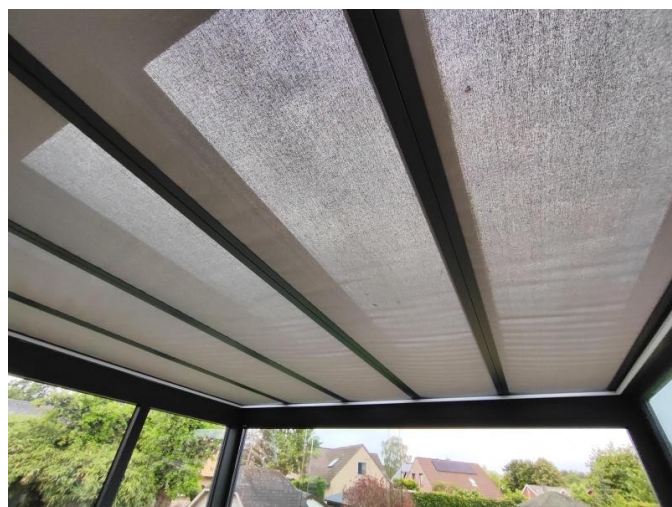
### Fiche 21: Onderdak veranda (niet aanwezig)

| Beschrijving | Notitie | Terug te vinden op plannen |
|---|---|---|
| Fiche 21: Onderdak veranda (niet aanwezig) | Onderdak niet aanwezig in de veranda, rechtstreeks zicht op de onderkant van de glazen dakpanelen. | Plan 1.5: Gelijkvloers |

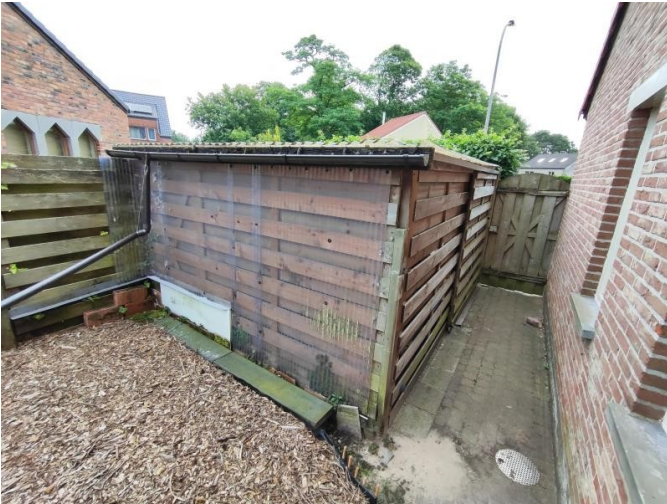
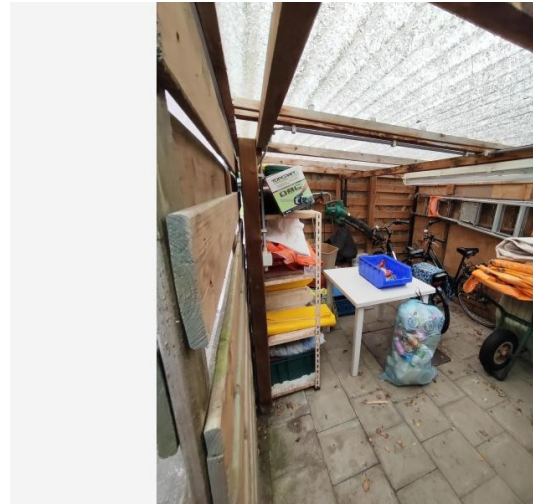
## Fiche 22: Onderdak fietsenstalling (niet aanwezig)

| Beschrijving | Notitie | Terug te vinden op plannen |
|---|---|---|
| Fiche 22: Onderdak fietsenstalling (niet aanwezig) | Geen onderdak aanwezig in de fietsenstalling, rechtstreeks zicht op de onderkant van de kunststof golfplaten. | Plan 2.2: Fietsenstalling plan |

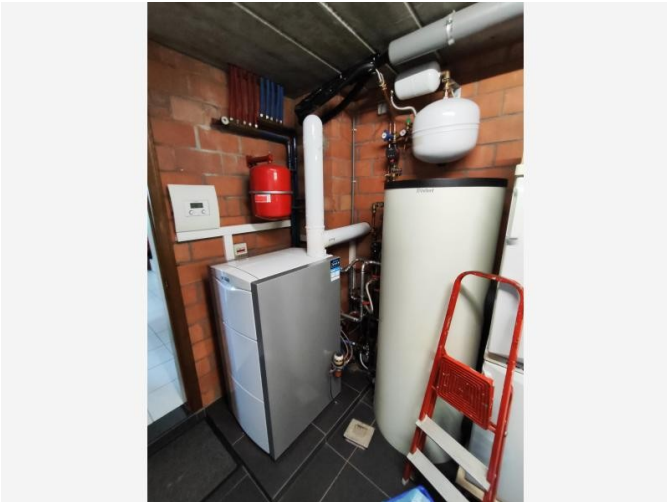
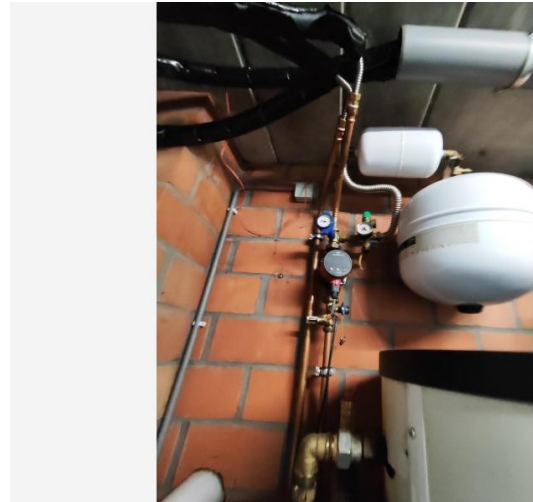
## Fiche 23: Leidingisolatie (niet aanwezig)

| Beschrijving | Notitie | Terug te vinden op plannen |
|---|---|---|
| Fiche 23: Leidingisolatie (niet aanwezig) | Leidingisolatie niet aanwezig in het inspectie gebied. | Plan 1.5: Gelijkvloers |
