# Asbestinventarisatetest

Dorenstraat 40, 3020 Herent

Attestnummer : 20260601-000169.000

Uitgegeven op : 01.06.2026

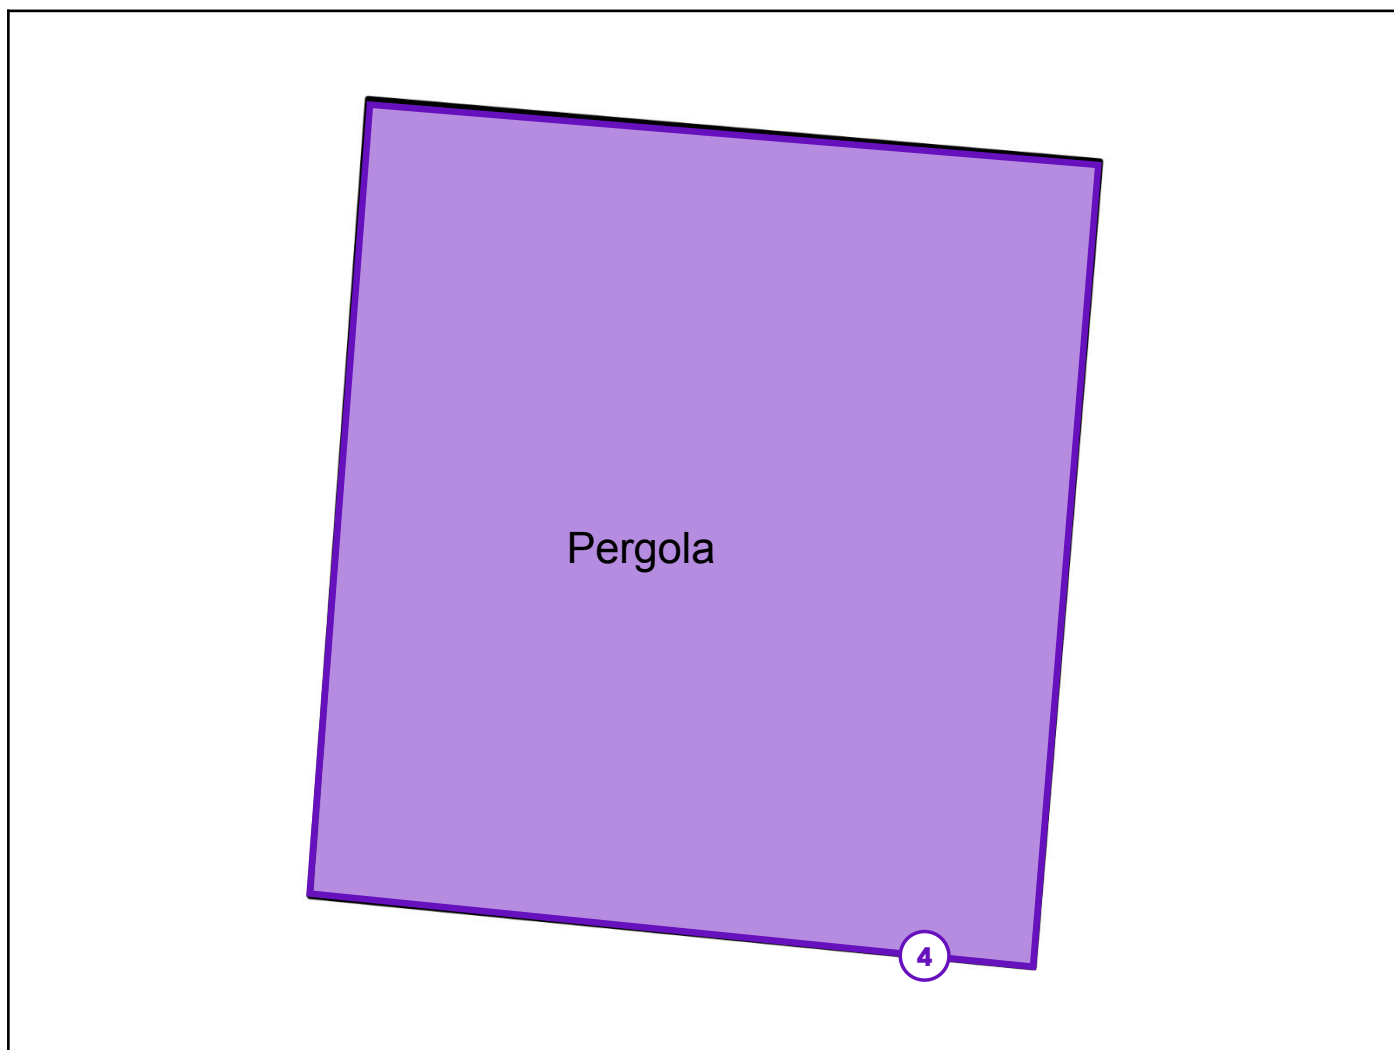
## Plan 2.1: Pergola plan

Beschrijving	Type	Actie
4. Pergola bevat geen asbestverdachte materialen	Advies	-

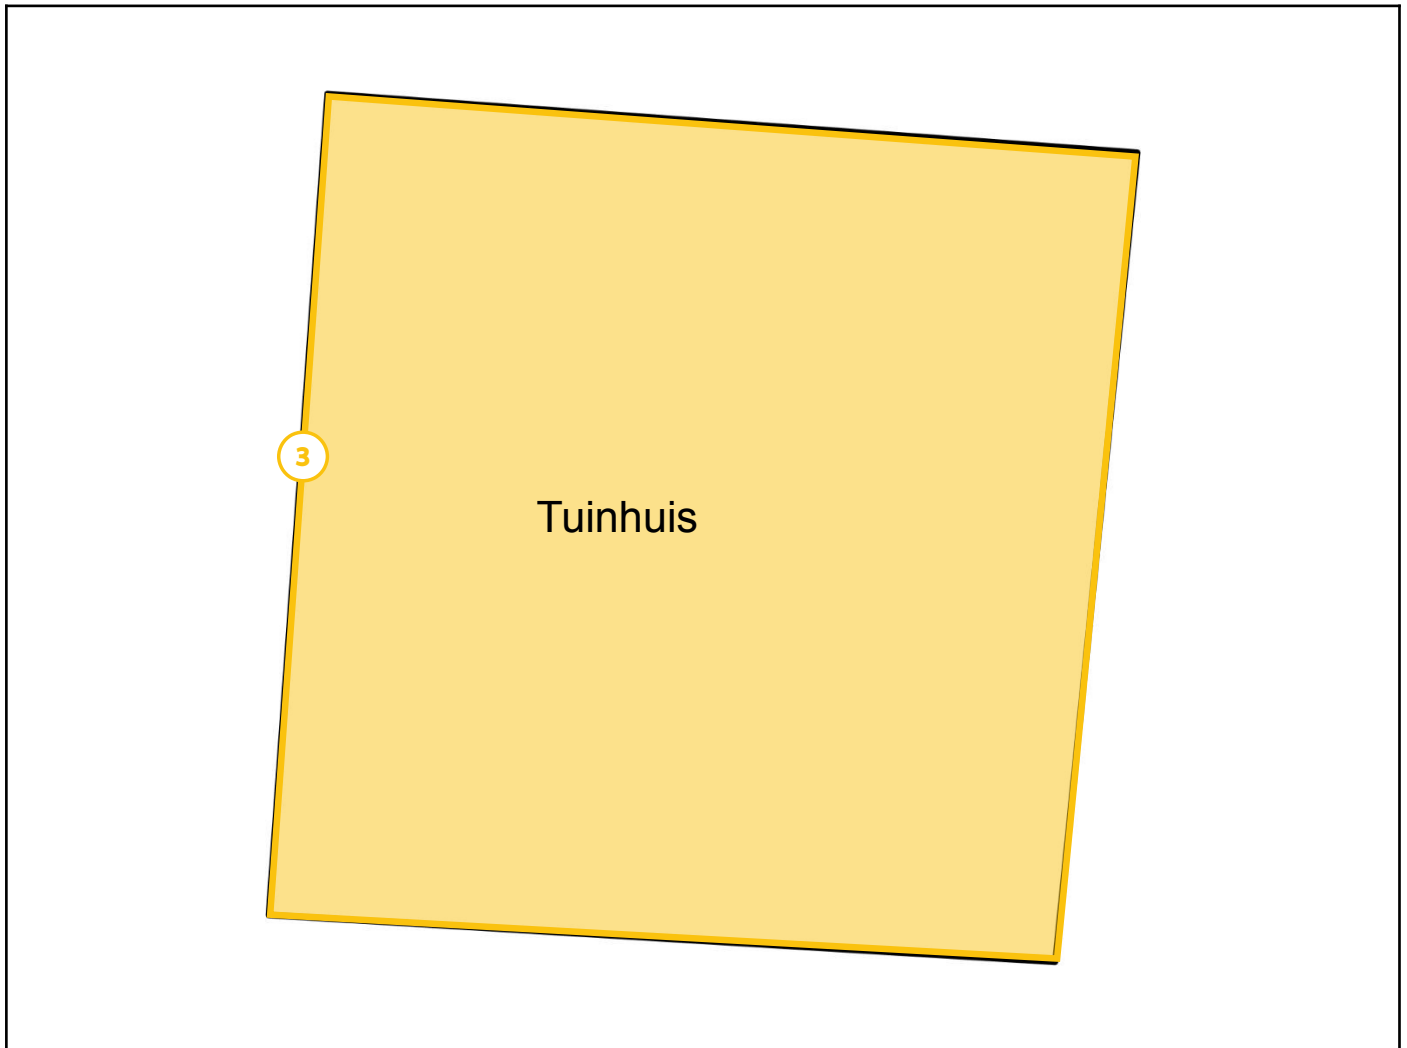
## Plan 3.1: Tuinhuis plan

Beschrijving	Type	Actie
3. Constructie bouwjaar na 2001	Uitsluiting	-

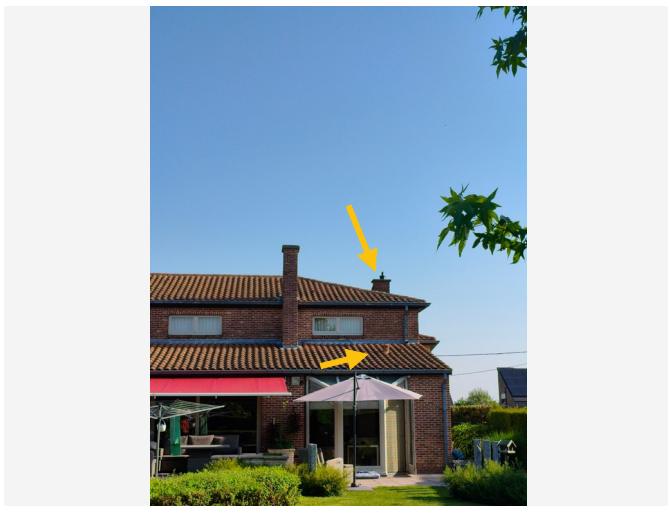
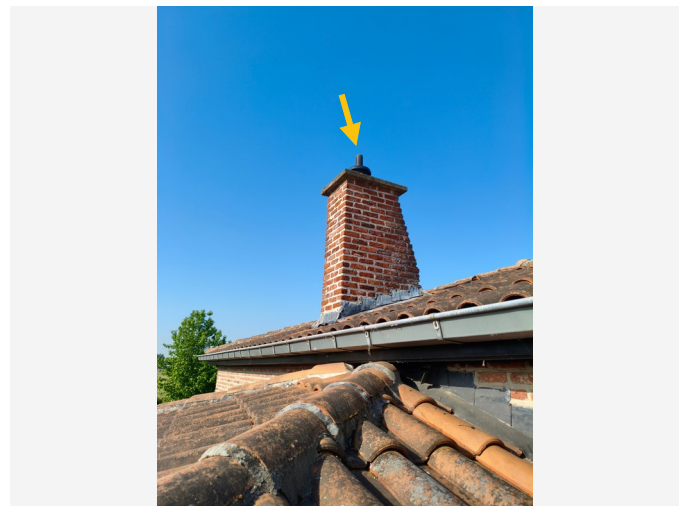
## Fiche 11: Rookgaskanalen woning

Beschrijving	Notitie	Terug te vinden op plannen
Fiche 11: Rookgaskanalen woning	De rookgaskanalen op het schuin dak bestaan uit pvc/metaal/aarde. Deze zijn niet-asbestverdacht.	Plan 1.5: Dakenplan woning
Fiche 12: Dakbedekking woning	De dakbedekking werd gecontroleerd. deze bestaat uit pannen en bevat geen asbest verdachte materialen.	Plan 1.5: Dakenplan woning
Fiche 13: CV Ketel Viessman	De CV ketel werd gecontroleerd( bwj na 2001 ) en is niet asbest verdacht geen risico bouwjaar.	Plan 1.1: +0
Fiche 14: Kit niet verdacht alle ramen, deuren en poorten	De gebruikte siliconen kit is niet asbestverdacht	-
