# Asbestinventarisatetest

Westmeerbeeksteenweg 15, 2221 Heist-op-den-Berg

Attestnummer : 20260707-000406.000

Uitgegeven op : 07.07.2026

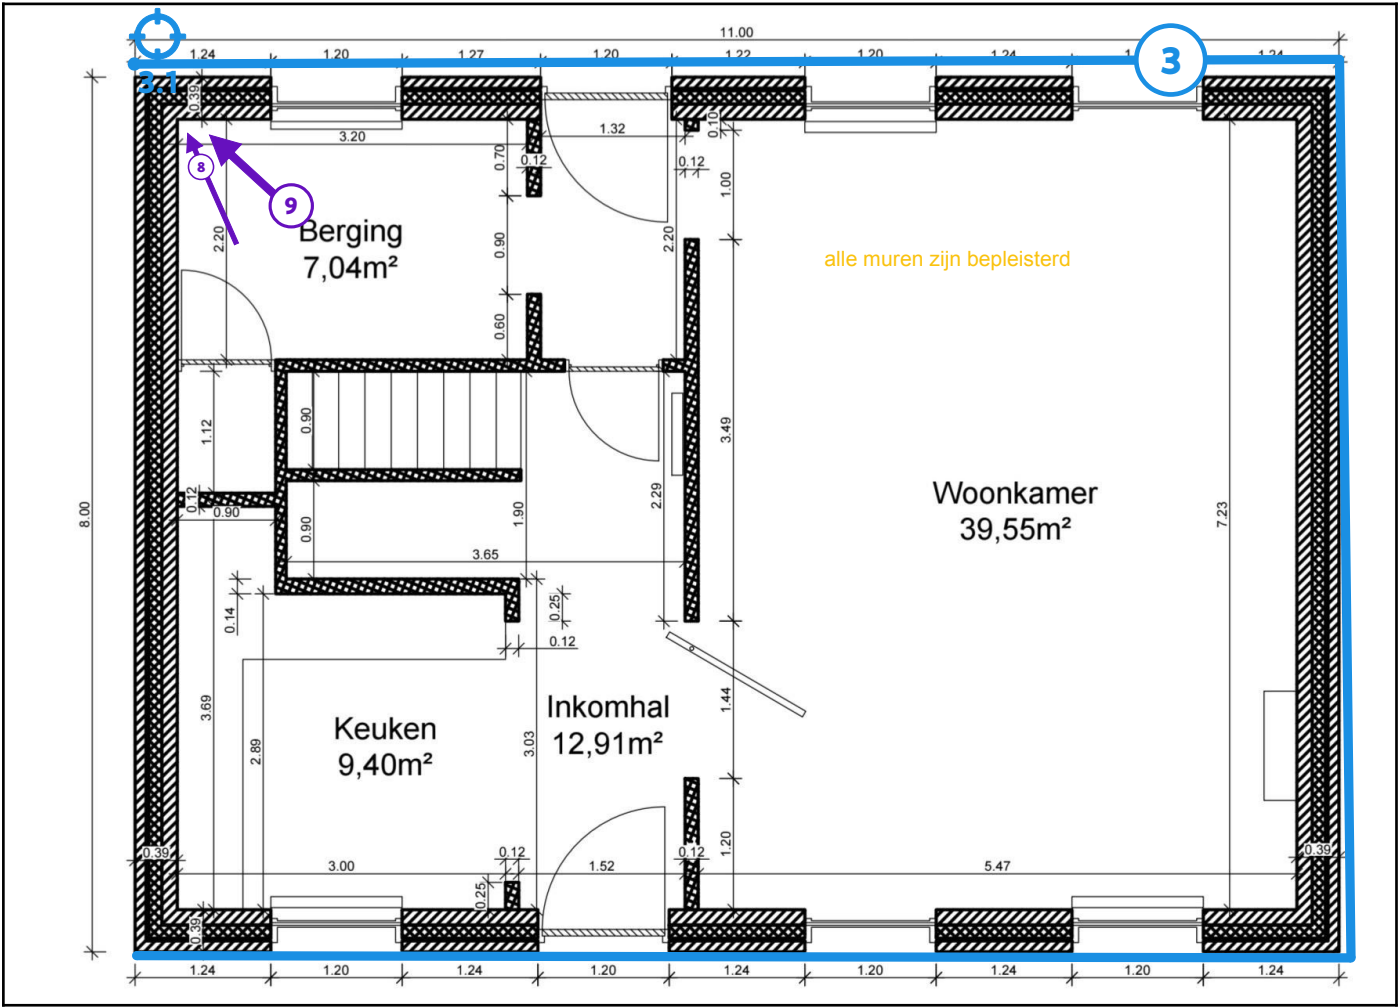
# Plan 1.2: Gelijkvloers

| Beschrijving | Type | Actie |
|---|---|---|
| 9. Leidingisolatie | Overige ruimte of materiaal | - |

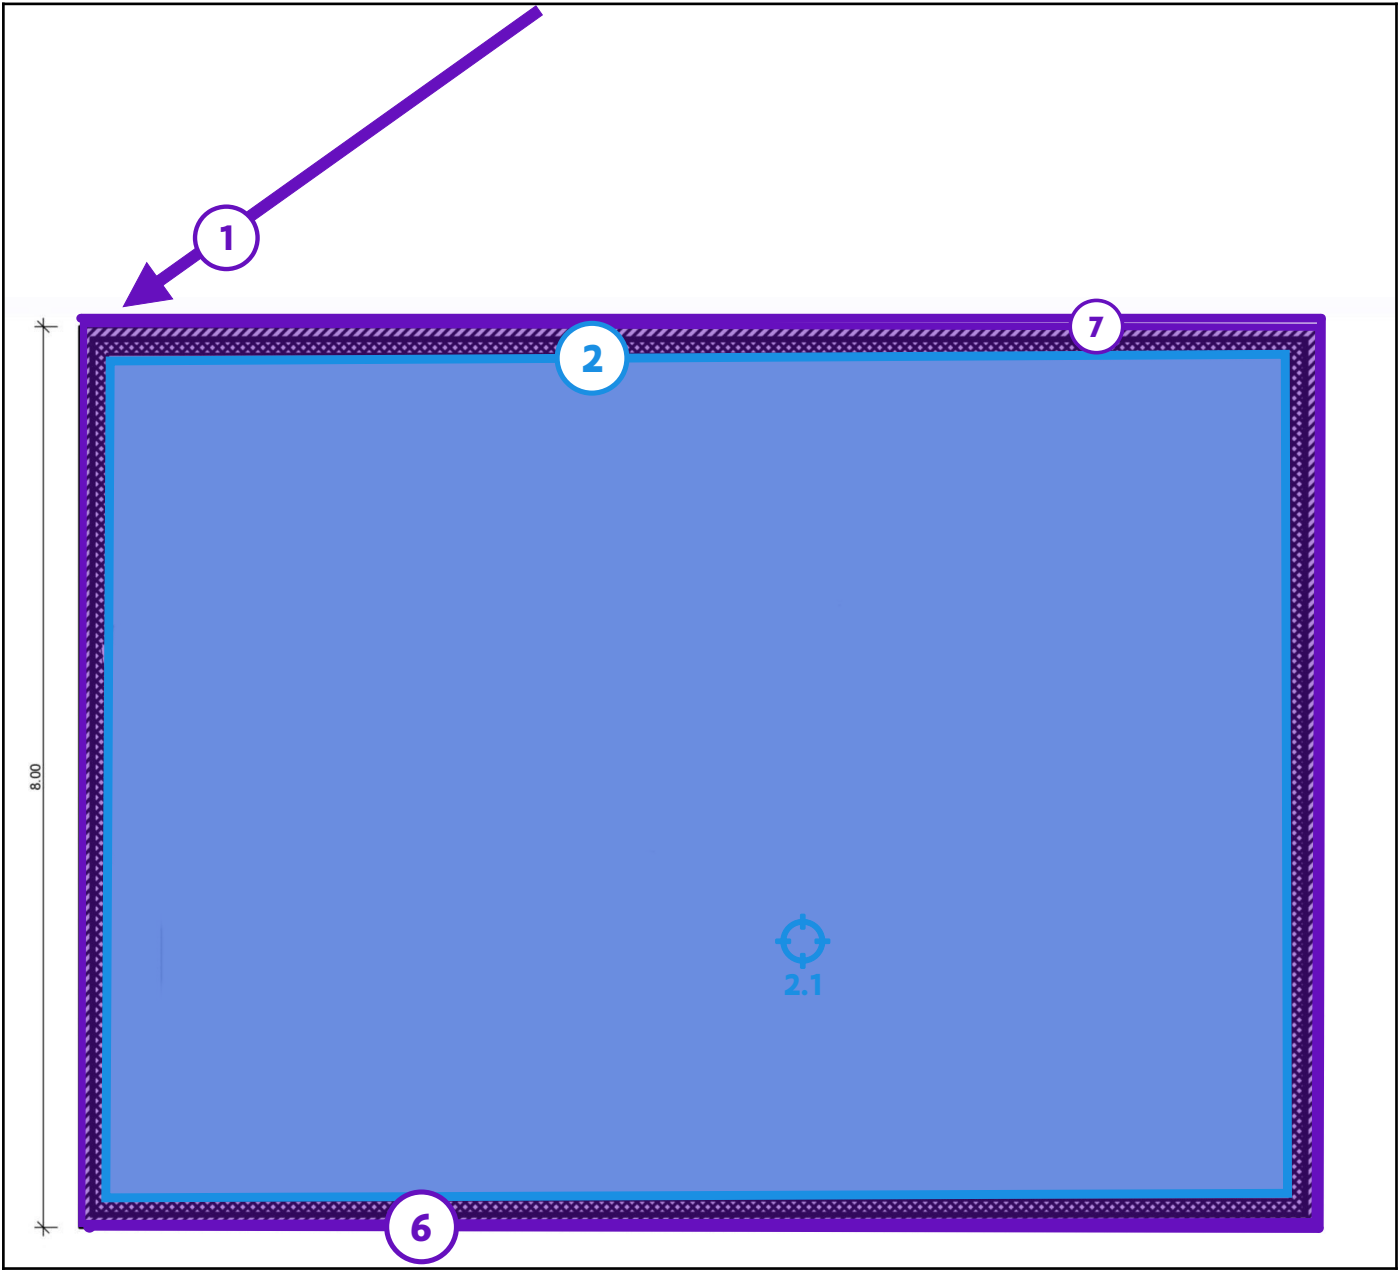
# Plan 1.6: Dakopbouw

| 7. Dakbedekking bestaande uit pannen | Overige ruimte of materiaal | - |
