# Asbestinventarisatattest

Doodsbroekstraat 35, 2235 Hulshout

Attestnummer : 20260803-000263.000

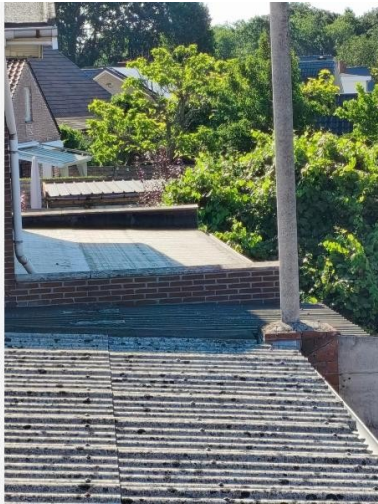
Overzichtsfoto

| Opmerking | <p>Er werd een staal genomen aan een uitstekend stuk waardoor de waterdichtheid van de dakbedekking niet in het gedrang komt.</p> <p>De vermelde oppervlaktes, diktes en volumes betreffen een beredeneerde schatting. Er worden geen rechten verleend aan deze oppervlaktes/diktes/volumes</p> |

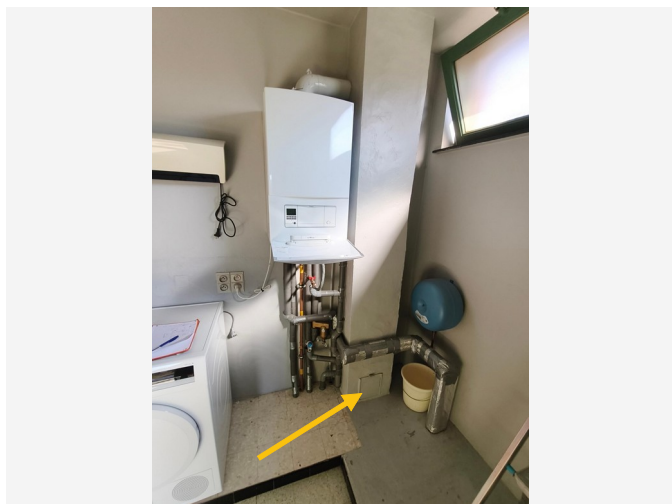
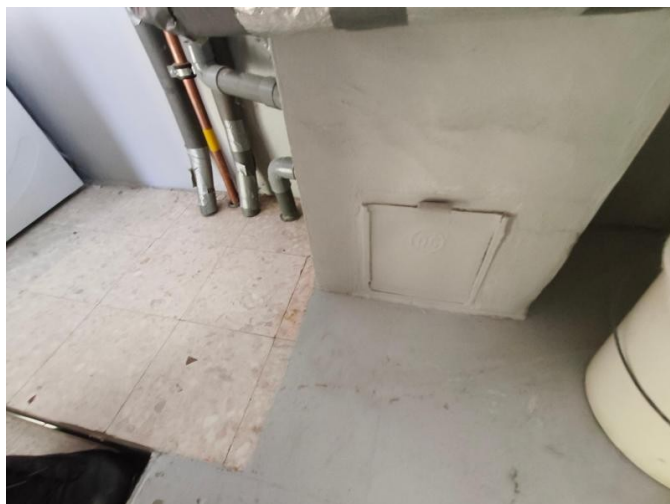
### Informatie over een niet-asbestverdacht materiaal

| Basis voor advies | De asbestdeskundige beoordeelt het materiaal als niet-asbestverdacht. |

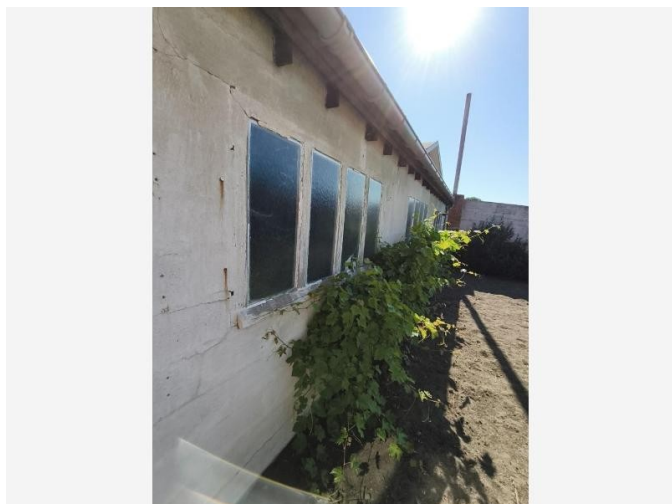
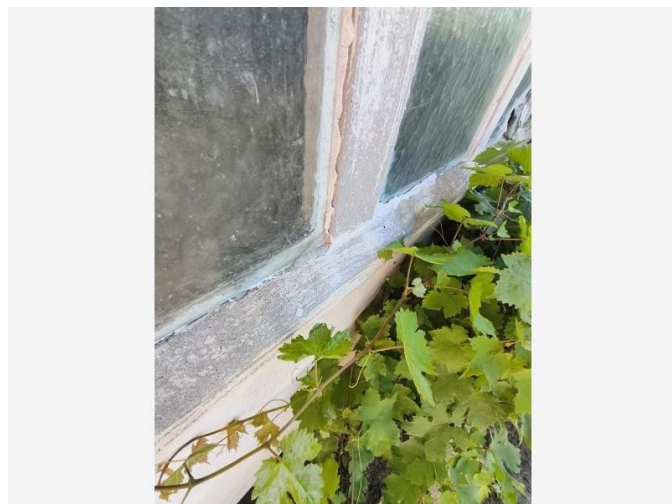
## Fiche 17: Kit ramen garage

Geen asbest

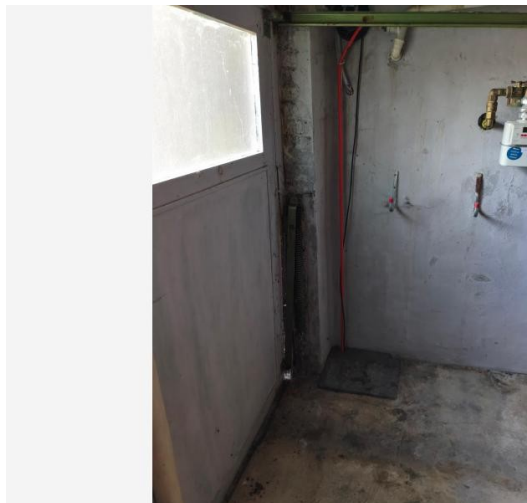
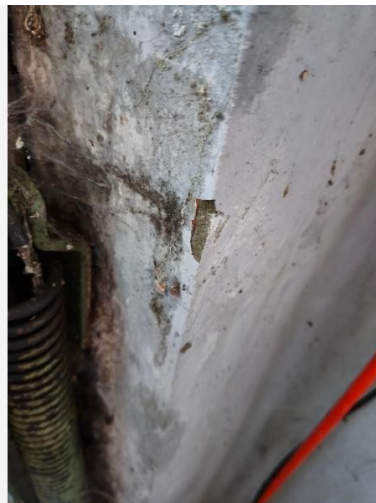
## Fiche 18: Cementering binnentoepassing muren kelder en garage (met staalname)

Geen asbest

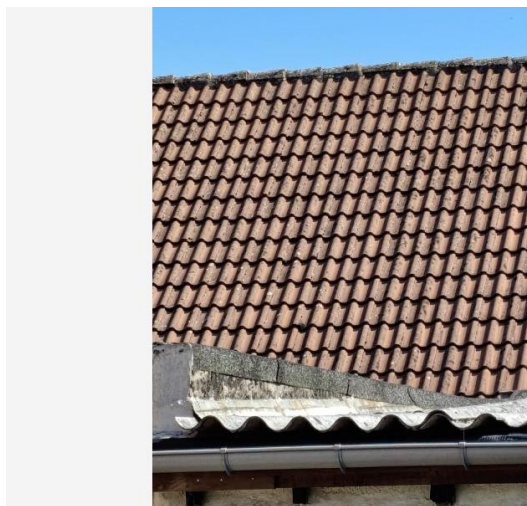
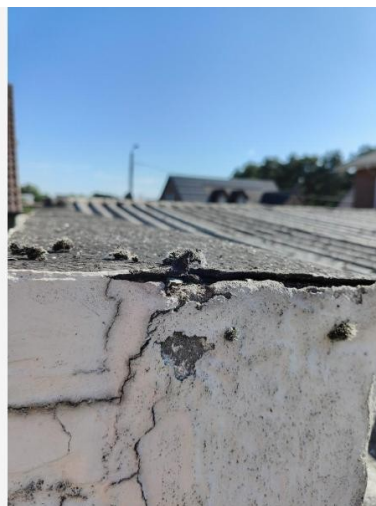
## Fiche 19: Roofing garage

Geen asbest

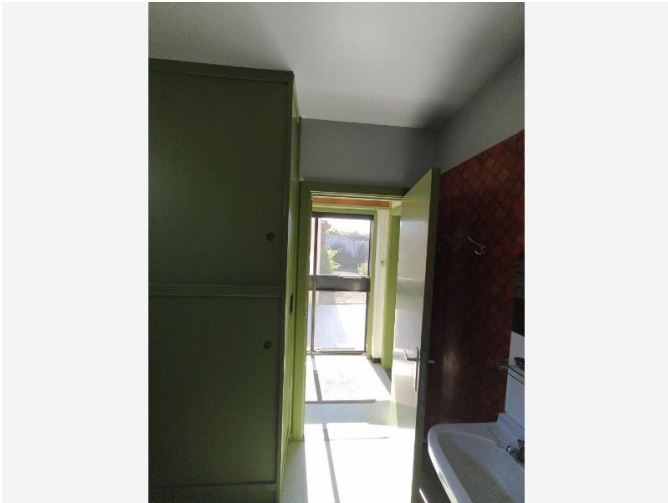
## Fiche 20: Plafondpleister

Geen asbest

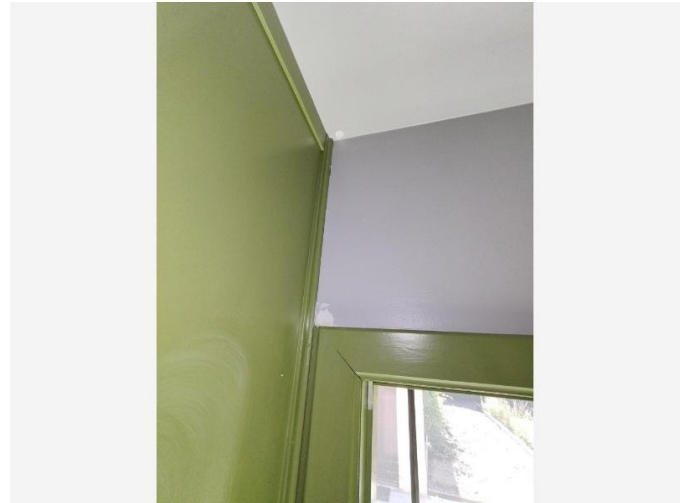
Detailfoto

Geen asbest

| Beschrijving | Plafondpleister |
| Opmerking | <p>Volgens het inspectieprotocol is een monstername van het pleisterwerk verplicht om dit te identificeren als niet-asbesthoudend.</p> <p>Locatie staalnames: hal / wc / stookplaats: / traphal:</p> <p>De vermelde oppervlaktes en volumes betreffen een beredeneerde schatting. Er worden geen rechten verleend aan deze oppervlaktes/volumes. De dikte is een schatting die voorkomt uit de monsterplaatsen en is daarom niet altijd representatief.</p> |

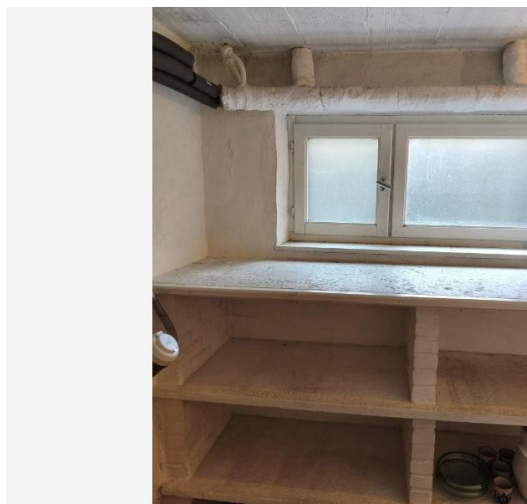
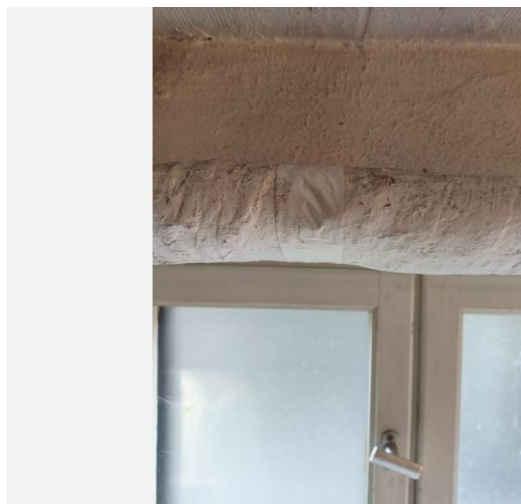
Overzichtsfoto

| Opmerking | <p>De vermelde lengtes, omtrekken en diktes betreffen een beredeneerde schatting. Er worden geen rechten verleend aan deze lengtes, omtrekken en diktes. De dikte is een schatting die voorkomt uit de monsterplaatsen en is daarom niet altijd representatief.</p> <p>Er werden mengmonsters genomen volgens de richtlijnen van het inspectieprotocol.</p> <p>Er kunnen bijkomende stalen genomen worden om bepaalde zones uit te sluiten.</p> |

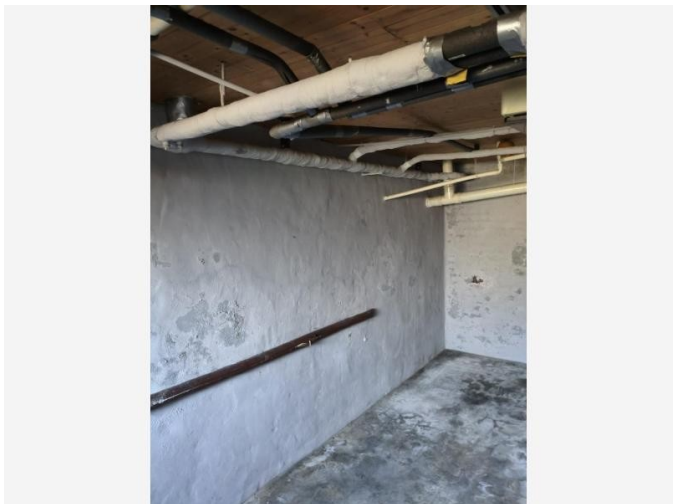
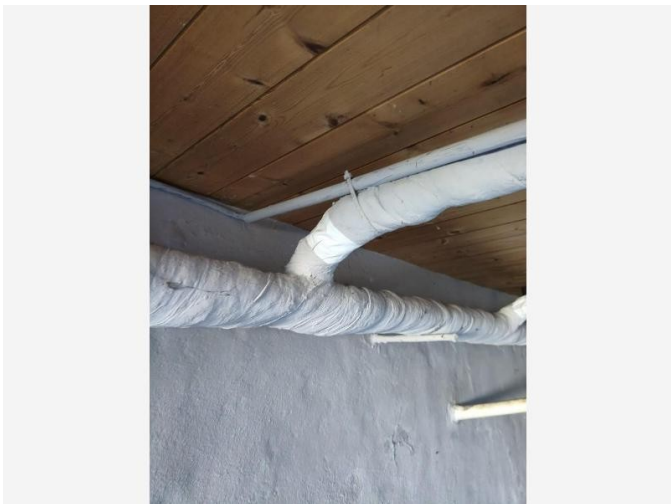
Overzichtsfoto

| Opmerking | <p>De vermelde lengtes, omtrekken en diktes betreffen een beredeneerde schatting. Er worden geen rechten verleend aan deze lengtes, omtrekken en diktes . De dikte is een schatting die voorkomt uit de monsterplaatsen en is daarom niet altijd representatief.</p> <p>Er werden mengmonsters genomen volgens de richtlijnen van het inspectieprotocol.</p> <p>Er kunnen bijkomende stalen genomen worden om bepaalde zones uit te sluiten.</p> |
