Asbestinventarisatetest

Warotveld 24, 3020 Herent

Attestnummer : 20260407-000181.000

Uitgegeven op : 07.04.2026

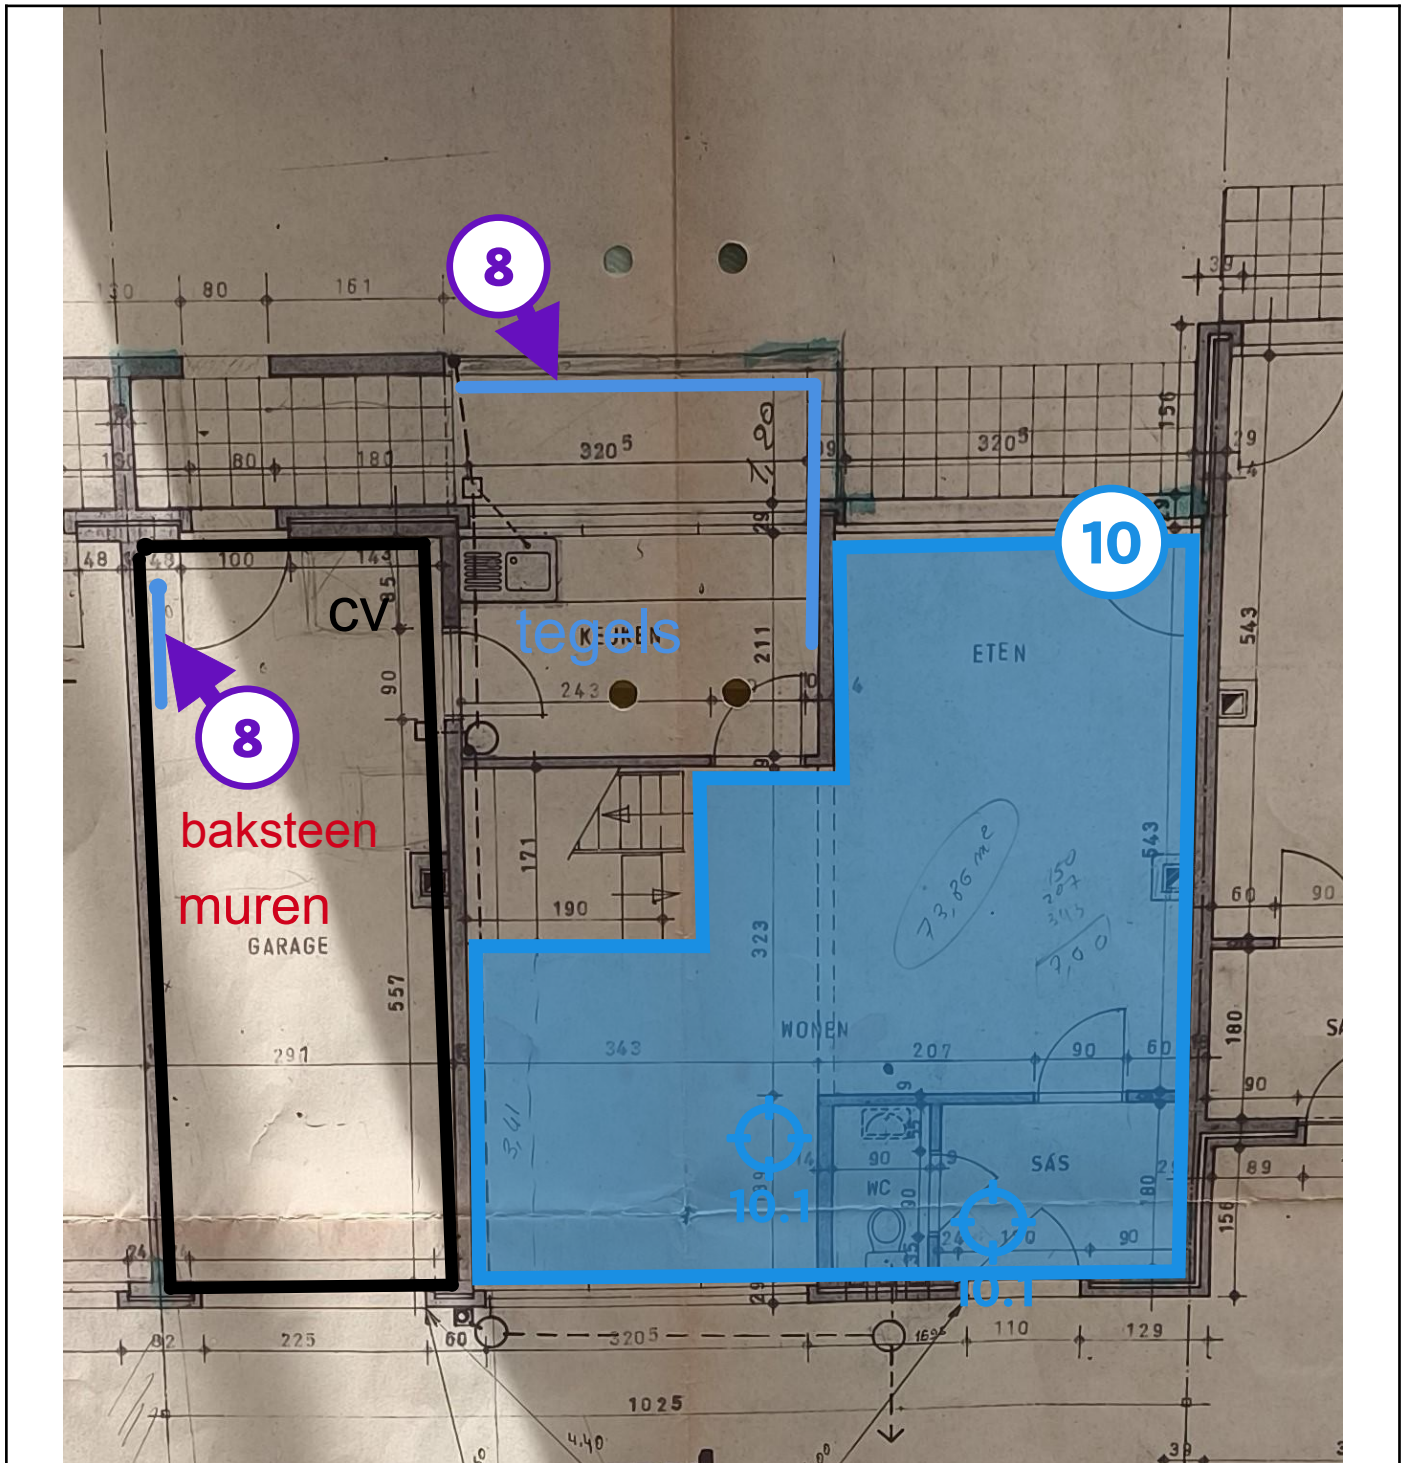
Plan 1.2: plan glv

Beschrijving	Type	Actie
8. Tegellijn niet zichtbaar	Advies	-
10. Plafondpleister	Geen asbest	-

10.1 Code: 2	Mengmonster	-
--------------	-------------	---

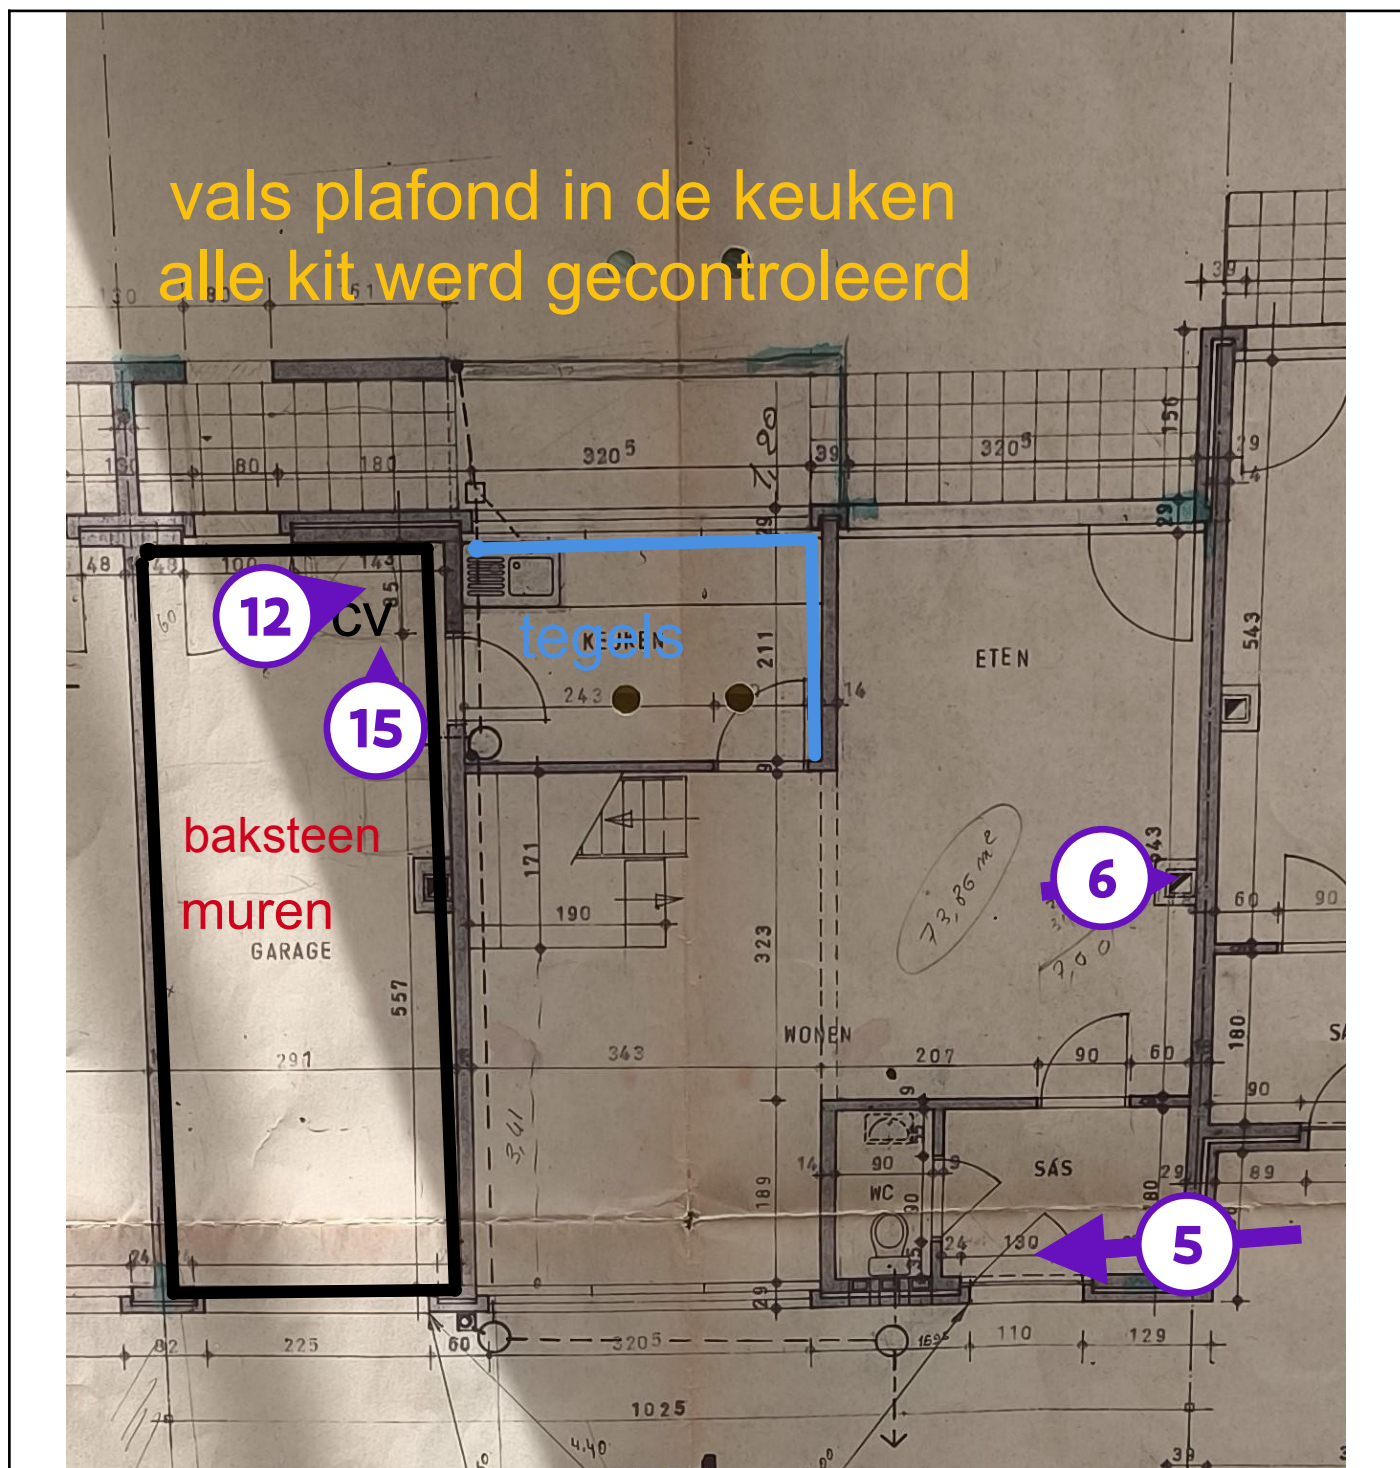
Plan 1.3: plan glv kopie

Beschrijving	Type	Actie
5. Kruipruimte	Beperking	-
6. Kachelkoord (visueel niet verdacht)	Advies	-

7. Ruimte achter valse plafonds	Advies	-
12. CV Ketel/boiler	Overige ruimte of materiaal	-
14. Kit niet verdacht (visueel vastgesteld)	Overige ruimte of materiaal	-
15. Leidingisolatie (niet aanwezig)	Overige ruimte of materiaal	-

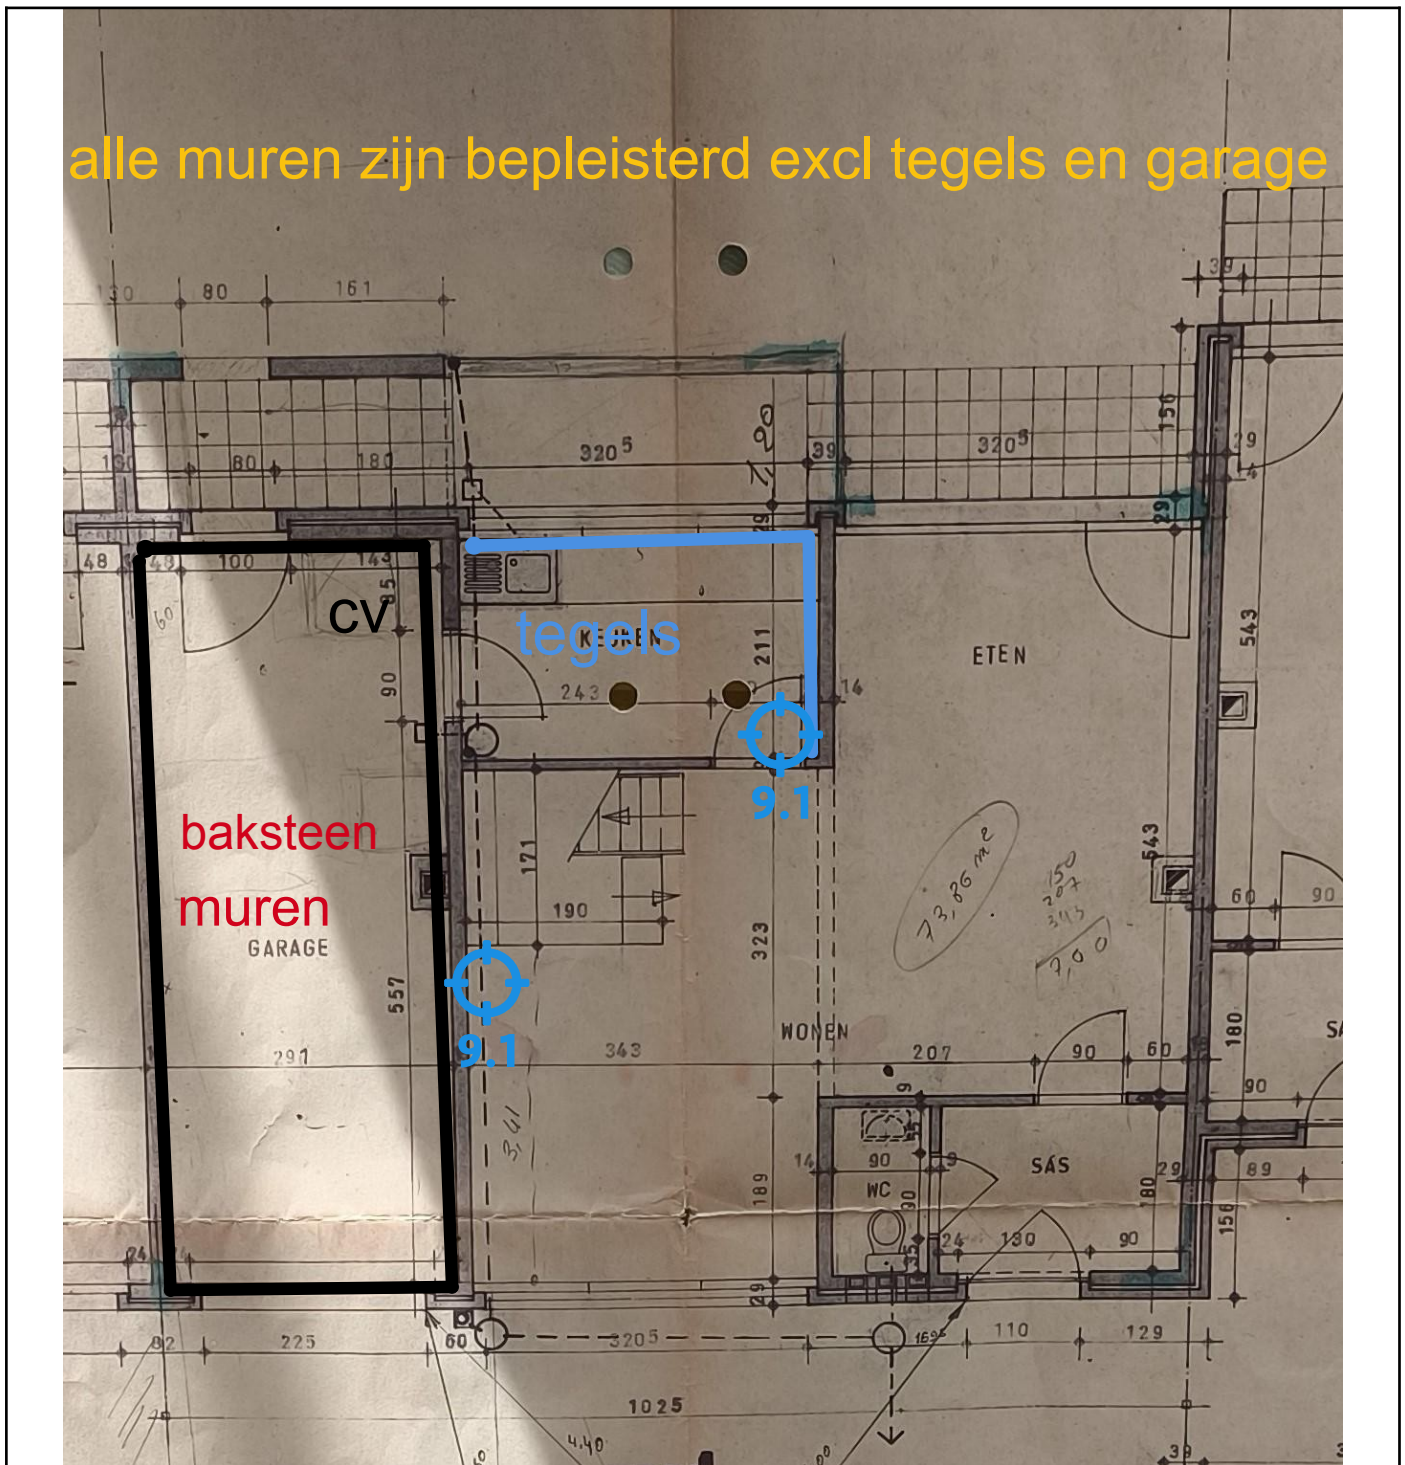
Plan 1.4: plan glv

Beschrijving	Type	Actie
9. Muurpleister	Geen asbest	-
9.1 Code: 1	Mengmonster	-

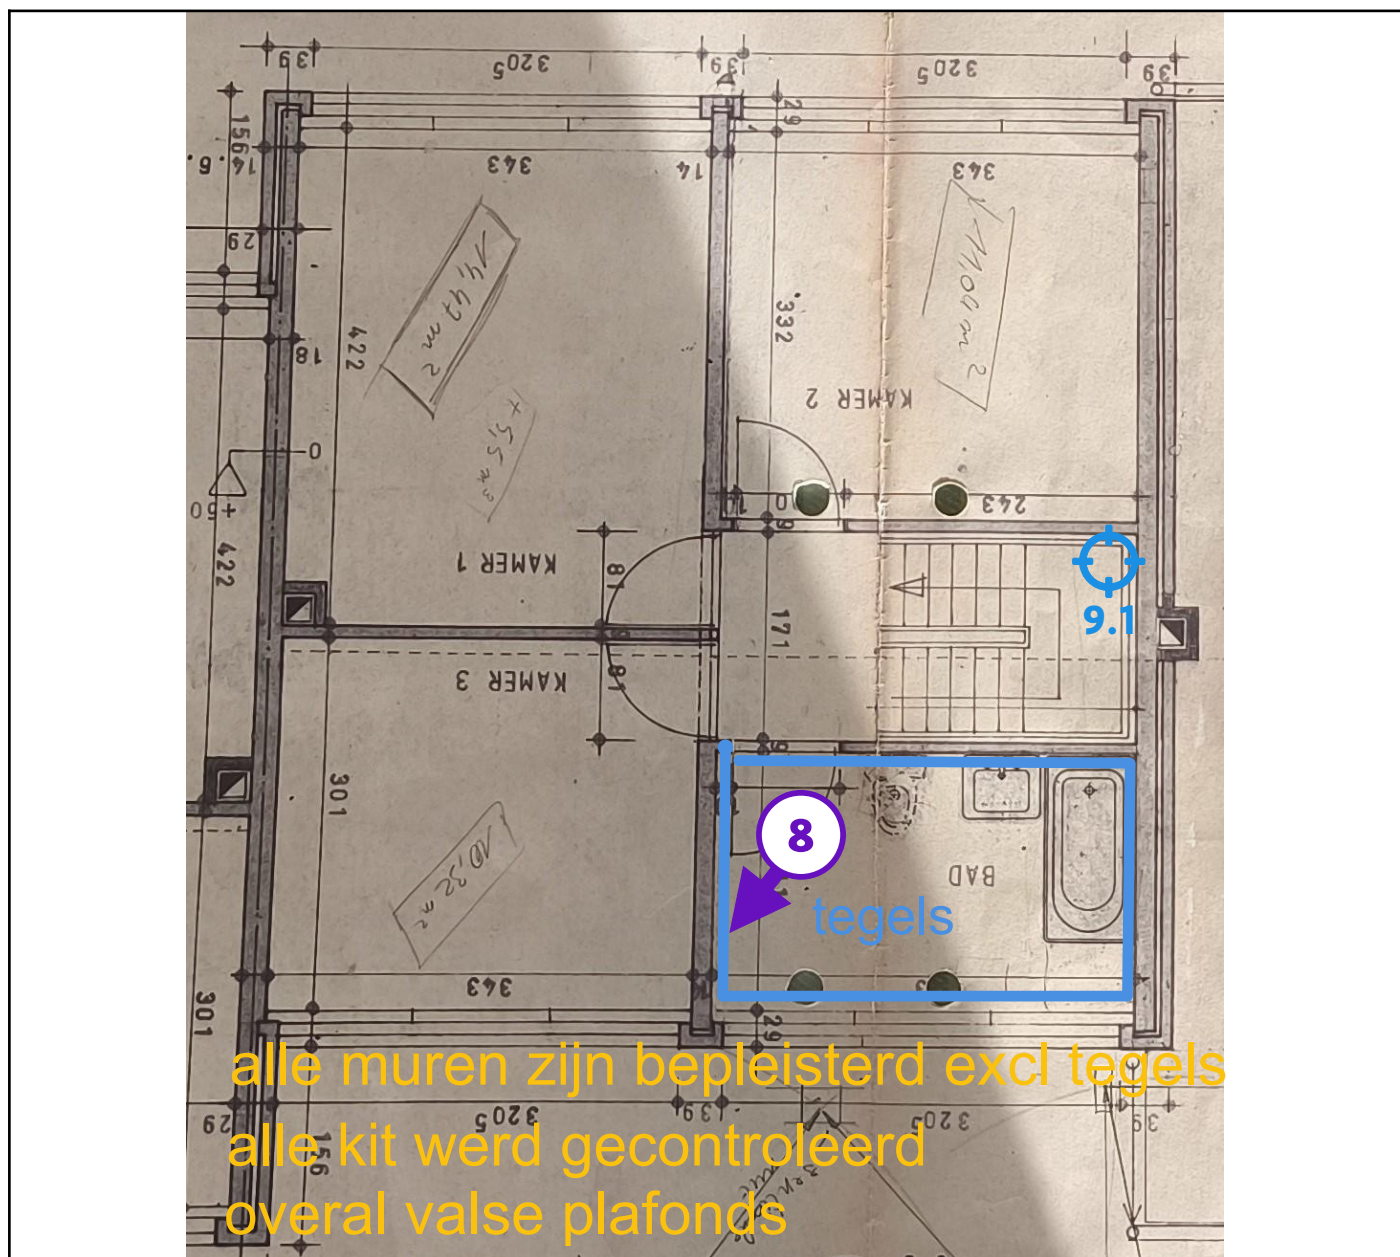
Plan 1.5: plan verdieping

Beschrijving	Type	Actie
7. Ruimte achter valse plafonds	Advies	-
8. Tegelijm niet zichtbaar	Advies	-
9. Muurpleister	Geen asbest	-
9.1 Code: 1	Mengmonster	-

14. Kit niet verdacht (visueel vastgesteld)	Overige ruimte of materiaal	-
---	-----------------------------	---

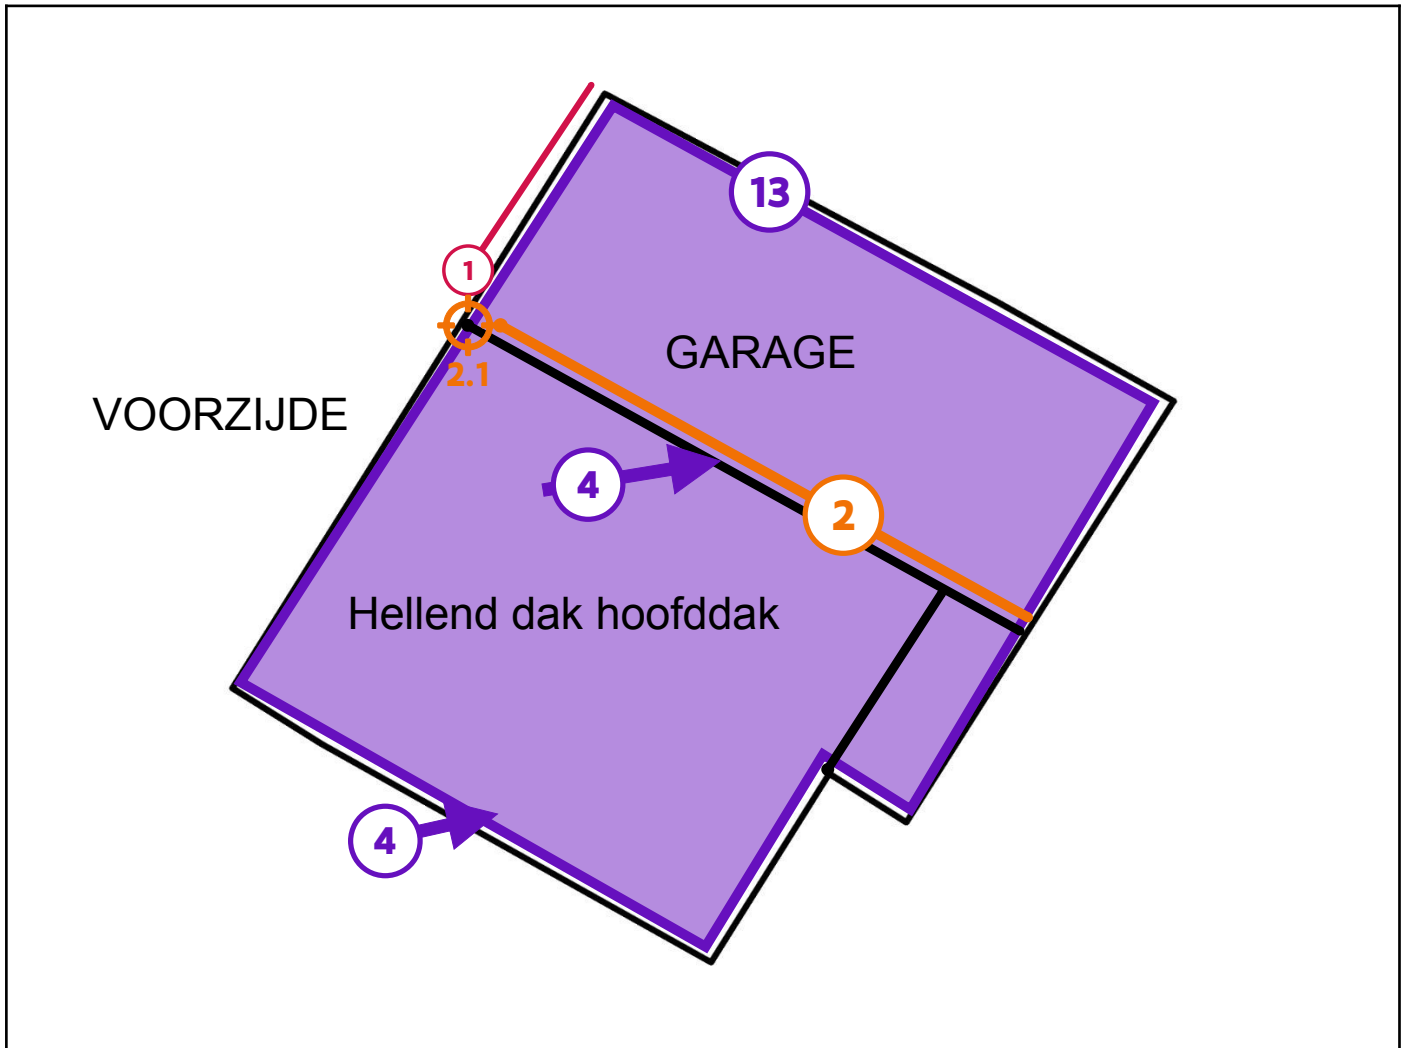
Plan 1.7: Woning plan

Beschrijving	Type	Actie
1. Slib/sediment dakgoot	Asbestmateriaal	Dringend verwijderen
2. Gevelleien	Asbestmateriaal	Verwijderen
2.1 Code: 4	Puntmonster	-
4. Schouw op het dak (beperkingsfiche)	Beperking	-
13. Dakbedekking woning	Overige ruimte of materiaal	-

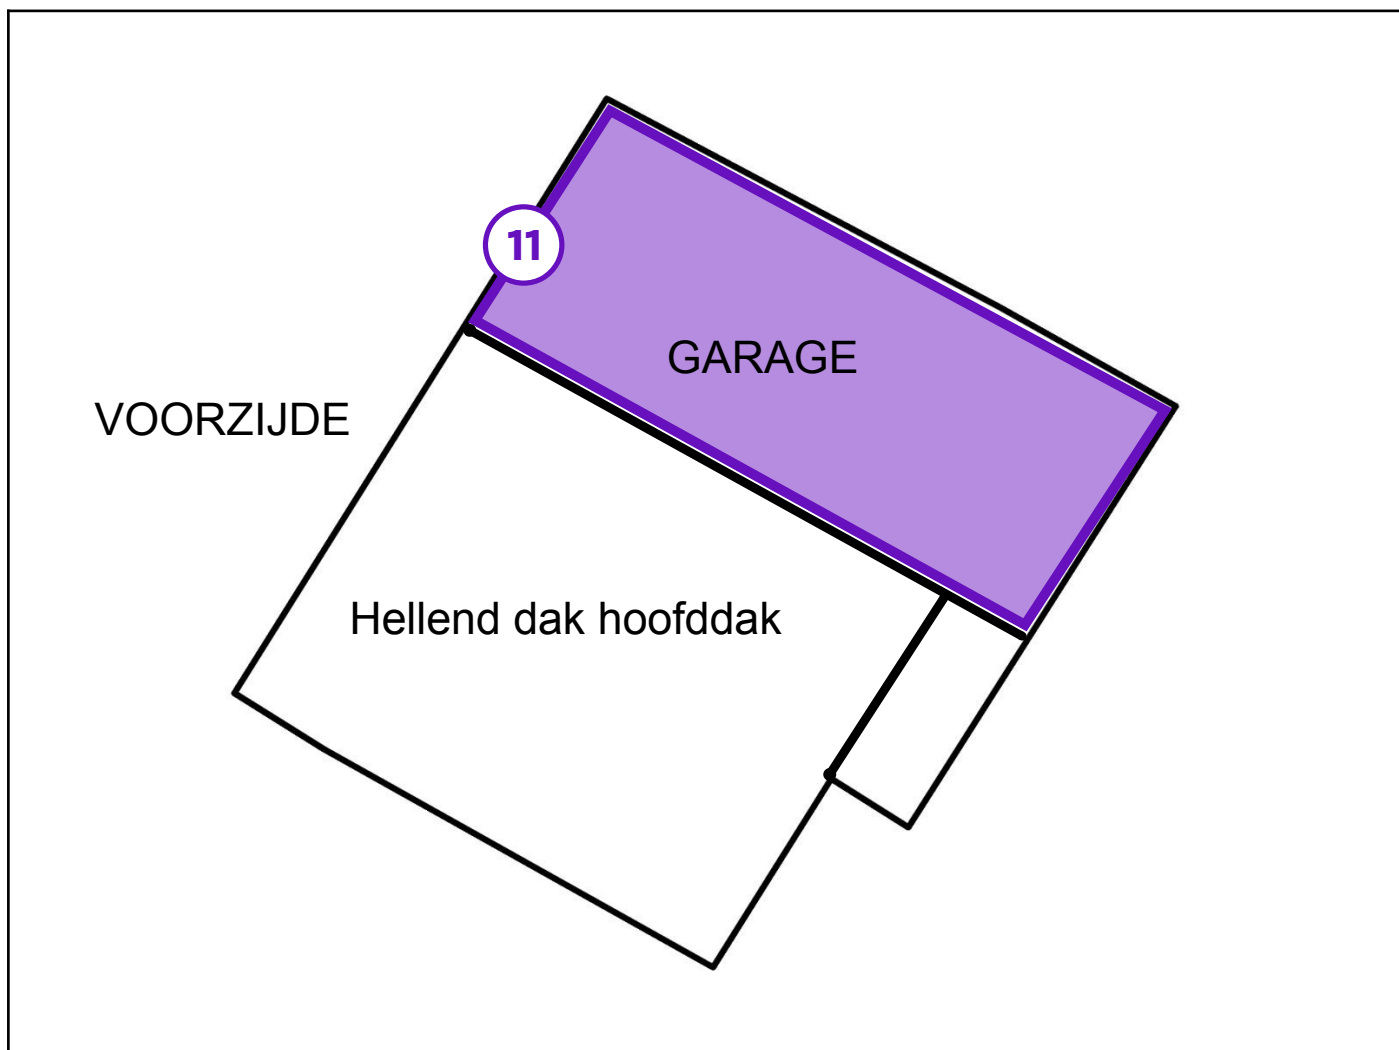
Plan 1.8: Woning plan

Beschrijving	Type	Actie
11. Onderdak garage	Overige ruimte of materiaal	-

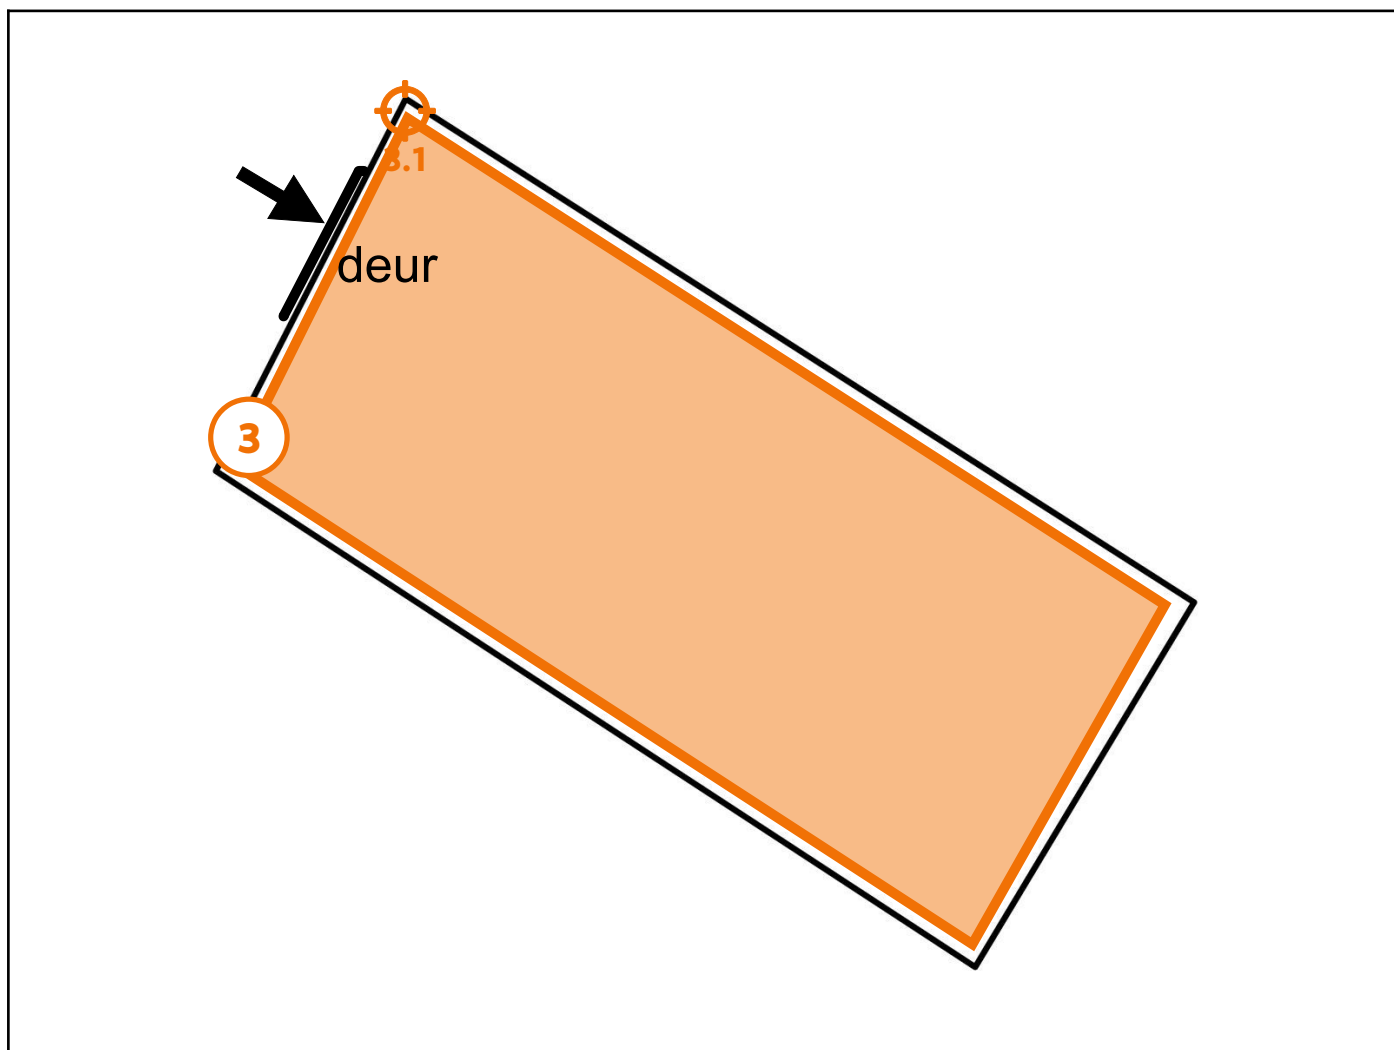
Plan 2.1: plan tuinhuis

Beschrijving	Type	Actie
3. Golfplaten (met staalname)	Asbestmateriaal	Verwijderen
3.1 Code: 3	Puntmonster	-

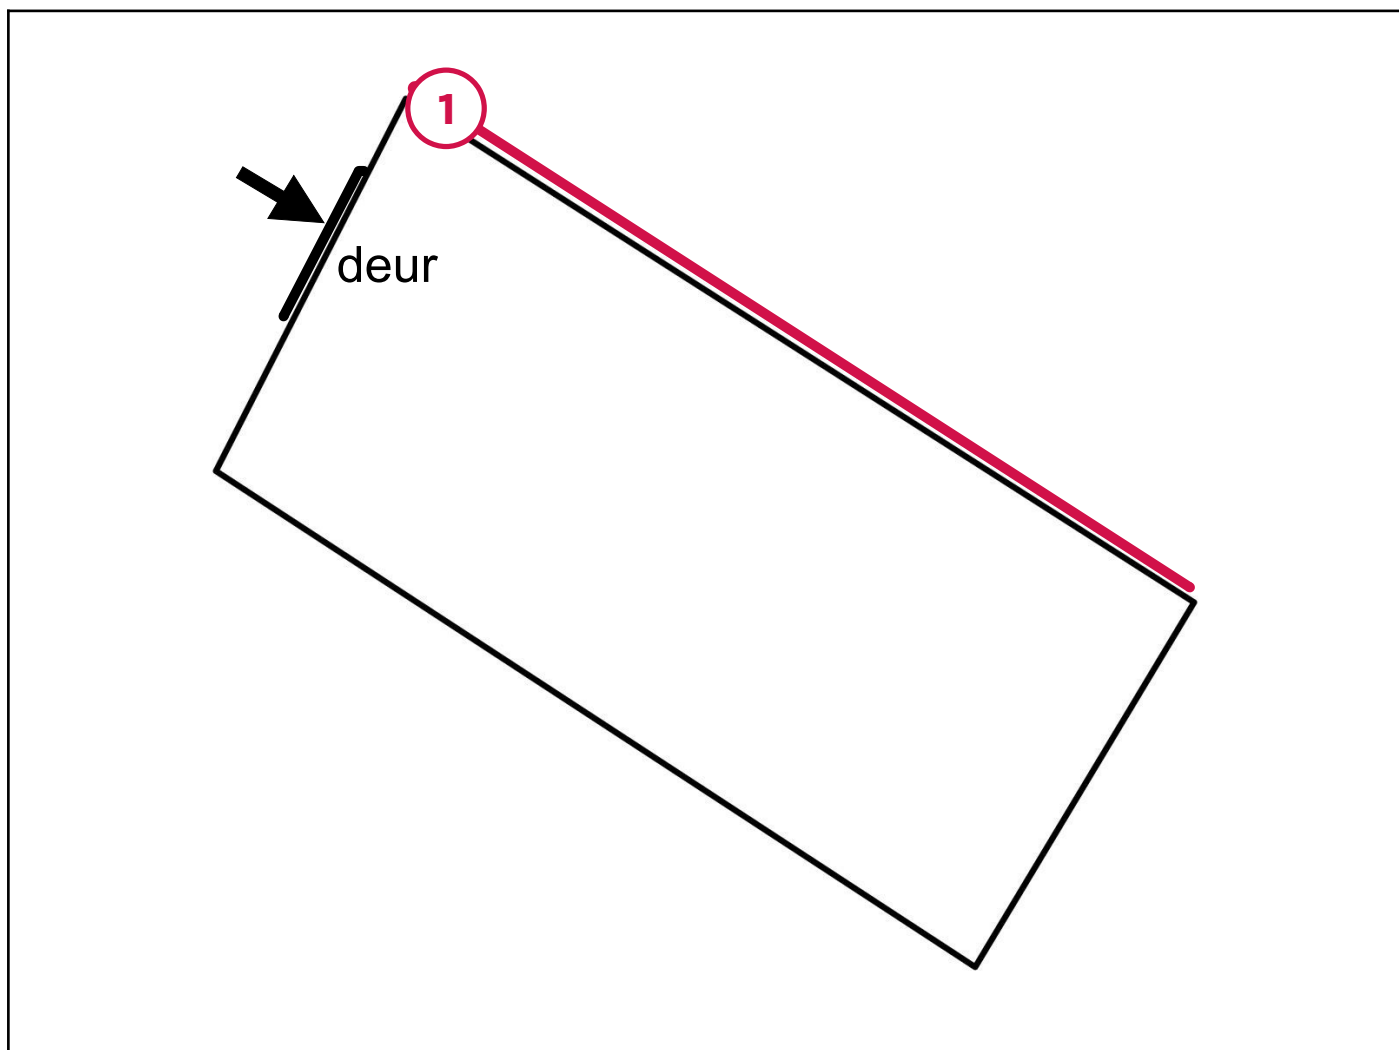
Plan 2.2: plan tuinhuis

Beschrijving	Type	Actie
1. Slib/sediment dakgoot	Asbestmateriaal	Dringend verwijderen

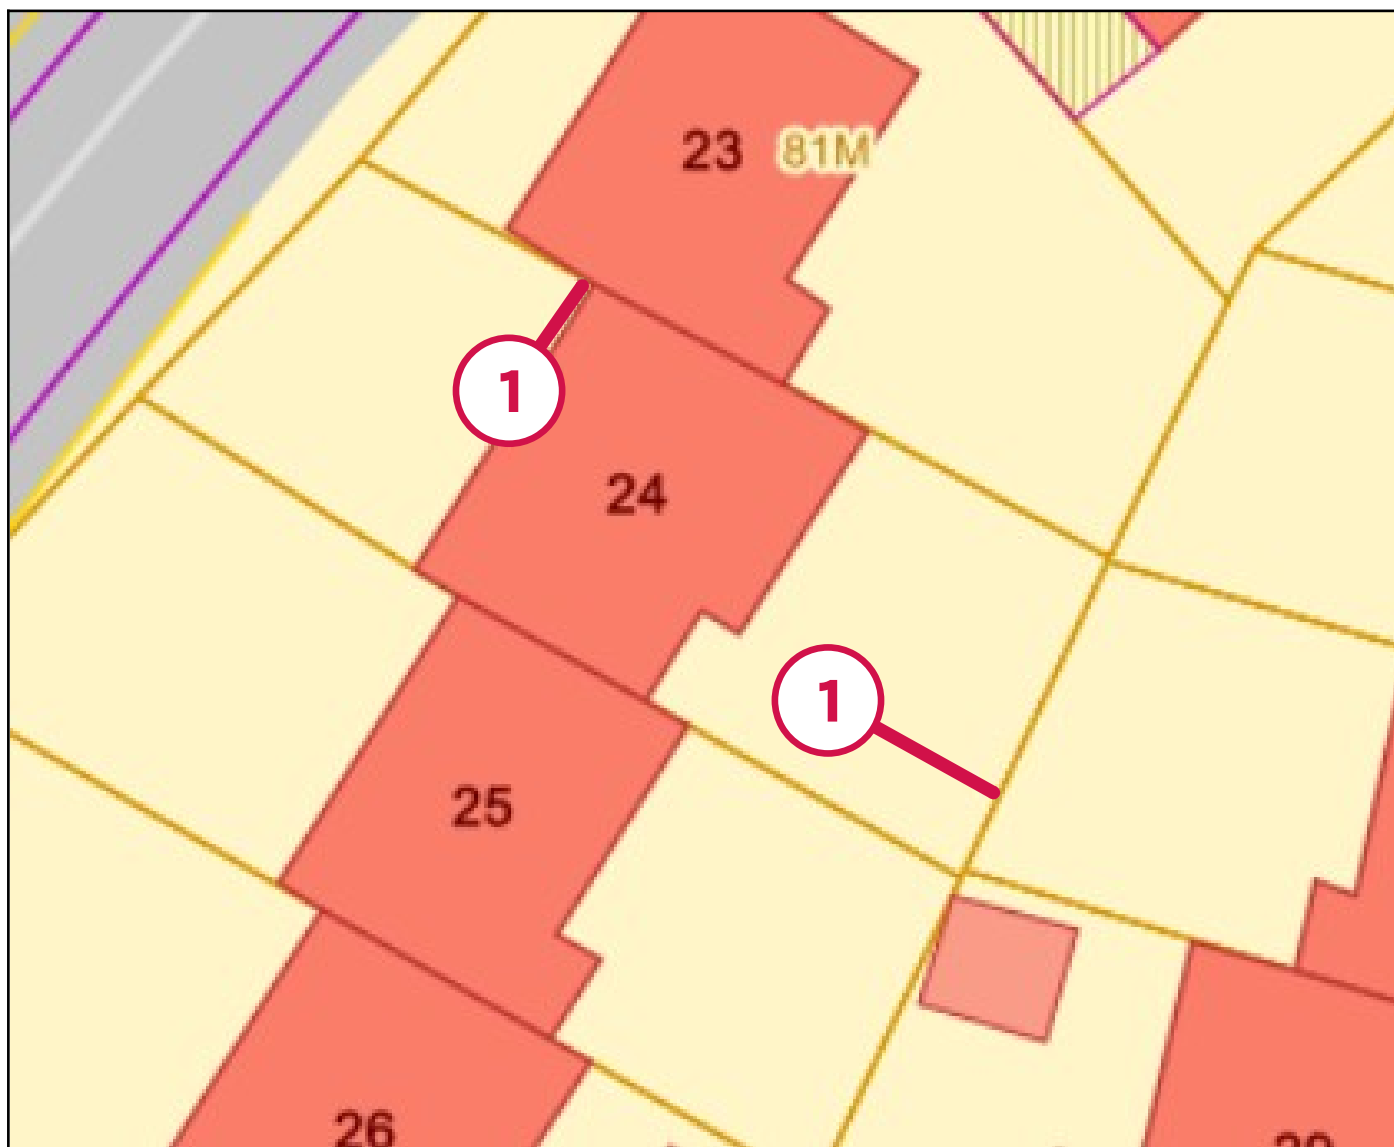
Plan 3.1: Vaststellingen buiten de constructies

Beschrijving	Type	Actie
1. Slib/sediment dakgoot	Asbestmateriaal	Dringend verwijderen
