# Asbestinventarisatetest

Jaminéstraat 14, 3700 Tongeren-Borgloon

Attestnummer : 20250329-000029.000

Uitgegeven op : 29.03.2025

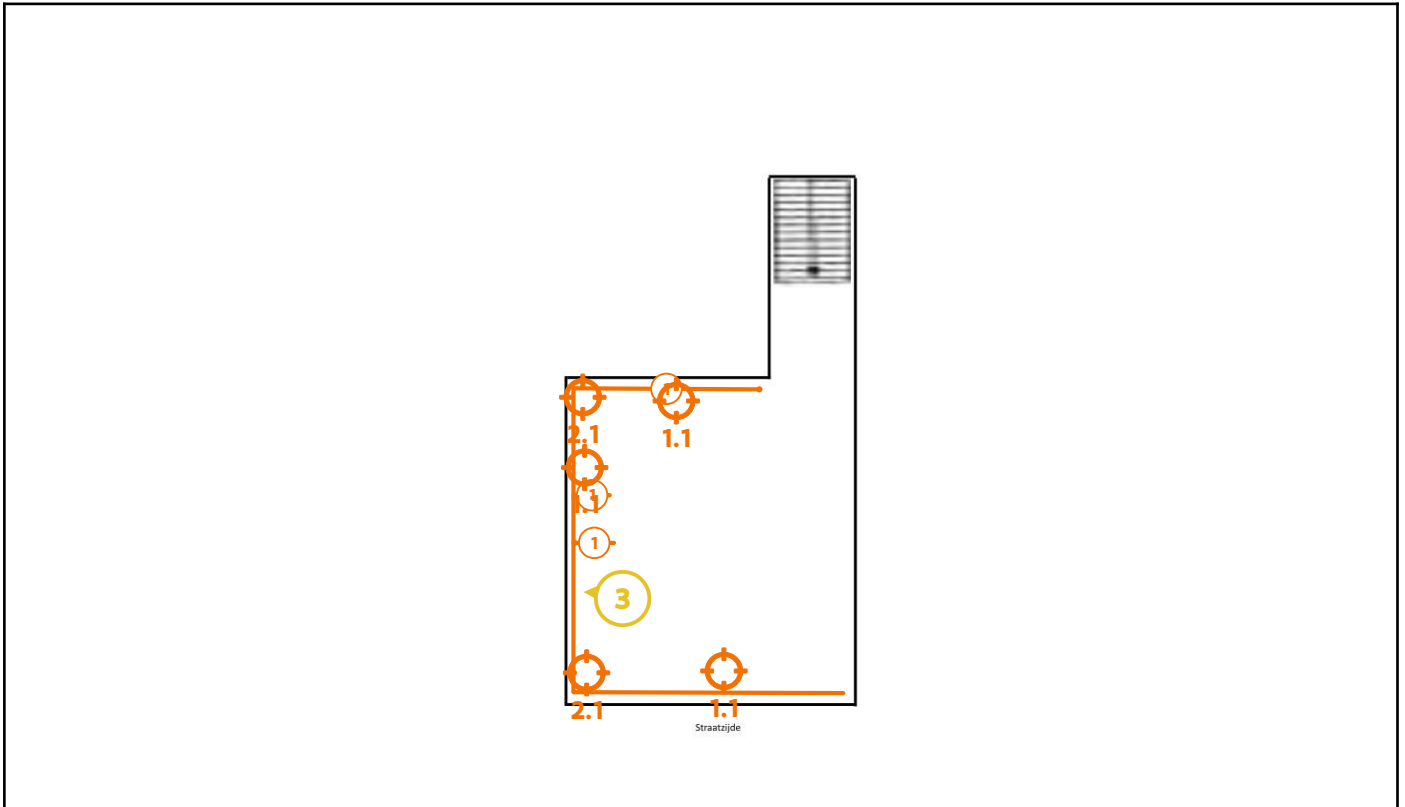
# Plan 1.1: Kelder

Beschrijving	Type	Actie
1. Isolatie leidingen rechte stukken	Asbestmateriaal	Verwijderen
1.1 Code: 2	Mengmonster	-
2. Isolatie leidingen bochten	Asbestmateriaal	Verwijderen
2.1 Code: 3	Mengmonster	-
3. Bakeliet schakeldoos	Asbestmateriaal	Zorgvuldig beheren

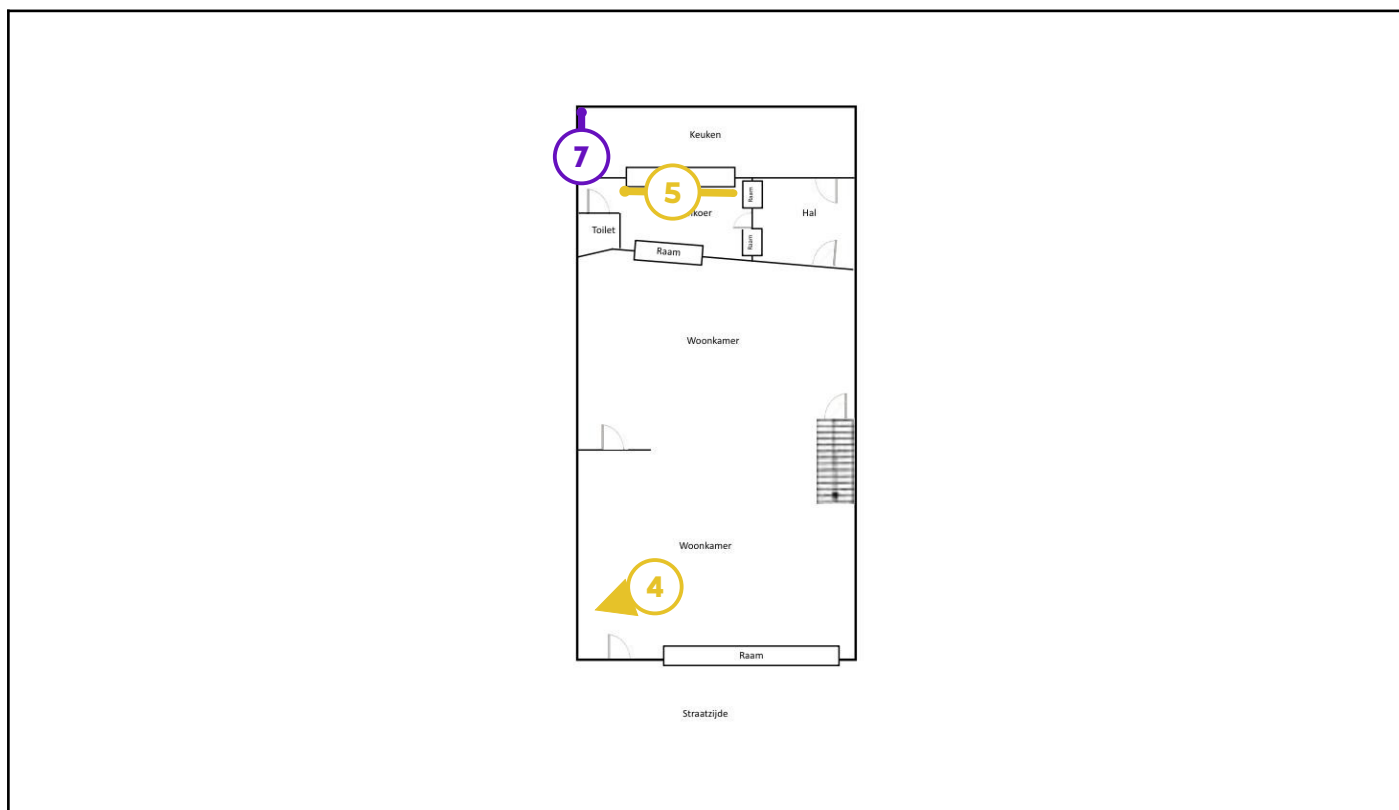
## Plan 1.2: Gelijkvloers

Beschrijving	Type	Actie
4. Bakeliet tellerkast en verdeelkast	Asbestmateriaal	Zorgvuldig beheren
5. Asbestcement vensterbank	Asbestmateriaal	Zorgvuldig beheren
7. Faience tegels niet beschadigd, gebruikte lijm niet inspecteerbaar	Advies	-

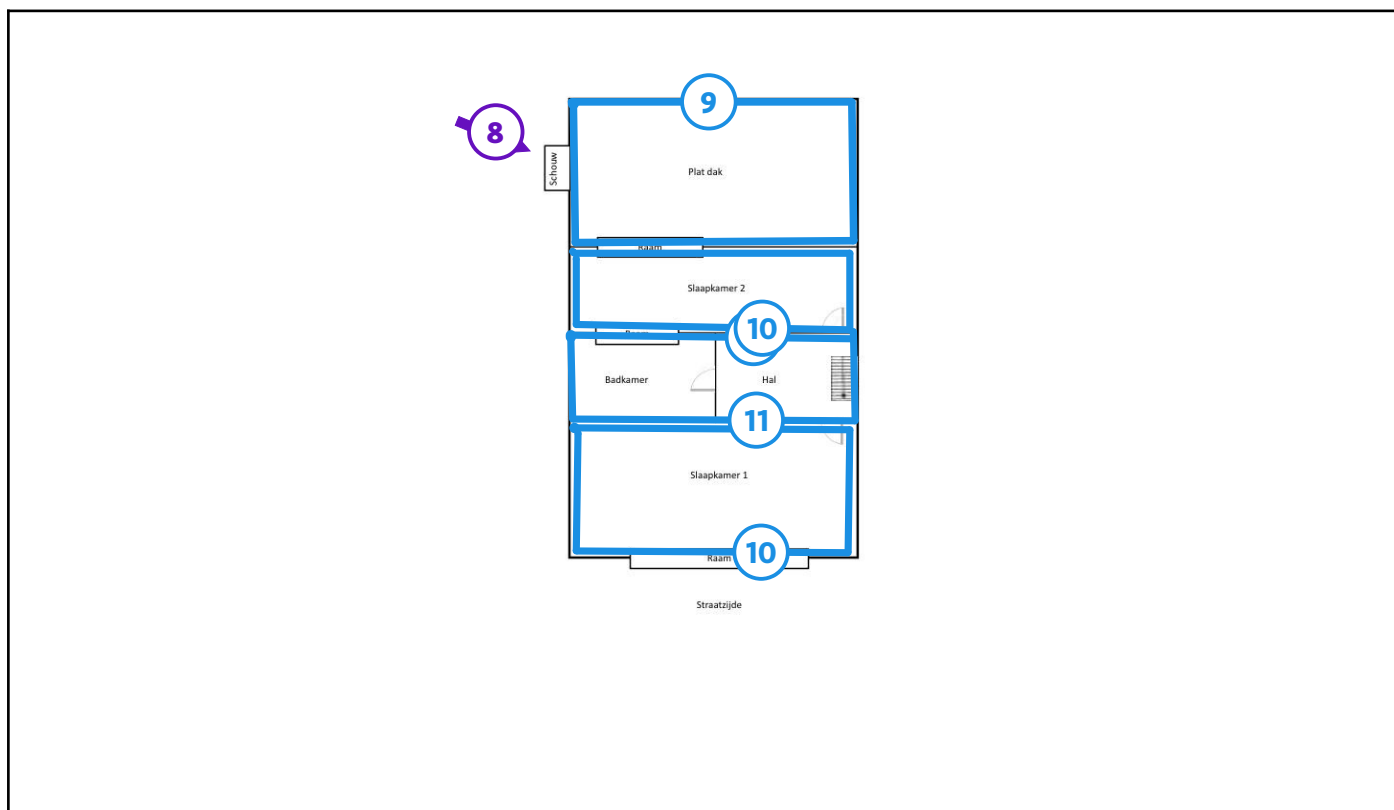
## Plan 1.3: Eerste verdieping

Beschrijving	Type	Actie
8. Schouwen van de burenen	Advies	-
9. Roofing plat dak thv tweede verdieping (en eerste verdieping)	Geen asbest	-
10. Vinylvloer slaapkamer 1 en 2 eerste verdieping	Geen asbest	-
11. Vinyltegels hal 1e verdieping en badkamer	Geen asbest	-

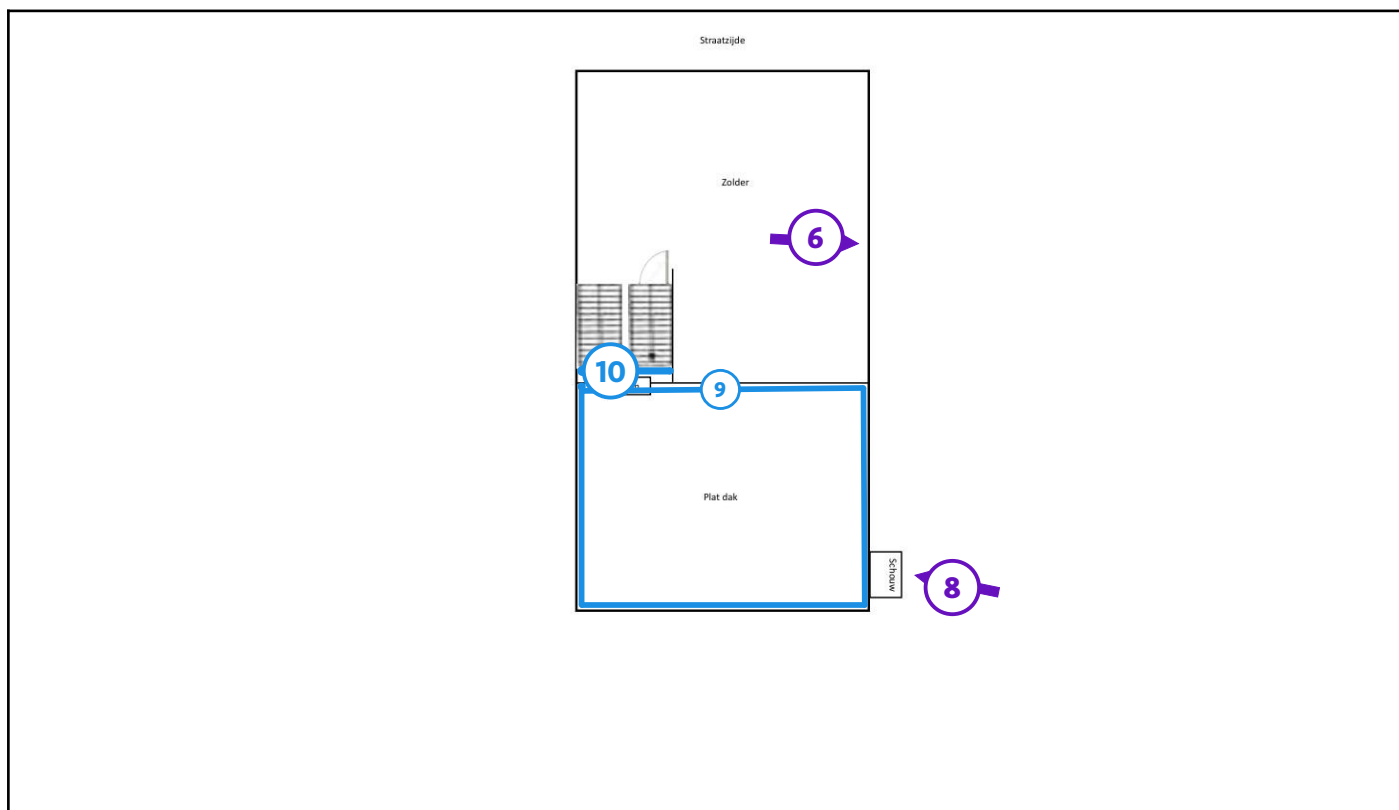
## Plan 1.4: Tweede verdieping

Beschrijving	Type	Actie
6. Schouwen	Advies	-
8. Schouwen van de burenen	Advies	-
9. Roofing plat dak thv tweede verdieping (en eerste verdieping)	Geen asbest	-
10. Vinylvloer slaapkamer 1 en 2 eerste verdieping	Geen asbest	-

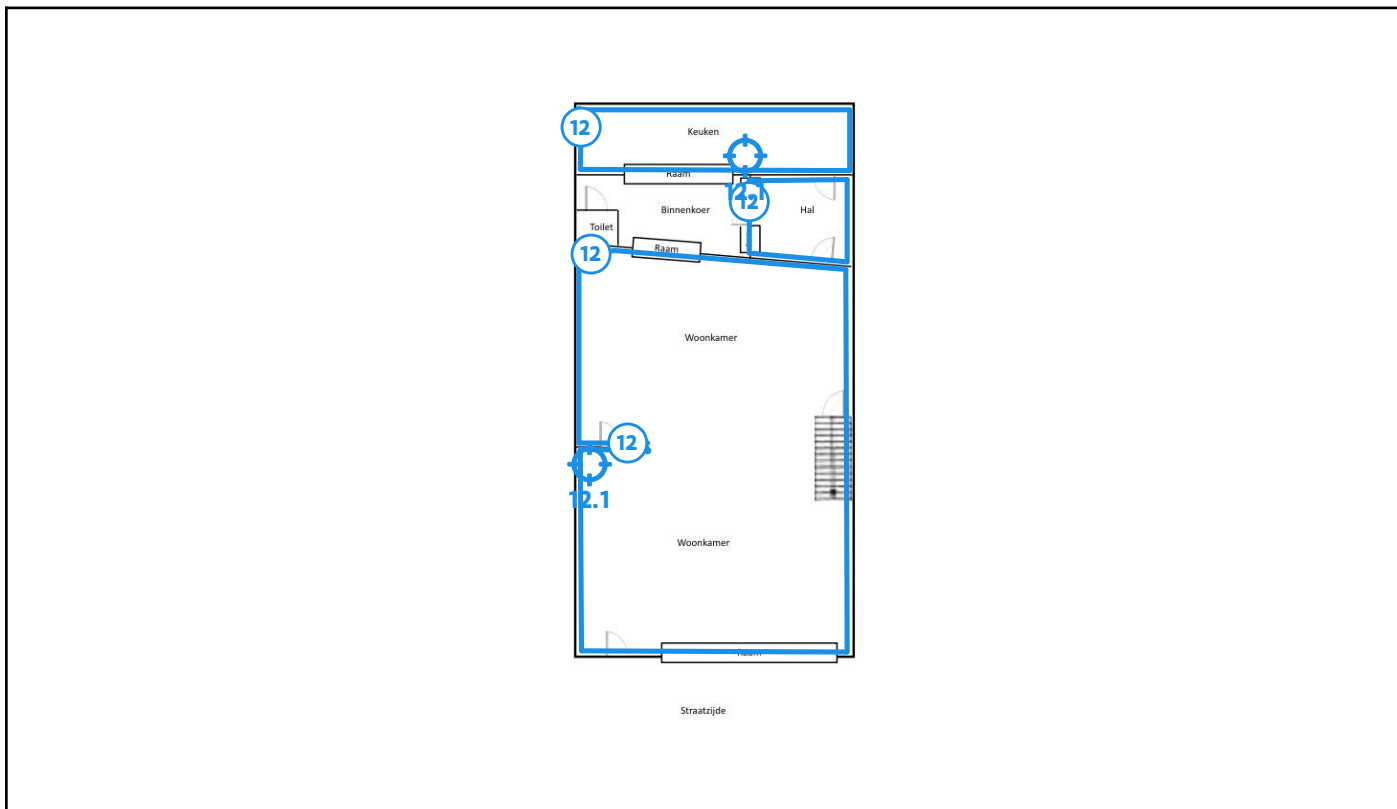
## Plan 1.5: Gelijkvloers met annotatie pleisterwerk muren

Beschrijving	Type	Actie
12. Pleisterwerk muren	Geen asbest	-
12.1 Code: 6	Mengmonster	-

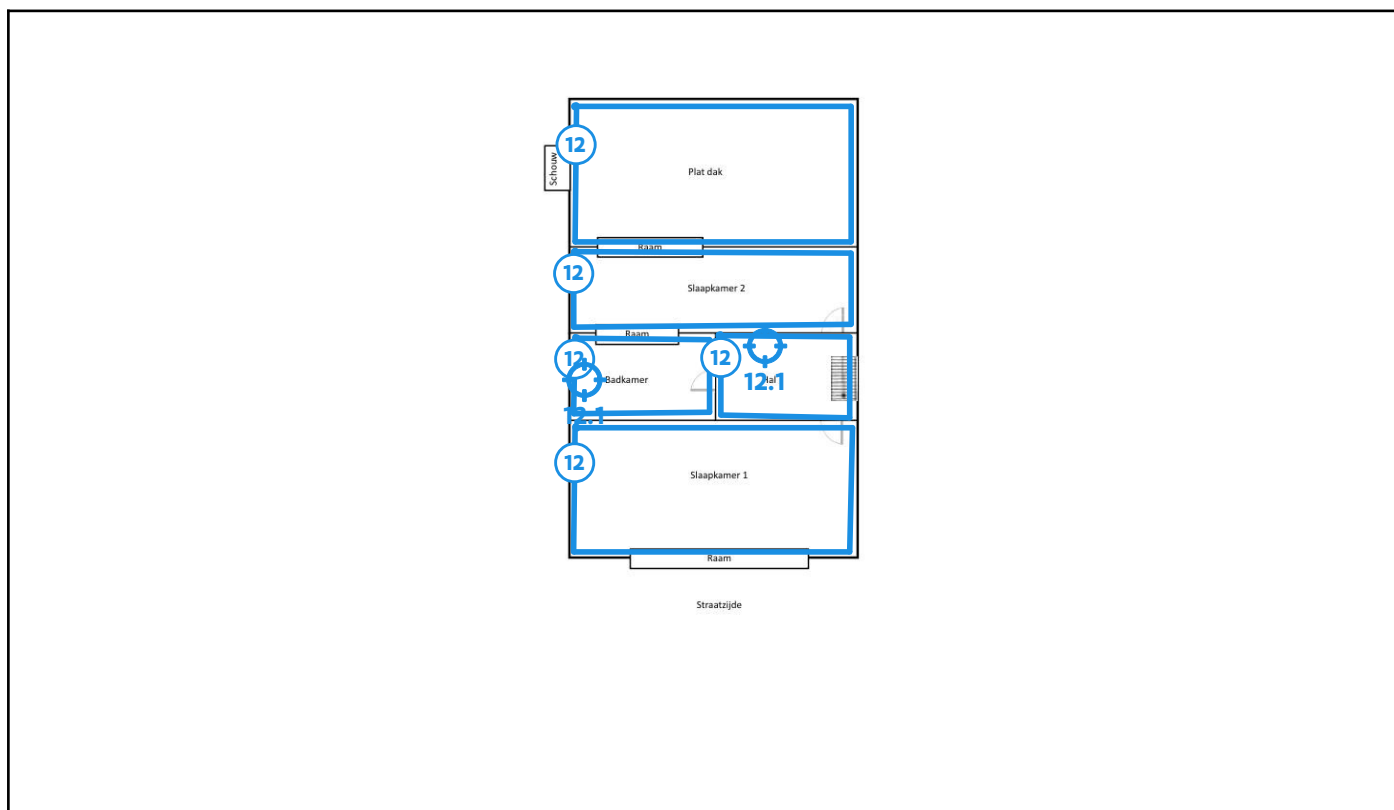
## Plan 1.6: Eerste verdieping met annotatie pleisterwerk muren

Beschrijving	Type	Actie
12. Pleisterwerk muren	Geen asbest	-
12.1 Code: 6	Mengmonster	-

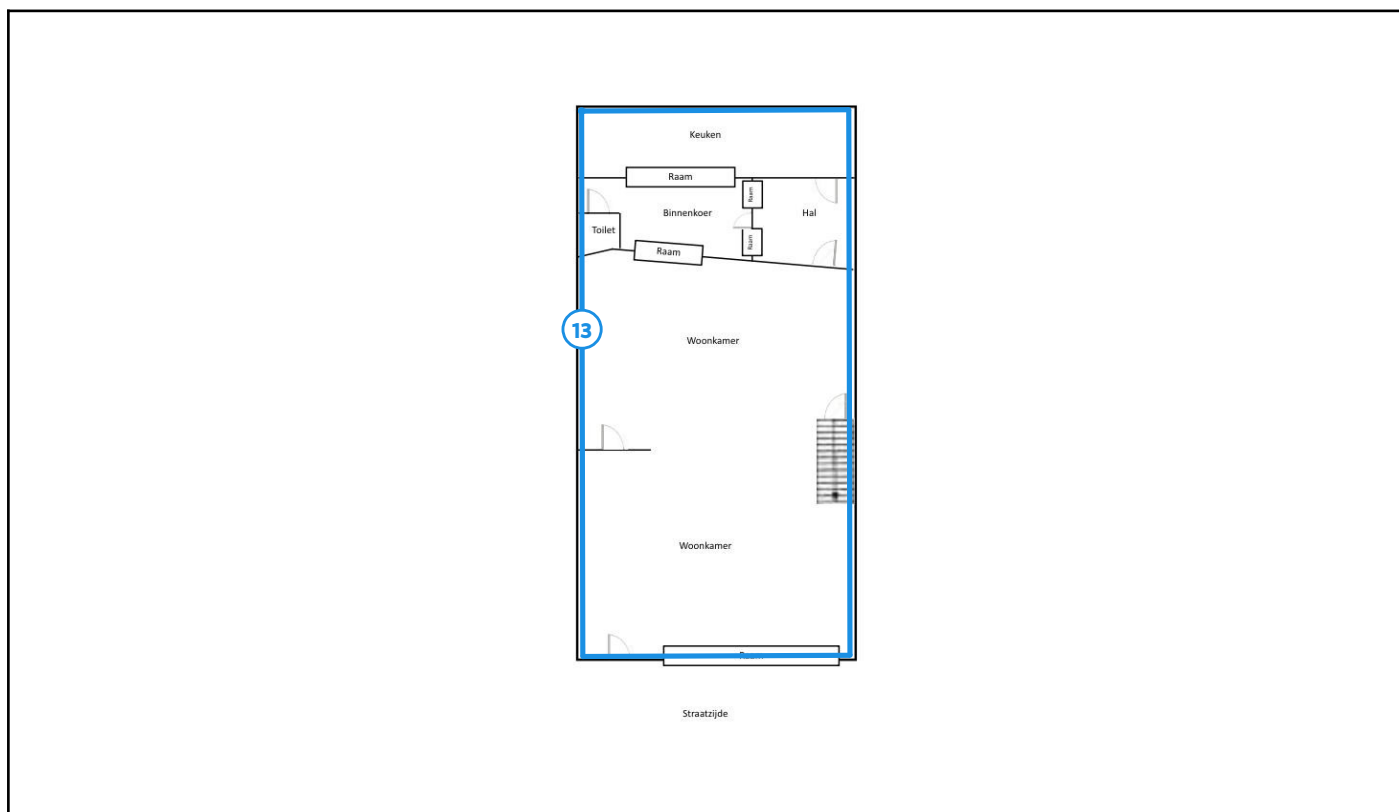
## Plan 1.7: Gelijkvloers met annotatie pleisterwerk plafonds

Beschrijving	Type	Actie
13. Pleisterwerk plafonds	Geen asbest	-

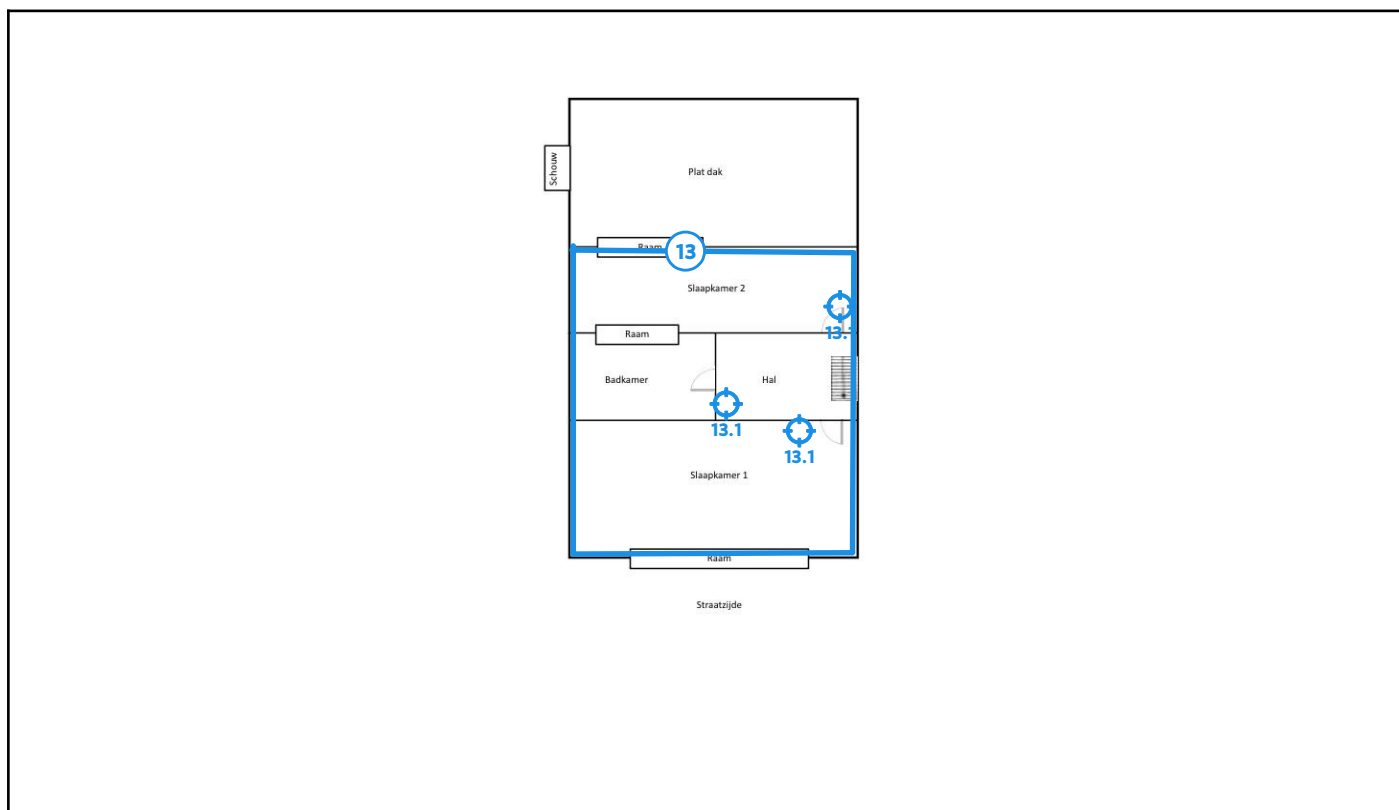
## Plan 1.8: Eerste verd. met annotatie pleisterwerk plafonds

Beschrijving	Type	Actie
13. Pleisterwerk plafonds	Geen asbest	-
13.1 Code: 7	Mengmonster	-
