# Asbestinventarisatattest

Kwartelstraat 43, 3770 Riemst

Attestnummer : 20260329-000050.000

**Niet-asbestveilig**

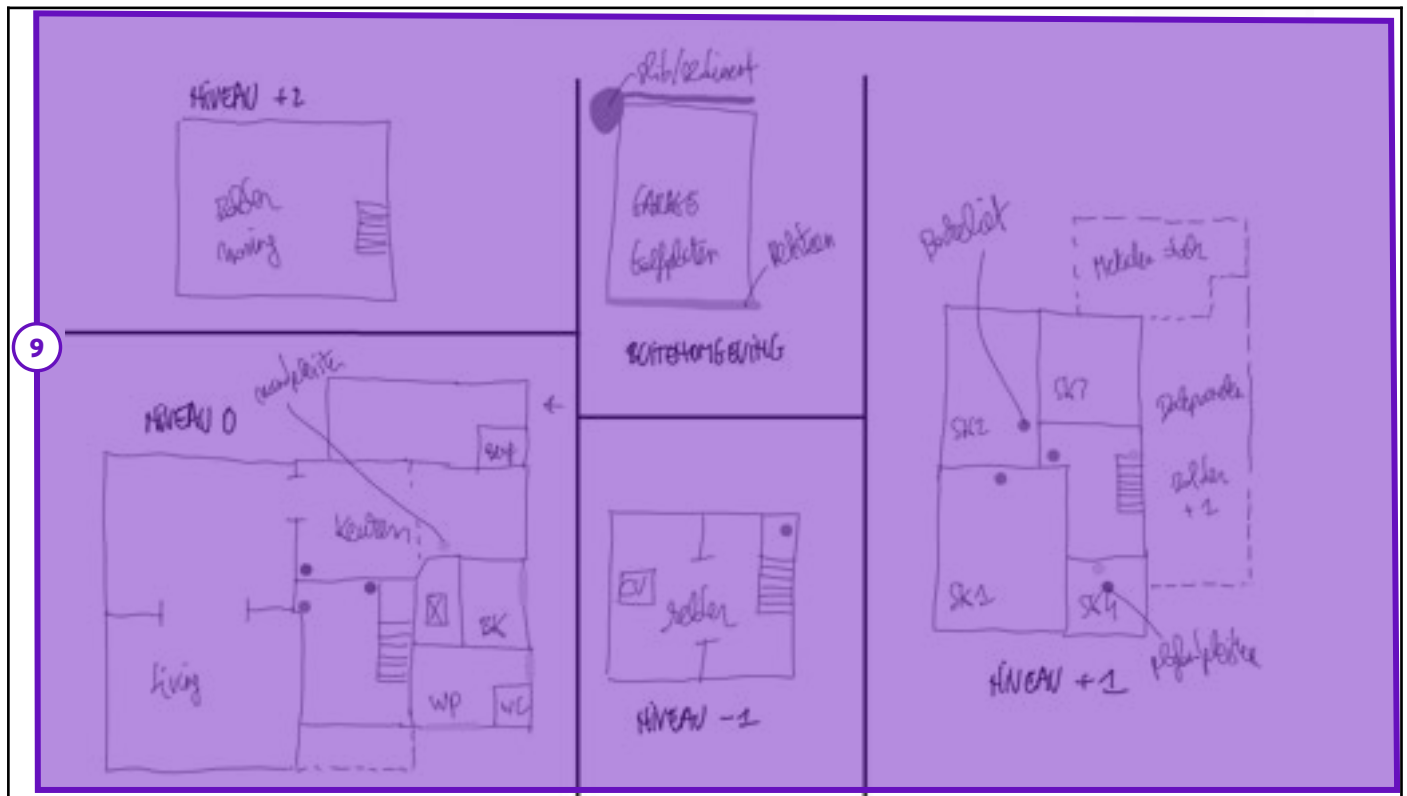
## Plan 1.3: - Overzicht inspectiegebied

| Beschrijving | Type | Actie |
|---|---|---|
| 9. Binnenkant van de schouw(en) en ventilatiekanalen niet inspecteerbaar | Beperking | - |

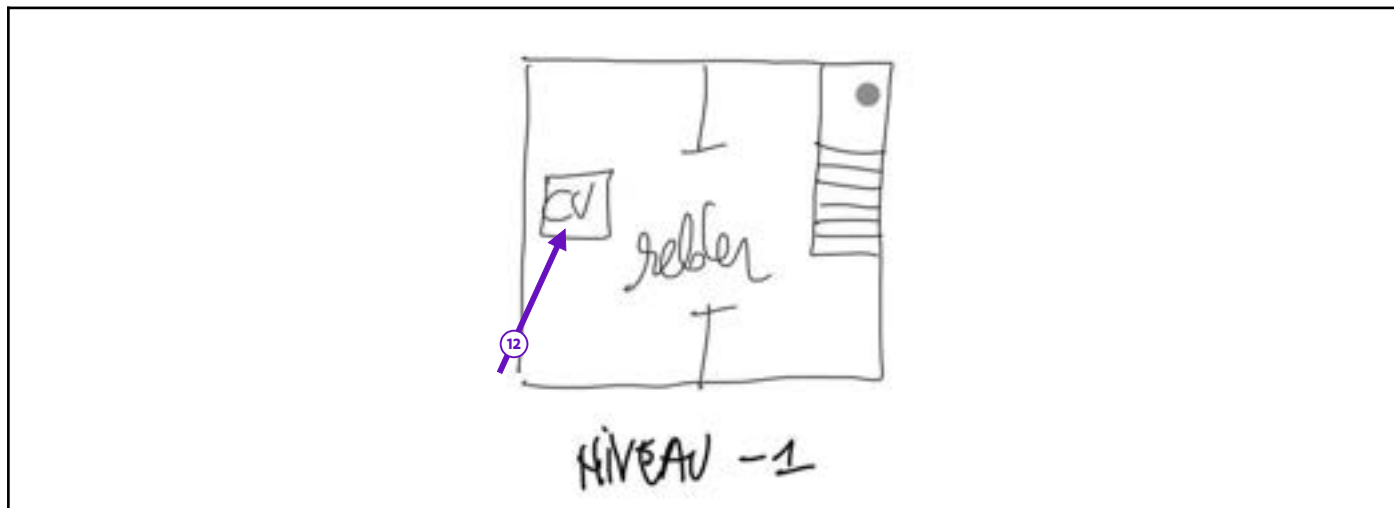
## Plan 2.3: - Niveau -1

| Beschrijving | Type | Actie |
|---|---|---|
| 12. Toestel(len) Ruimteverwarming en opwekker(s) warm water | Beperking | - |

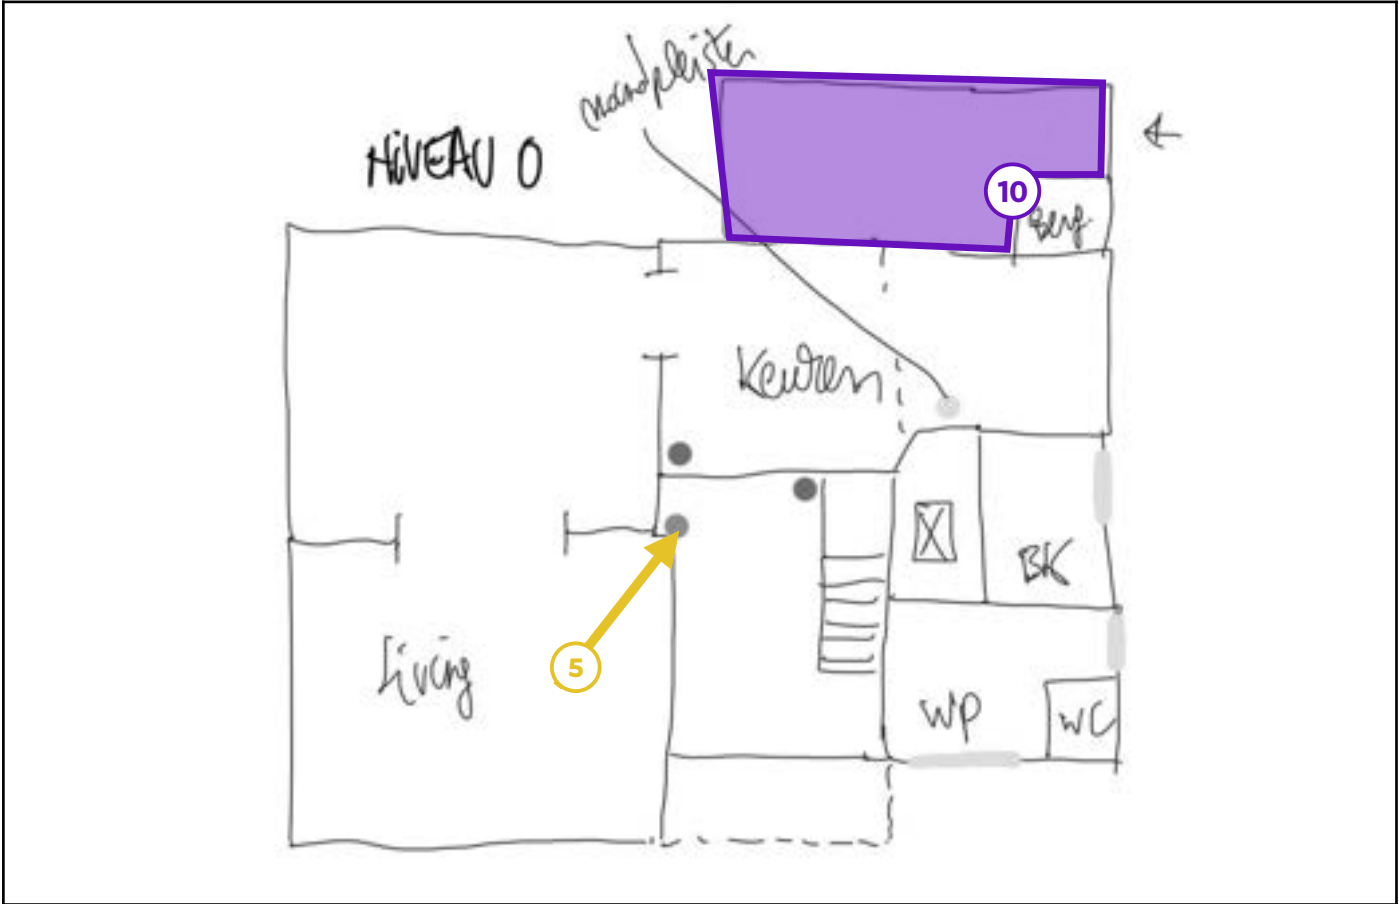
Plan 2.6: - Niveau 0

| Beschrijving | Type | Actie |
|---|---|---|
| 10. Onderdak I Achterbouw I niet inspecteerbaar | Beperking | - |

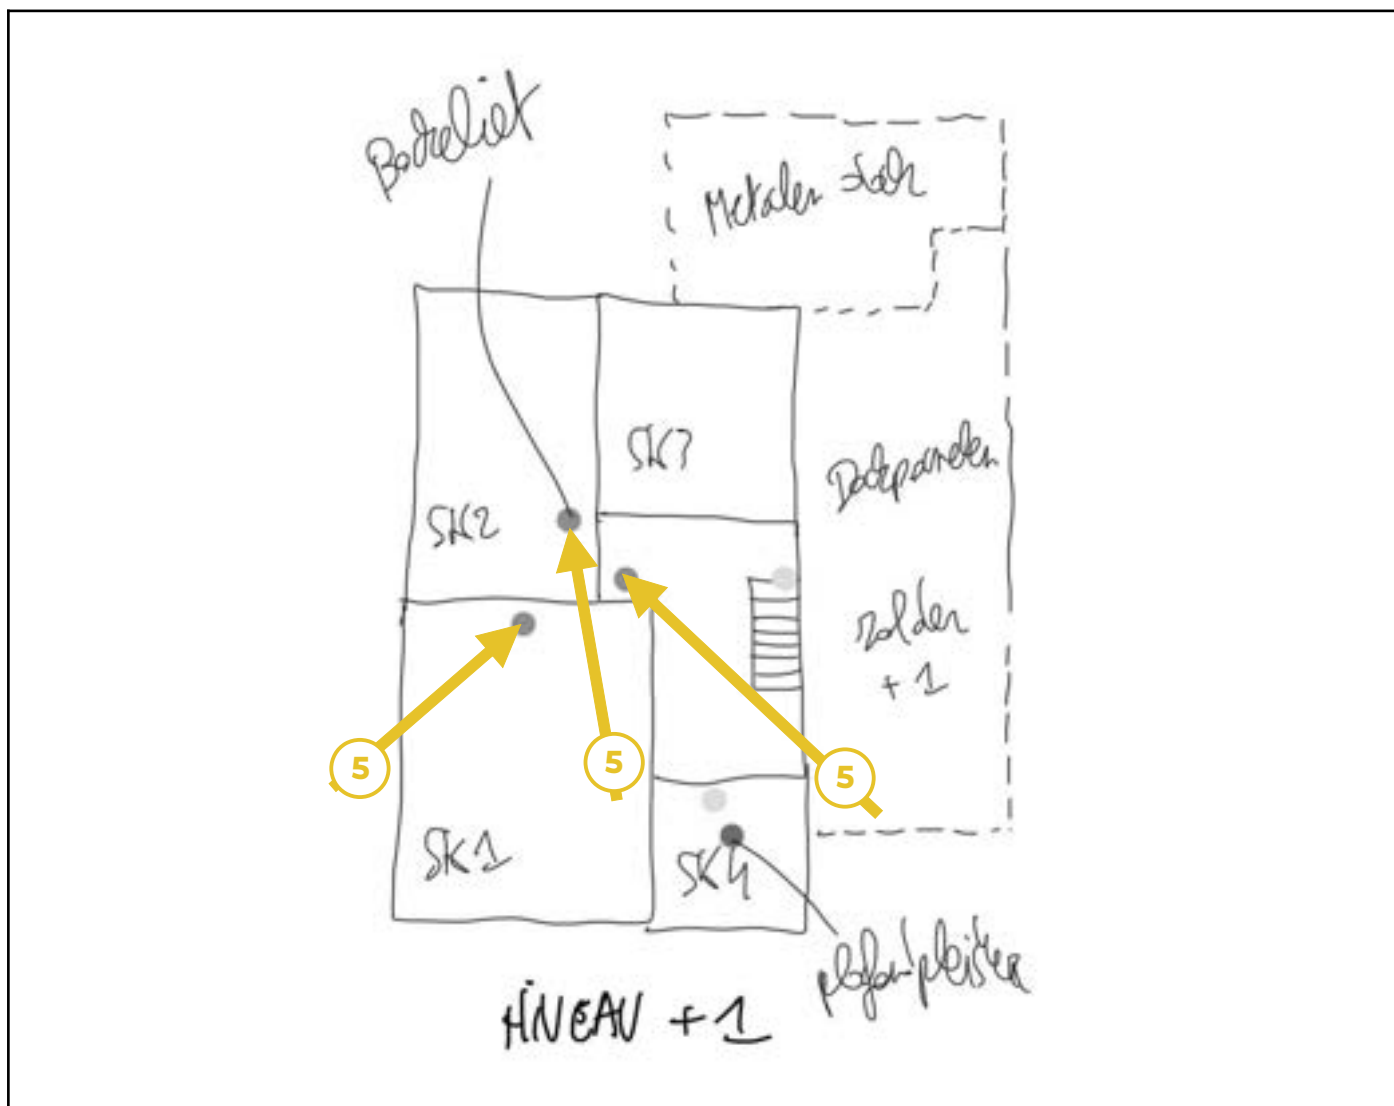
## Plan 2.7: - Niveau +1

| Beschrijving | Type | Actie |
|---|---|---|
| 5. Bakeliet Elektrische installatie | Asbestmateriaal | Zorgvuldig beheren |

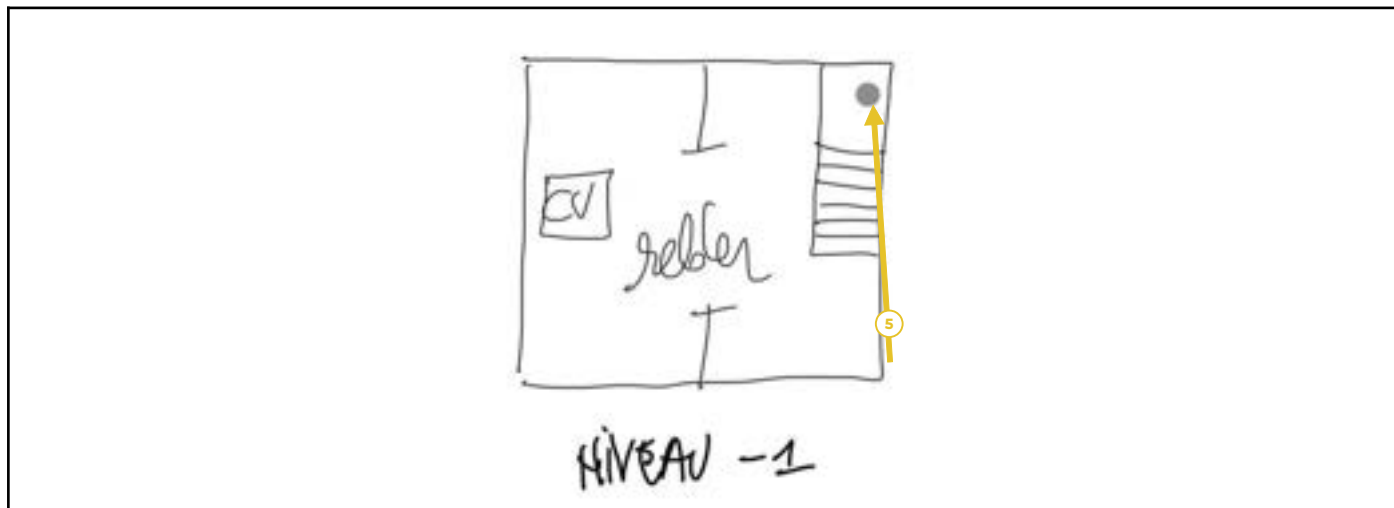
## Plan 2.8: - Niveau -1

| Beschrijving | Type | Actie |
|---|---|---|
| 5. Bakeliet I Elektrische installatie | Asbestmateriaal | Zorgvuldig beheren |

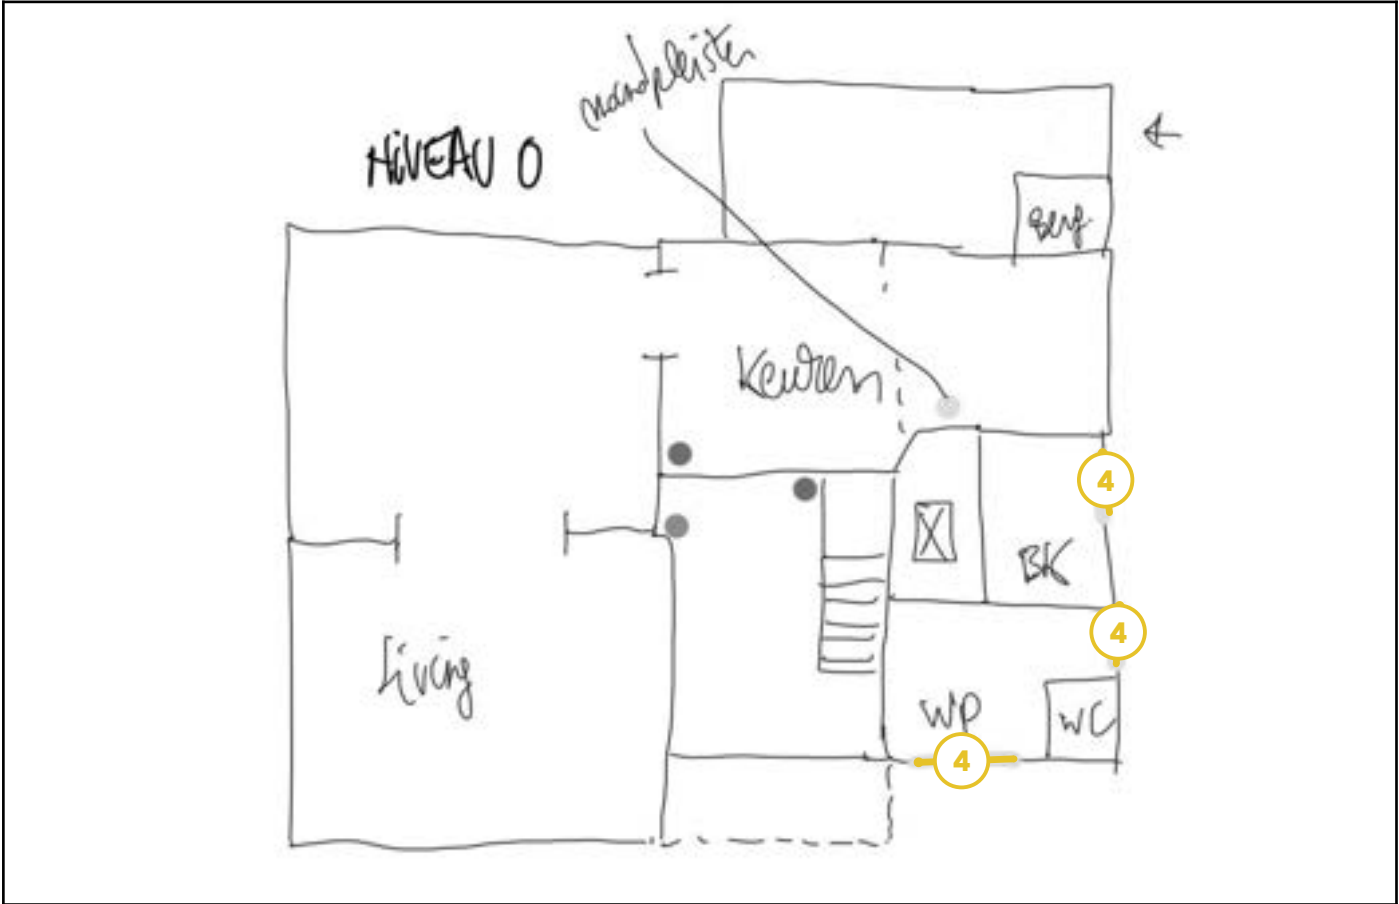
Plan 2.10: - Niveau 0

| Beschrijving | Type | Actie |
|---|---|---|
| 4. Vensterbanken uit asbestcement | Asbestmateriaal | Zorgvuldig beheren |

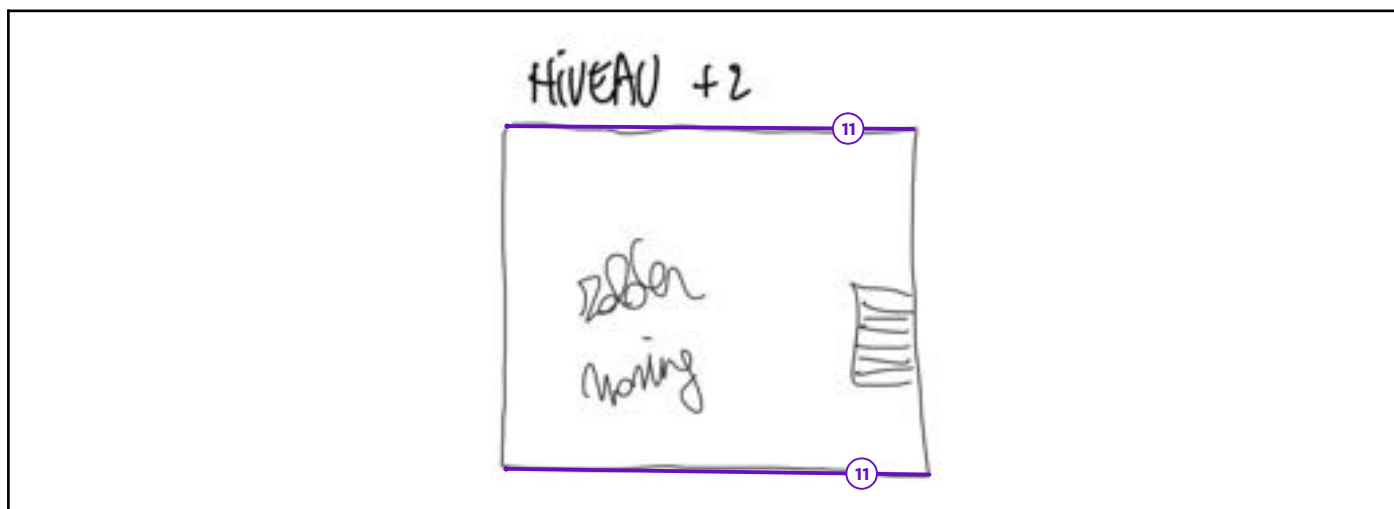
## Plan 2.11: - Niveau +2

| Beschrijving | Type | Actie |
|---|---|---|
| 11. Binnenkant van de goten / kroonlijst niet inspecteerbaar | Beperking | - |

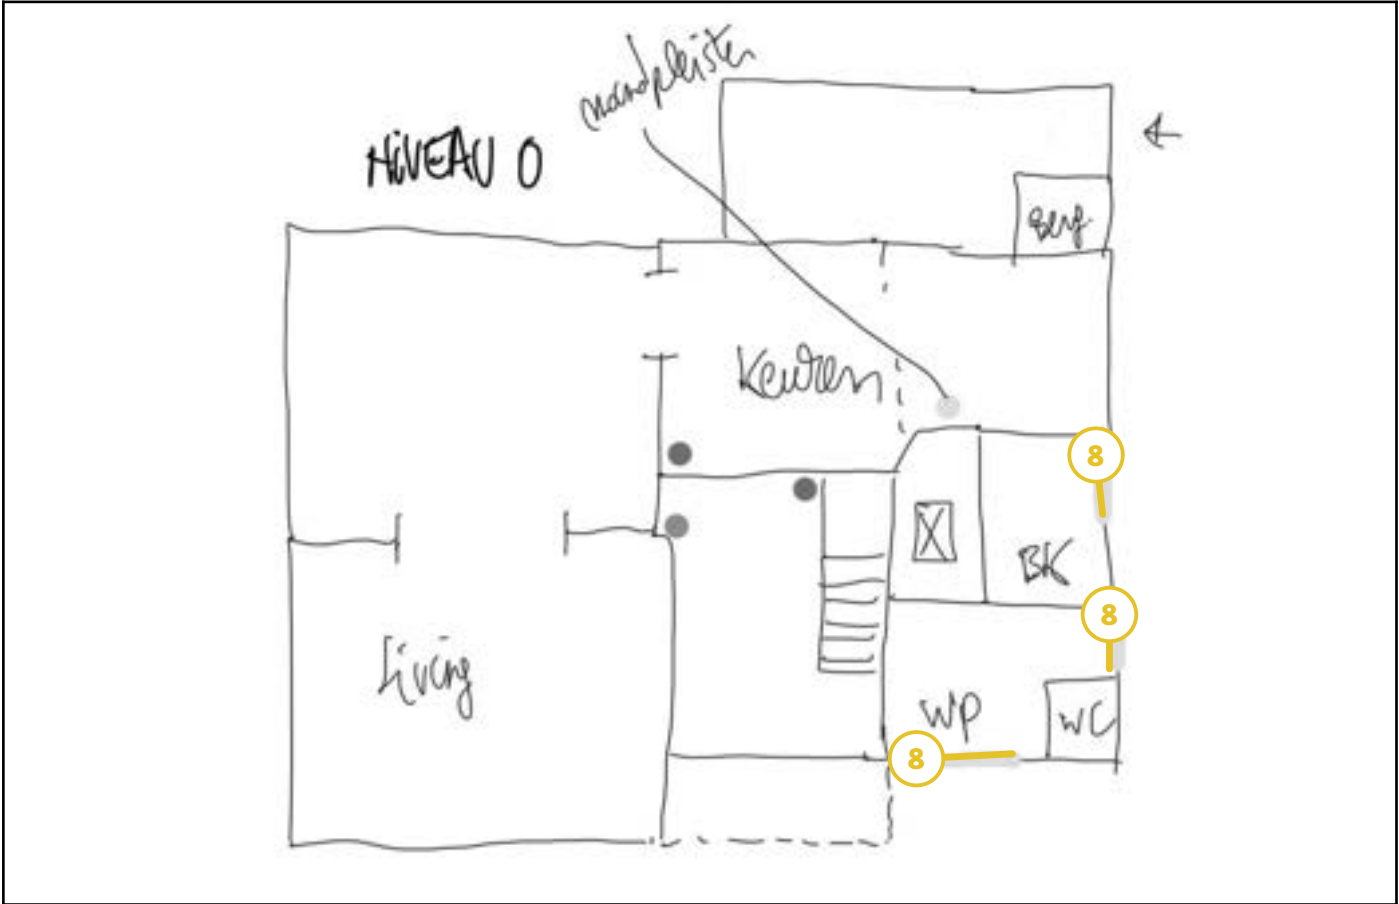
Plan 2.12: - Niveau 0

| Beschrijving | Type | Actie |
|---|---|---|
| 8. Woning I Mastiek/kit tussen glas en profiel I Oude ramen | Asbestmateriaal | Zorgvuldig beheren |

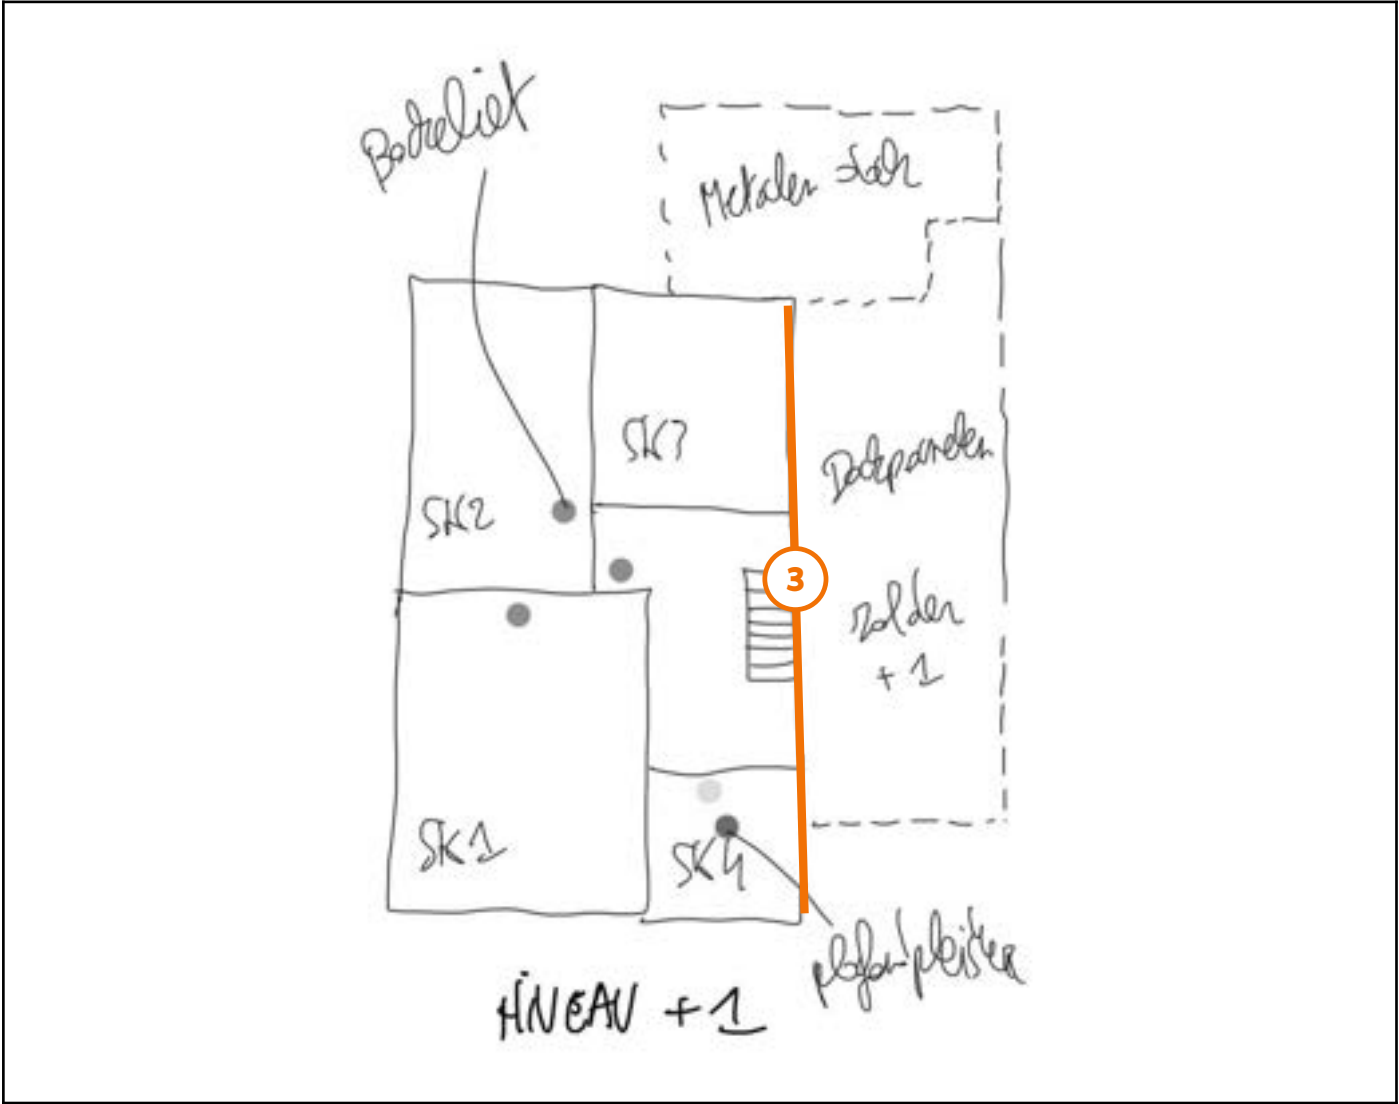
Plan 2.13: - Niveau +1

| Beschrijving | Type | Actie |
|---|---|---|
| 3. Leien I Gevelbekleding woning rechtergevel | Asbestmateriaal | <a href="#">Verwijderen</a> |

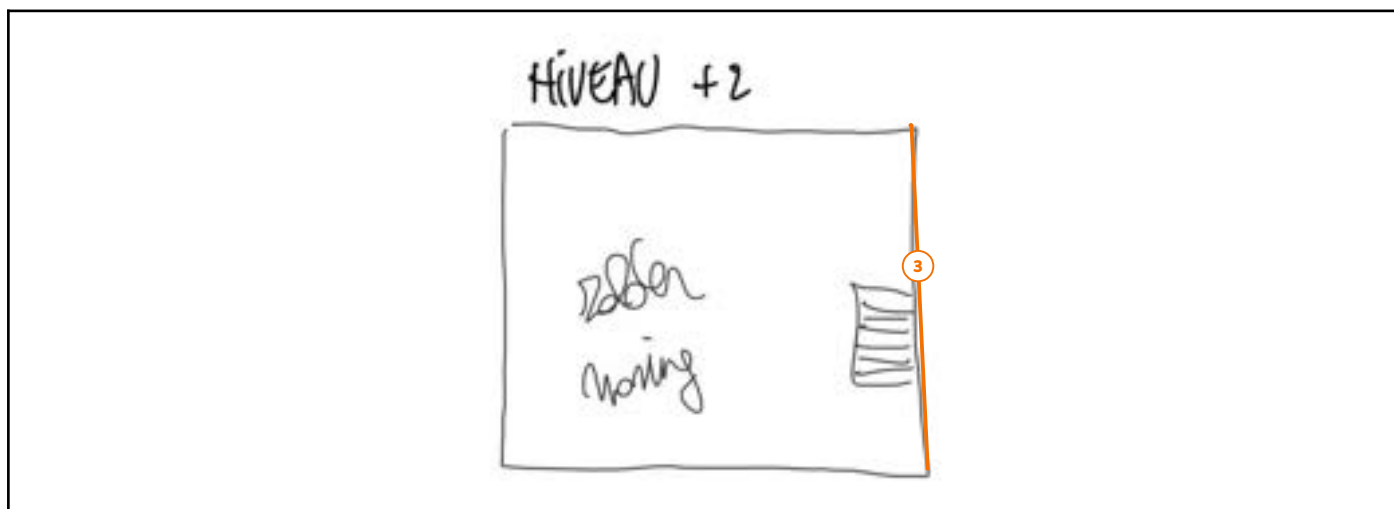
## Plan 2.14: - Niveau +2

| Beschrijving | Type | Actie |
|---|---|---|
| 3. Leien Gevelbekleding woning rechtergevel | Asbestmateriaal | <a href="#">Verwijderen</a> |

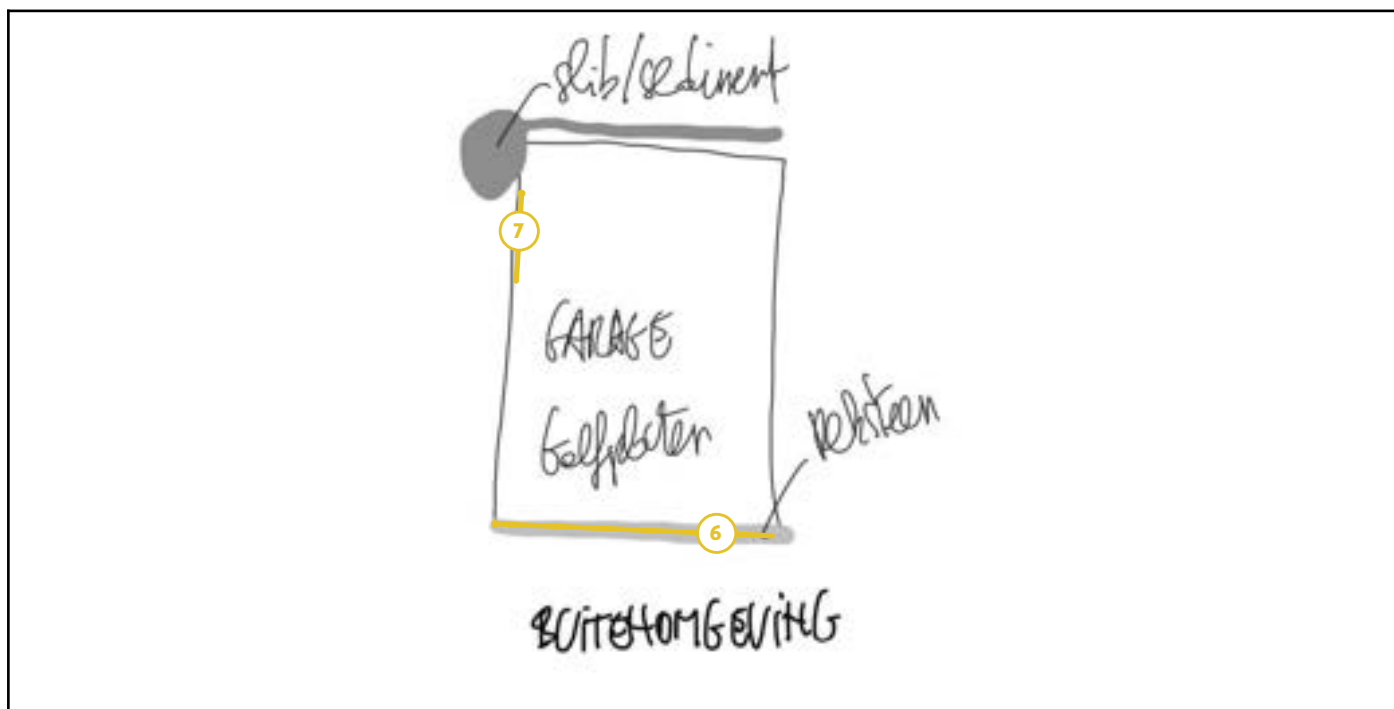
## Plan 3.1: - Garage

| Beschrijving | Type | Actie |
|---|---|---|
| 7. Mastiek/Kit tussen profiel en muur I Garage | Asbestmateriaal | Zorgvuldig beheren |

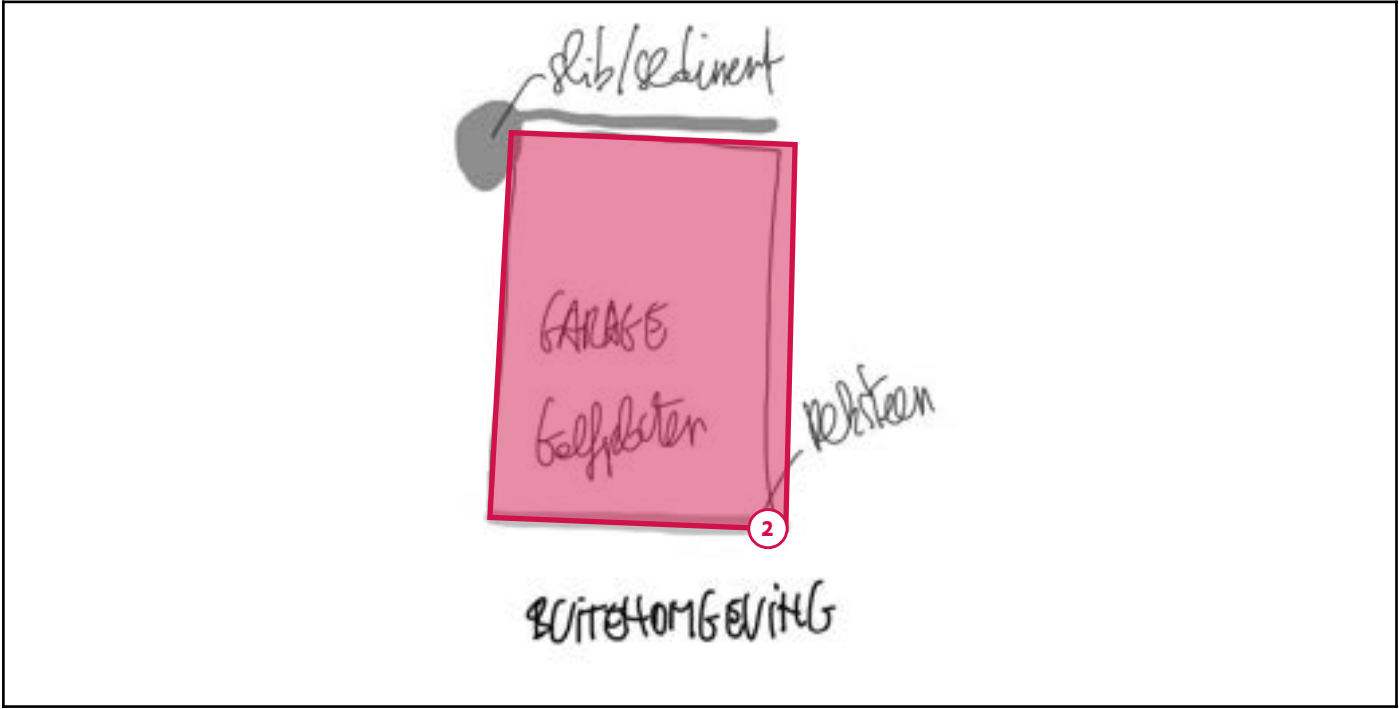
## Plan 3.2: - Garage

| Beschrijving | Type | Actie |
|---|---|---|
| 2. Dakbedekking I Garage I Golfplaten zonder onderdak | Asbestmateriaal | Dringend verwijderen |

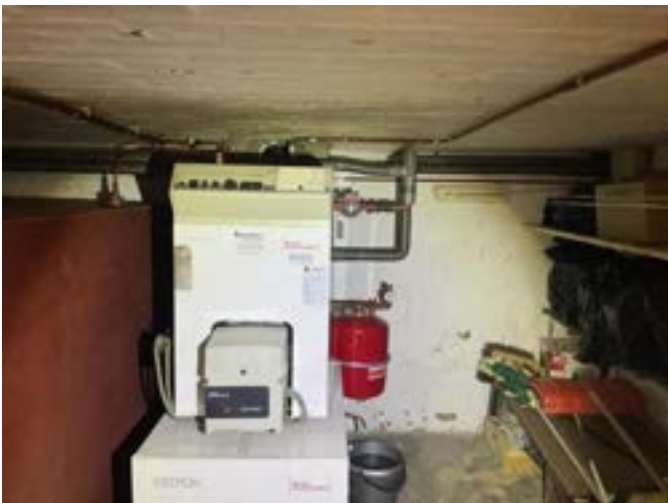
## Fiche 22: Leidingisolatie I Niet asbestverdacht I Verwarmingsinstallatie

| <p>Fiche 22: Leidingisolatie I Niet asbestverdacht I Verwarmingsinstallatie</p> | <p>Betreft de leidingisolatie die aanwezig is in de kelder, niet asbestverdacht PE-schuim rond de buizen.</p> <p>Er werd niet asbestverdachte leidingisolatie vastgesteld tijdens het plaatsbezoek in de toegankelijke ruimtes die geen beperking vormen van dit onderzoek.</p> <p>Dit onderzoek beperkt zich tot niet-destructief onderzoek: asbesthoudende leidingisolatie kan zich steeds bevinden in niet-toegankelijke ruimtes die een beperking vormen van dit onderzoek en ruimtes buiten dit onderzoek (bijvoorbeeld niet-toegankelijke zolders, kruipkelders die niet tot het inspectiegebied behoren lager dan 1,50 m, achter wanden of plafonds, etc.), Om hierover uitsluitel te bieden is verder aanvullend destructief onderzoek nodig.</p> | <p>-</p> |
