# Asbestinventarisatetest

Steenweg Deinze 52A, 9810 Nazareth-De Pinte

Attestnummer : 20250518-000103.000

# Zone 1: Hoofdgebouw - Woning

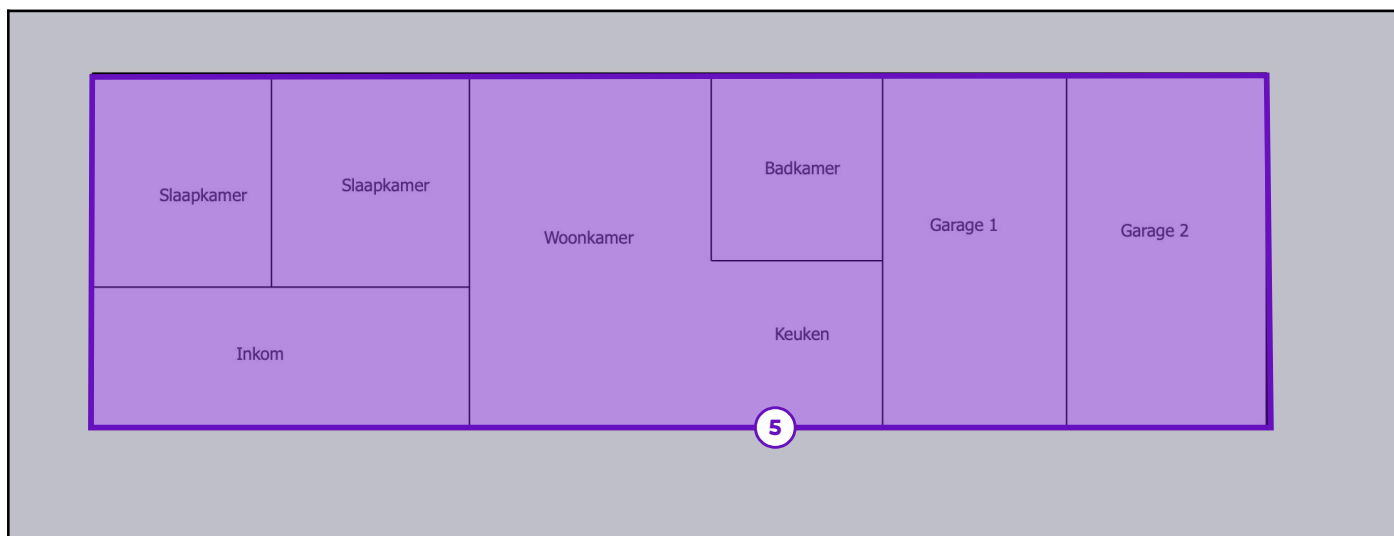
## Plan 1.1: Grondplan - V0

Beschrijving	Type	Actie
5. Verlaagde/valse plafonds (Achterliggende lagen)	Advies	-

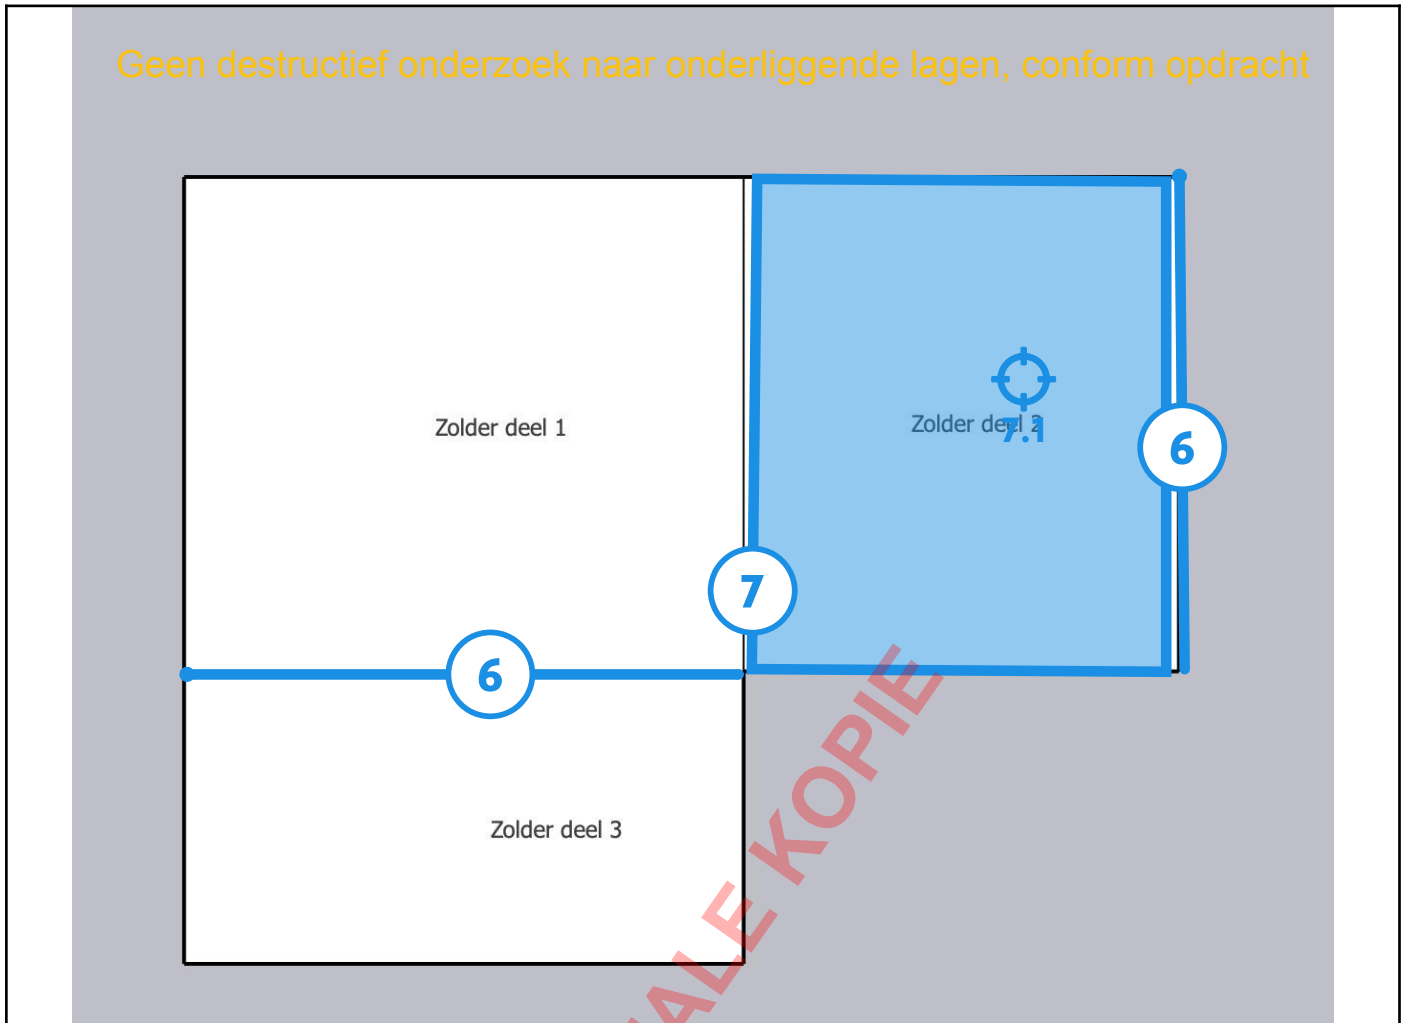
## Plan 1.5: Grondplan - Zolder

Beschrijving	Type	Actie
4. Onderliggende lagen (Badkamer/keuken/WC/etc)	Advies	-
6. Cementlaag muren - Interieur	Geen asbest	-
7. Cementlaag vloer - Interieur	Geen asbest	-
7.1 Code: 112683 - 4	Mengmonster	-

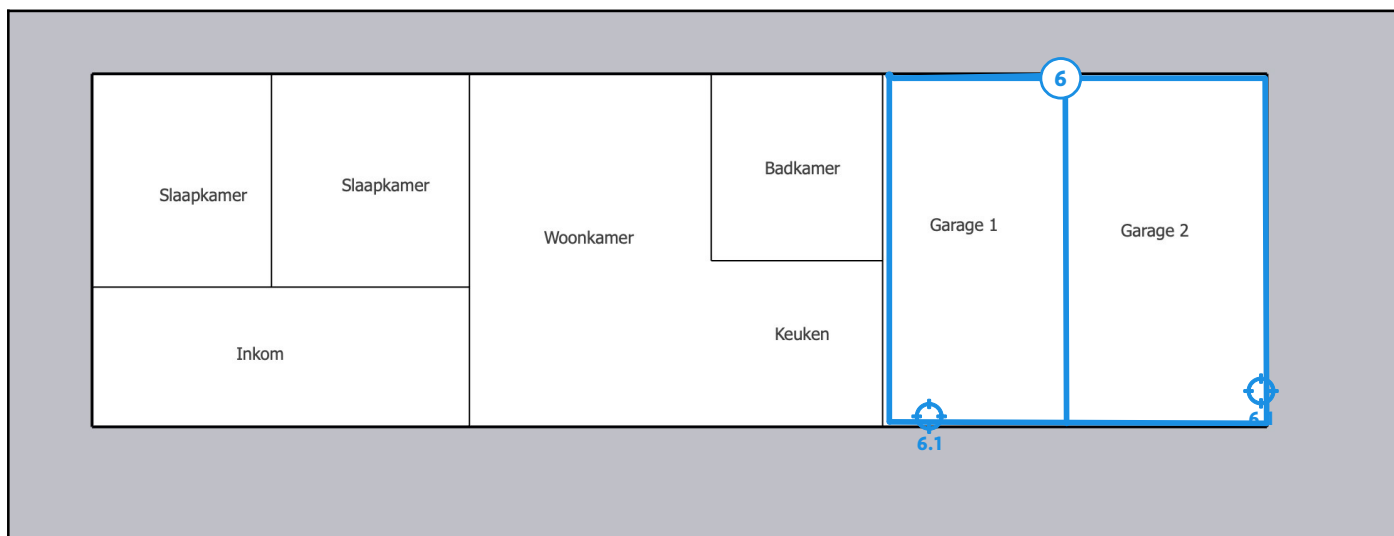
## Plan 1.6: Grondplan - V0

Beschrijving	Type	Actie
6. Cementlaag muren - Interieur	Geen asbest	-
6.1 Code: 112683 - 5	Mengmonster	-

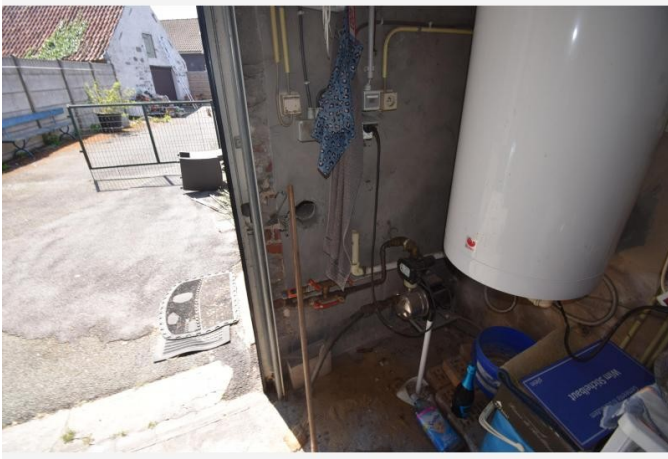
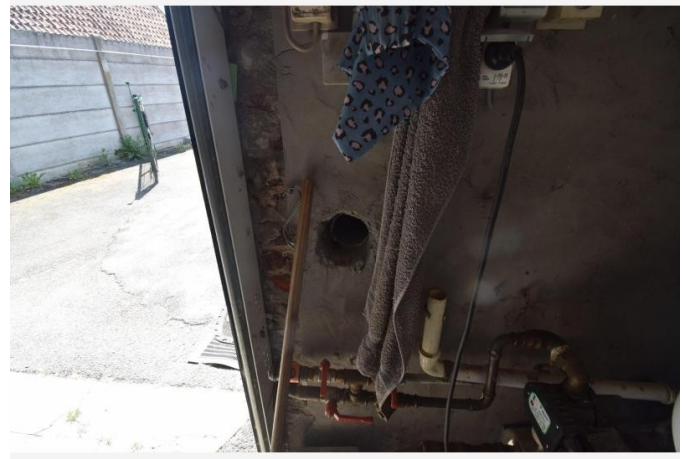
Beschrijving	Cementlaag muren - Interieur
Omgeving	Binnen
Primaire drager	Binnenwand
Bindmiddel van materiaal	Cement
Gebondenheid op basis van bindmiddel	Hecht
Hoeveelheid (oppervlakte - dikte - aantal)	• 73,00 m <sup>2</sup> - 1,00 cm - 1 stuk
Totaal volume	0,73 m <sup>3</sup>
Identificatiemethode	Vaststelling met monstername
Destructieve handeling voor identificatie	Nee
Opmerking	Ventilatiekanalen in wanden van garage zijn in aardewerk (Roodbruin van kleur). Bijgevolg zijn deze niet-asbestverdacht (Zonder destructief onderzoek).

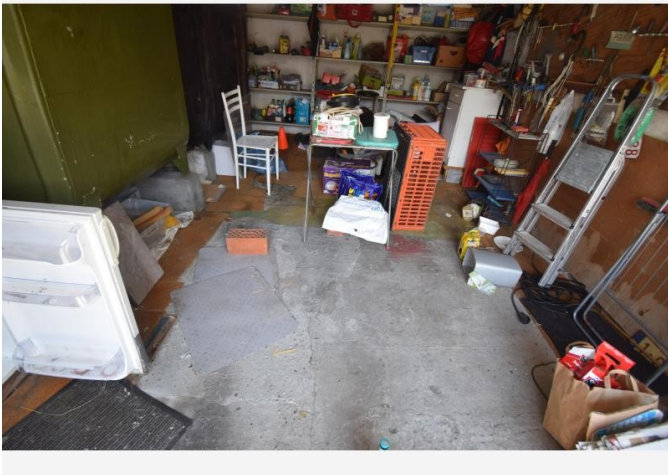
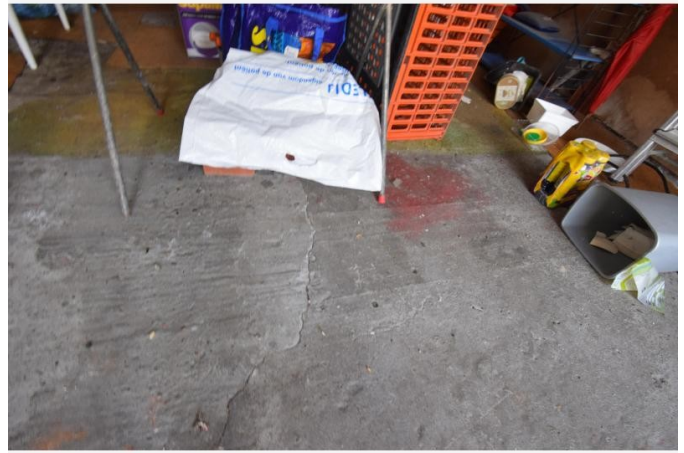
Beschrijving	Cementlaag vloer - Interieur
Omgeving	Binnen
Primaire drager	Vloer
Bindmiddel van materiaal	Cement
Gebondenheid op basis van bindmiddel	Hecht
Hoeveelheid (oppervlakte - dikte - aantal)	• 36,00 m <sup>2</sup> - 1,00 cm - 1 stuk
Totaal volume	0,36 m <sup>3</sup>
Identificatiemethode	Vaststelling met monstername
Destructieve handeling voor identificatie	Nee

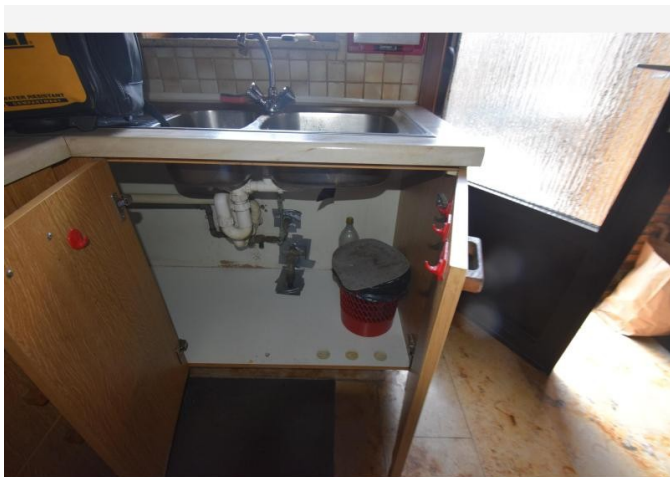
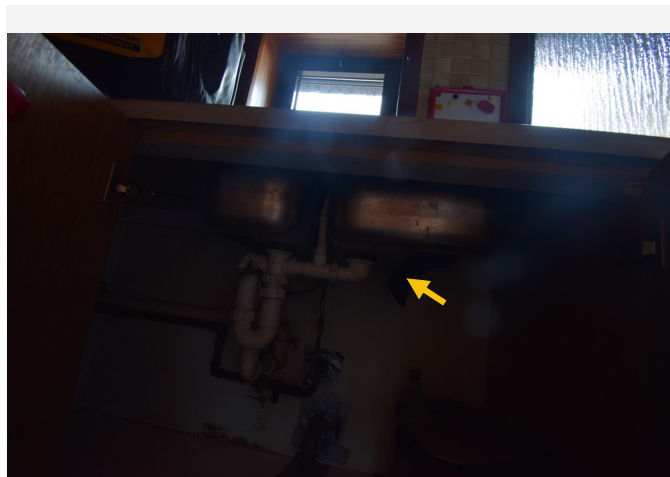
Beschrijving	Antidreunplaat onderkant spoelbak keuken
Omgeving	Binnen
Primaire drager	Sanitaire infrastructuur en uitrusting (toe- en afvoer)
Bindmiddel van materiaal	Bitumen (roofing, teer, asfalt)
Gebondenheid op basis van bindmiddel	Hecht
Hoeveelheid (gewicht - aantal)	<ul style="list-style-type: none"><li>• 0,15 kg - 2 stuks</li></ul>
Totaal gewicht	0,30 kg
Identificatiemethode	Vaststelling met monstername
Destructieve handeling voor identificatie	Nee
