Asbestinventarisatetest

Zwijnaardsesteenweg 491, 9000 Gent

Attestnummer : 20260311-000146.000

Uitgegeven op : 11.03.2026

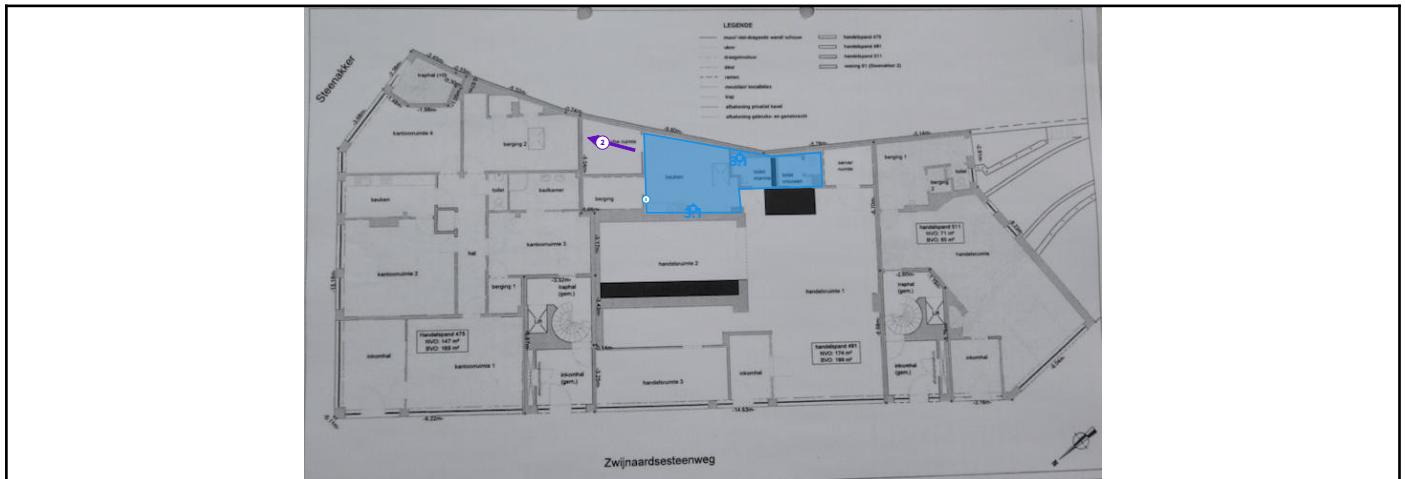
Plan 1.2: Grondplan +0

Beschrijving	Type	Actie
2. Verwarmingsketel (bj onbekend)	Advies	-
3. Pleisterwerk plafonds (Niet-residentieel/combinatie/GD) - Verdieping	Geen asbest	-
3.1 Code: 135111 - 2	Mengmonster	-

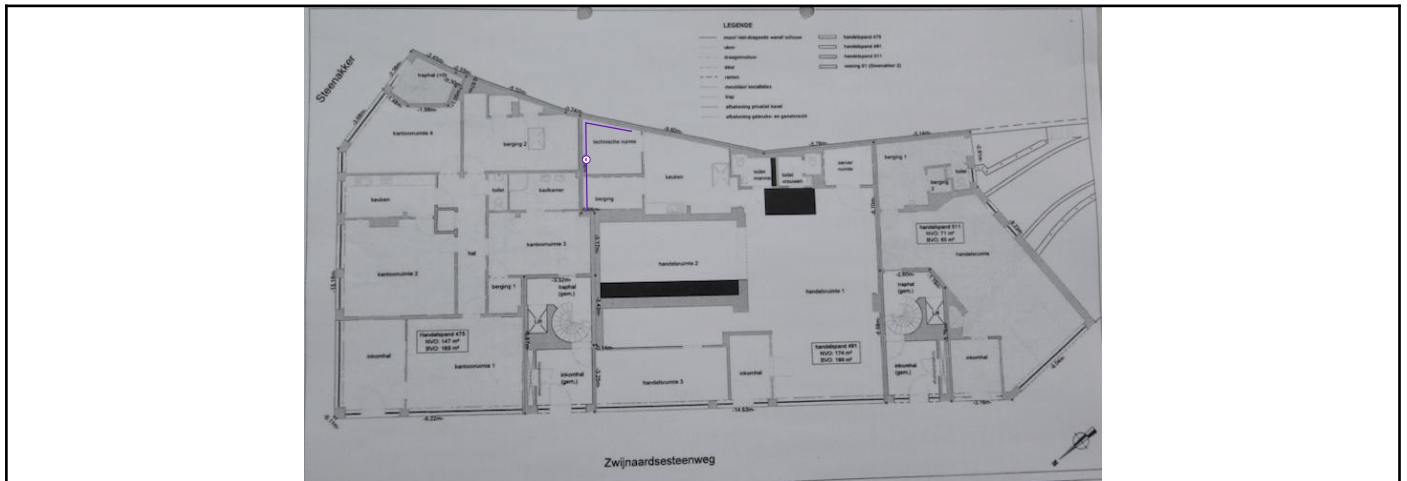
Plan 1.3: Grondplan +0

Beschrijving	Type	Actie
5. Leidingisolatie - Niet asbestverdacht	Overige ruimte of materiaal	-
