# Asbestinventarisatetest

Eikstraat 35, 9870 Zulte

Attestnummer : 20260611-000130.000

Uitgegeven op : 11.06.2026

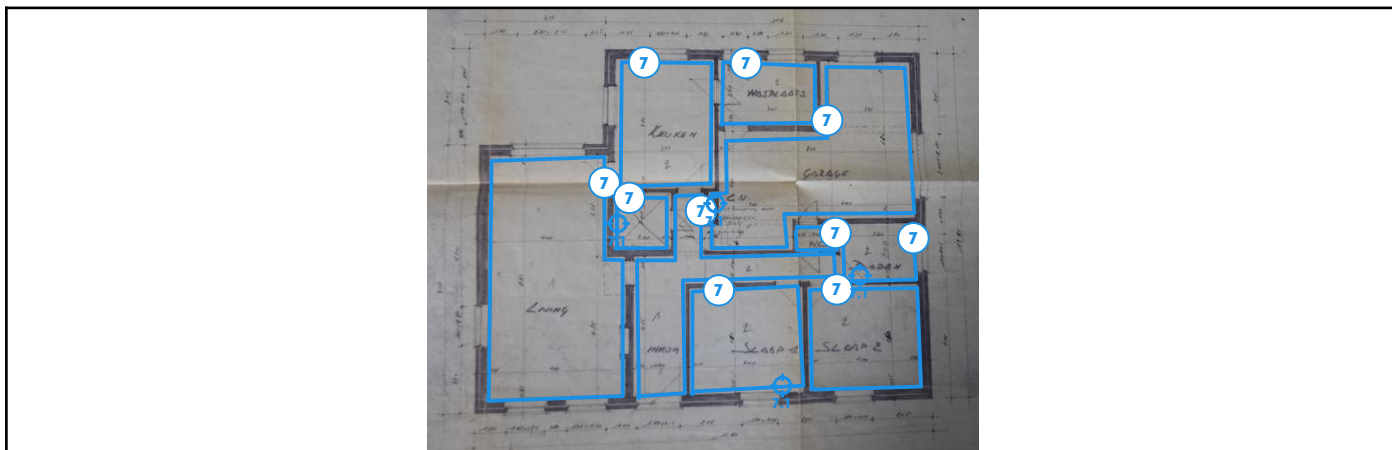
## Plan 1.1: Grondplan +0

Beschrijving	Type	Actie
7. Pleisterwerk - Muren	Geen asbest	-
7.1 Code: 141968 - 1	Mengmonster	-

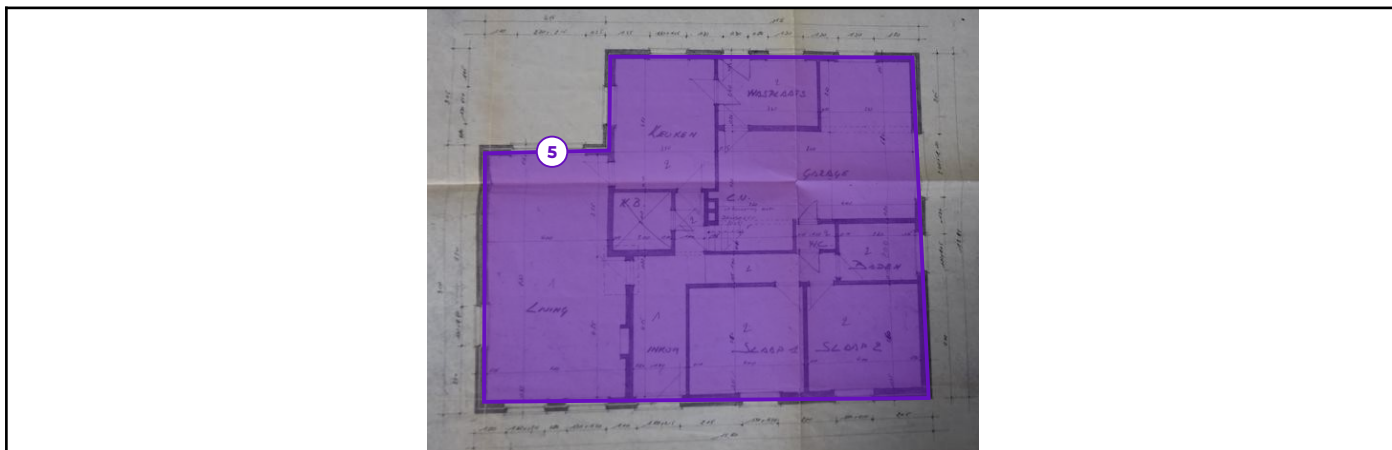
## Plan 1.4: Grondplan +0

Beschrijving	Type	Actie
5. Verlaagde/valse plafonds (Achterliggende lagen)	Advies	-

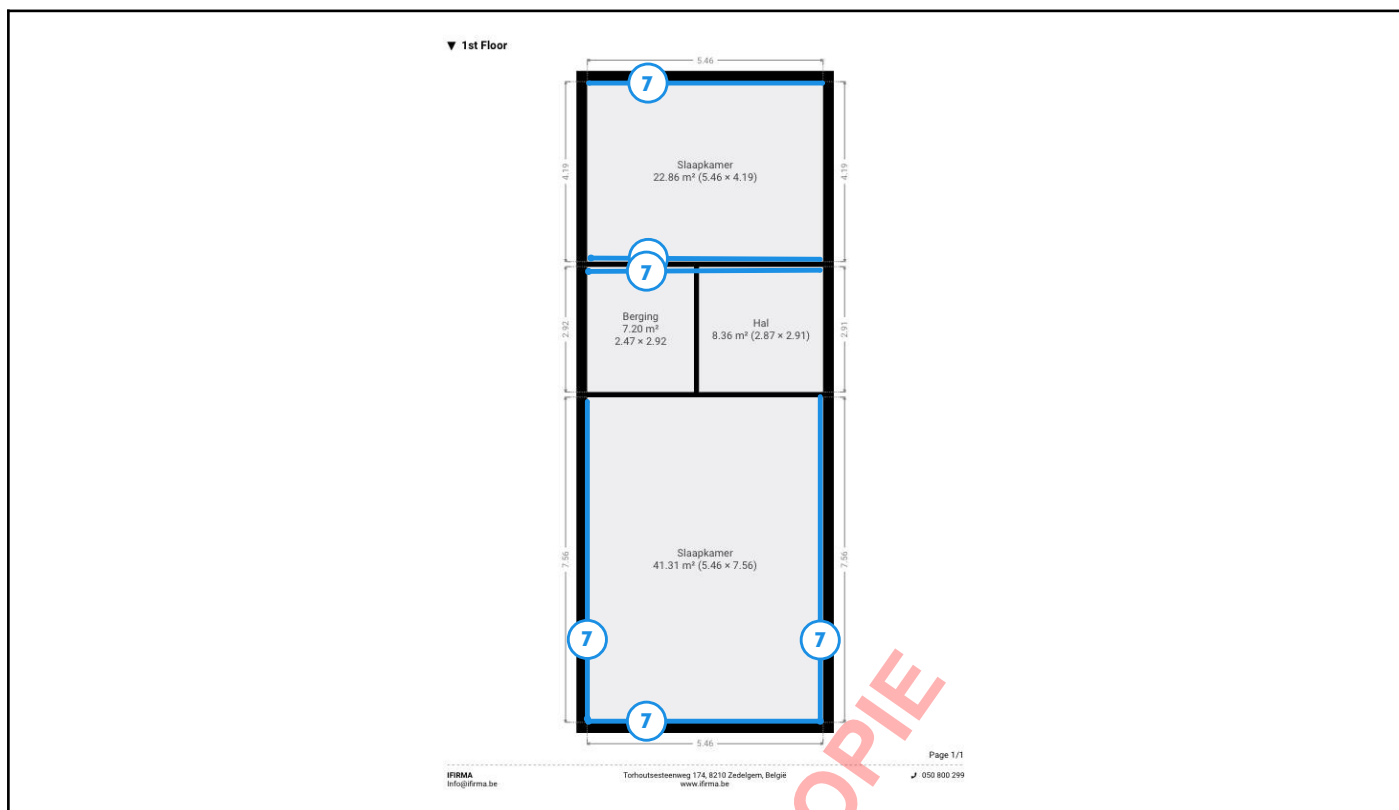
# Plan 1.5: Grondplan +1

Beschrijving	Type	Actie
7. Pleisterwerk - Muren	Geen asbest	-

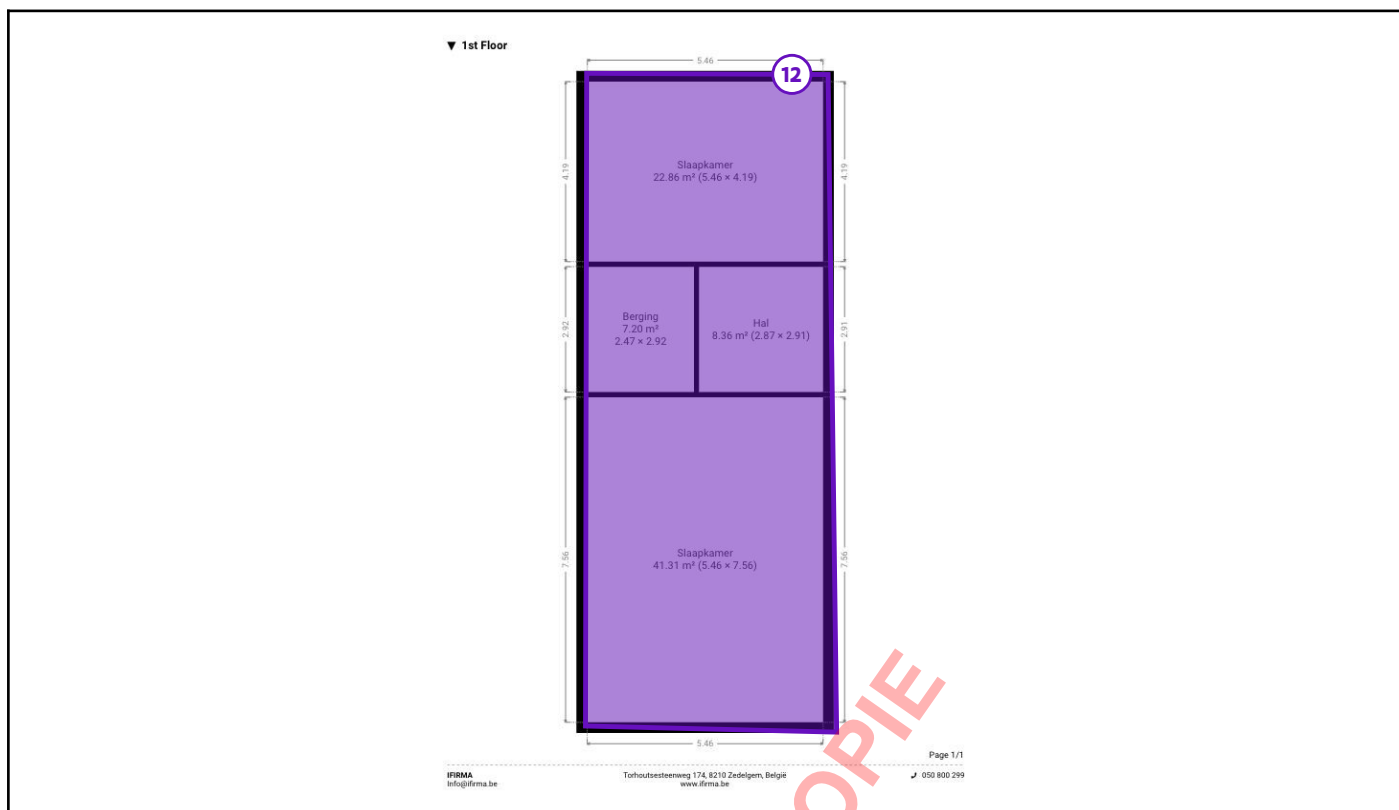
## Plan 1.7: Grondplan +1

Beschrijving	Type	Actie
12. Dakbedekking - Niet asbest-verdacht	Overige ruimte of materiaal	-

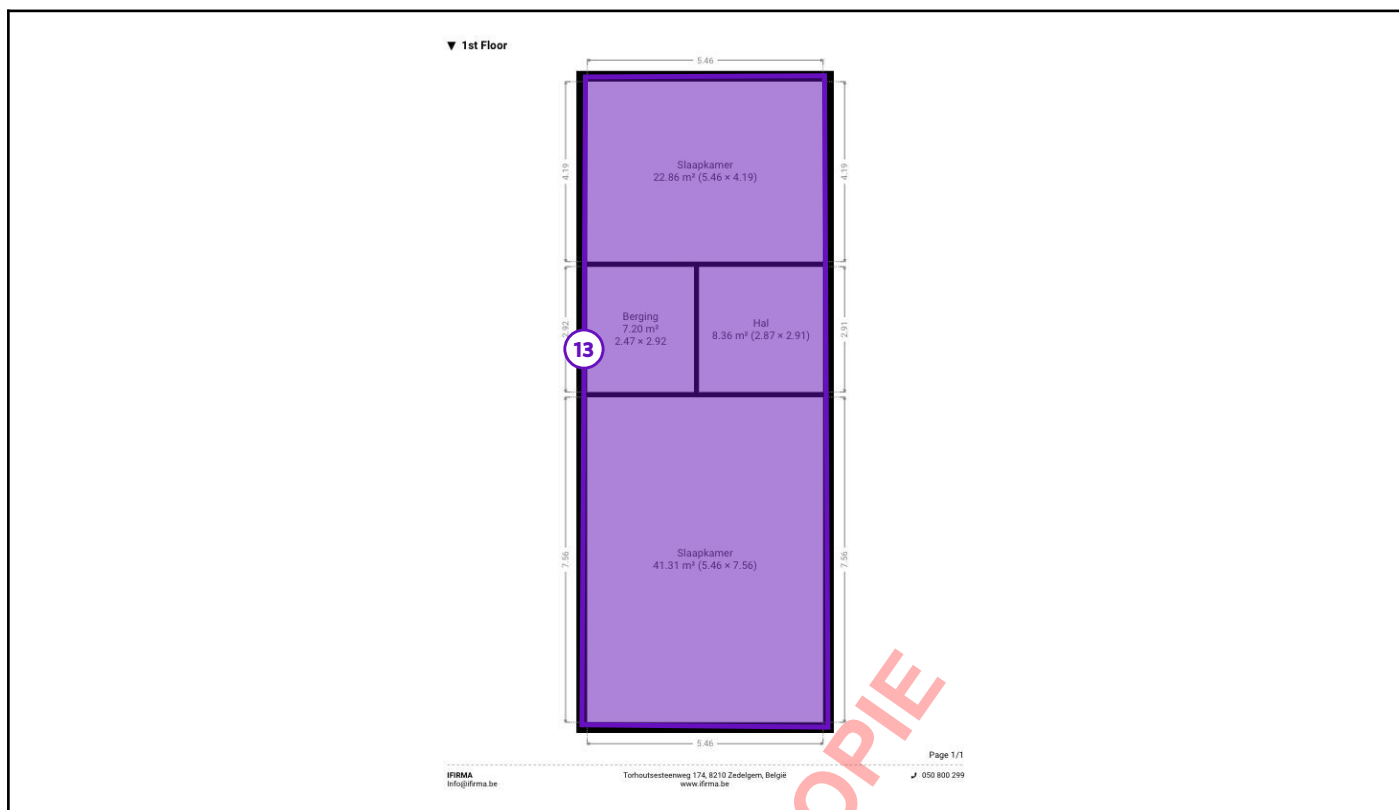
# Plan 1.8: Grondplan +1

Beschrijving	Type	Actie
13. Geen verdacht onderdak aanwezig - Schuine daken	Overige ruimte of materiaal	-

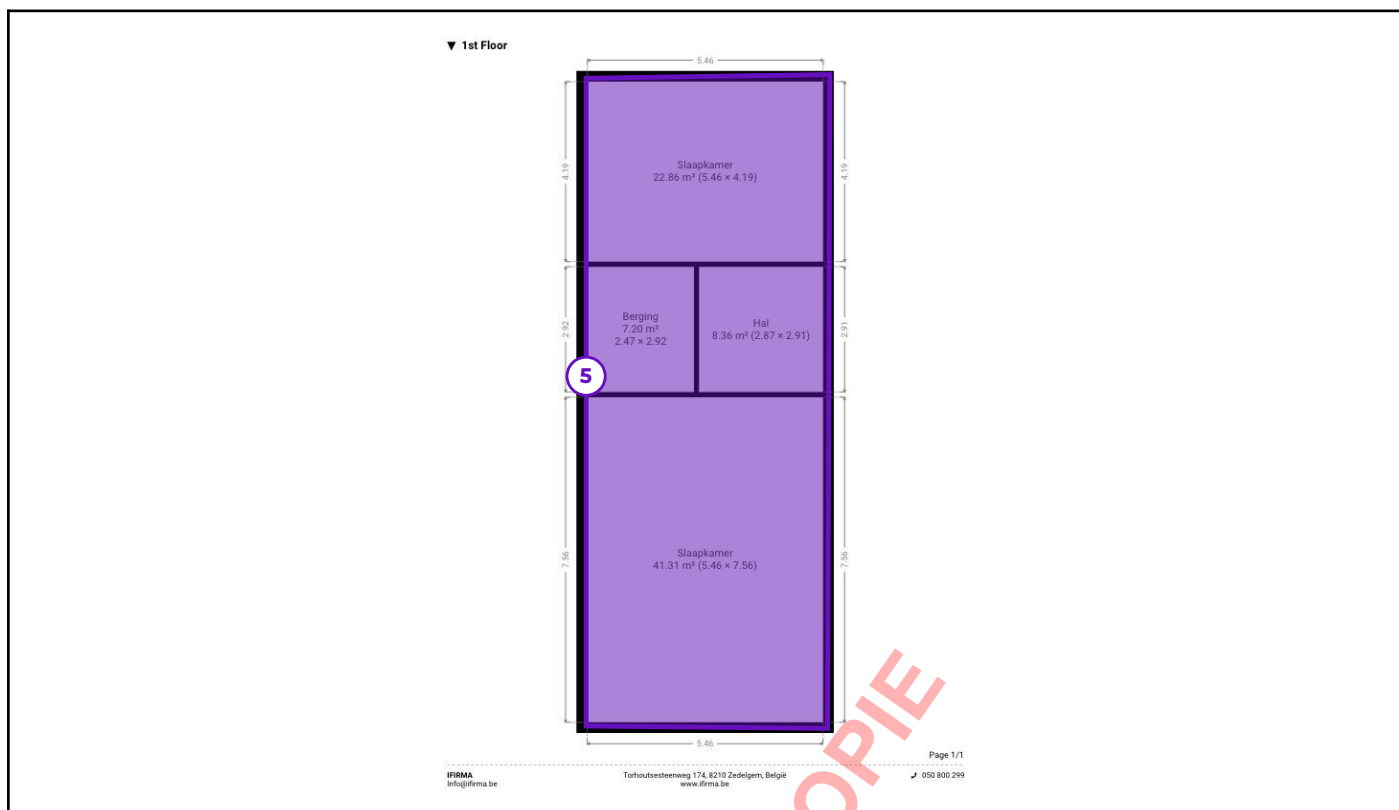
# Plan 1.9: Grondplan +1

Beschrijving	Type	Actie
5. Verlaagde/valse plafonds (Achterliggende lagen)	Advies	-

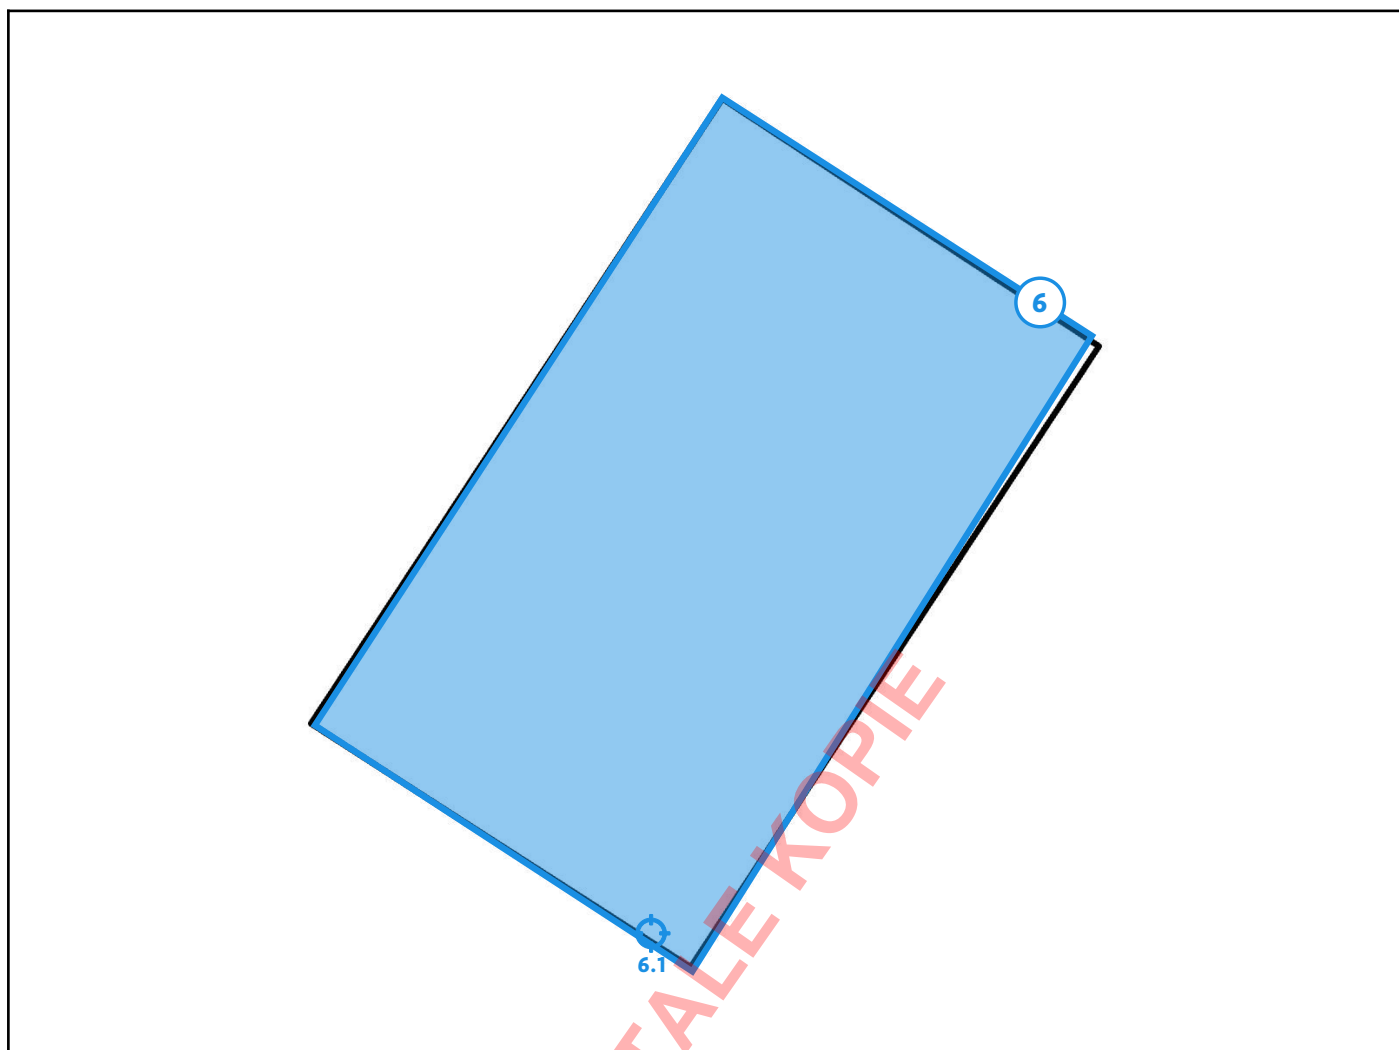
## Plan 2.1: Carport/tuinberging plan

Beschrijving	Type	Actie
6. Roofing/bitumen - Plat dak (Toplaag) carport	Geen asbest	-
6.1 Code: 141968 - 3	Puntmonster	-

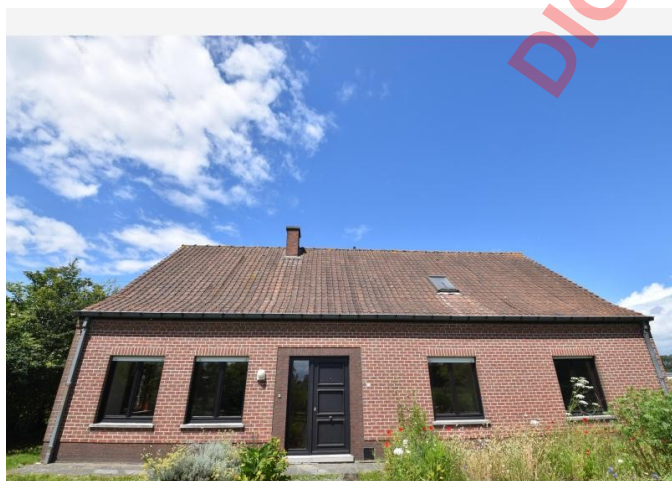
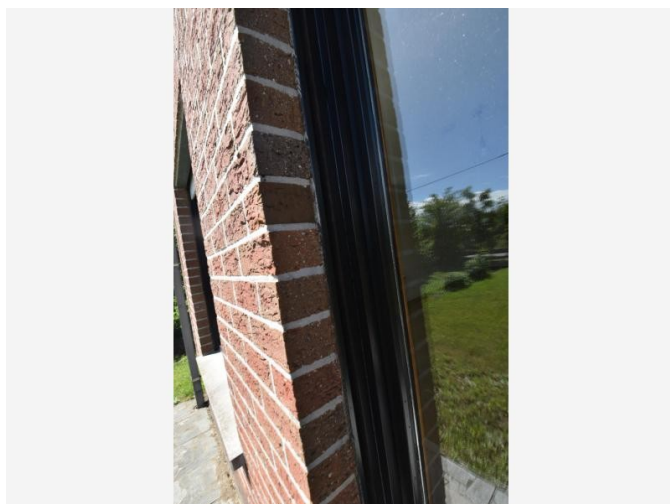
### Fiche 10: Geen verdachte mastiek/kit/stopverf waargenomen

Beschrijving	Notitie	Terug te vinden op plannen
Fiche 10: Geen verdachte mastiek/kit/stopverf waargenomen	Bij alle ramen werden geen verdachte mastiek/kit/stopverf waargenomen, wel zachte verende niet-verdachte kit/silicone.	-
Fiche 11: Verwarmingsketel (Na 2001)	De verwarmingsketel is van na 2001.  Asbestverdachte materialen (bv: pakkingen, asbestkoord, verbindingen voor buizen of kanalen, brandwerende materialen, etc) kunnen bijgevolg niet in het toestel aanwezig zijn.	Plan 1.3: Grondplan +0
Fiche 12: Dakbedekking - Niet asbest-verdacht	De dakbedekking op de woning zijn niet asbestverdachte dakpannen.	Plan 1.7: Grondplan +1
Fiche 13: Geen verdacht onderdak aanwezig - Schuine daken	- Bij dit pand werd een niet-verdacht onderdak waargenomen, zonder destructief onderzoek (Naar eventuele tussenliggende lagen).  Materiaal: in houtvezel.	Plan 1.8: Grondplan +1
