# Asbestinventarisatetest

Damstraat 41, 9850 Deinze

Attestnummer : 20250219-000163.000

Uitgegeven op : 19.02.2025

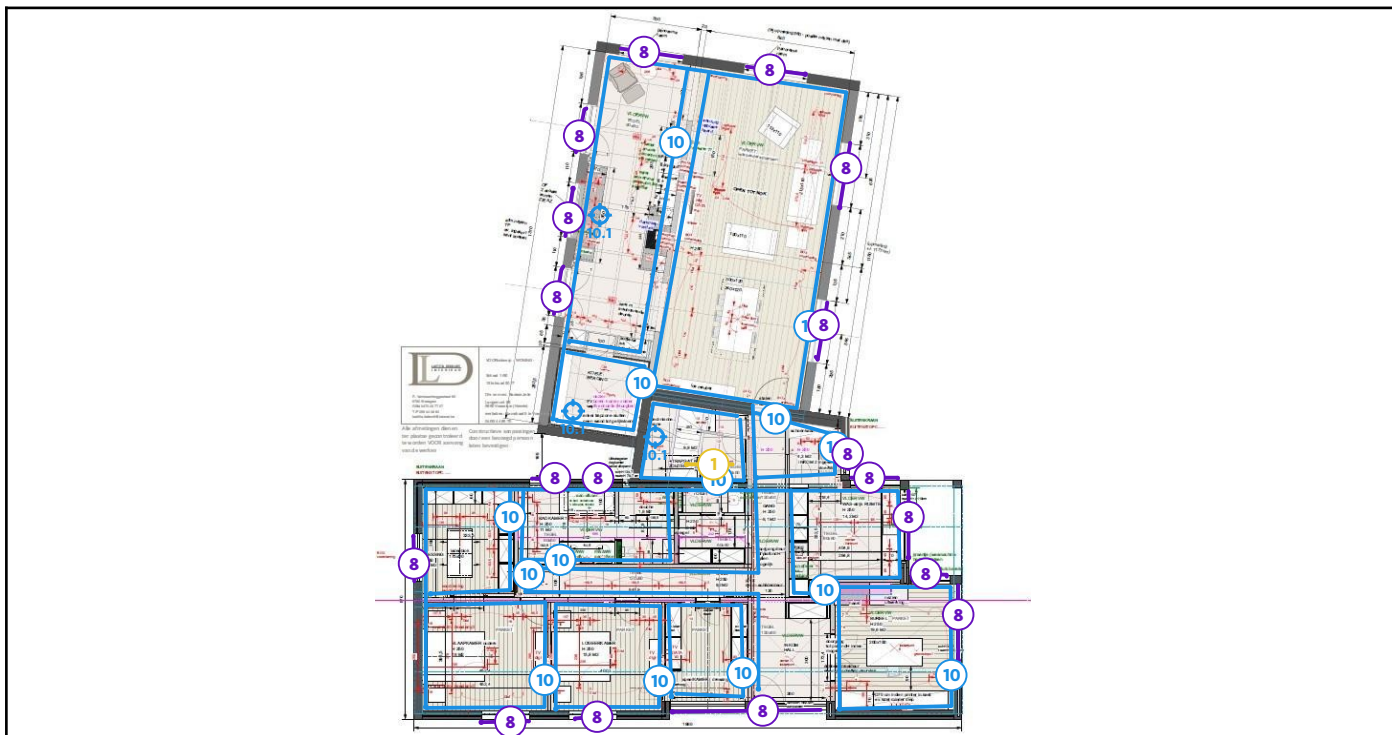
## Plan 1.1: grondplan wanden en varia

Beschrijving	Type	Actie
1. woning : elektrisch schakelmateriaal/kast	Asbestmateriaal	Zorgvuldig beheren
8. woning : buitenschrijnwerk	Advies	-
10. woning : wandpleisterwerk	Geen asbest	-
10.1 Code: 281800 monster 1	Mengmonster	-

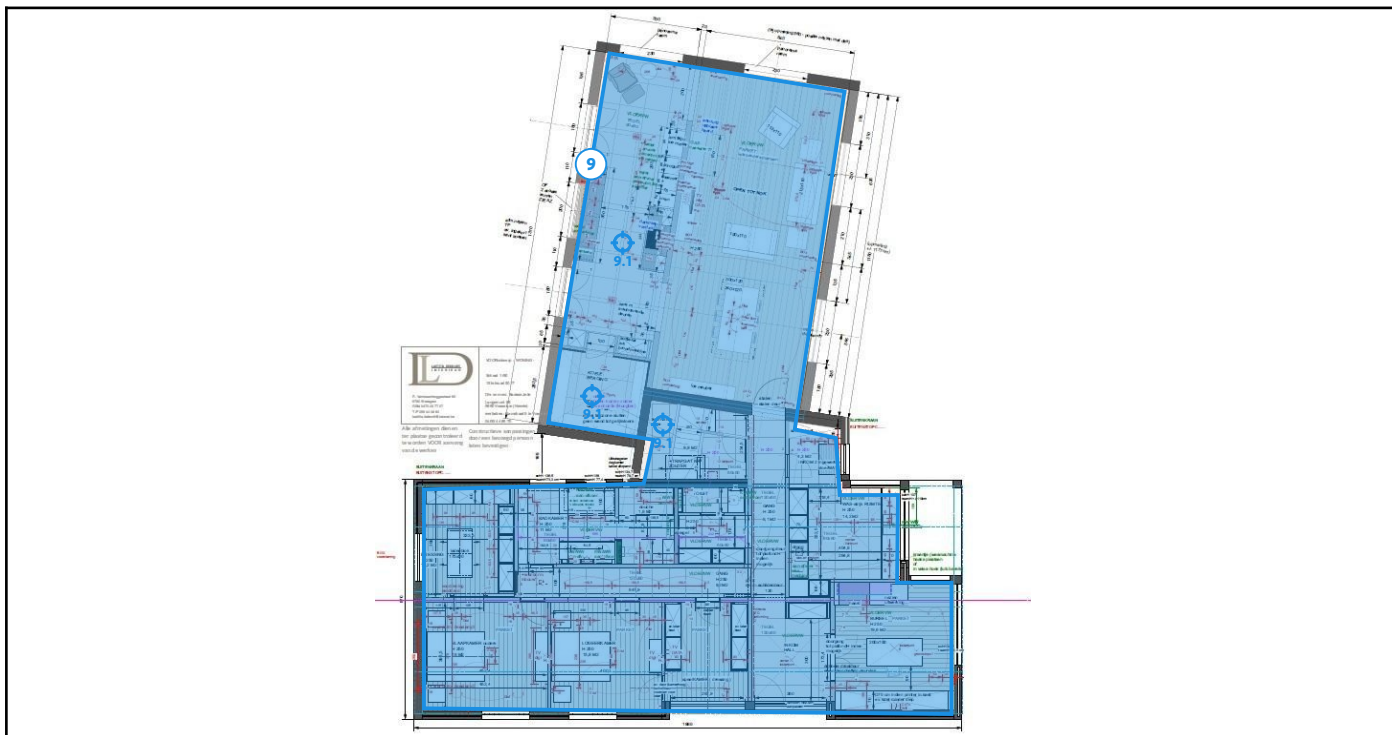
## Plan 1.2: grondplan plafond

Beschrijving	Type	Actie
9. woning : plafond pleisterwerk	Geen asbest	-
9.1 Code: 281800 monster 2	Mengmonster	-

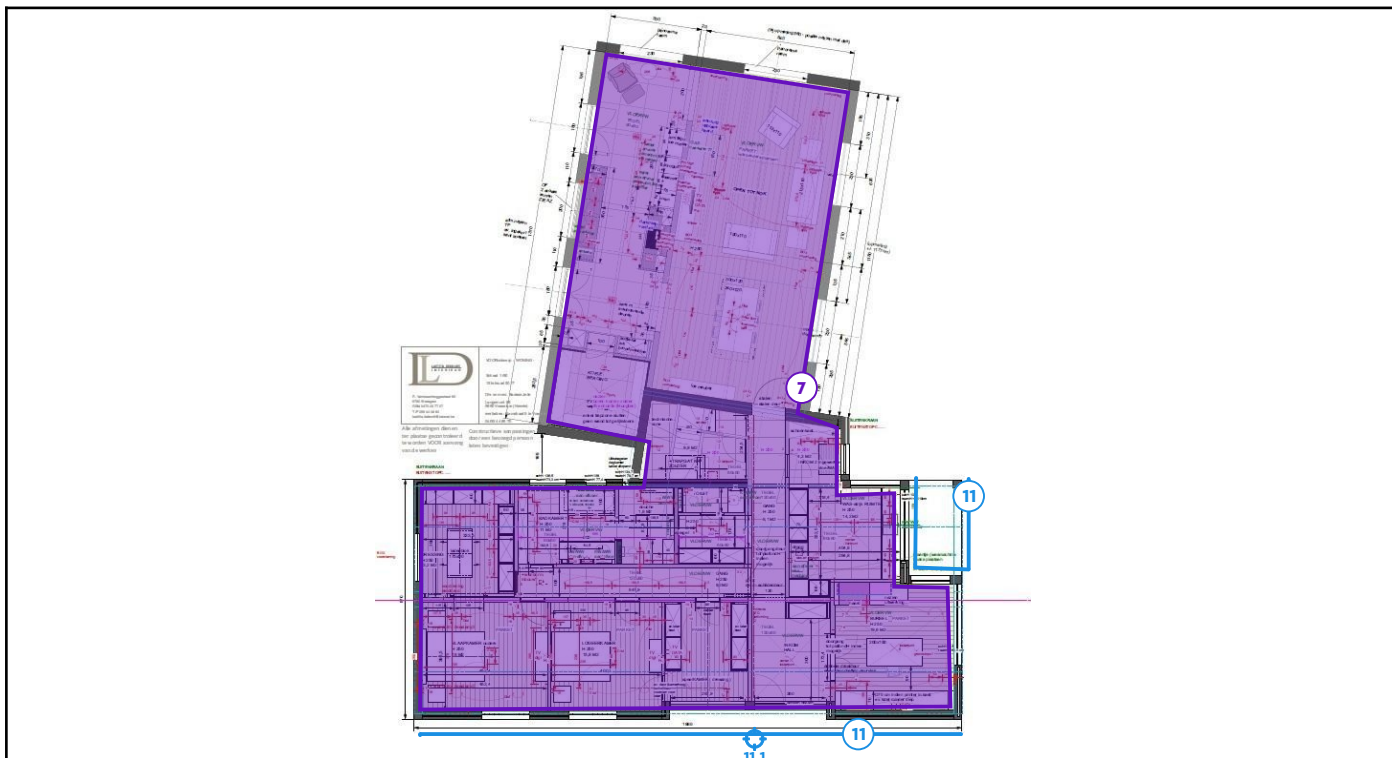
## Plan 1.3: grondplan vloer

Beschrijving	Type	Actie
7. woning : vloer en wandtegels	Advies	-
11. woning: crepi	Geen asbest	-
11.1 Code: 281800 monster 4	Puntmonster	-

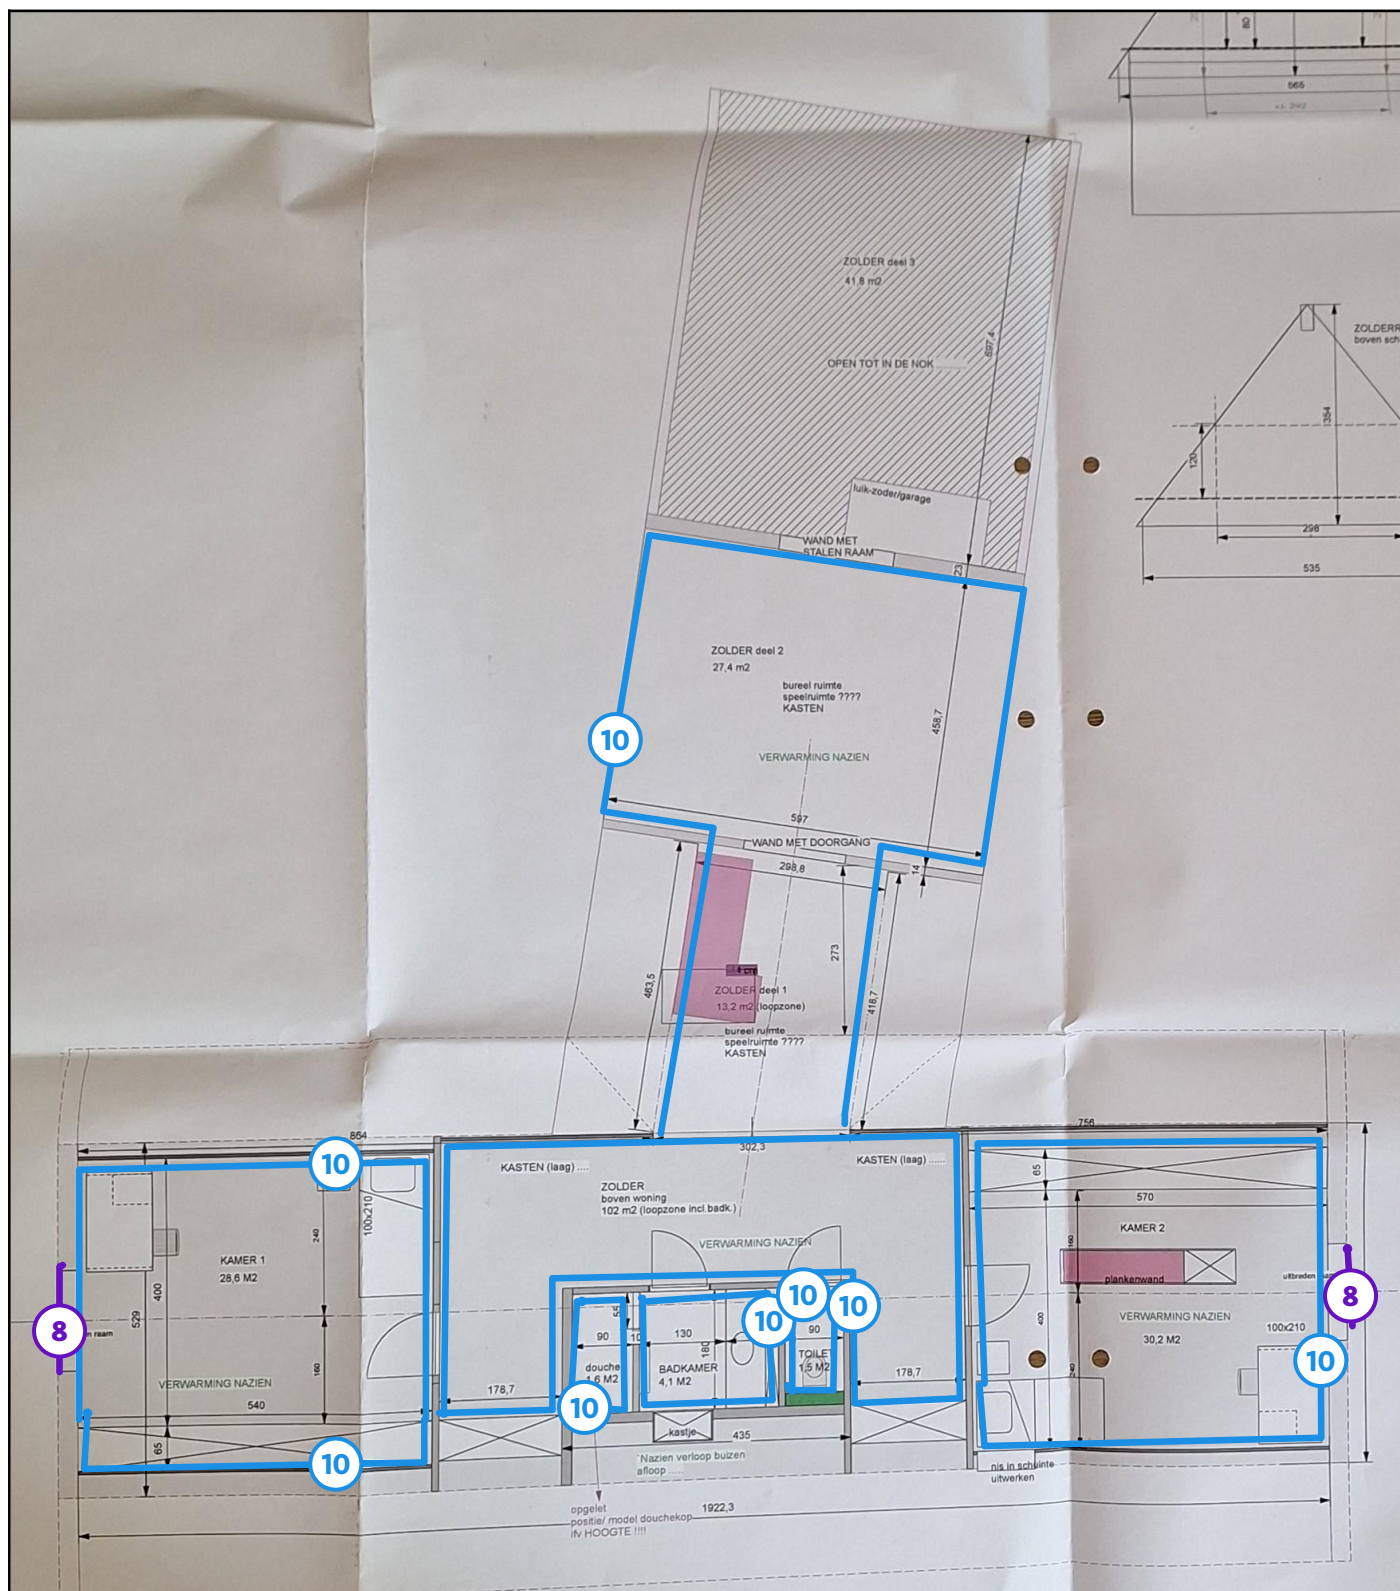
# Plan 1.4: plan 1ste verdieping wanden en varia

8. woning : buitenschrijnwerk	Advies	-
10. woning :wandpleisterwerk	Geen asbest	-

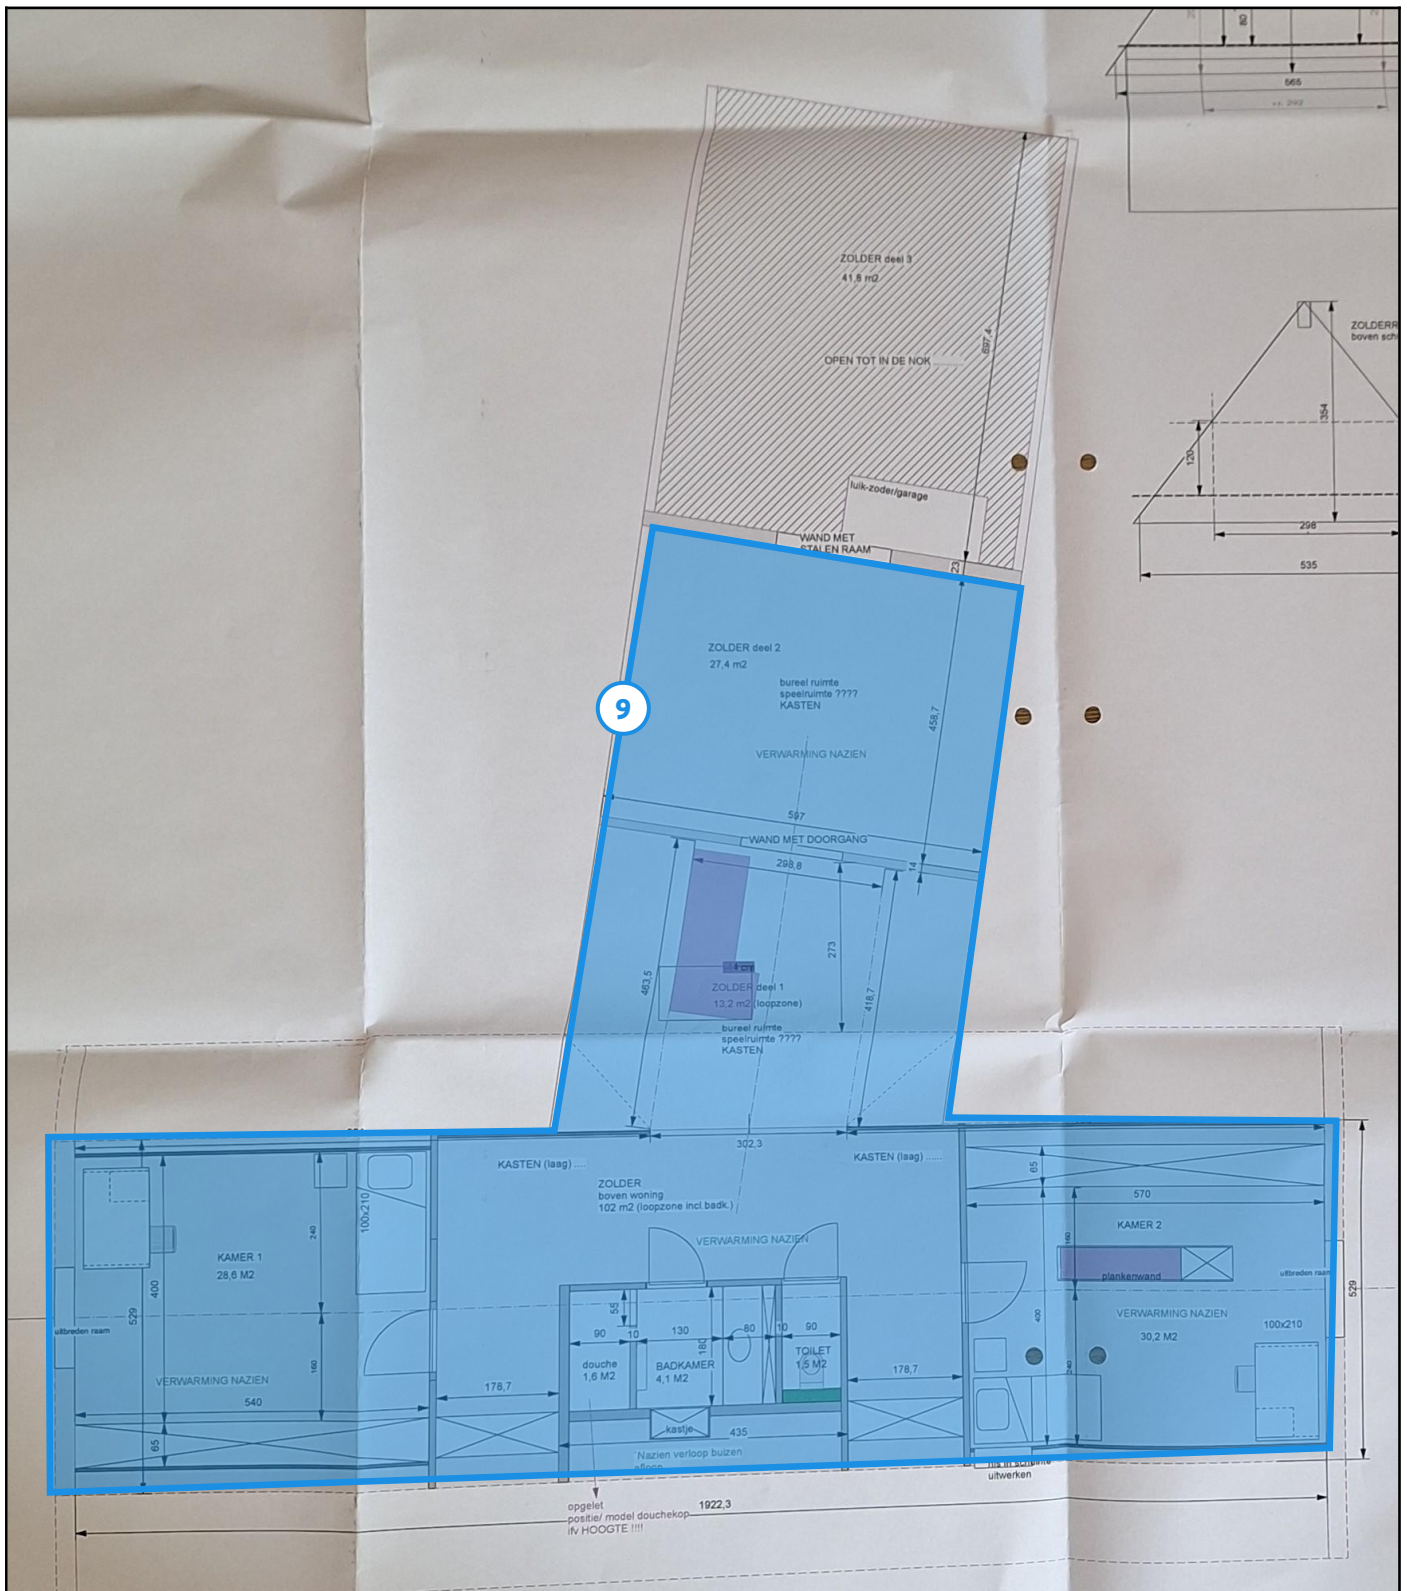
# Plan 1.5: plan 1ste verdieping plafond

9. woning : plafond pleisterwerk	Geen asbest	-
----------------------------------	-------------	---

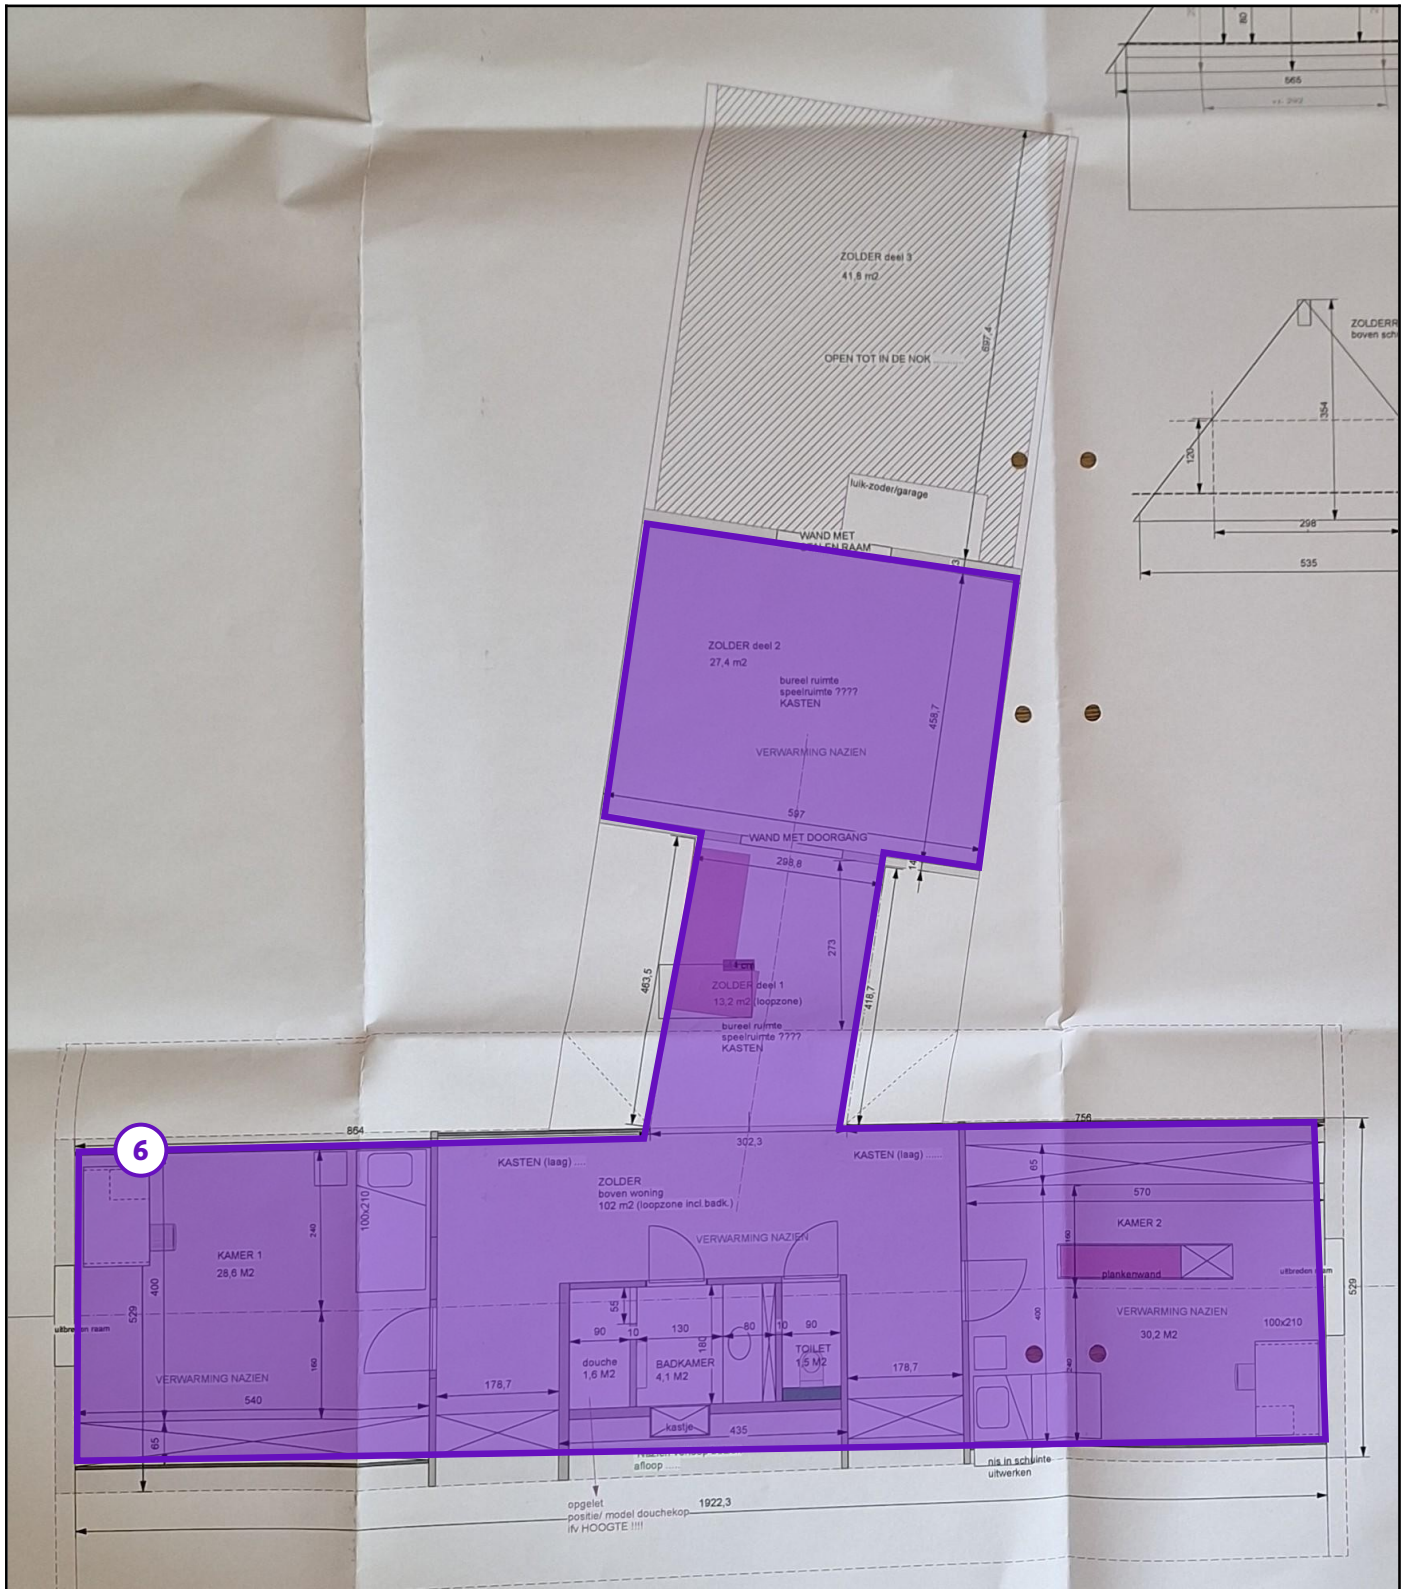
# Plan 1.6: plan 1ste verdieping vloer

6. woning : vloer 1ste verdieping	Advies	-
-----------------------------------	--------	---

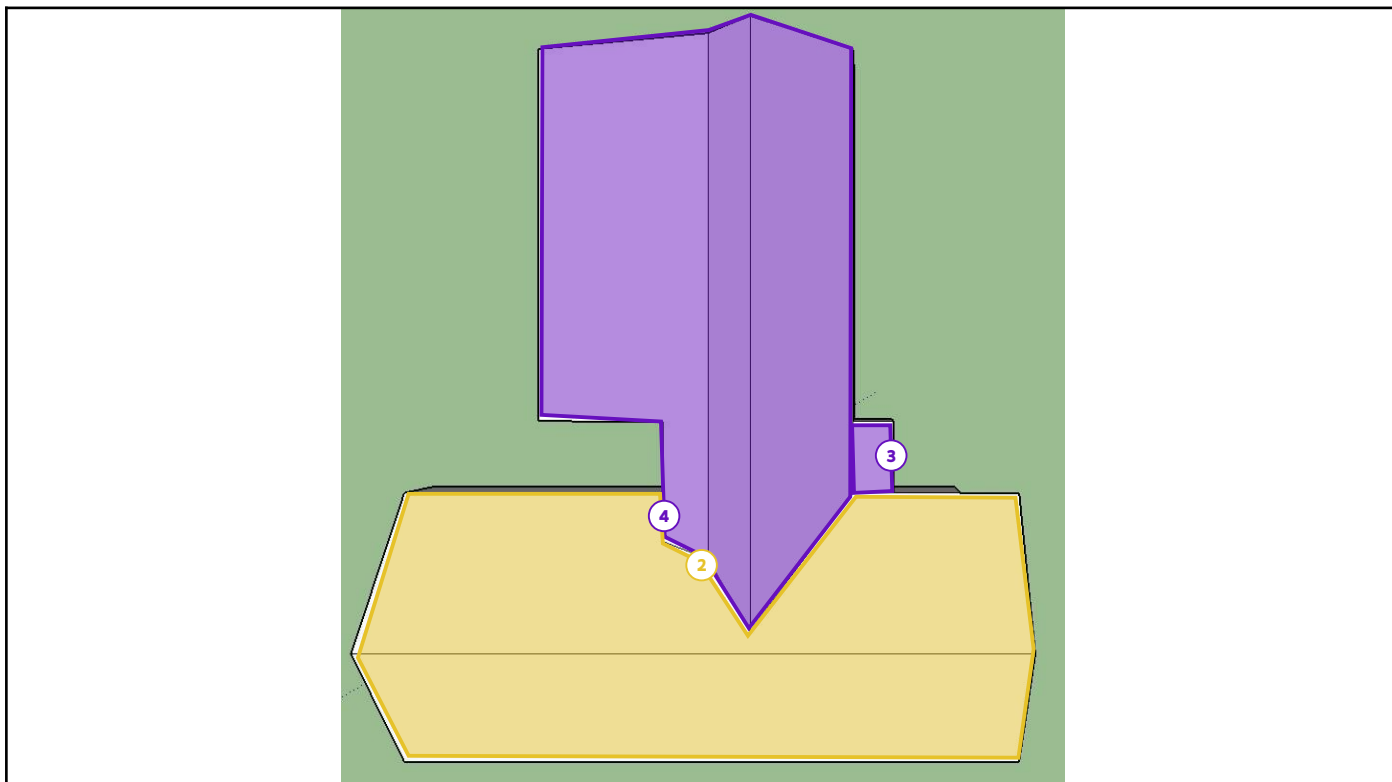
## Plan 1.7: dakplan dakbedekking

Beschrijving	Type	Actie
2. woning: onderdakplaten	Asbestmateriaal	Zorgvuldig beheren
3. woning : plat dak in EPDM	Advies	-
4. woning : onderdakfolie nieuwbouw	Advies	-

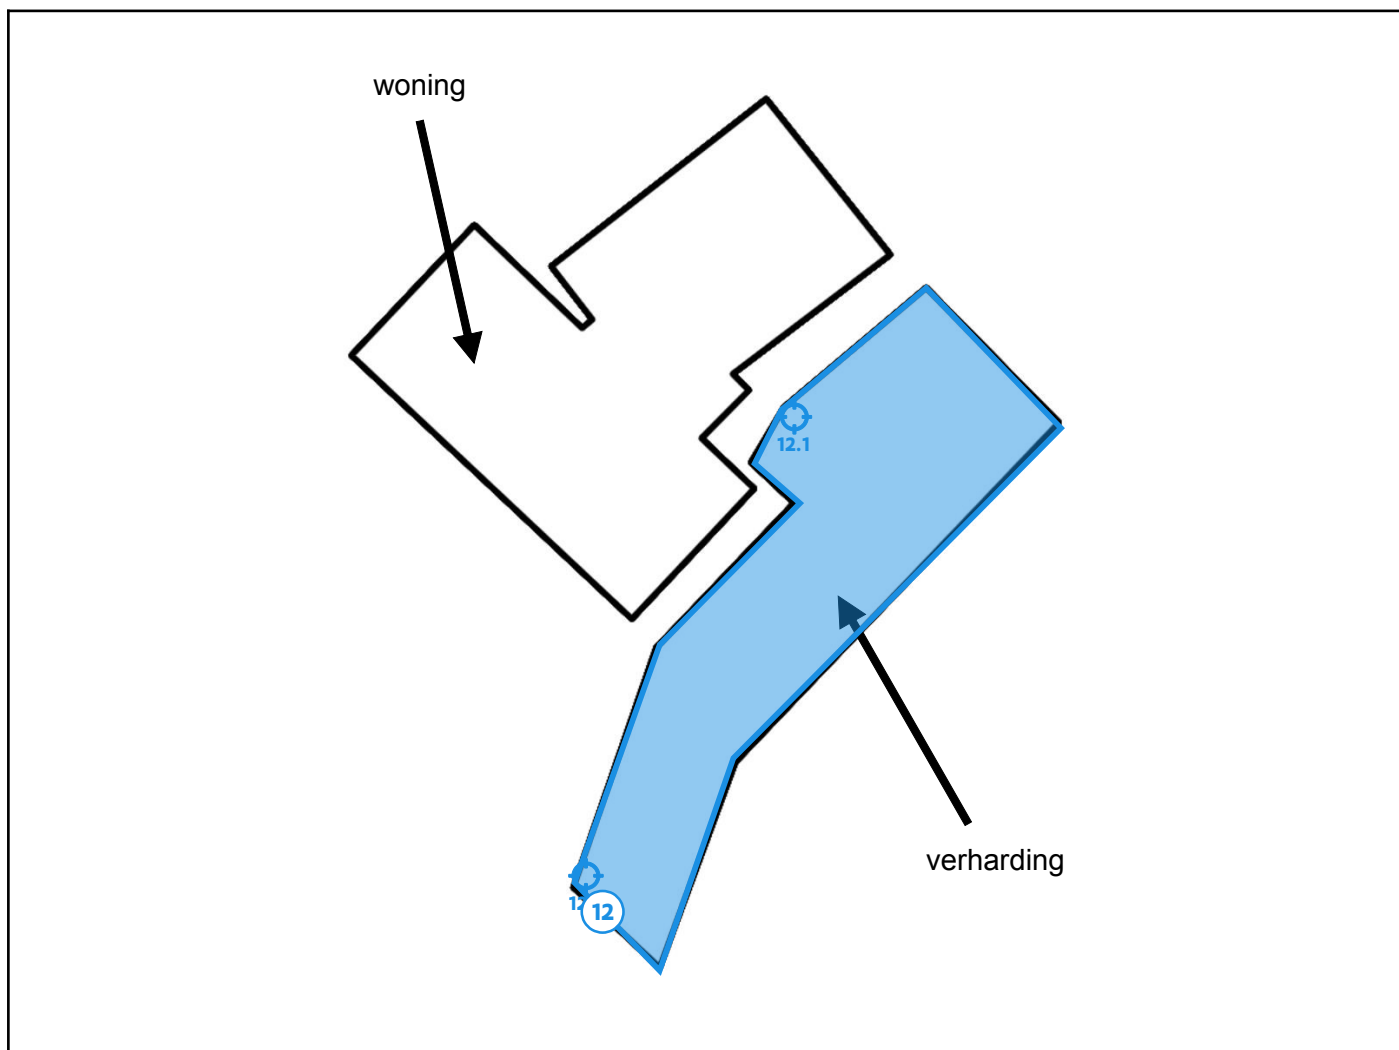
## Plan 1.8: plan asfalt verharding

Beschrijving	Type	Actie
12. woning : verharding asfalt.	Geen asbest	-
12.1 Code: 281800 monster 3	Mengmonster	-

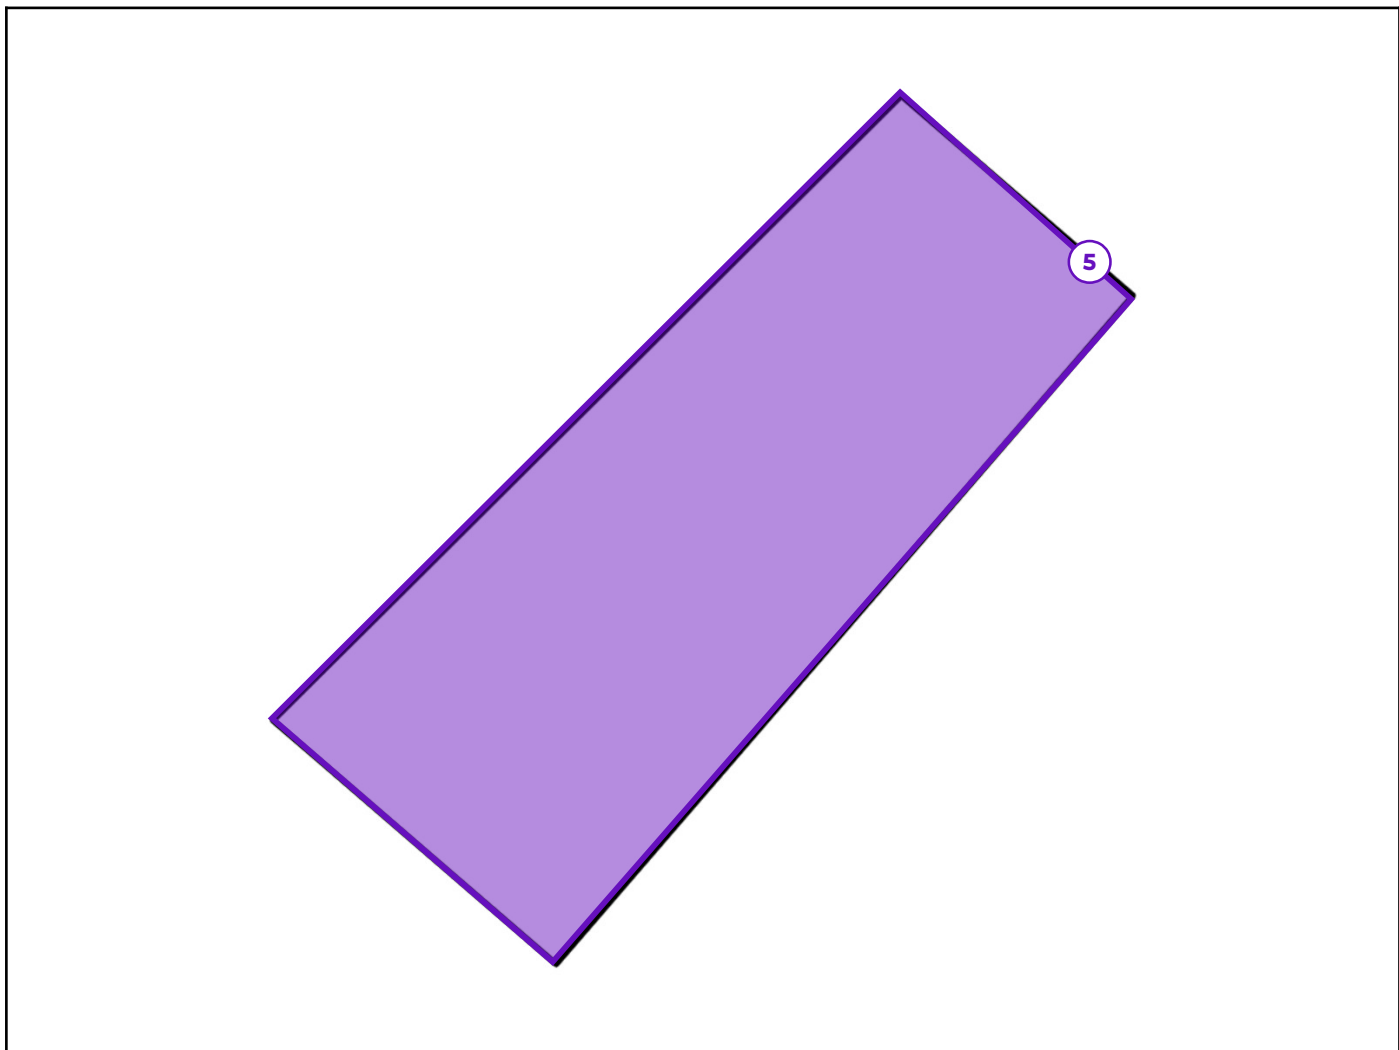
## Plan 2.1: Bijgebouw plan

Beschrijving	Type	Actie
5. Serre : geen verdachte materialen	Advies	-
