Asbestinventarisatietest

Kortrijkstraat 48/6, 9800 Deinze

Attestnummer : 20260113-000060.000

Niet-asbestveilig

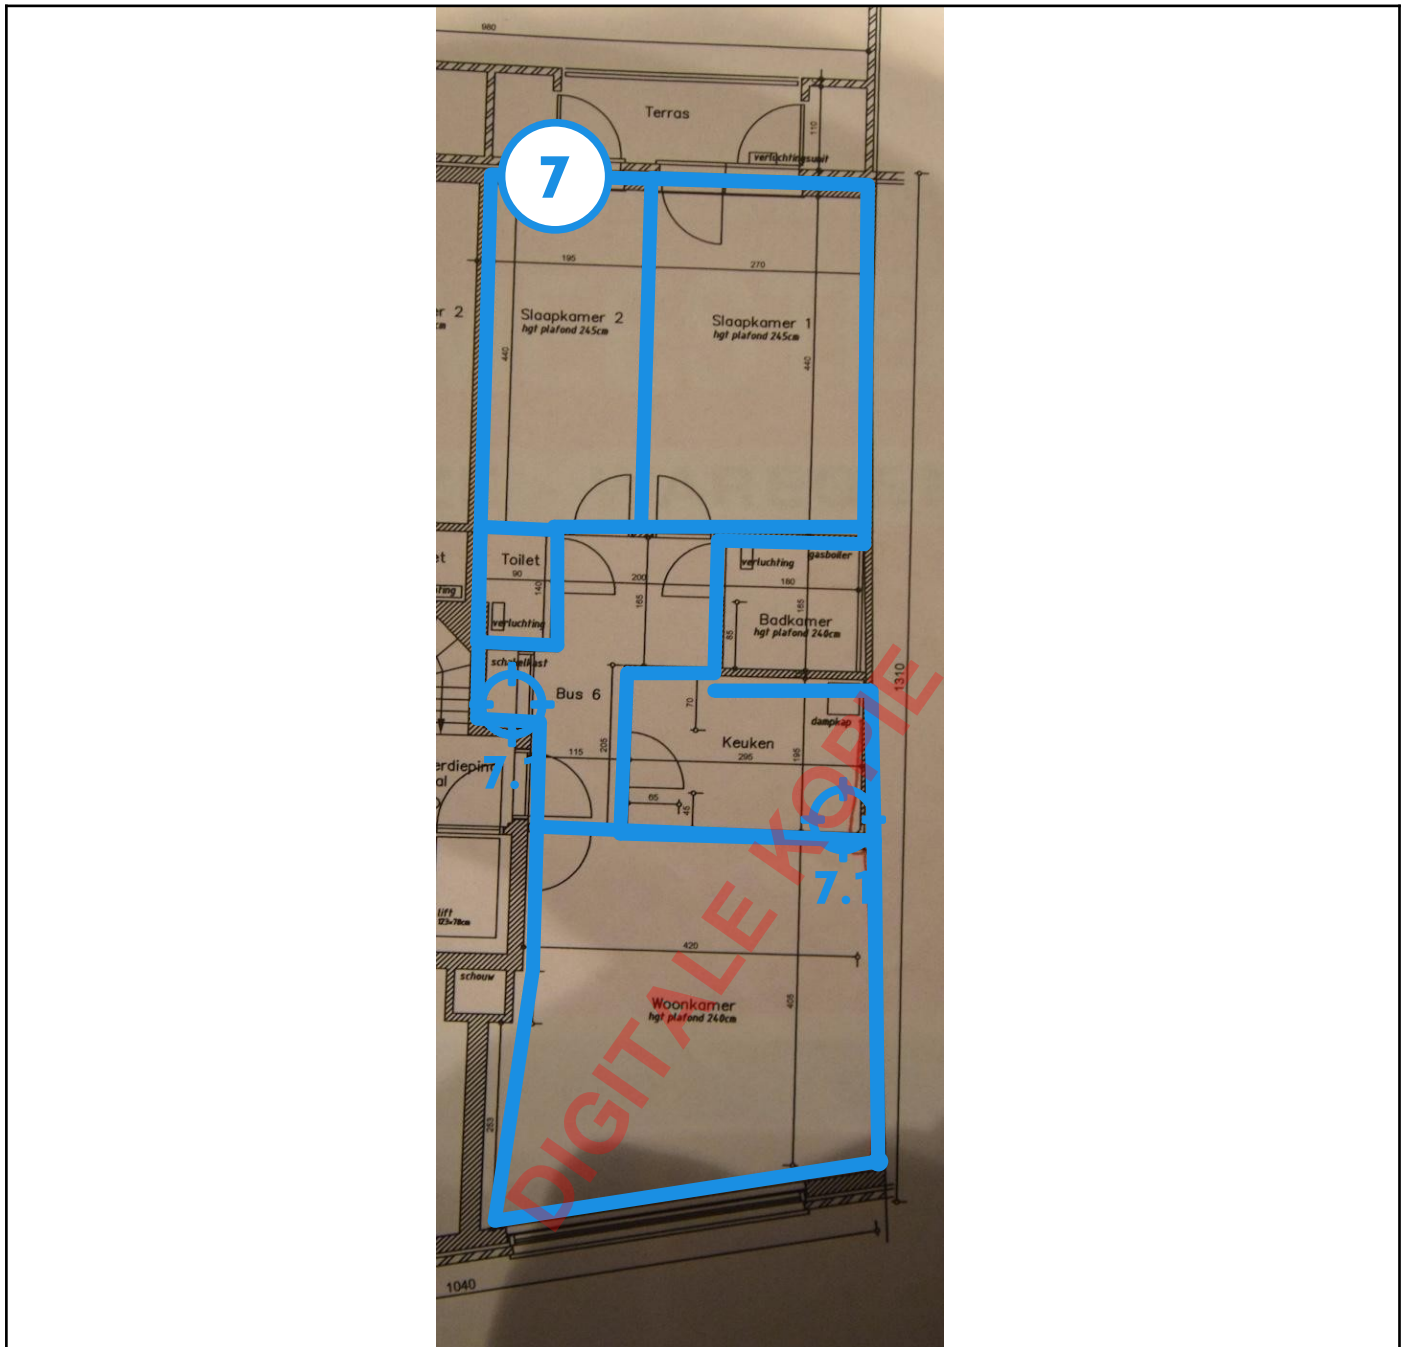
Plan 1.1: Grondplan - Appartement

Beschrijving	Type	Actie
7. Pleisterwerk - Muren	Geen asbest	-
7.1 Code: 130003 - 1	Mengmonster	-

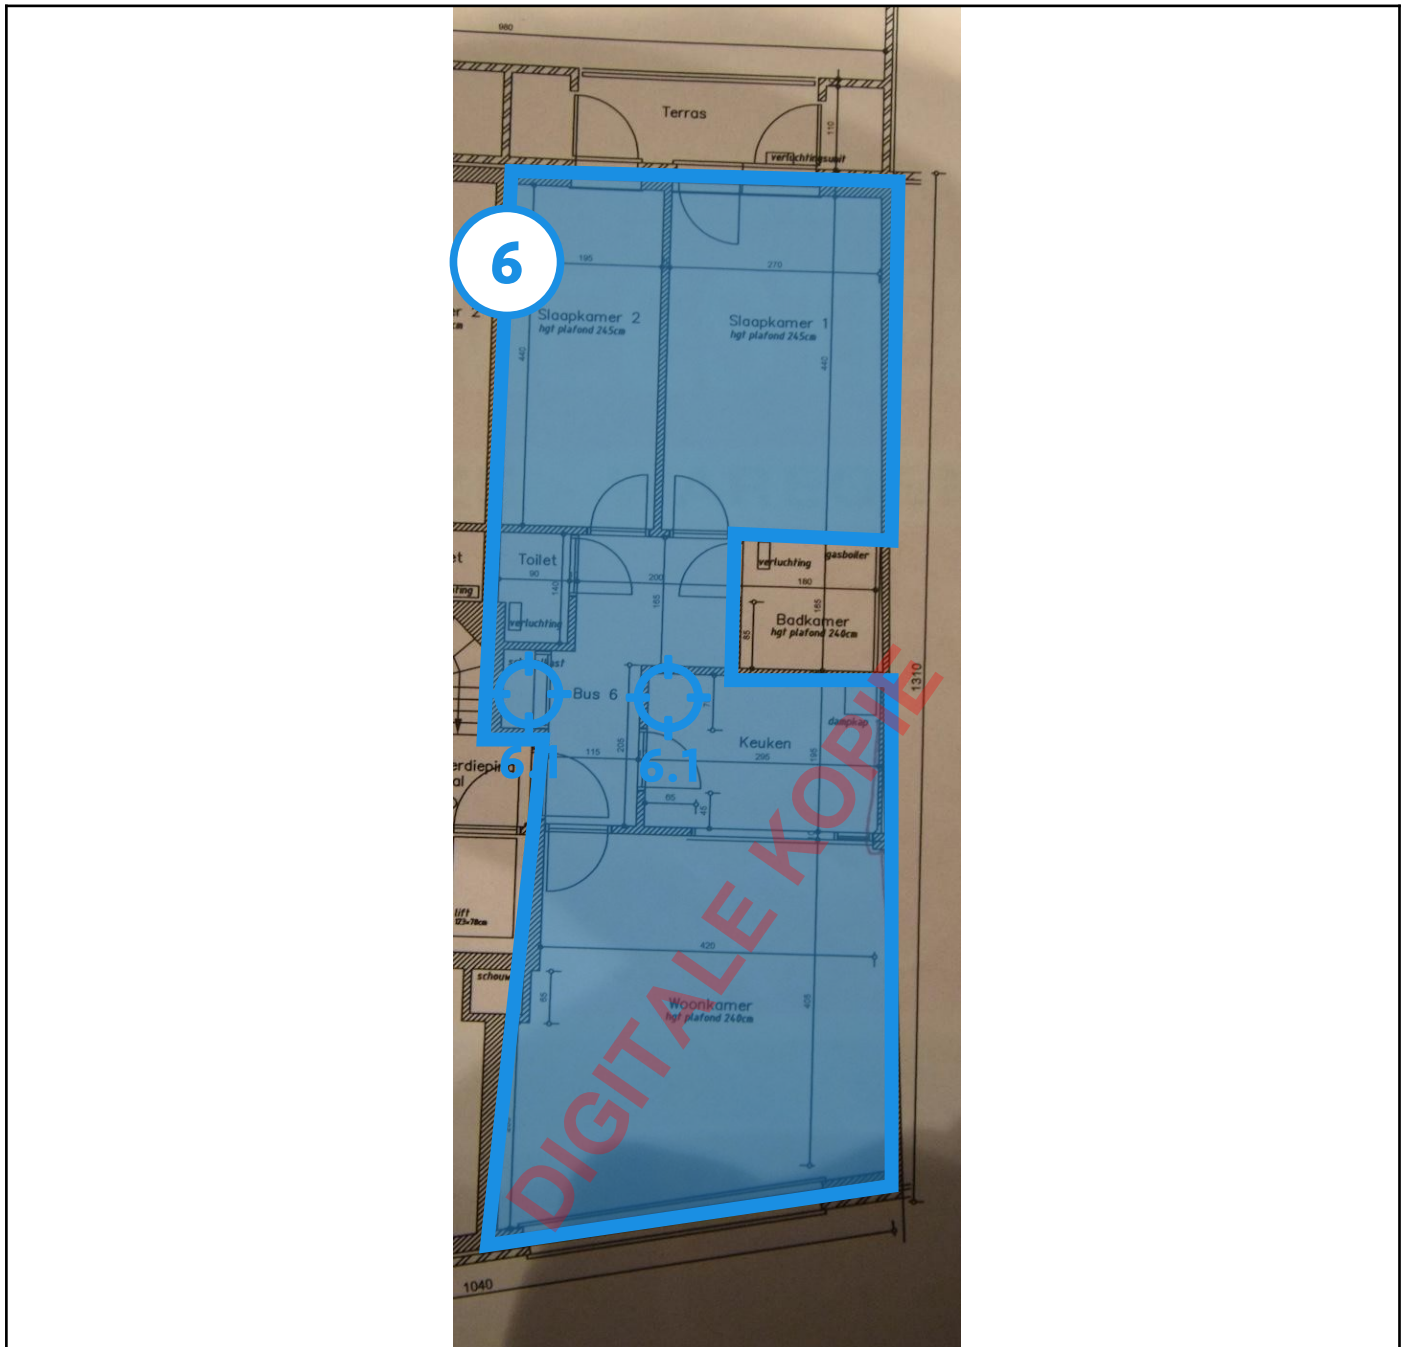
Plan 1.2: Grondplan - Appartement

Beschrijving	Type	Actie
6. Pleisterwerk - Plafonds	Geen asbest	-
6.1 Code: 130003 - 2	Mengmonster	-

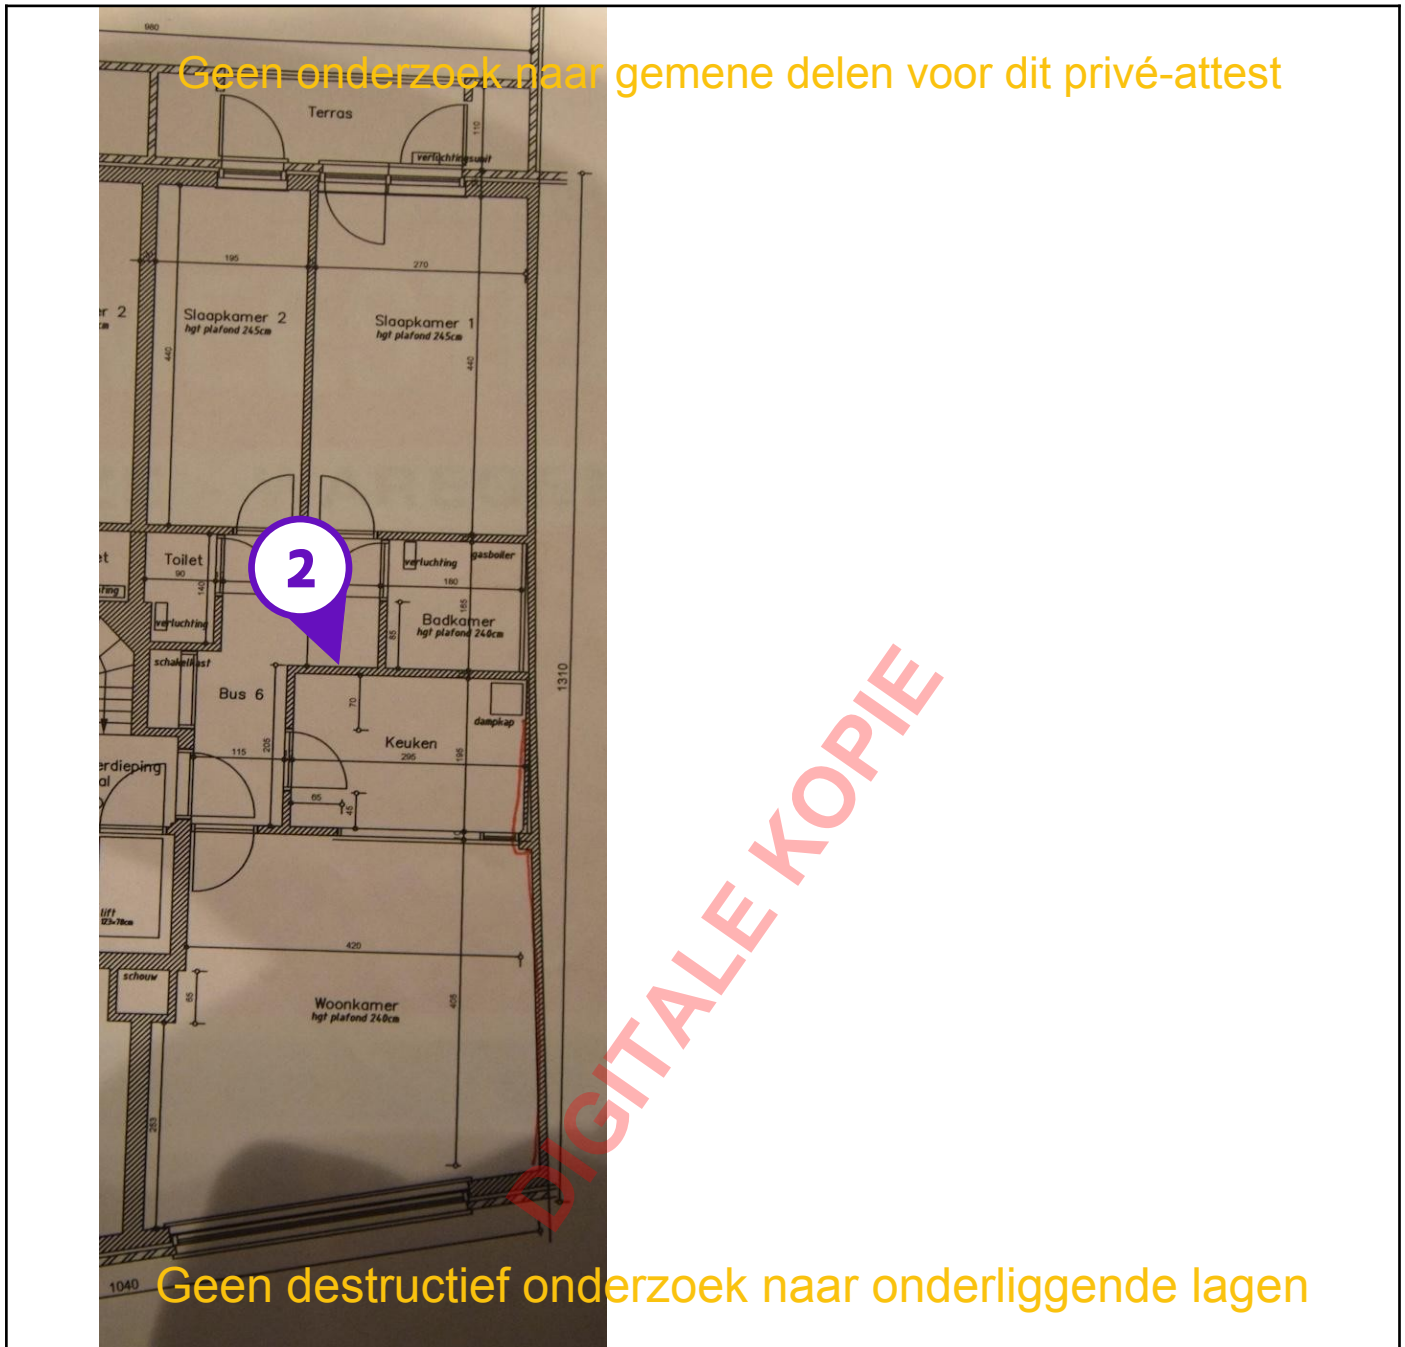
Plan 1.3: Grondplan - Appartement

Beschrijving	Type	Actie
2. Boiler (Na 2001)	Advies	-
3. Onderliggende lagen (Badkamer/keuken/WC/etc)	Advies	-
4. Gemeenschappelijke delen -	Advies	-

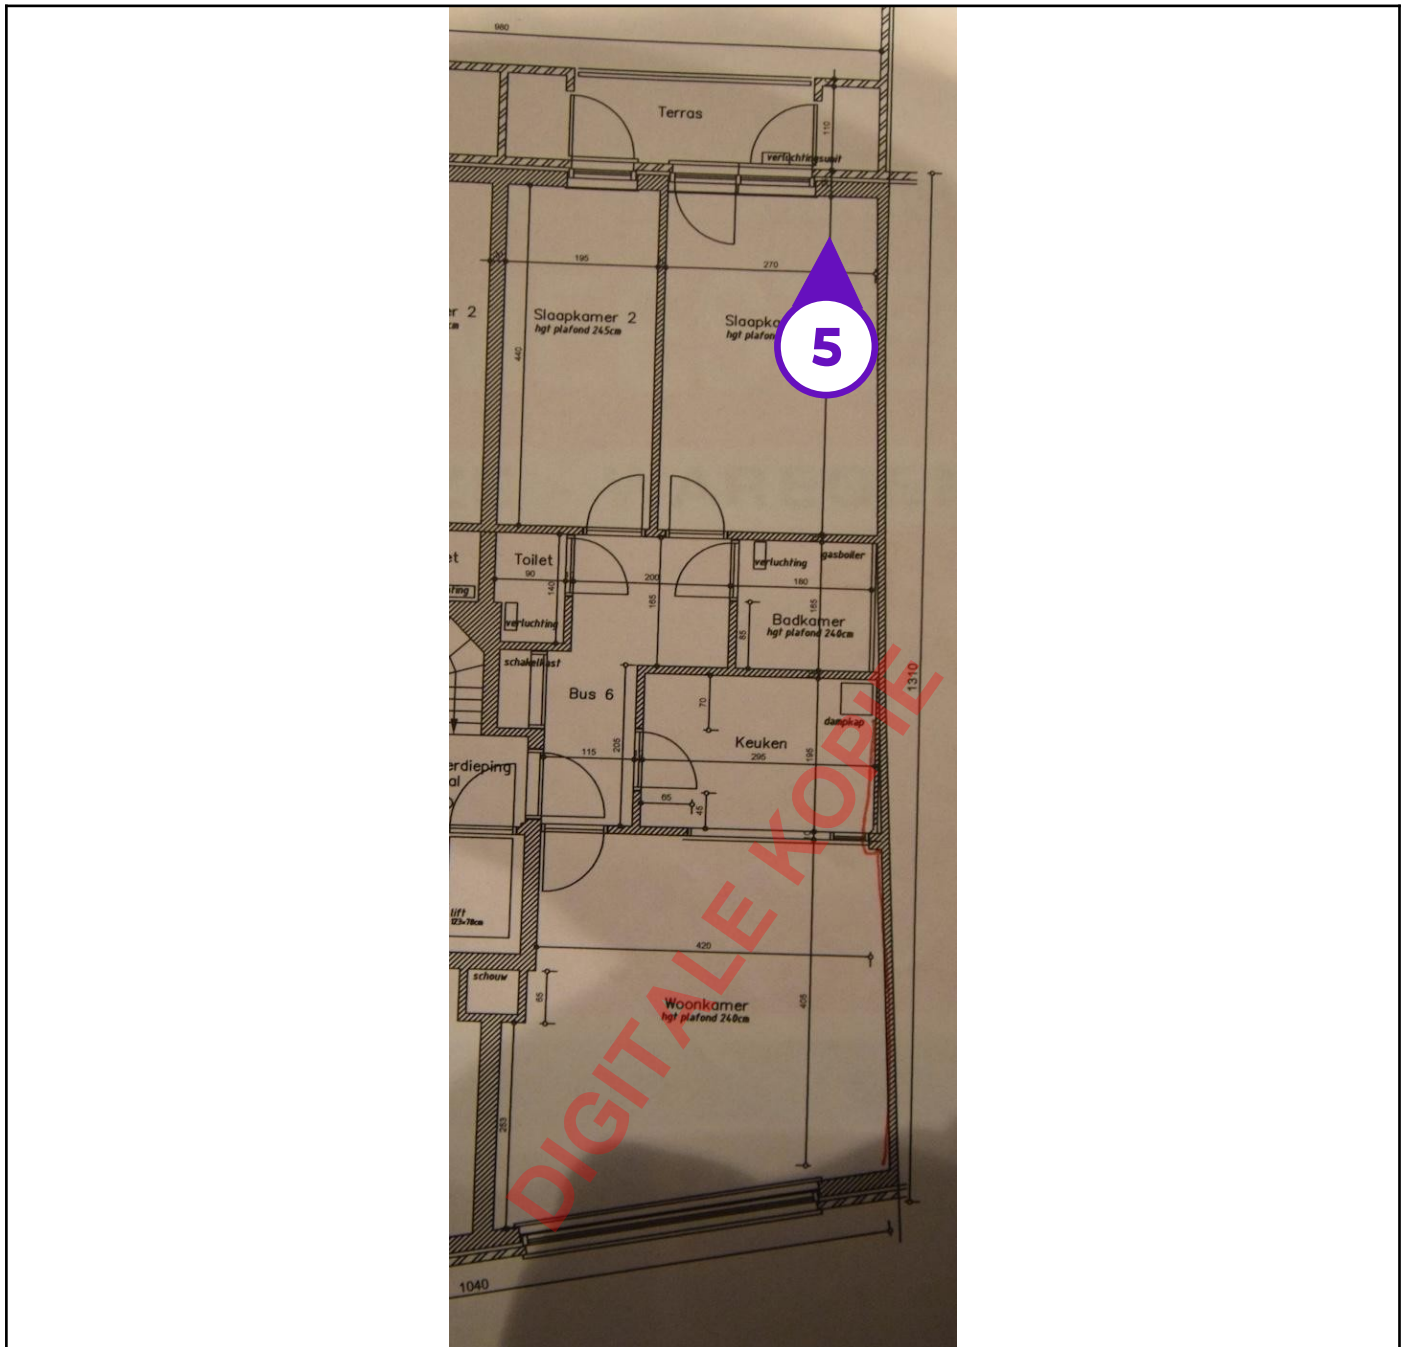
Plan 1.4: Grondplan - Appartement

Beschrijving	Type	Actie
5. Oudere radiator (Bouwjaar ongekend) - Slaapkamer rechts achteraan	Advies	-
