Asbestinventarisatetest

Park ter Kouter 8, 9070 Destelbergen

Attestnummer : 20260127-000469.000

Asbestveilig (maar niet asbestvrij)

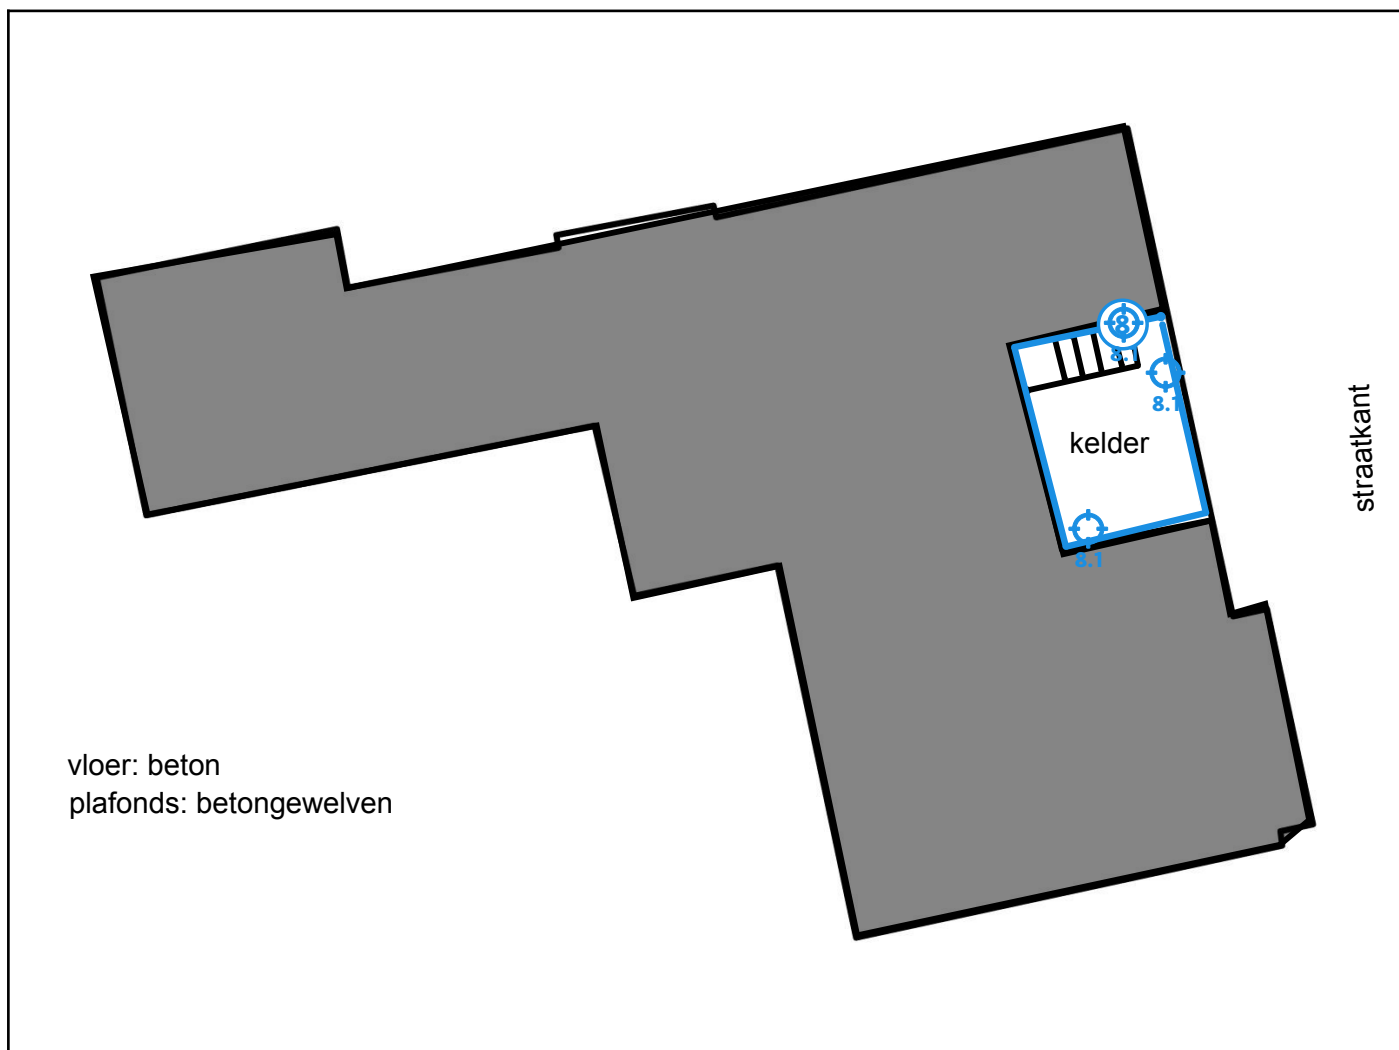
Plan 1.1: Kelder

Beschrijving	Type	Actie
8. Cementen smeerlaag binnen	Geen asbest	-
8.1 Code: MS3	Mengmonster	-

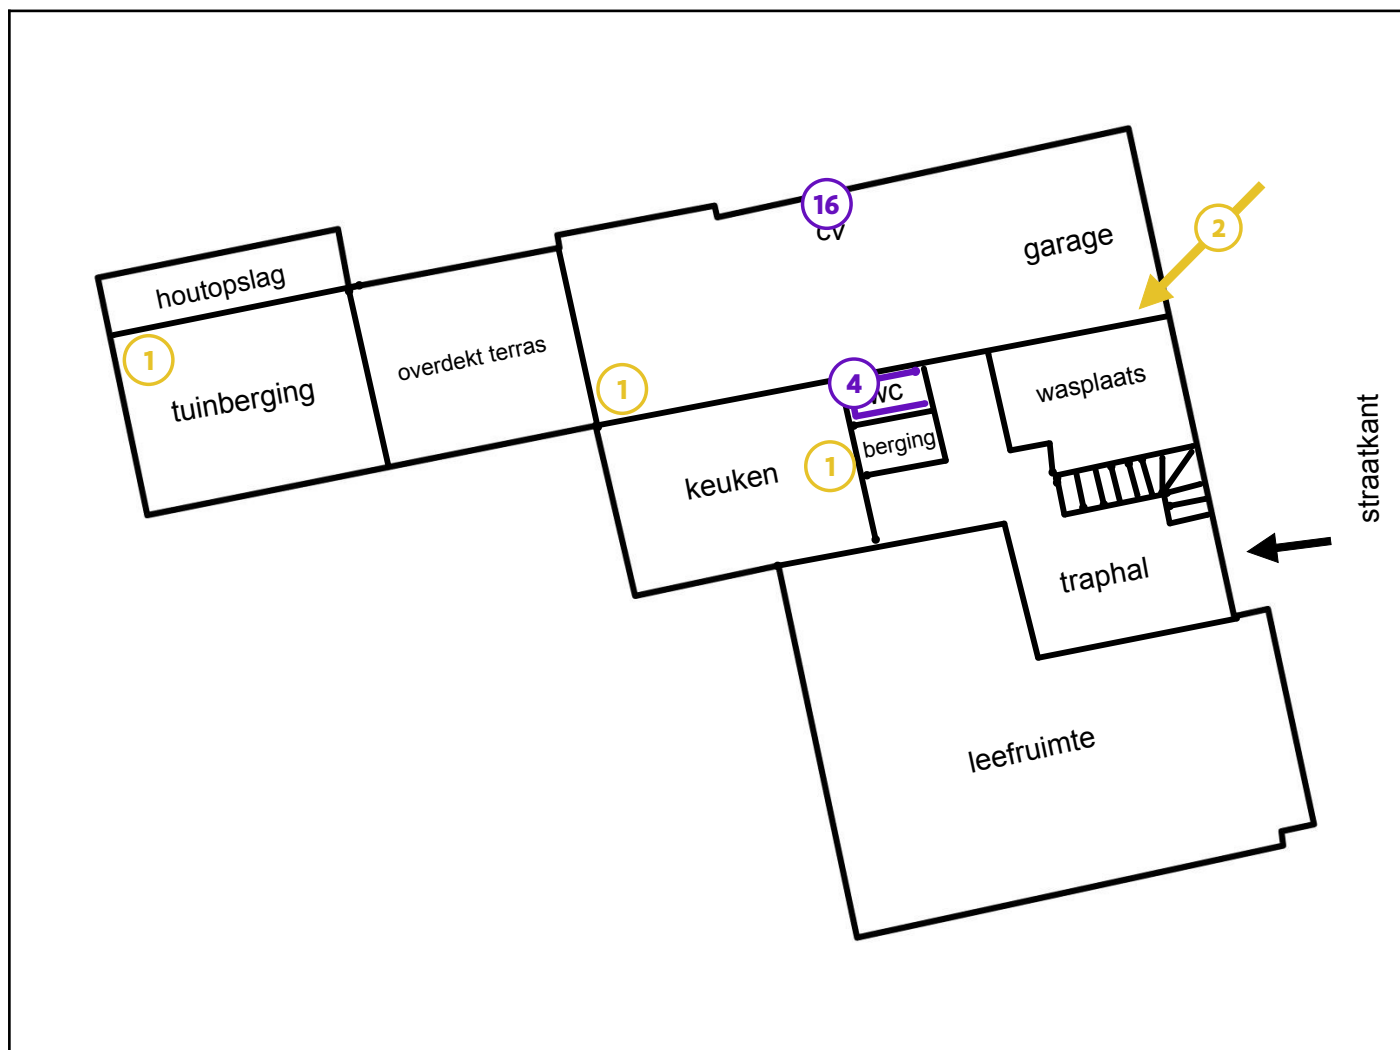
Plan 1.2: Gelijkvloers

Beschrijving	Type	Actie
1. Coating van 3 spoelbakken	Asbestmateriaal	Zorgvuldig beheren
2. Bakeliet elektriciteitssteller	Asbestmateriaal	Zorgvuldig beheren
4. Faiences zijn niet asbestverdacht	Advies	-
16. CV-ketel (niet verdacht)	Overige ruimte of materiaal	-

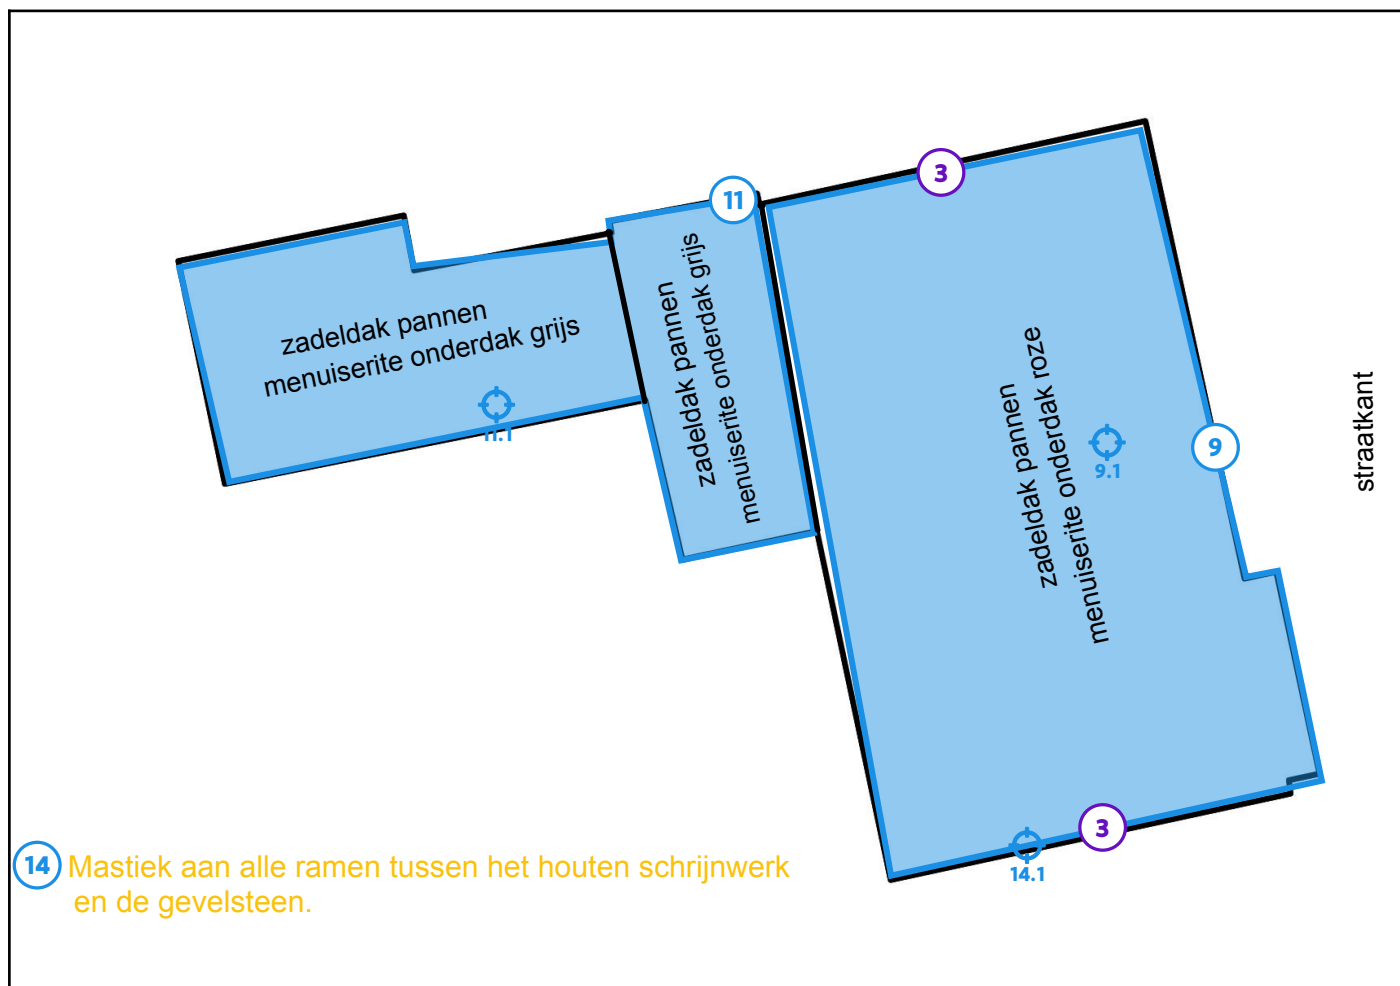
Plan 1.5: Daken en gevels

Beschrijving	Type	Actie
3. Bovenkant en binnenzijde schouw	Beperking	-
9. Onderdak type Menuiserie ROZE	Geen asbest	-
9.1 Code: PS10	Puntmonster	-
11. Onderdak type Menuiserie GRIJS	Geen asbest	-
11.1 Code: PS3	Puntmonster	-
14. Mastiek tussen houten schrijnwerk en gevelsteen	Geen asbest	-
14.1 Code: PS4	Puntmonster	-

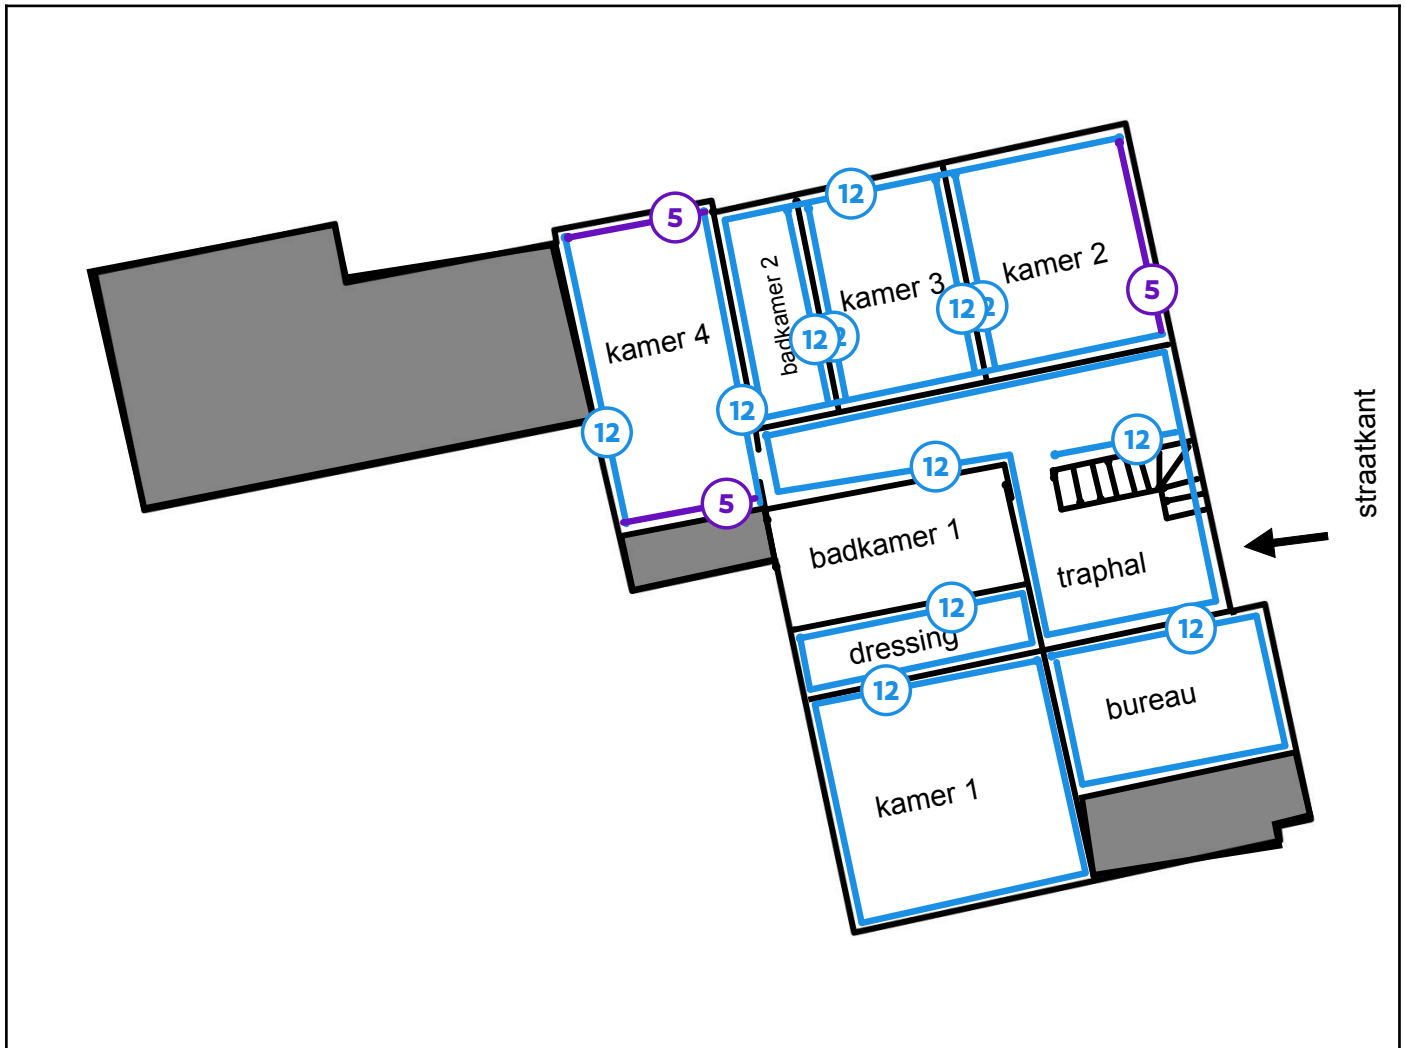
Plan 1.7: Muren 1ste verdiep

Beschrijving	Type	Actie
5. Afsmeerlagen aan voegen tussen gyprocplaten	Advies	-
12. Pleisterwerk wanden	Geen asbest	-

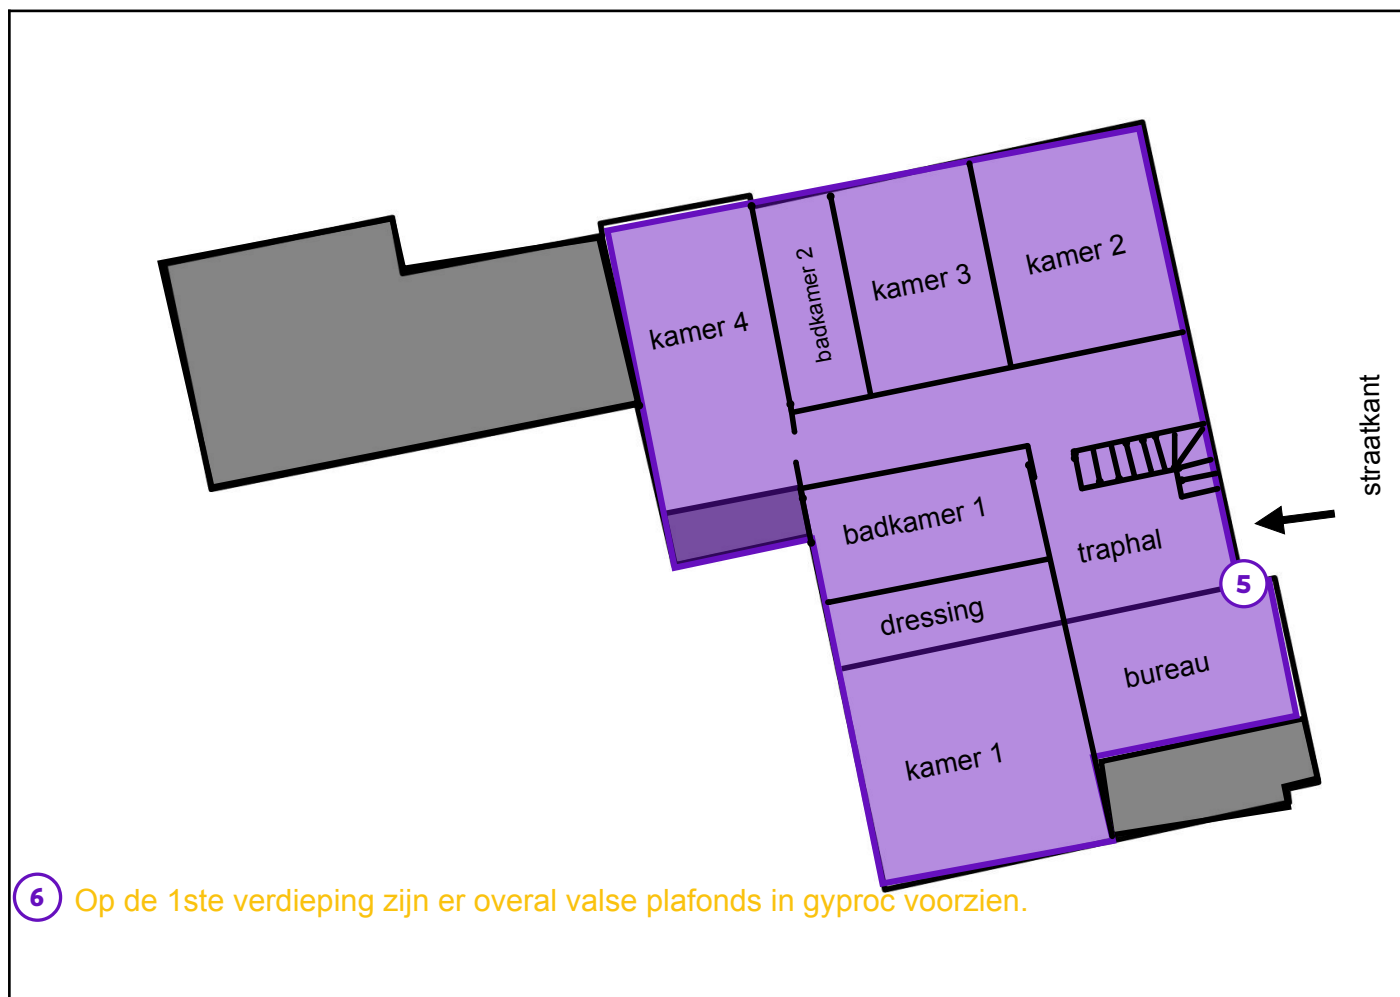
Plan 1.9: Plafonds 1ste verdiep

Beschrijving	Type	Actie
5. Afsmeerlagen aan voegen tussen gyprocplaten	Advies	-
6. Valse plafonds	Advies	-

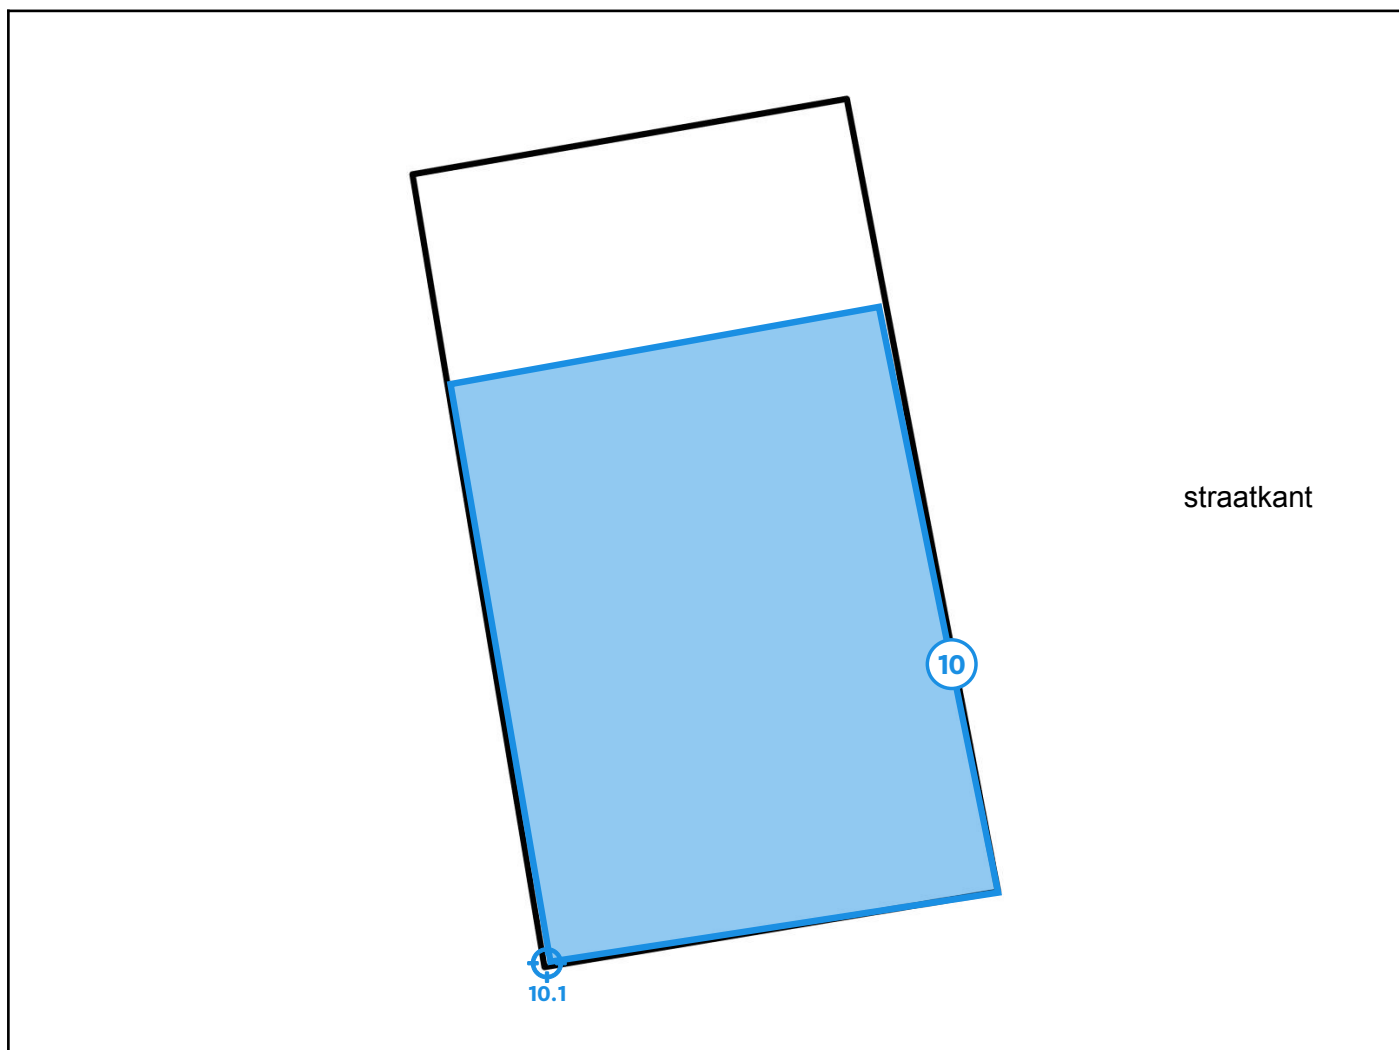
Plan 2.1: Tuinhuis plan

Beschrijving	Type	Actie
10. Dak in onduline golfplaten	Geen asbest	-
10.1 Code: PS2	Puntmonster	-

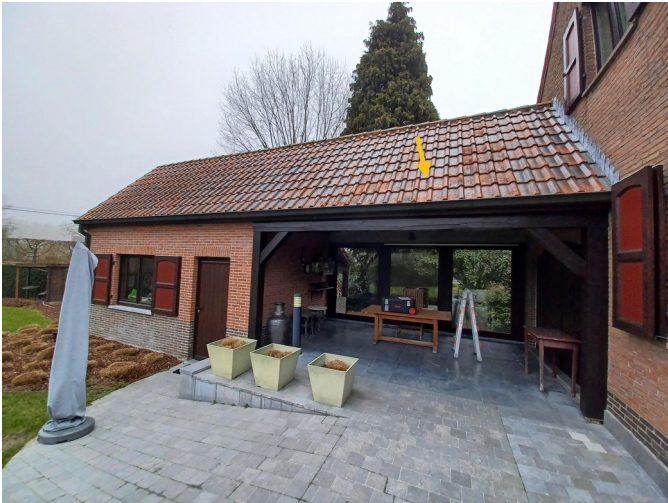
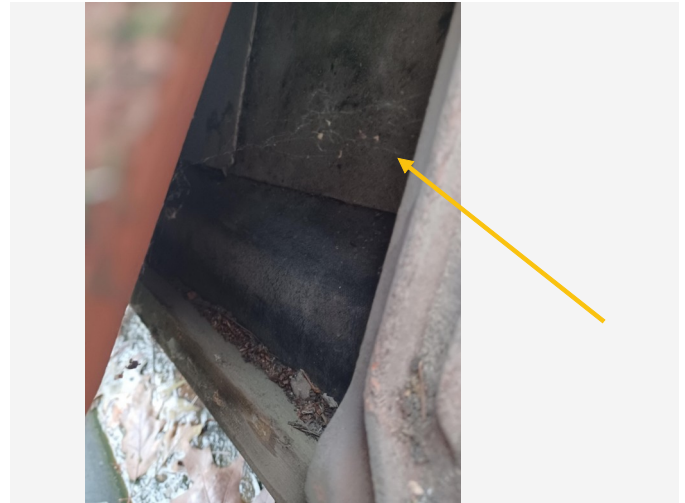
Fiche 11: Onderdak type Menuiserie GRIJS

Geen asbest

Beschrijving	Onderdak type Menuiserite GRIJS
Omgeving	Binnen
Primaire drager	Schuin dak
Bindmiddel van materiaal	Cement
Gebondenheid op basis van bindmiddel	Hecht
Hoeveelheid (oppervlakte - dikte - aantal)	<ul style="list-style-type: none">• 150,00 m² - 0,30 cm - 1 stuk
Totaal volume	0,45 m ³
Identificatiemethode	Een monstername door de asbestdeskundige met laboanalyse door een asbestlabo.
Destructieve handeling voor identificatie	Nee
Opmerking	<p>De hoeveelheid is een zo nauwkeurig mogelijke opmeting. Hieraan kunnen evenwel geen rechten worden ontleend.</p> <p>Op het dak van het achterste deel van de woning is er een onderdak in grijze menuiserite voorzien. Dit werd onderzocht door het wegnemen van enkele pannen vanop de ladder. Dit is echter een steekproef en er wordt aangenomen dat het volledige onderdak van het achterste deel van de woning in hetzelfde materiaal is voorzien. Bij eventuele werken dient men hier extra aandacht voor te hebben.</p>

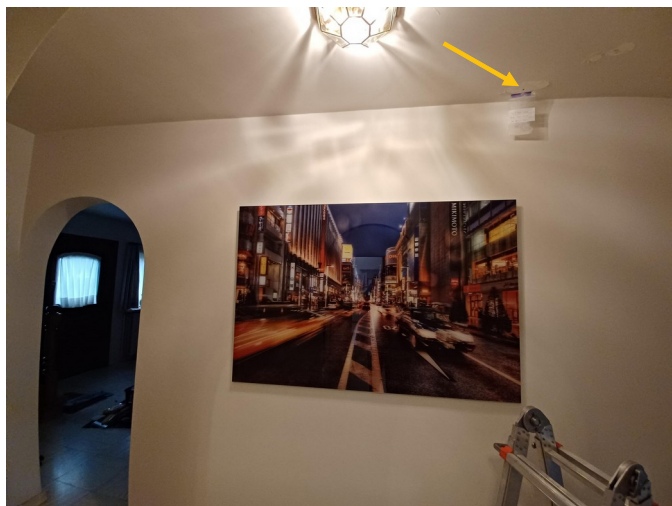
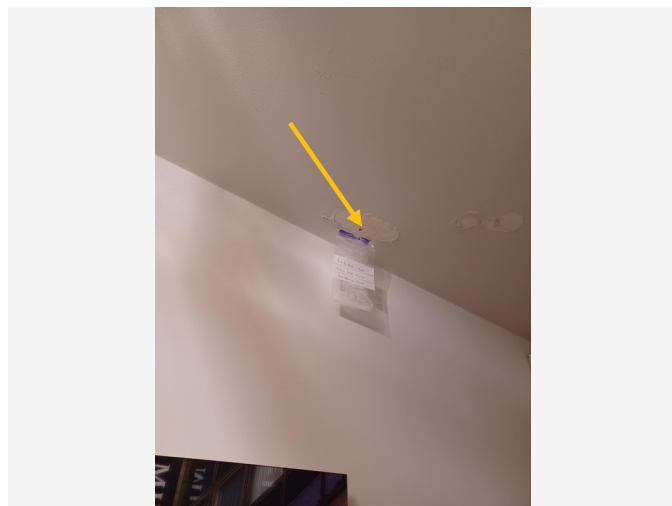
Fiche 13: Pleisterwerk plafonds

Geen asbest

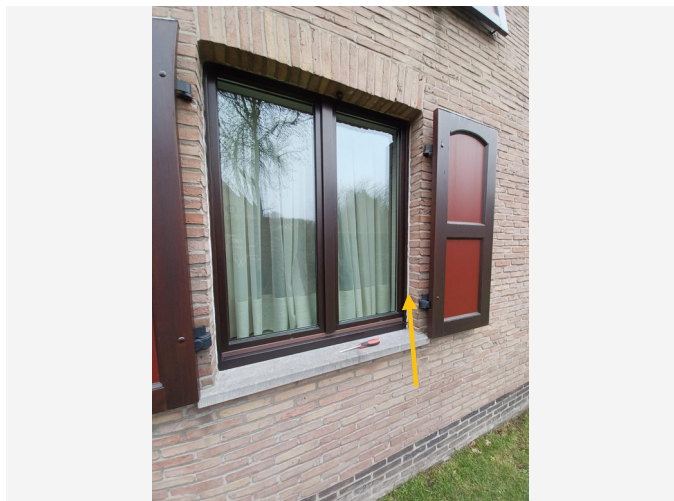
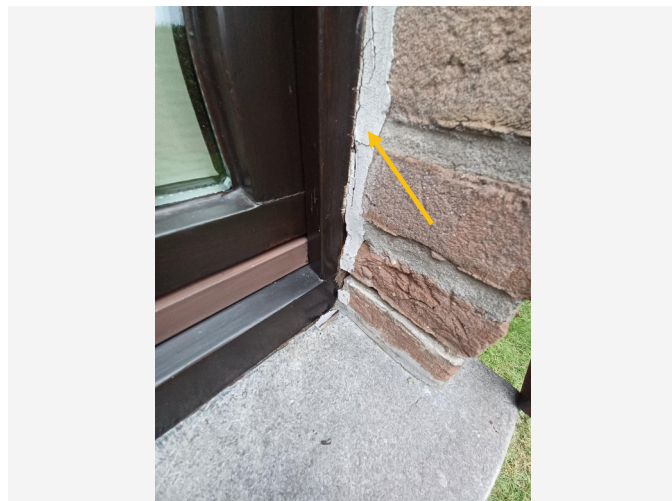
Fiche 14: Mastiek tussen houten schrijnwerk en gevelsteen

Geen asbest

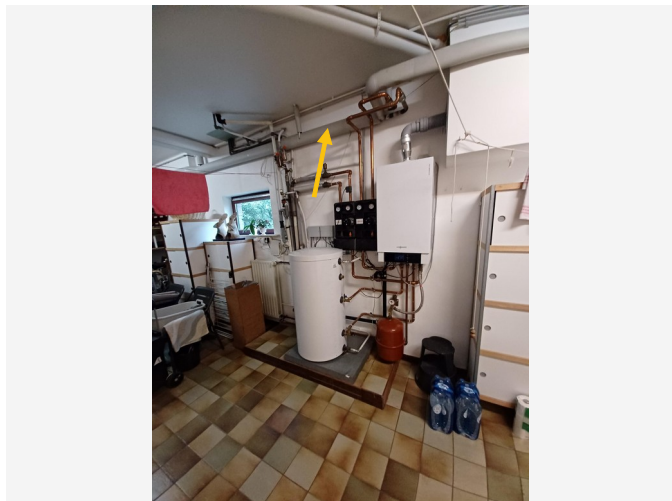
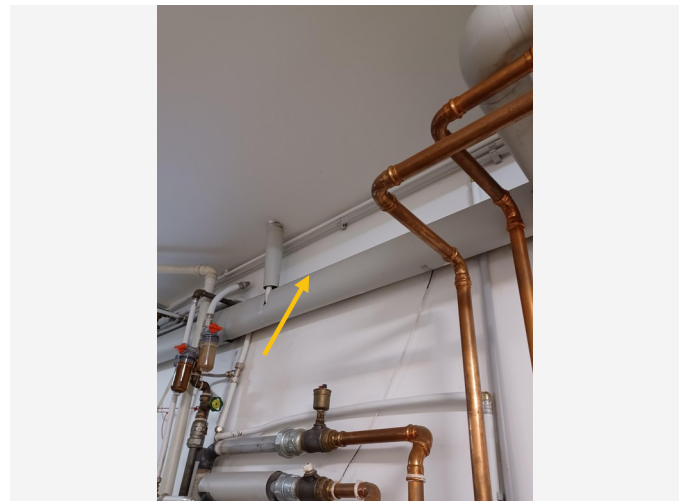
Beschrijving	Notitie	Terug te vinden op plannen
Fiche 15: Leidingisolatie (niet verdacht)	De leidingisolatie is niet-asbestverdacht. Er is leidingisolatie voorzien in kunststof.	-
Fiche 16: CV-ketel (niet verdacht)	Betreft een recente brander CV op aardgas van na 2001. De CV-ketel (dichtingen, pakkingen, isolerend materiaal) is niet asbestverdacht.	Plan 1.2: Gelijkvloers
Fiche 17: Kit tussen glas en schrijnwerk is niet asbestverdacht	De kit aan de ramen tussen het glas en houten schrijnwerk is niet asbestverdacht. Betreft een recente soepele kit/silicone/rubber.	-
Fiche 18: Dakbedekking pannen is niet asbestverdacht	De dakbedekking is voorzien in pannen en is niet-asbestverdacht. De goten zijn voorzien in zink en zijn ook niet-asbestverdacht.	-

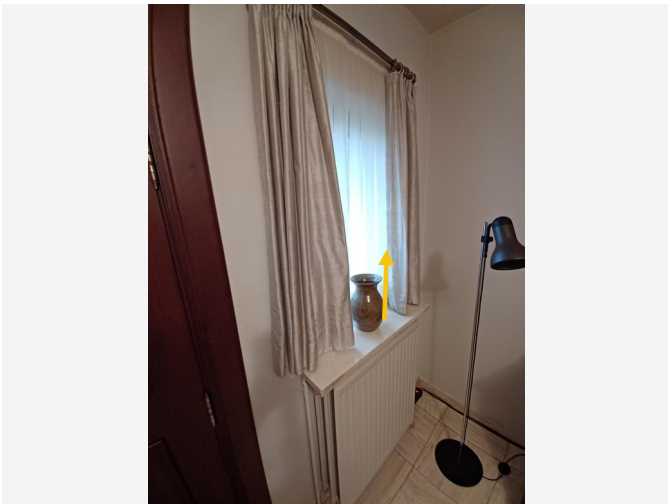
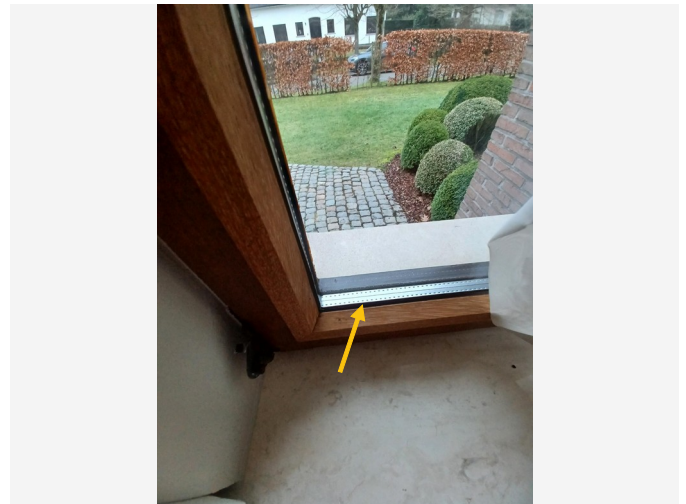
Fiche 17: Kit tussen glas en schrijnwerk is niet asbestverdacht

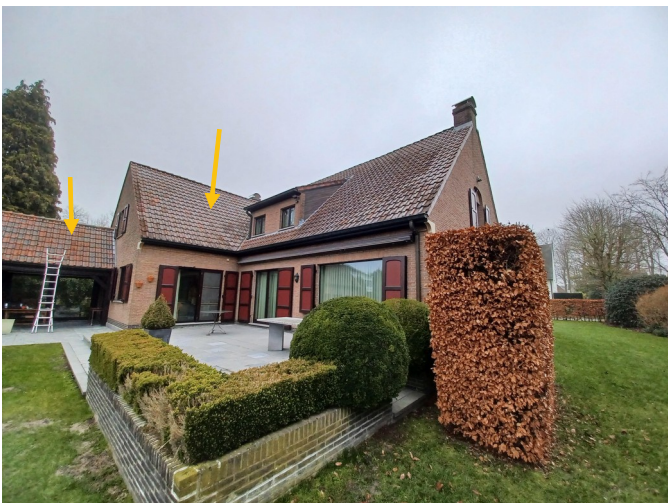
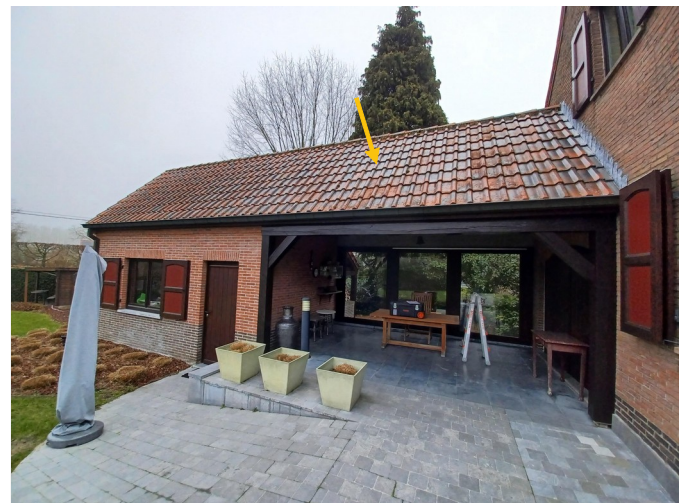
Fiche 18: Dakbedekking pannen is niet asbestverdacht
