# Asbestinventarisatetest

Hille 26B, 8750 Wingene

Attestnummer : 20251030-000397.000

**Asbestveilig** (maar niet asbestvrij)

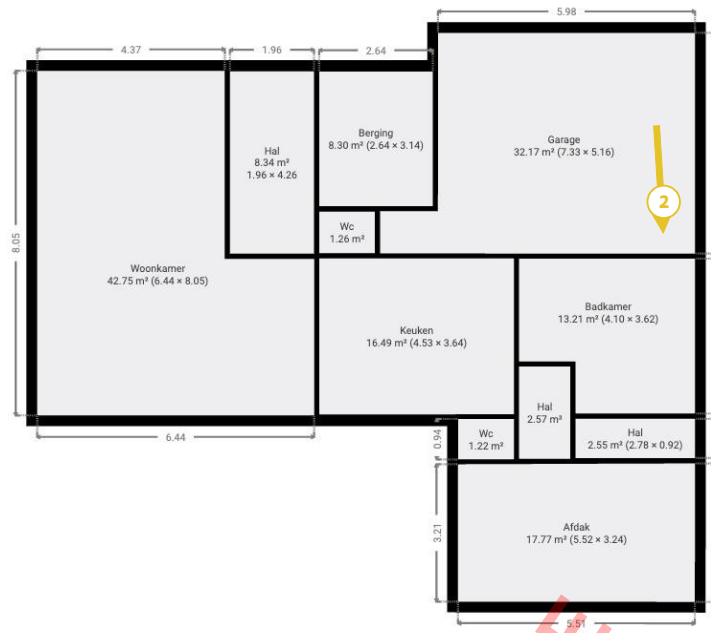
# Plan 1.1: Grondplan +0

Geen destructief onderzoek gedaan naar onderliggende lagen.

Beschrijving	Type	Actie
2. Bakeliet teller	Asbestmateriaal	Zorgvuldig beheren
5. Onderliggende lagen	Advies	-

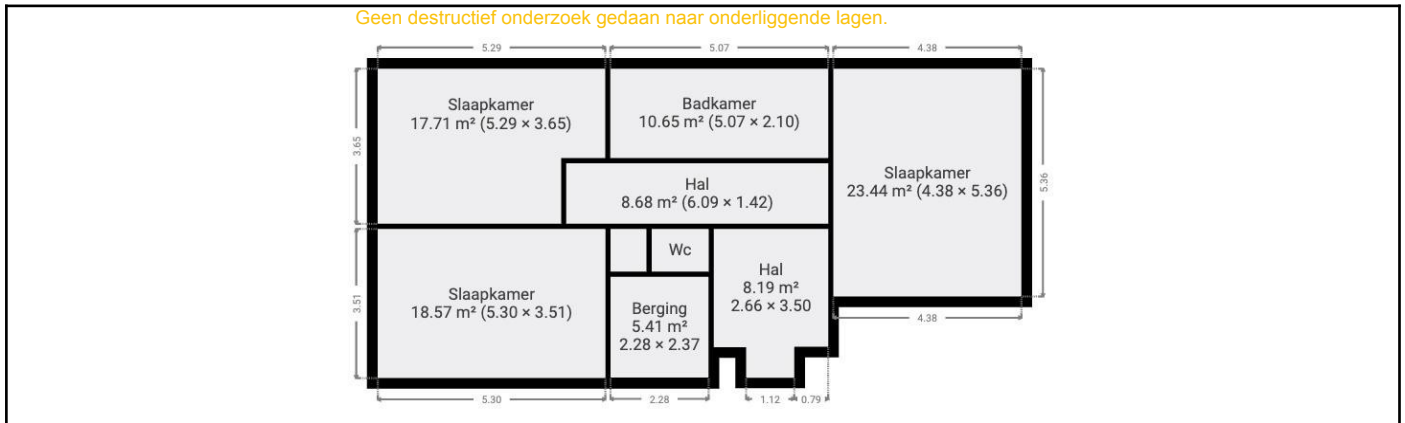
# Plan 1.4: Grondplan +1

Beschrijving	Type	Actie
5. Onderliggende lagen	Advies	-

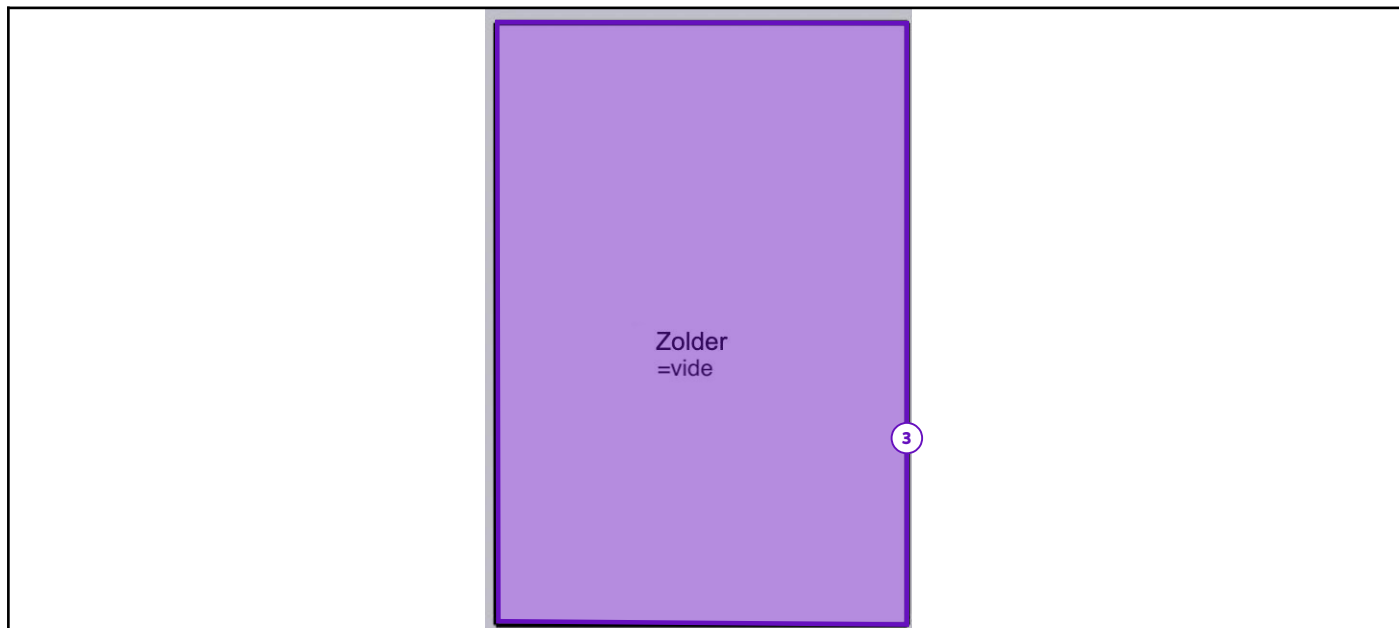
## Plan 1.9: plan zolder

Beschrijving	Type	Actie
3. Zolder/zoldertip zonder toegangsluik	Beperking	-

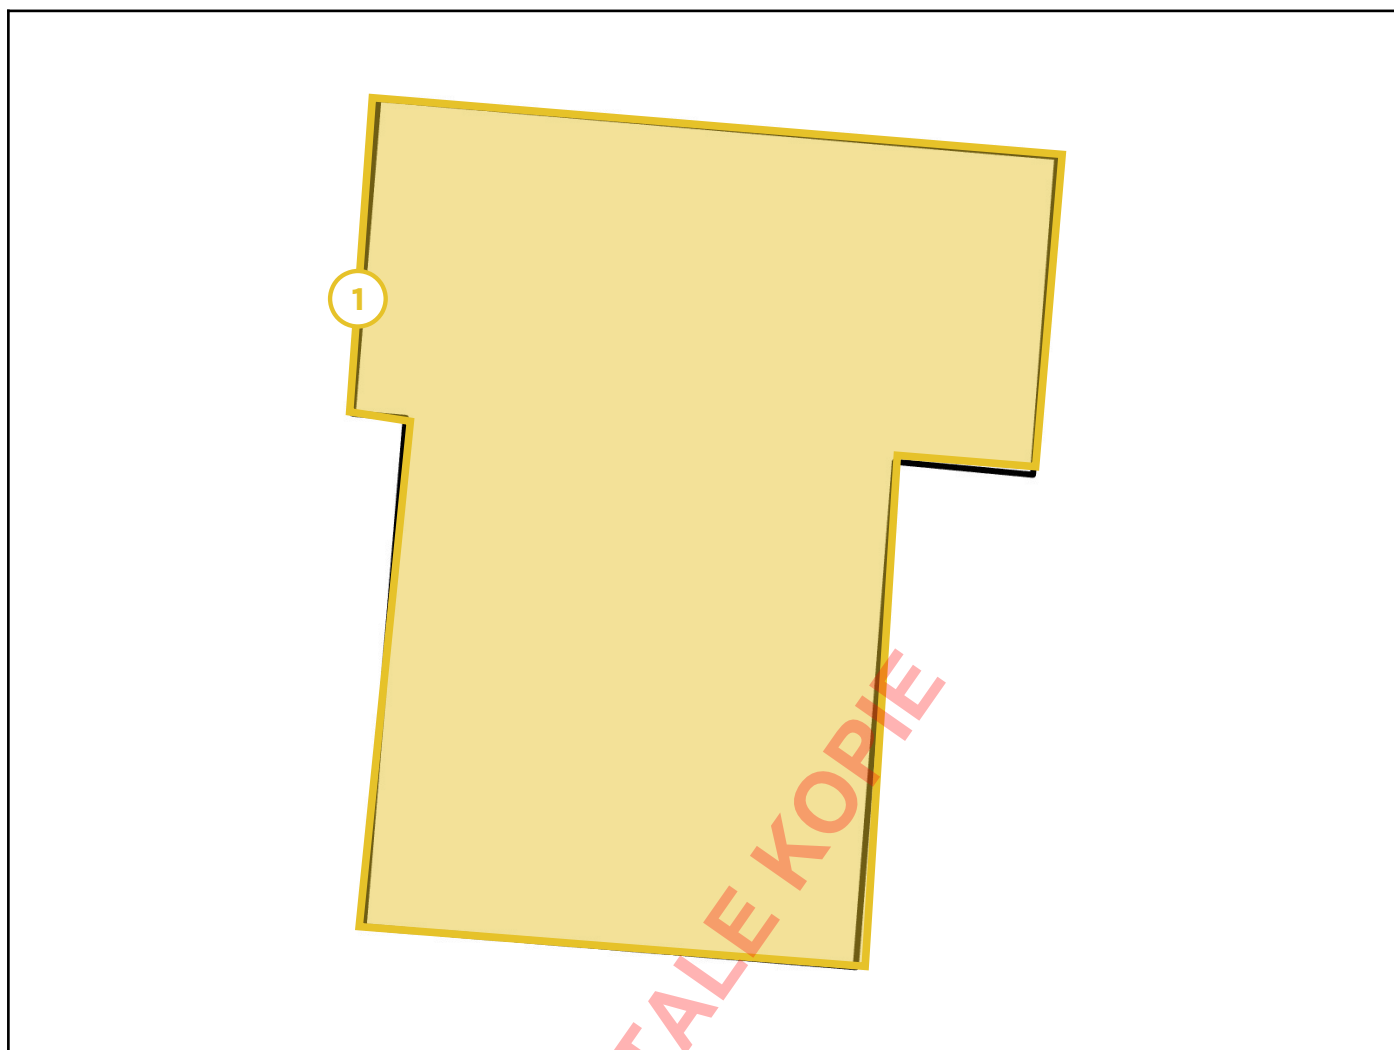
## Plan 1.10: Hoofdgebouw plan bovenaanzicht

Beschrijving	Type	Actie
1. Onderdakplaten - Dak - Binnenzijde afgewerkt met stootvast materiaal	Asbestmateriaal	Zorgvuldig beheren

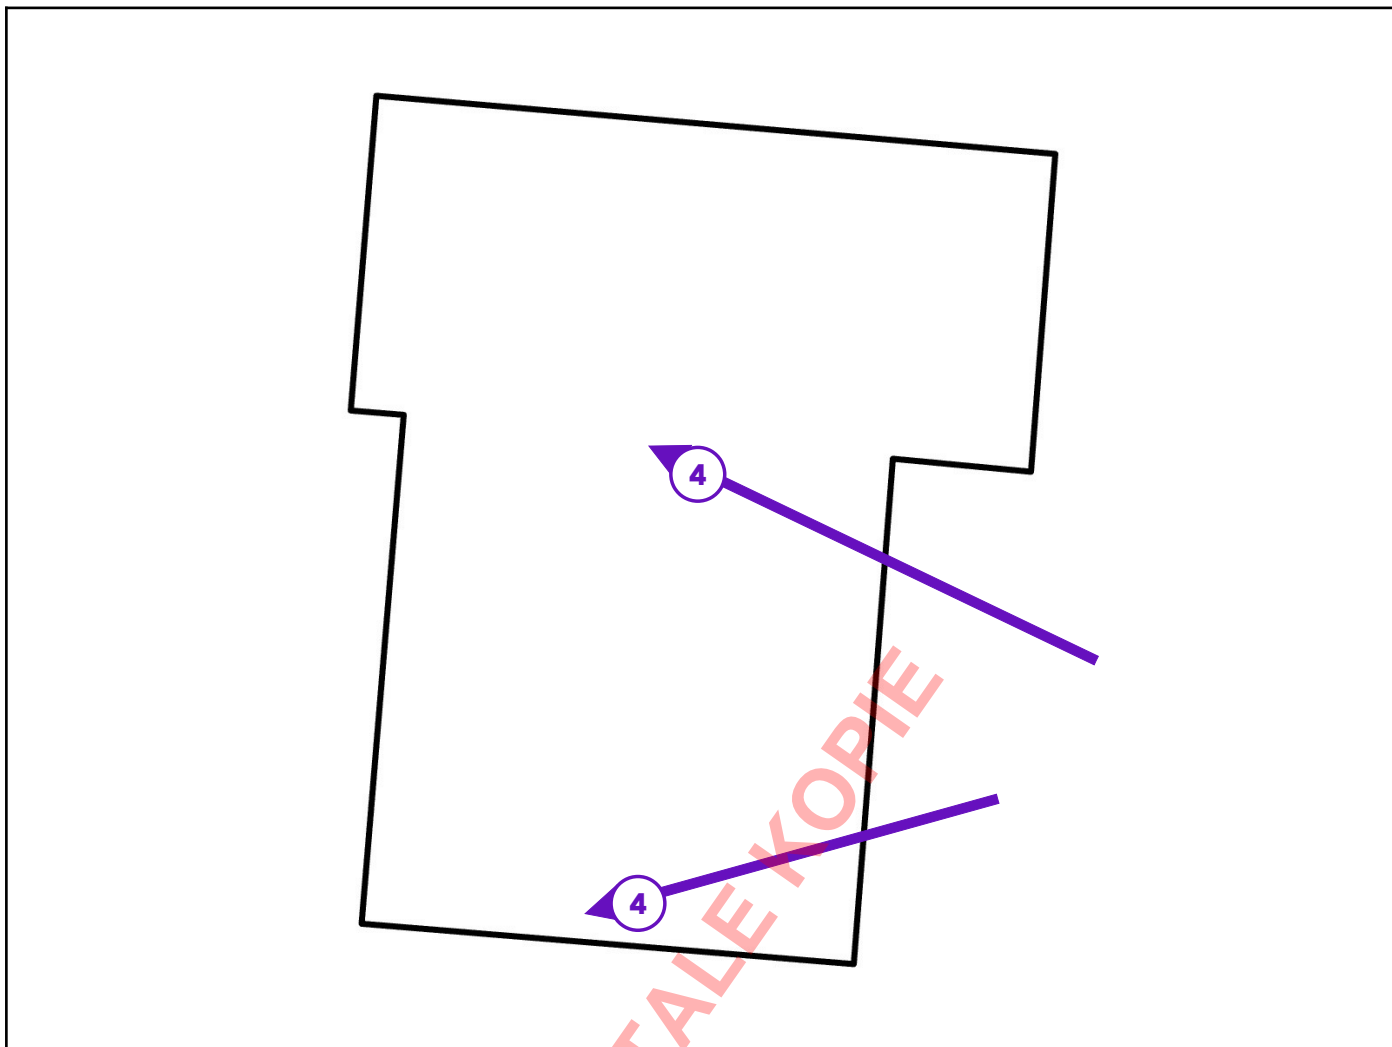
## Plan 1.11: Hoofdgebouw plan bovenaanzicht

Beschrijving	Type	Actie
4. Schouwen - Hoger dan 3,5 meter	Beperking	-

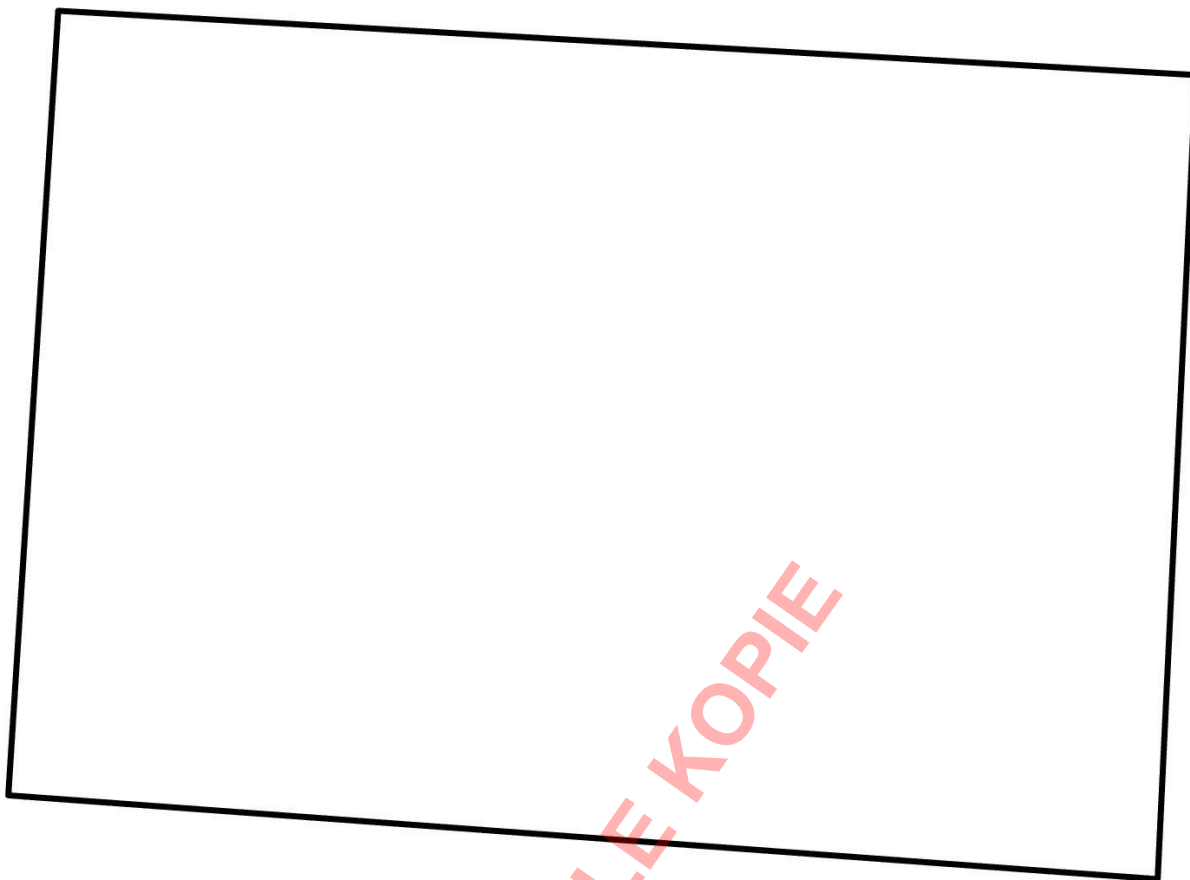
## Plan 2.1: Hondenkennel plan

Geen destructief onderzoek gedaan naar onderliggende lagen.

Beschrijving	Type	Actie
5. Onderliggende lagen	Advies	-
