Asbestinventarisatetest

Molendreef 71, 9111 Sint-Niklaas

Attestnummer : 20260527-000206.000

Niet-asbestveilig

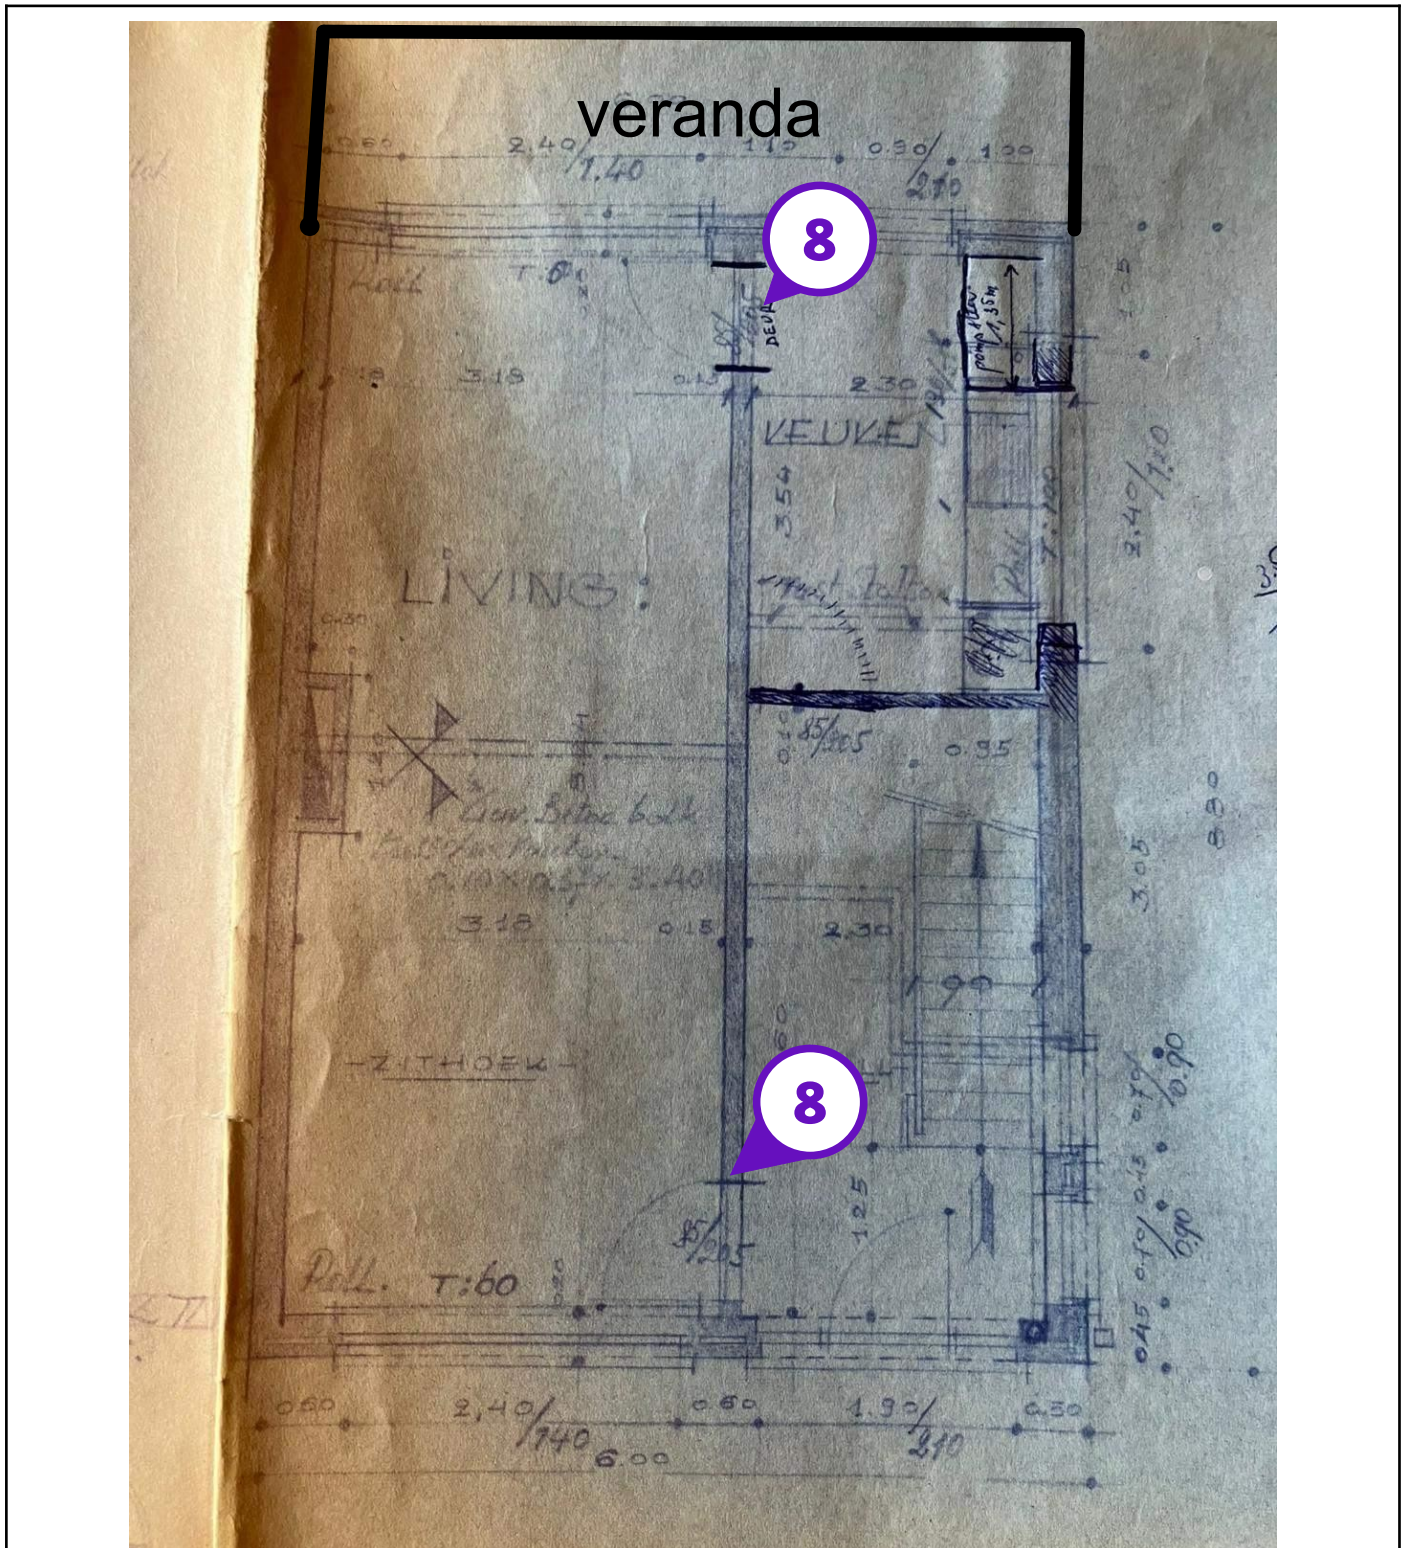
Plan 1.2: Gelijkvloers radiatoren

Beschrijving	Type	Actie
8. Dichtingen oude radiatoren	Advies	-

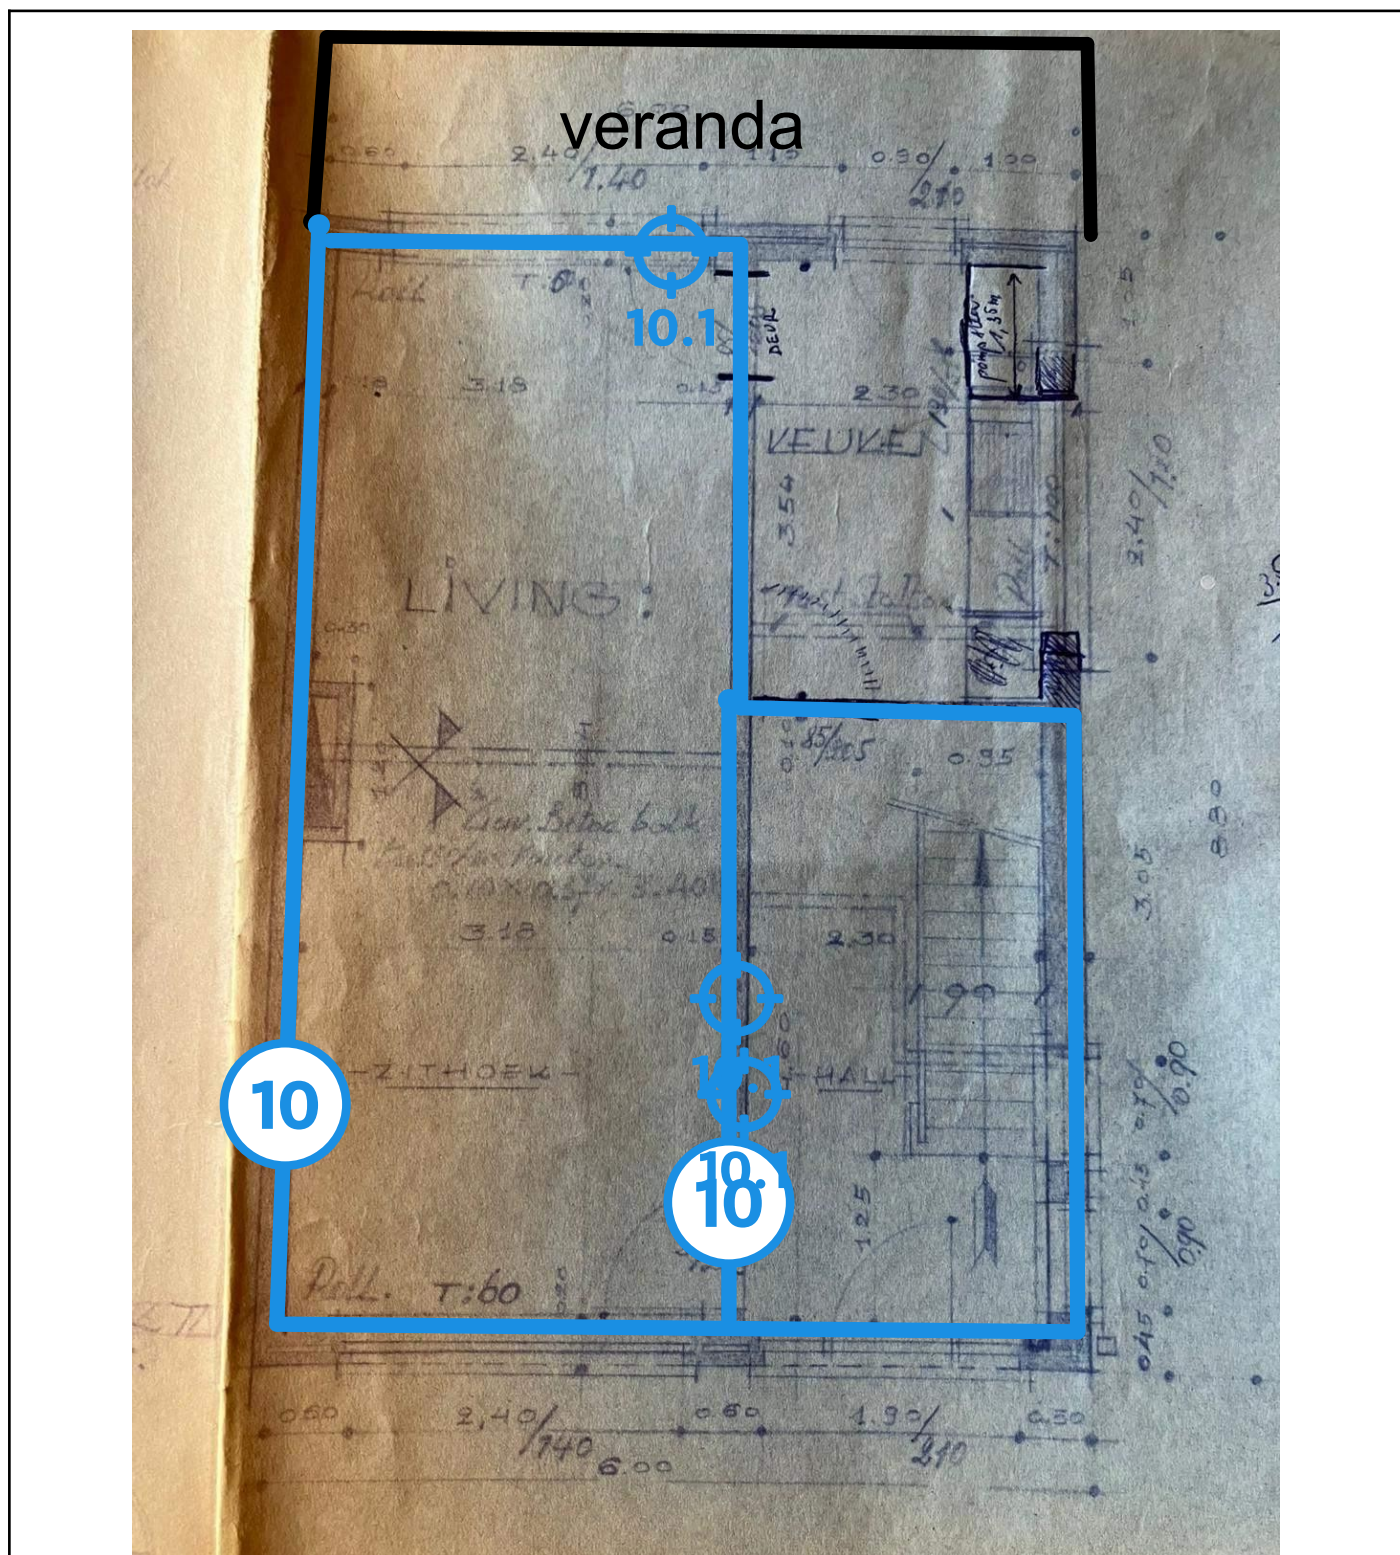
Plan 1.3: Gelijkvloers pleisterwerk muren

Beschrijving	Type	Actie
10. Pleisterwerk muren	Geen asbest	-

10.1 Code: staal 1	Mengmonster	-

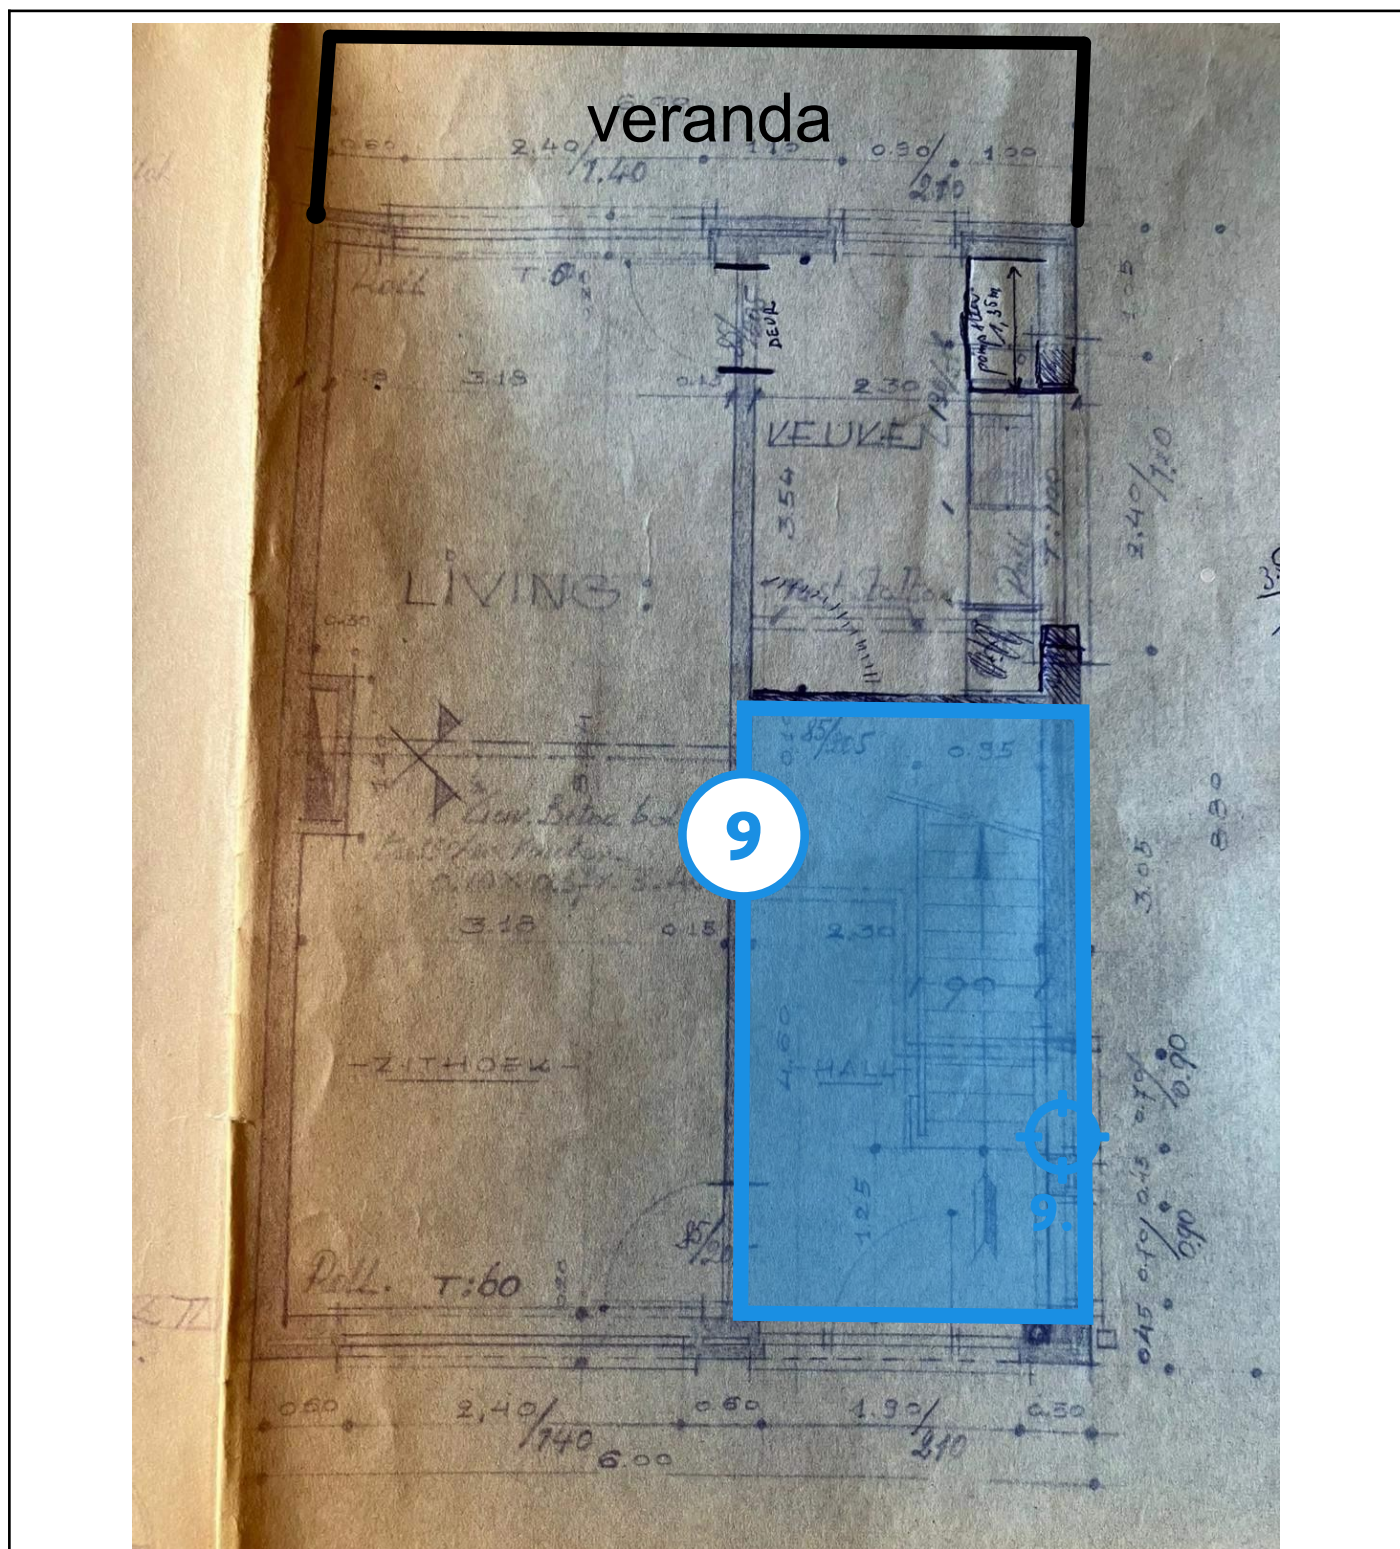
Plan 1.4: Gelijkvloers pleisterwerk plafonds

Beschrijving	Type	Actie
9. Pleisterwerk plafond	Geen asbest	-

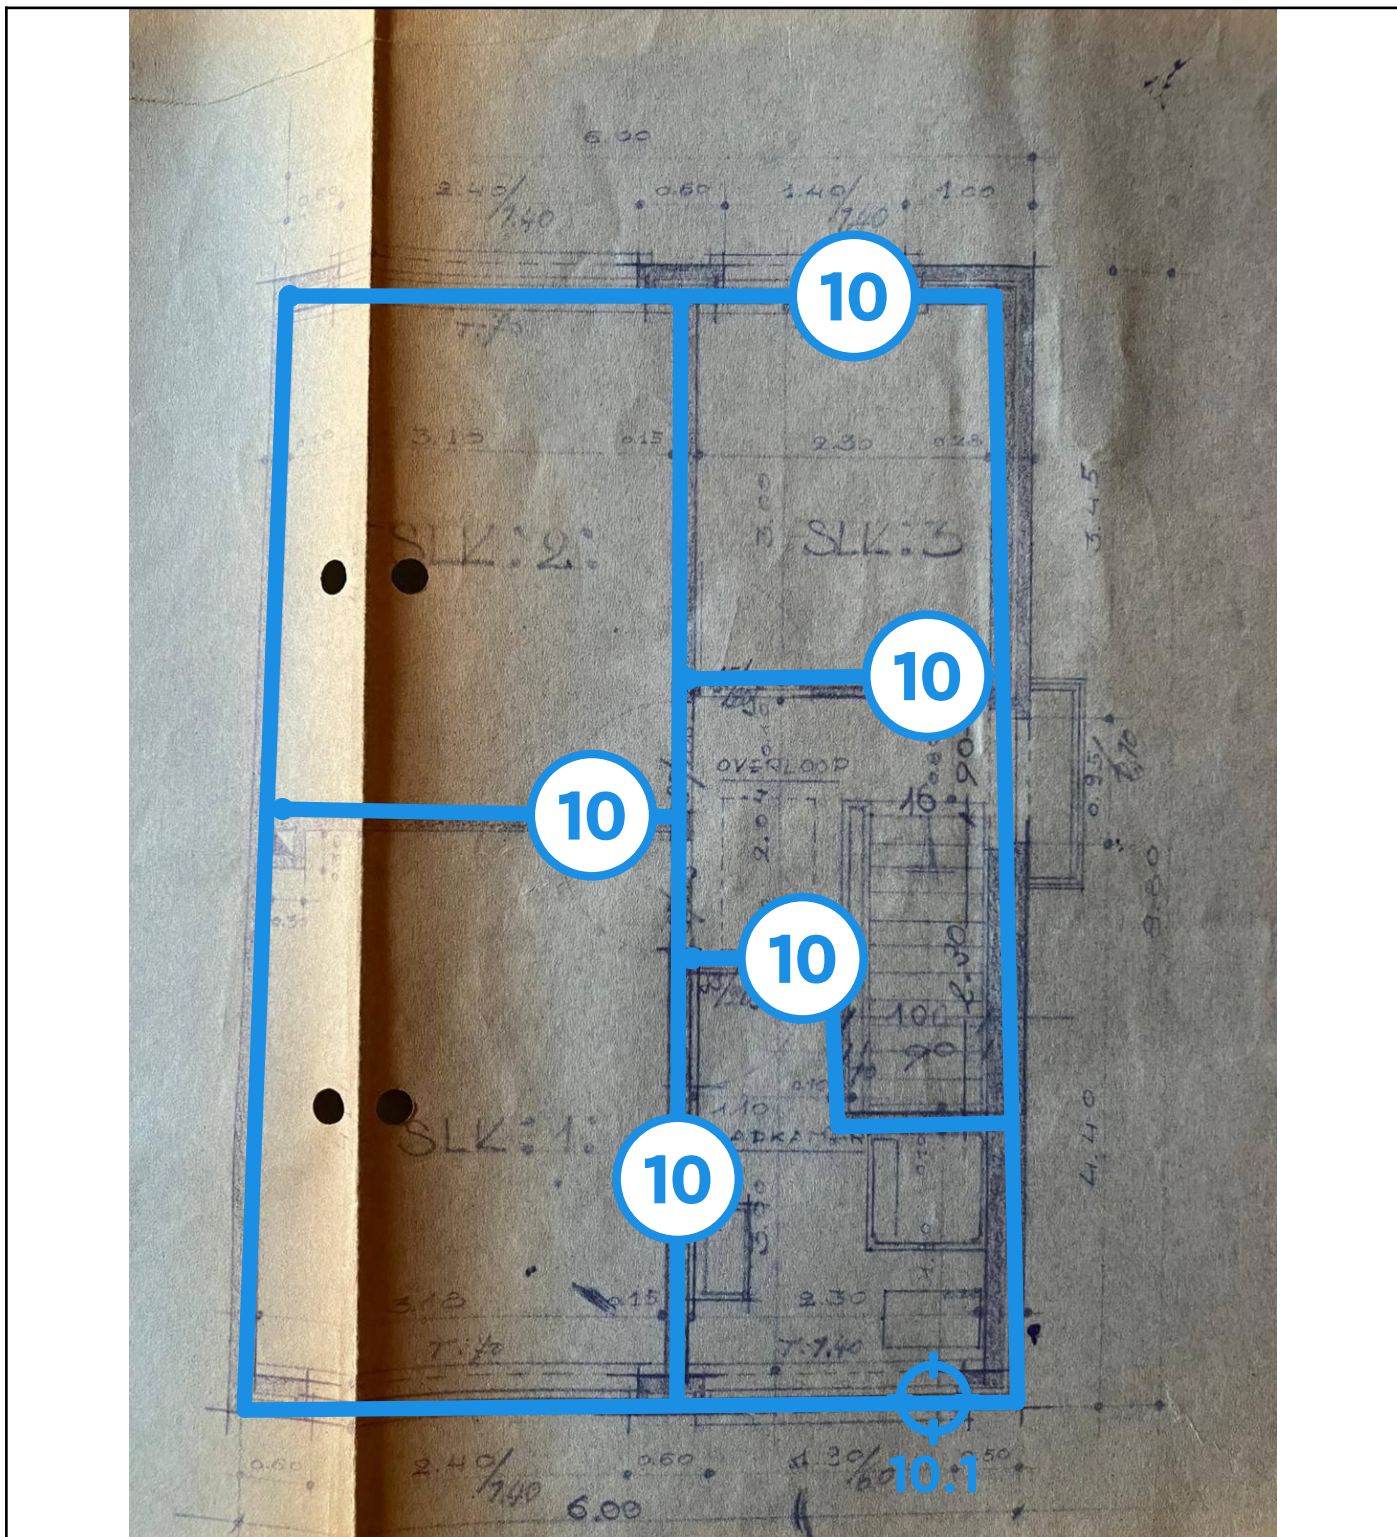
Plan 1.8: Verdieping pleisterwerk muren

Beschrijving	Type	Actie
10. Pleisterwerk muren	Geen asbest	-

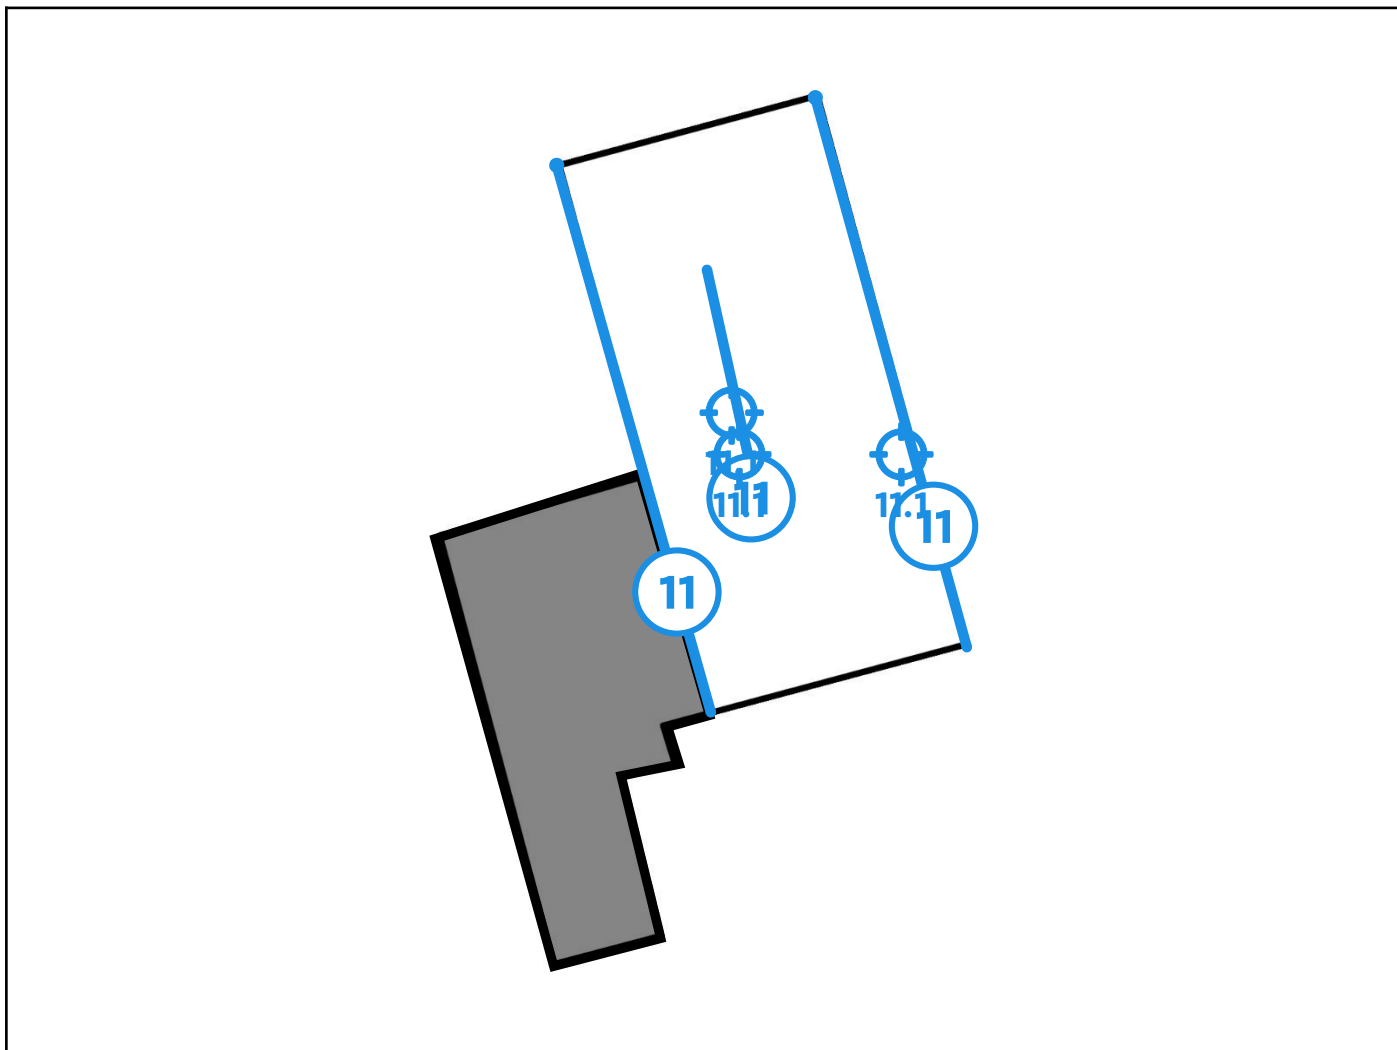
Plan 1.11: Zolder cementen smeerlaag

Beschrijving	Type	Actie
11. Cementen smeerlaag zolder	Geen asbest	-
11.1 Code: staal 3	Mengmonster	-

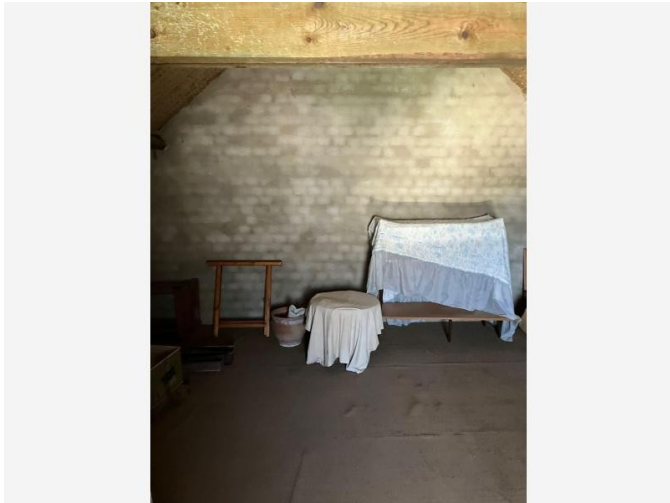
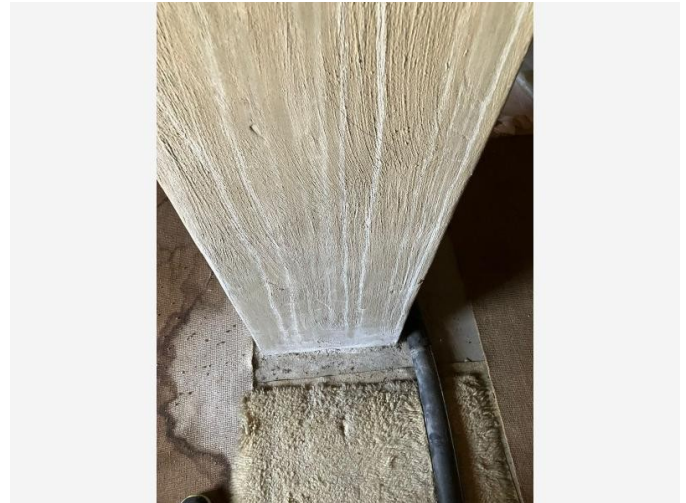
Beschrijving	Pleisterwerk muren
Omgeving	Binnen
Primaire drager	Binnenwand
Bindmiddel van materiaal	Gips - kalk
Gebondenheid op basis van bindmiddel	Niet-hechtgebonden
Hoeveelheid (oppervlakte - dikte - aantal)	• 100,00 m ² - 0,30 cm - 1 stuk
Totaal volume	0,30 m ³
Identificatiemethode	Een monstername door de asbestdeskundige met laboanalyse door een asbestlabo.
Destructieve handeling voor identificatie	Nee
Opmerking	De hoeveelheid is een zo nauwkeurig mogelijke opmeting. Hieraan kunnen evenwel geen rechten worden ontleend. Geen pleister bij ketel.
