# Asbestinventarisatetest

Heiakker 1, 9111 Sint-Niklaas

Attestnummer : 20260317-000312.000

Uitgegeven op : 17.03.2026

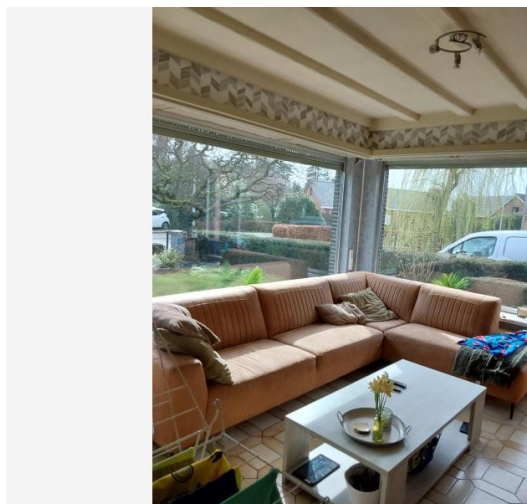
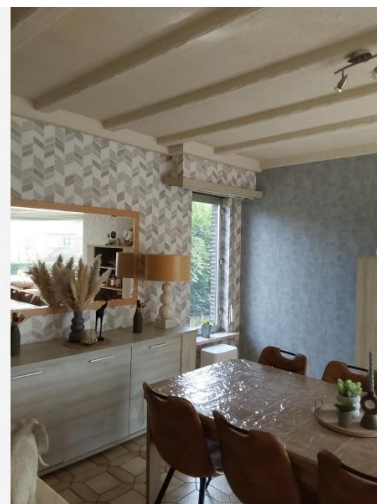
Situeringfoto

| Basis voor advies | De asbestdeskundige beoordeelt het materiaal als asbesthoudend op basis van een beoordeling met het blote oog. |
