# Asbestinventarisatattest

Smisstraat 107, 9100 Sint-Niklaas

Attestnummer : 20250925-000216.000

**Niet-asbestveilig**

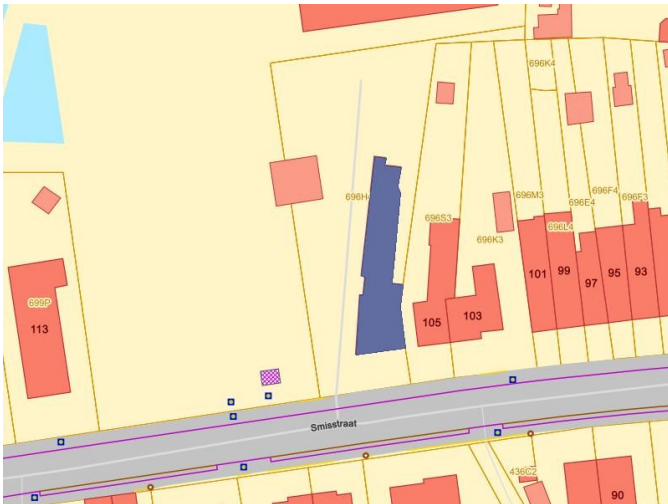
## Zone 1: Hoofdgebouw - woning met aanbouw

Tijdens de inspectie vastgesteld:

### 5 Asbestmaterialen

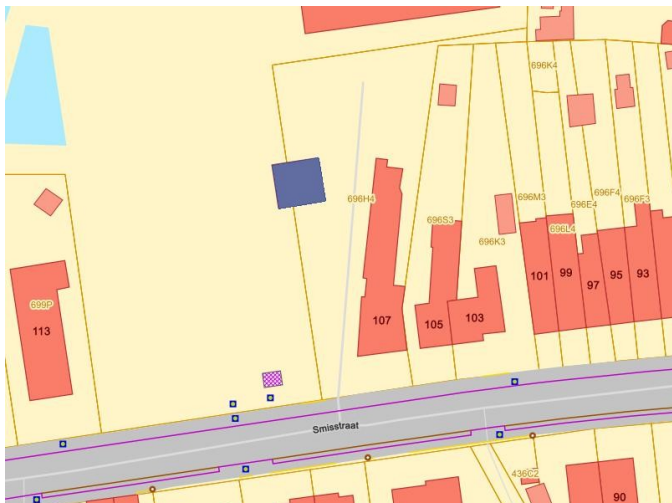
## Zone 2: Bijgebouw - opslagplaats

Tijdens de inspectie vastgesteld:

- 0 Asbestmaterialen
- 0 Beperkingen
- 0 Uitsluitingen
- 0 Roerende goederen
- 0 Puin, steenslag, (water)bodem
- 0 Adviezen
- 0 Geen asbest
