Asbestinventarisatetest

Antwerpse Steenweg 133, 9100 Sint-Niklaas

Attestnummer : 20260602-000282.000

Uitgegeven op : 02.06.2026

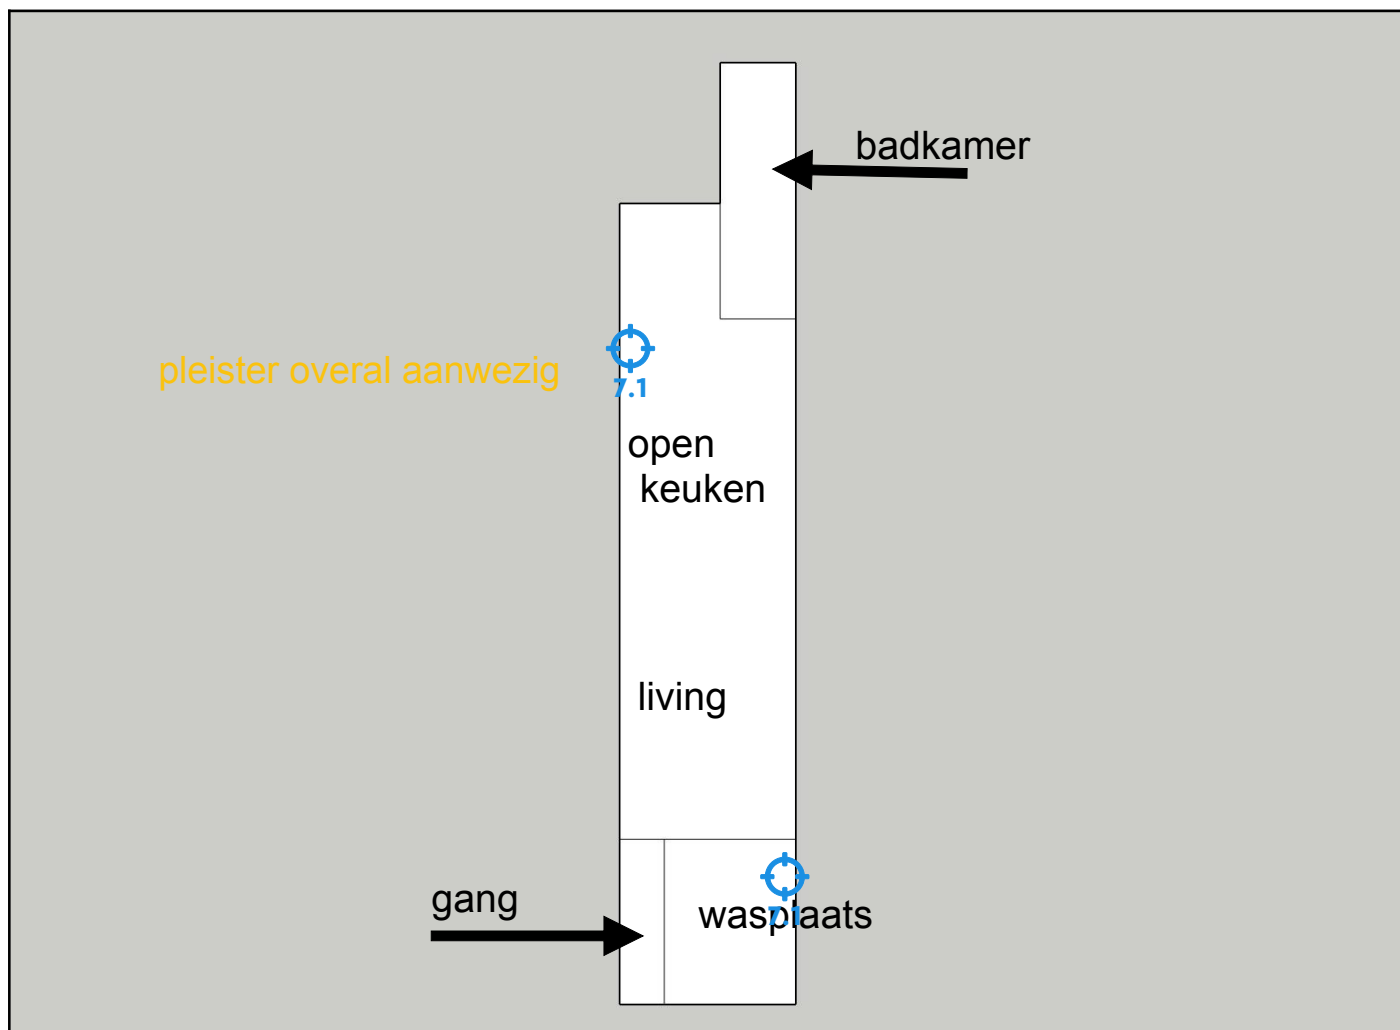
Plan 1.1: grondplan glv pleister wanden

Beschrijving	Type	Actie
7. pleisterwerk wanden	Geen asbest	-
7.1 Code: pleisterwerk binnenmuren	Mengmonster	-

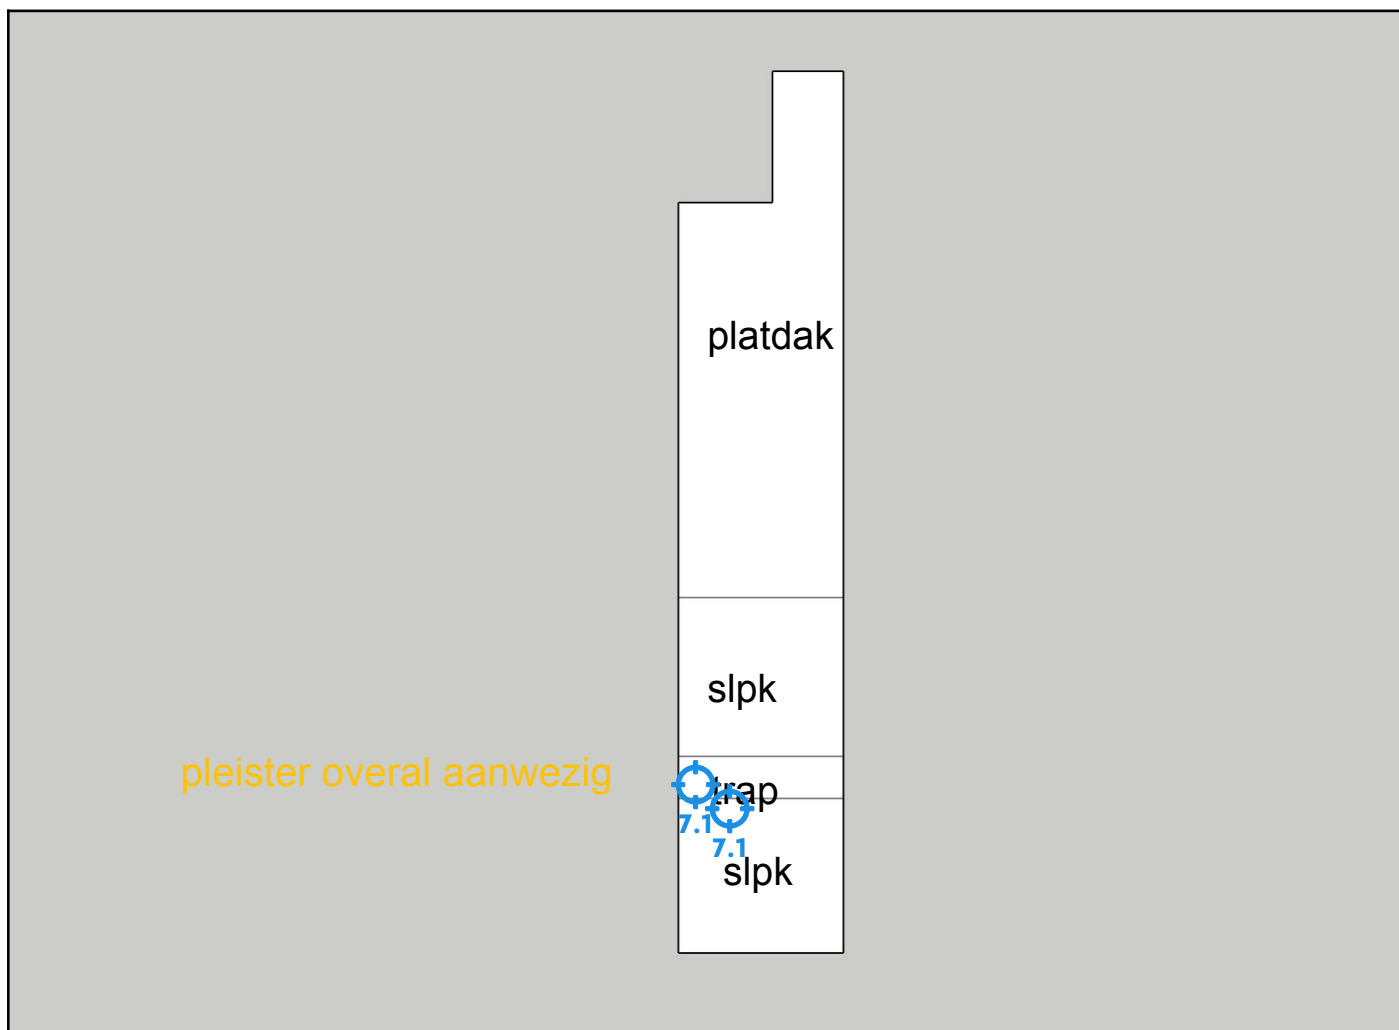
Plan 1.2: grondplan 1ste pleister wanden

Beschrijving	Type	Actie
7. pleisterwerk wanden	Geen asbest	-
7.1 Code: pleisterwerk binnenmuren	Mengmonster	-

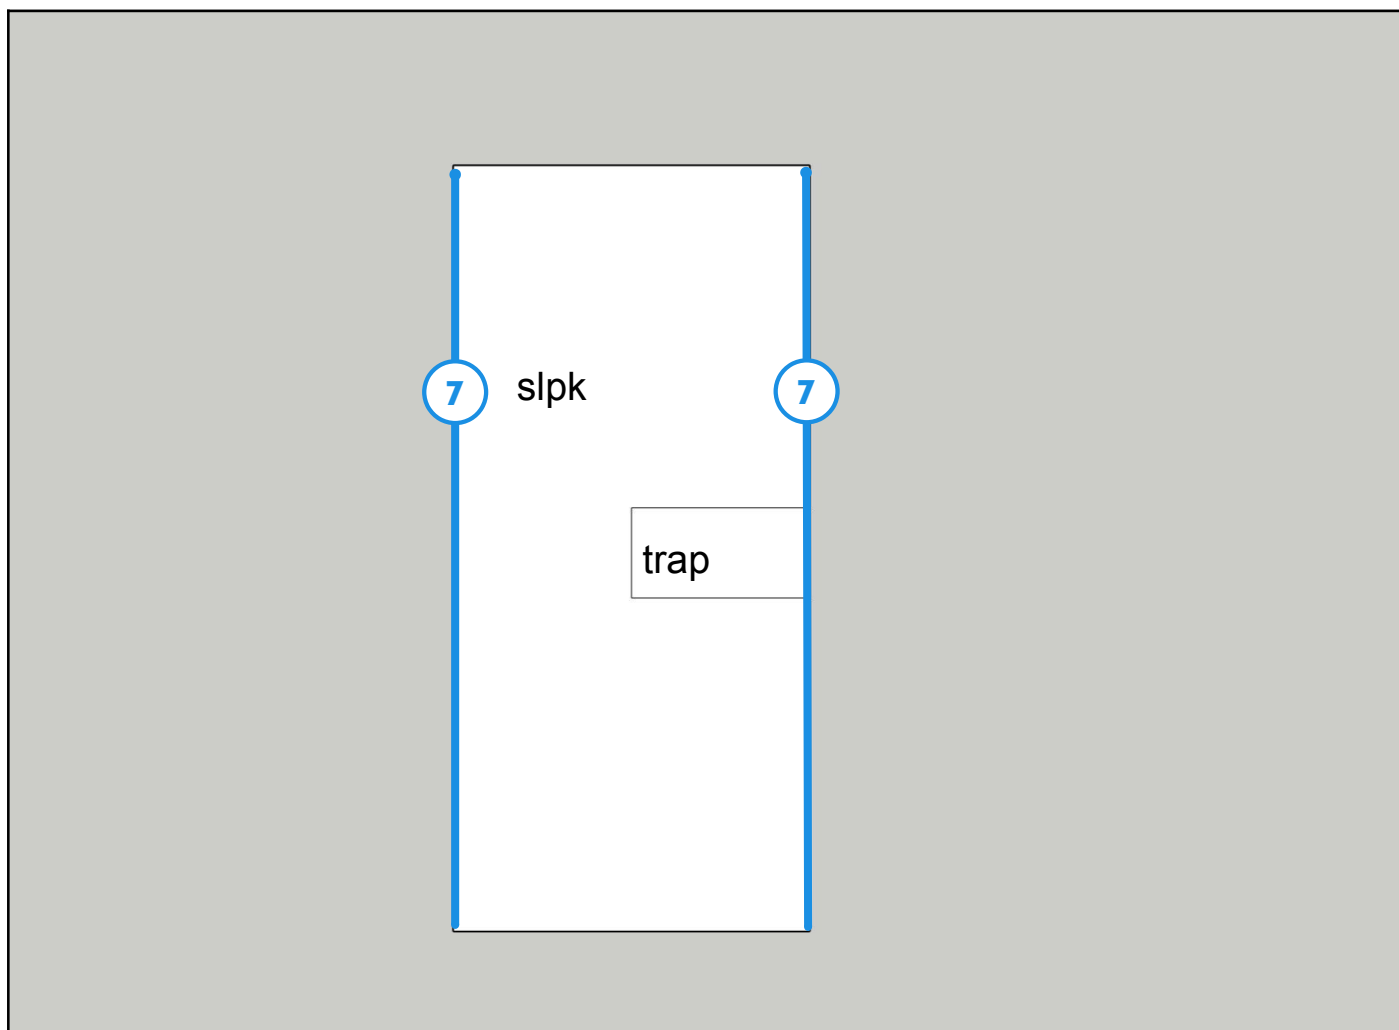
Plan 1.3: grondplan zolder pleister wanden

Beschrijving	Type	Actie
7. pleisterwerk wanden	Geen asbest	-

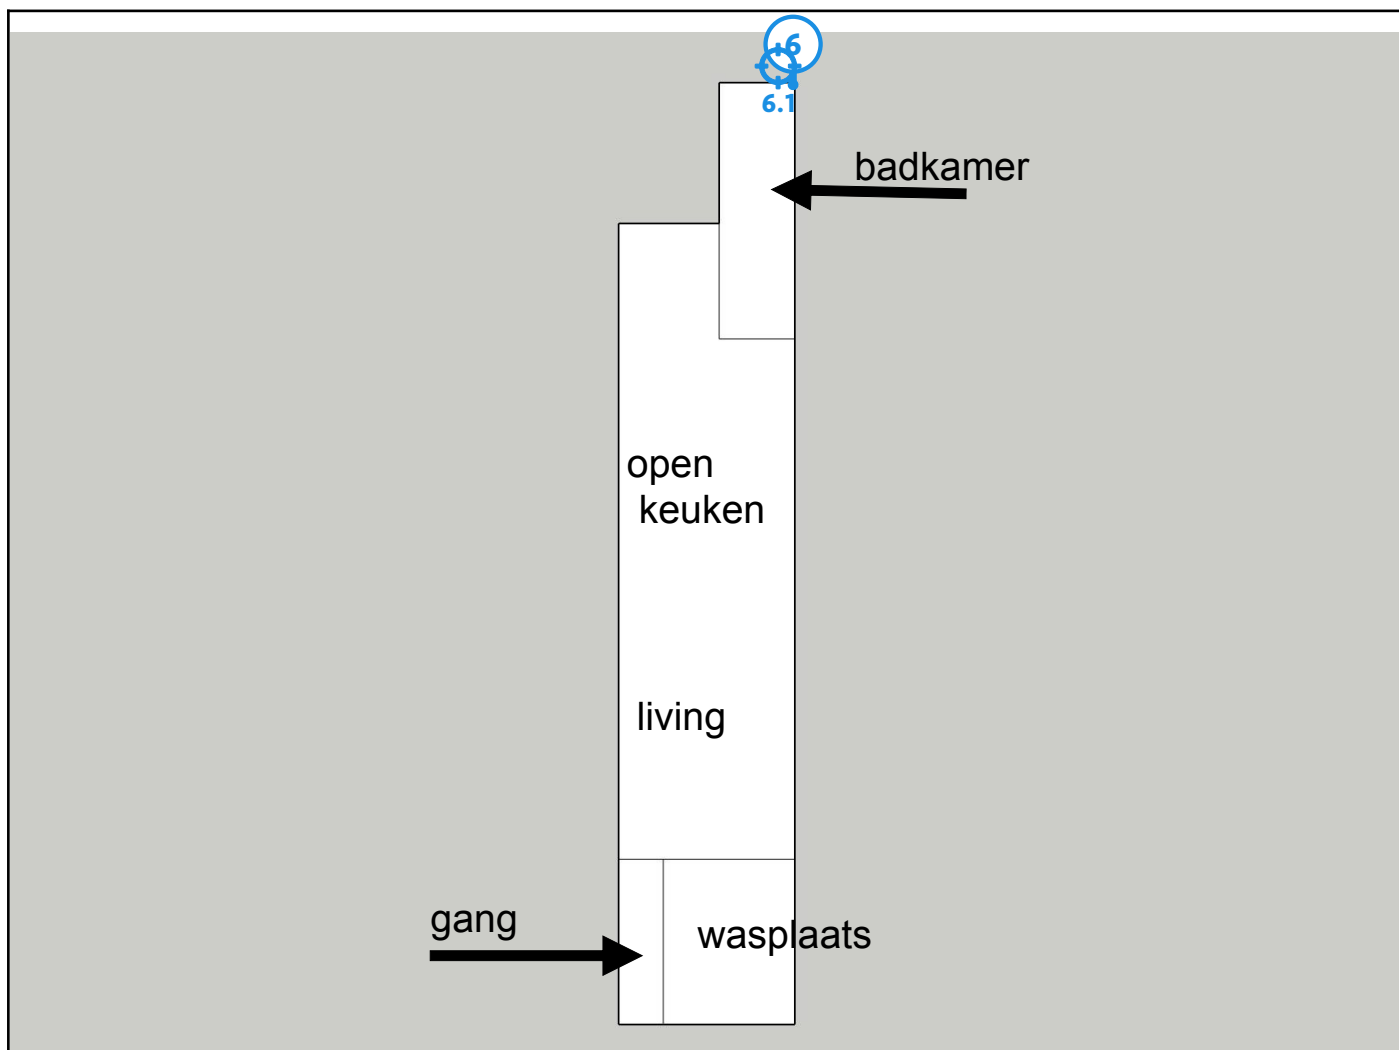
Plan 1.7: grondplan glv cement pleister terras

Beschrijving	Type	Actie
6. Gevel met crepi	Geen asbest	-
6.1 Code: cement pleister	Mengmonster	-

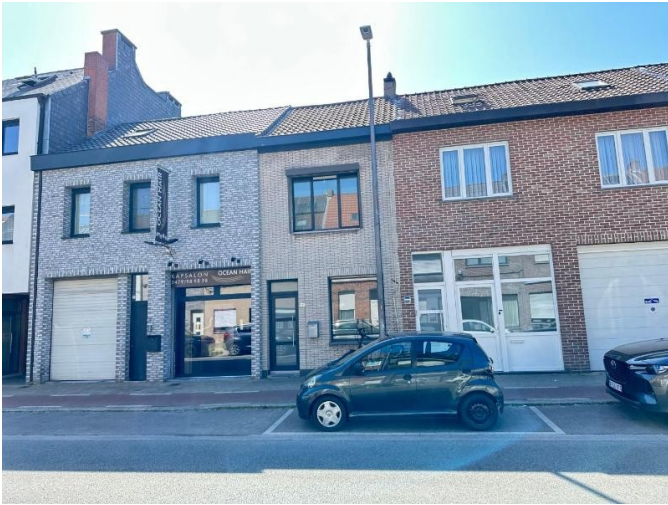
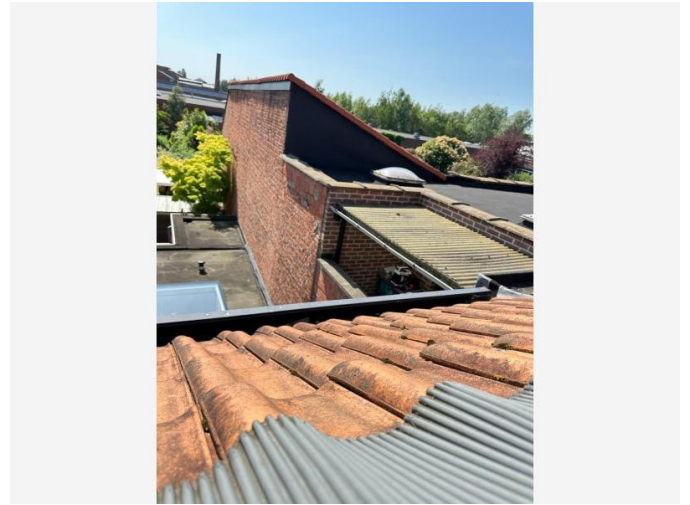
Fiche 10: Dakbedekking in dakpannen (niet verdacht)
