# Asbestinventarisatattest

Veldstraat 102, 9100 Sint-Niklaas

Attestnummer : 20260314-000063.000

**Niet-asbestveilig**

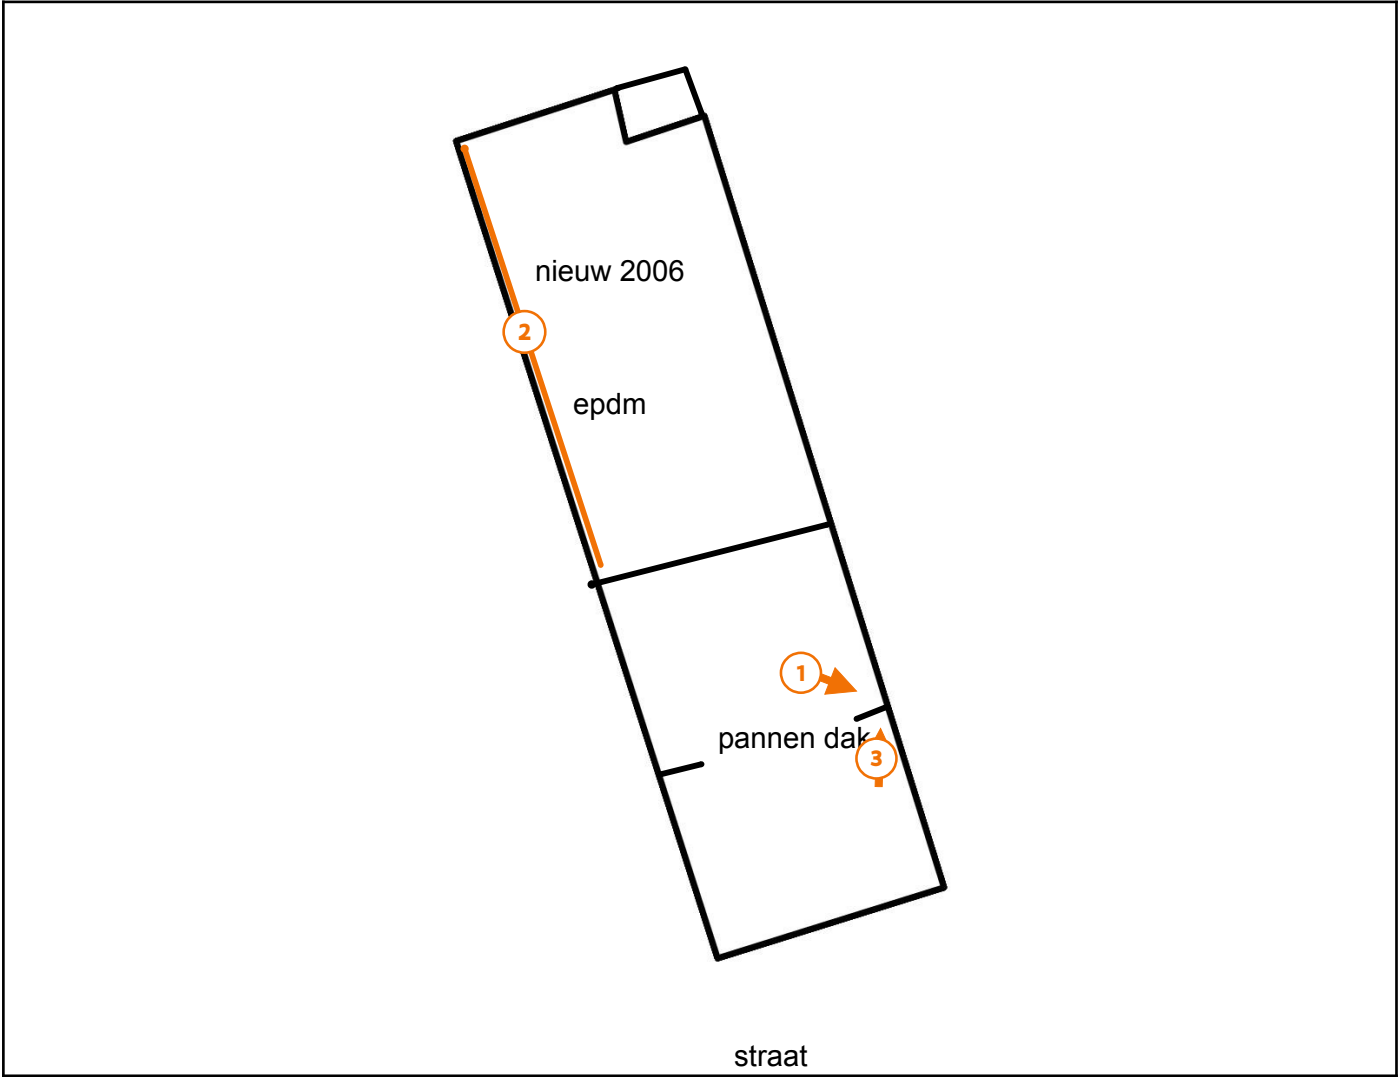
# Plan 1.6: Woning plan dak

| Beschrijving | Type | Actie |
|---|---|---|
| 3. schouwpijp | Asbestmateriaal | Verwijderen |

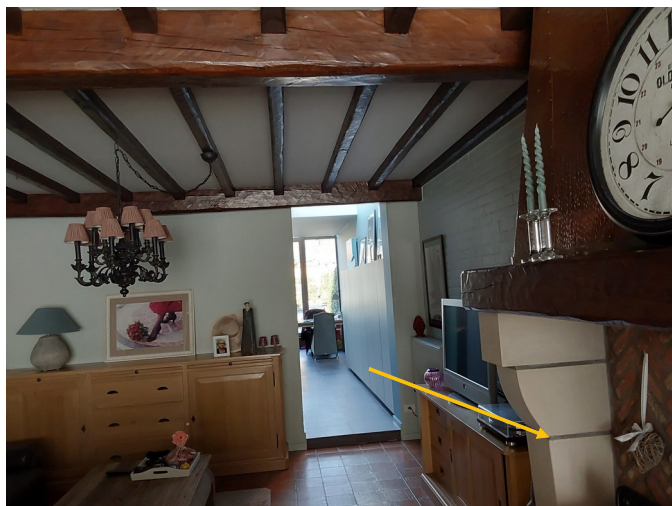
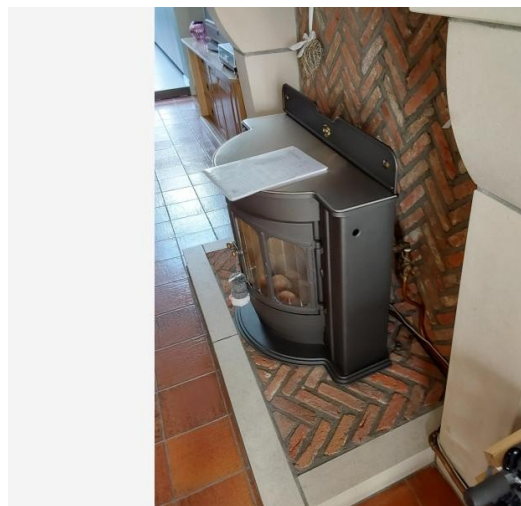
Situeringfoto

| Basis voor advies | Beoordeling op basis van expertise, zonder een vaststelling door de asbestdeskundige. |

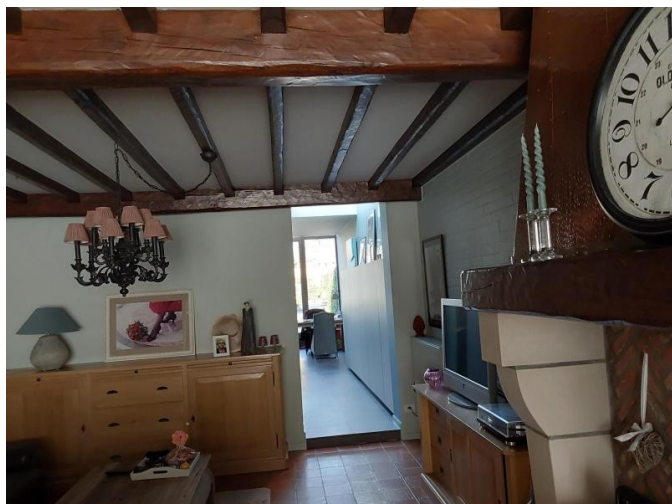
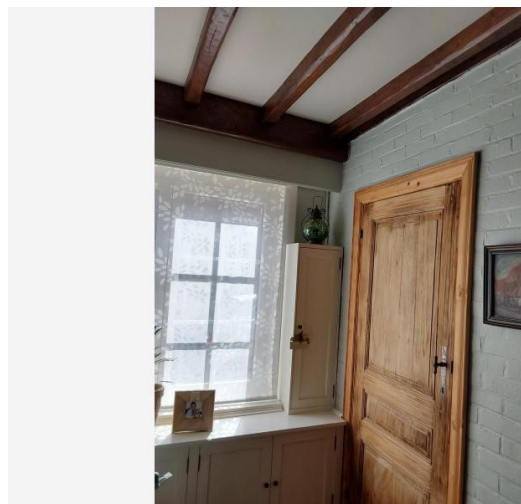
Situeringsfoto

| Basis voor advies | De asbestdeskundige beoordeelt het materiaal als asbesthoudend op basis van een beoordeling met het blote oog. |

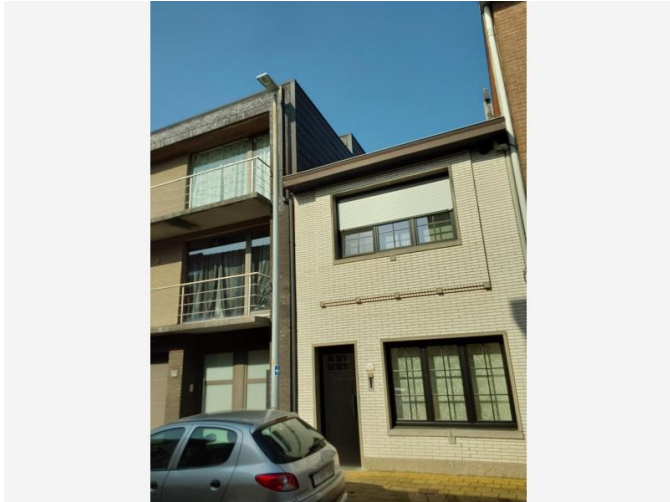
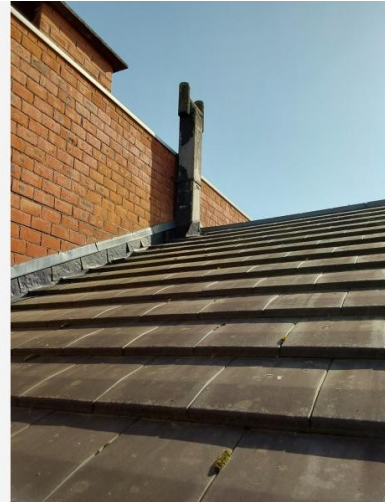
## Fiche 15: Dakbedekking pannen

| Beschrijving | Notitie | Terug te vinden op plannen |
|---|---|---|
| Fiche 15: Dakbedekking pannen | - | Plan 1.7: Woning plan dak |
