Asbestinventarisatetest

Vrasenestraat 14, 9100 Sint-Niklaas

Attestnummer : 20260623-000308.000

Uitgegeven op : 23.06.2026

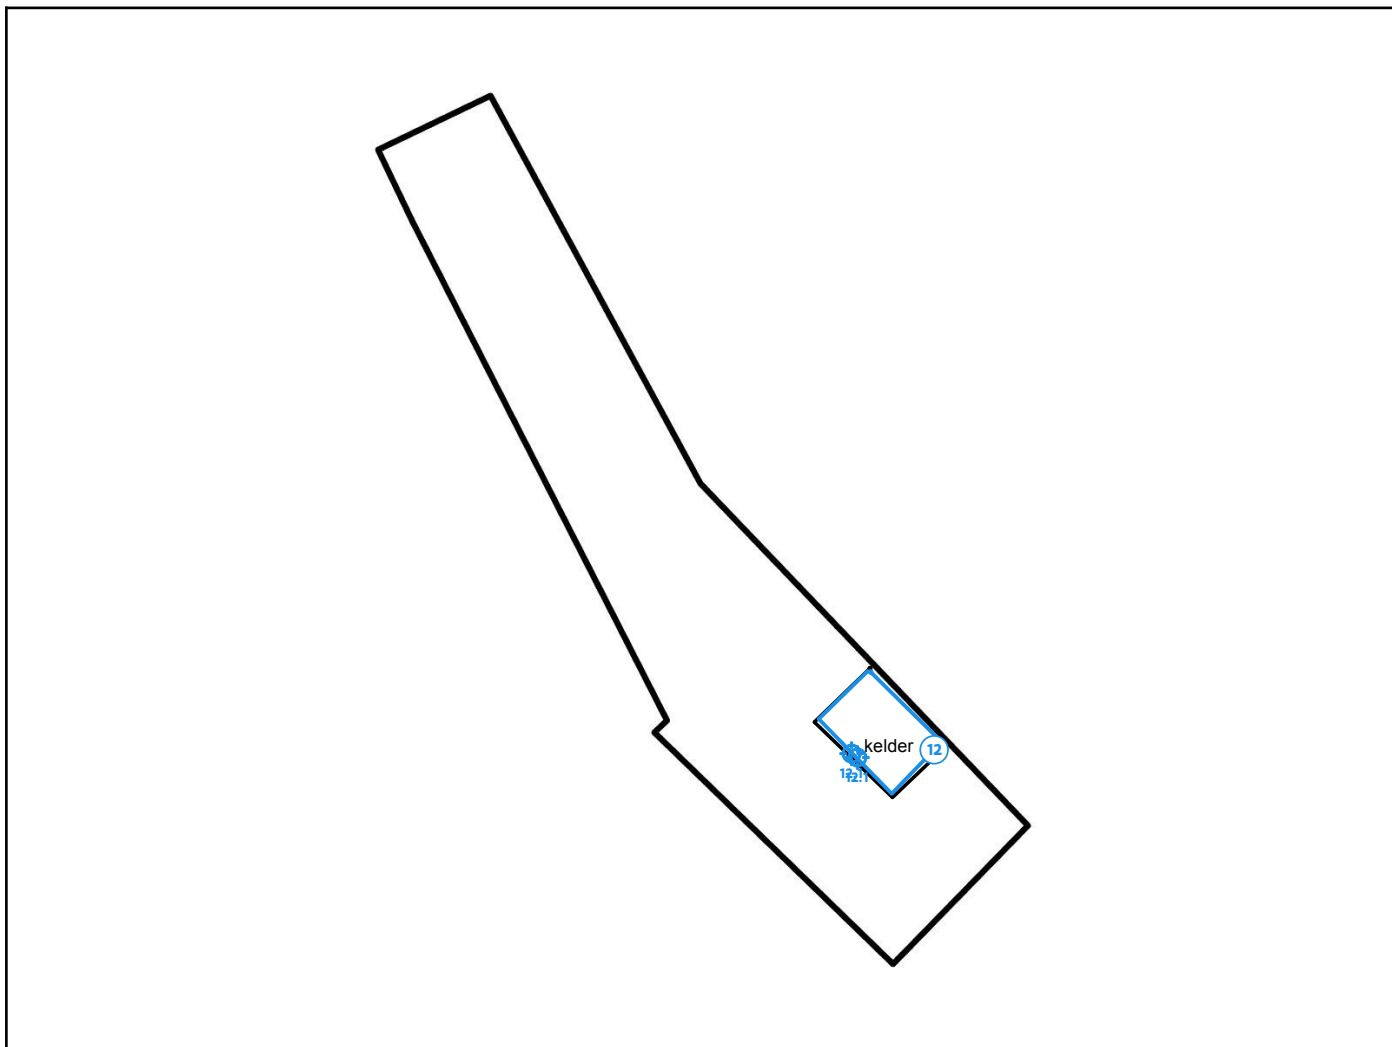
Plan 1.1: -1 plan

Beschrijving	Type	Actie
12. Cementering kelder	Geen asbest	-
12.1 Code: 202606016E	Mengmonster	-

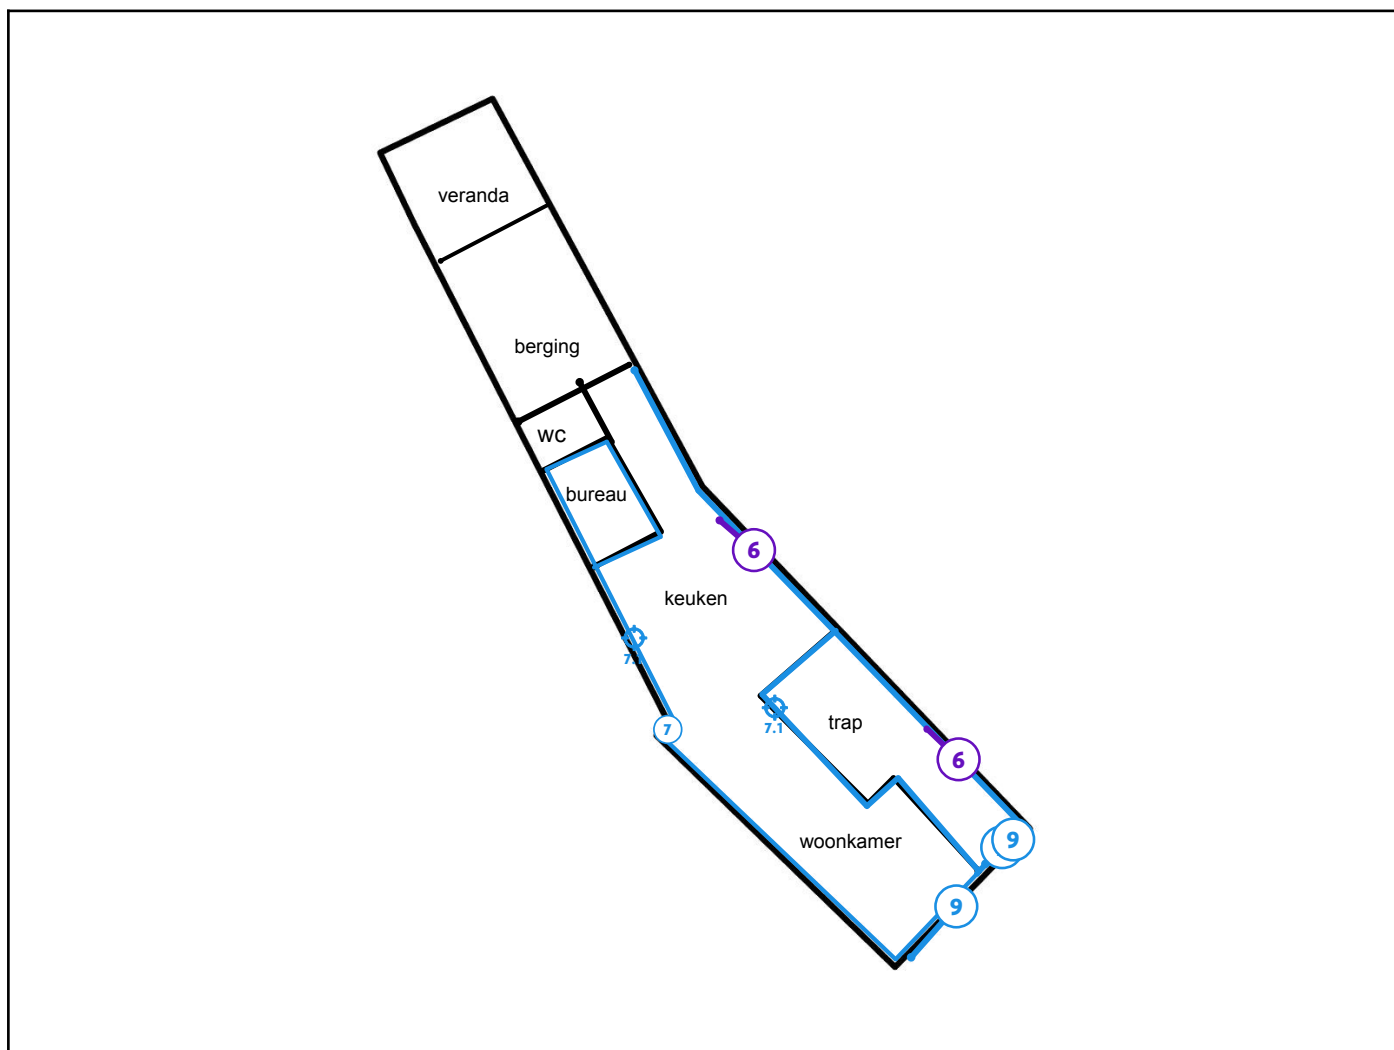
Plan 1.2: Gelijkvloers plan

Beschrijving	Type	Actie
6. Pakkingen oude radiatoren	Advies	-
7. Pleisterwerk	Geen asbest	-
7.1 Code: 202606016A	Mengmonster	-
9. Opkitting ramen	Geen asbest	-

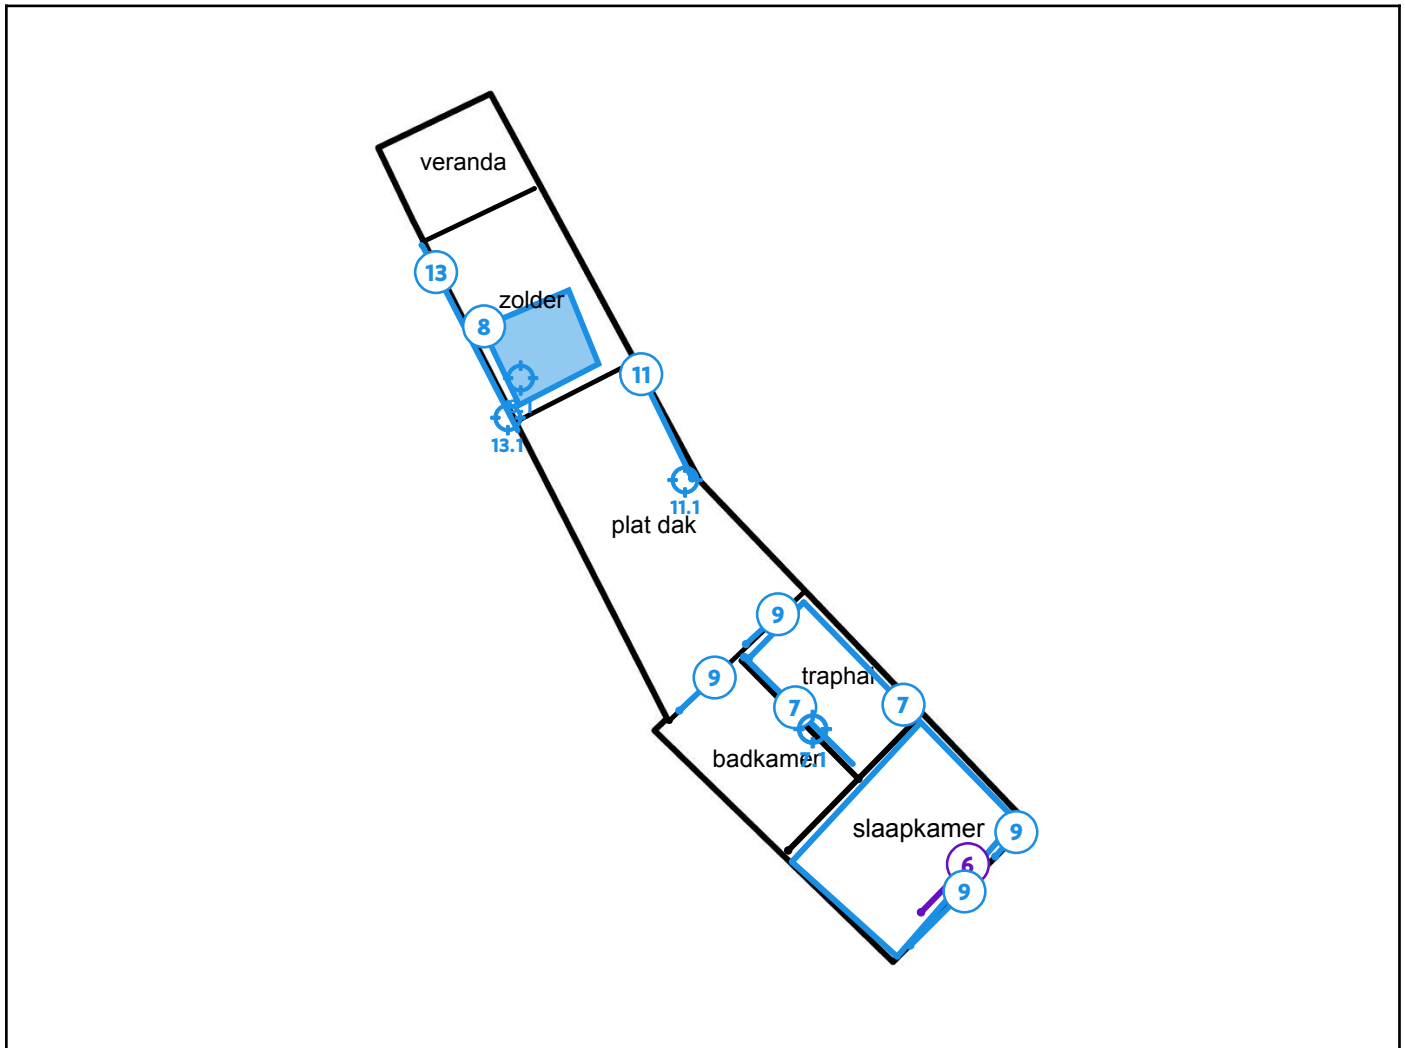
Plan 1.3: 1ste verdieping plan

Beschrijving	Type	Actie
6. Pakkingen oude radiatoren	Advies	-
7. Pleisterwerk	Geen asbest	-
7.1 Code: 202606016A	Mengmonster	-
8. Vinyl vloer zolder	Geen asbest	-
8.1 Code: 202606016B	Puntmonster	-
9. Opkitting ramen	Geen asbest	-
11. Deksteen scheidingsmuur rechts	Geen asbest	-

11.1 Code: 202606016H	Puntmonster	-
13. Beplating zijgevel achterbouw	Geen asbest	-
13.1 Code: 202606016D	Puntmonster	-

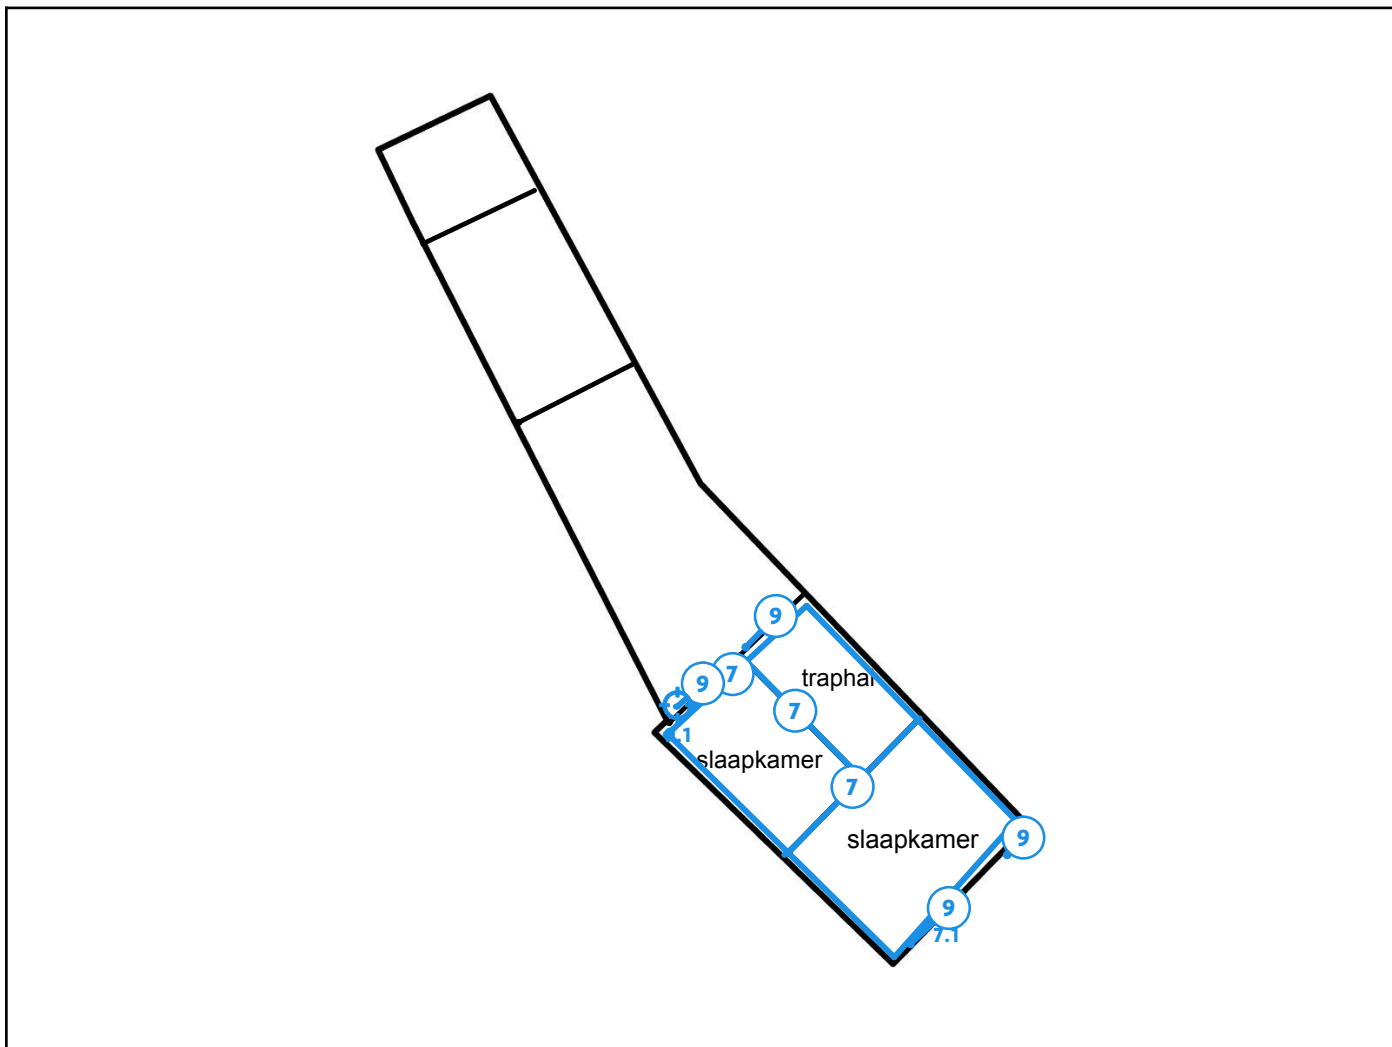
Plan 1.4: 2de verdieping plan

Beschrijving	Type	Actie
7. Pleisterwerk	Geen asbest	-
7.1 Code: 202606016A	Mengmonster	-
9. Opkitting ramen	Geen asbest	-
9.1 Code: 202606016F	Puntmonster	-

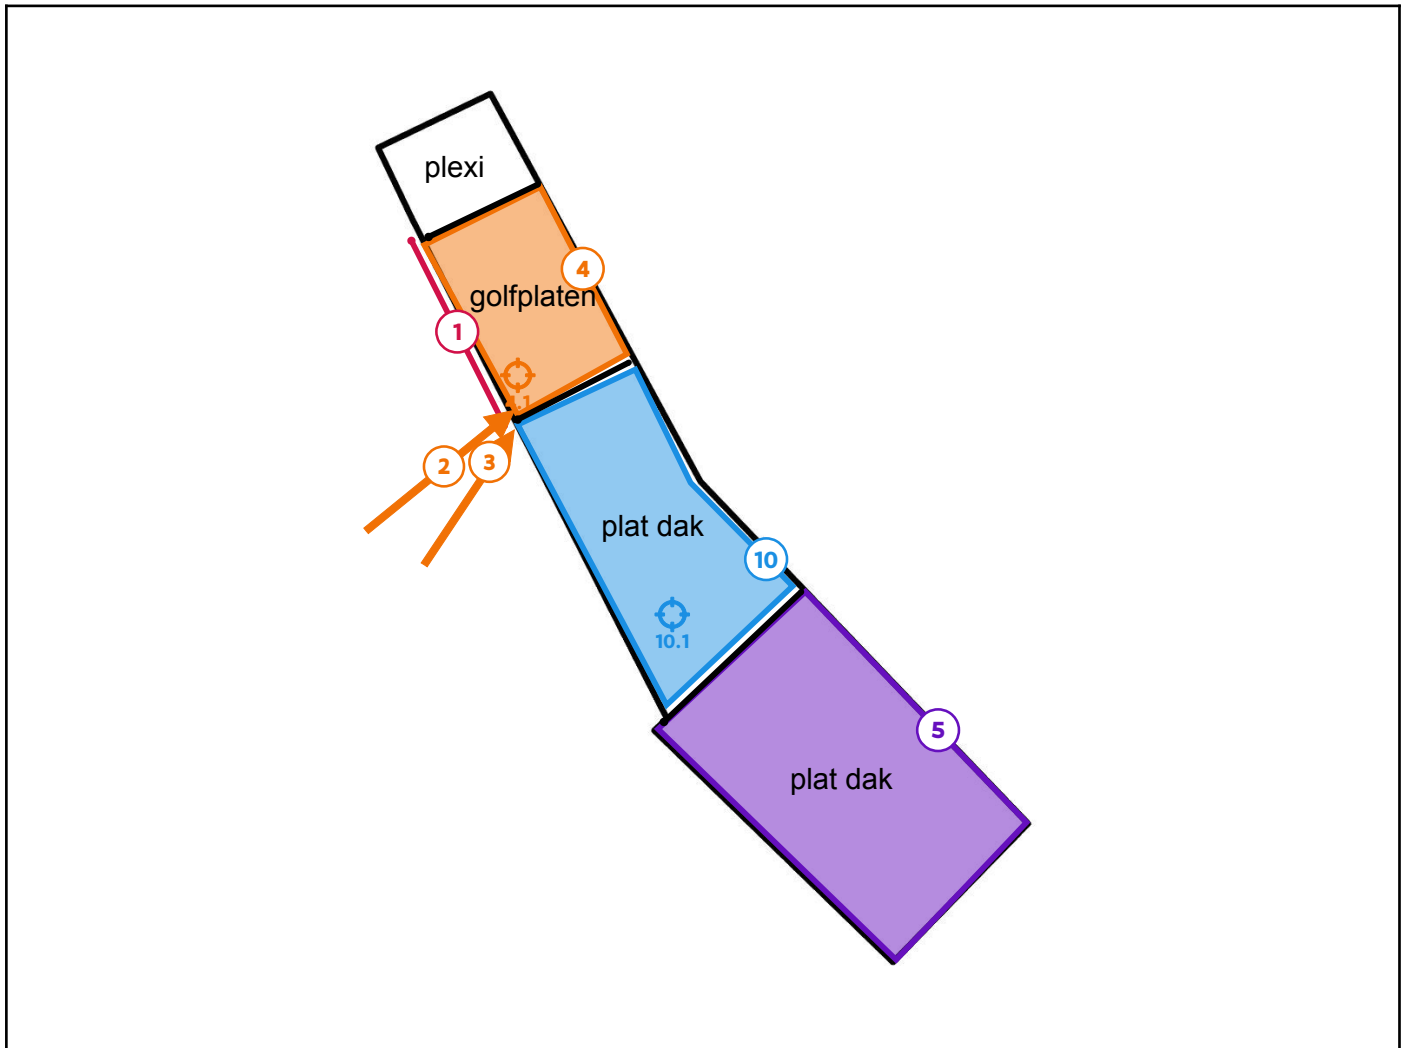
Plan 1.5: Daken plan

Beschrijving	Type	Actie
1. Slib dakgoot achterbouw	Asbestmateriaal	Dringend verwijderen
2. Rookgaskanaal	Asbestmateriaal	Verwijderen
3. Schouwhoed	Asbestmateriaal	Verwijderen
4. Golfplaat dak berging	Asbestmateriaal	Verwijderen
4.1 Code: 202606016C	Puntmonster	-
5. Plat dak hoofdgebouw	Beperking	-
10. Roofing plat dak	Geen asbest	-
