Asbestinventarisatetest

Zonstraat 32, 8820 Torhout

Attestnummer : 20260302-000224.000

Uitgegeven op : 02.03.2026

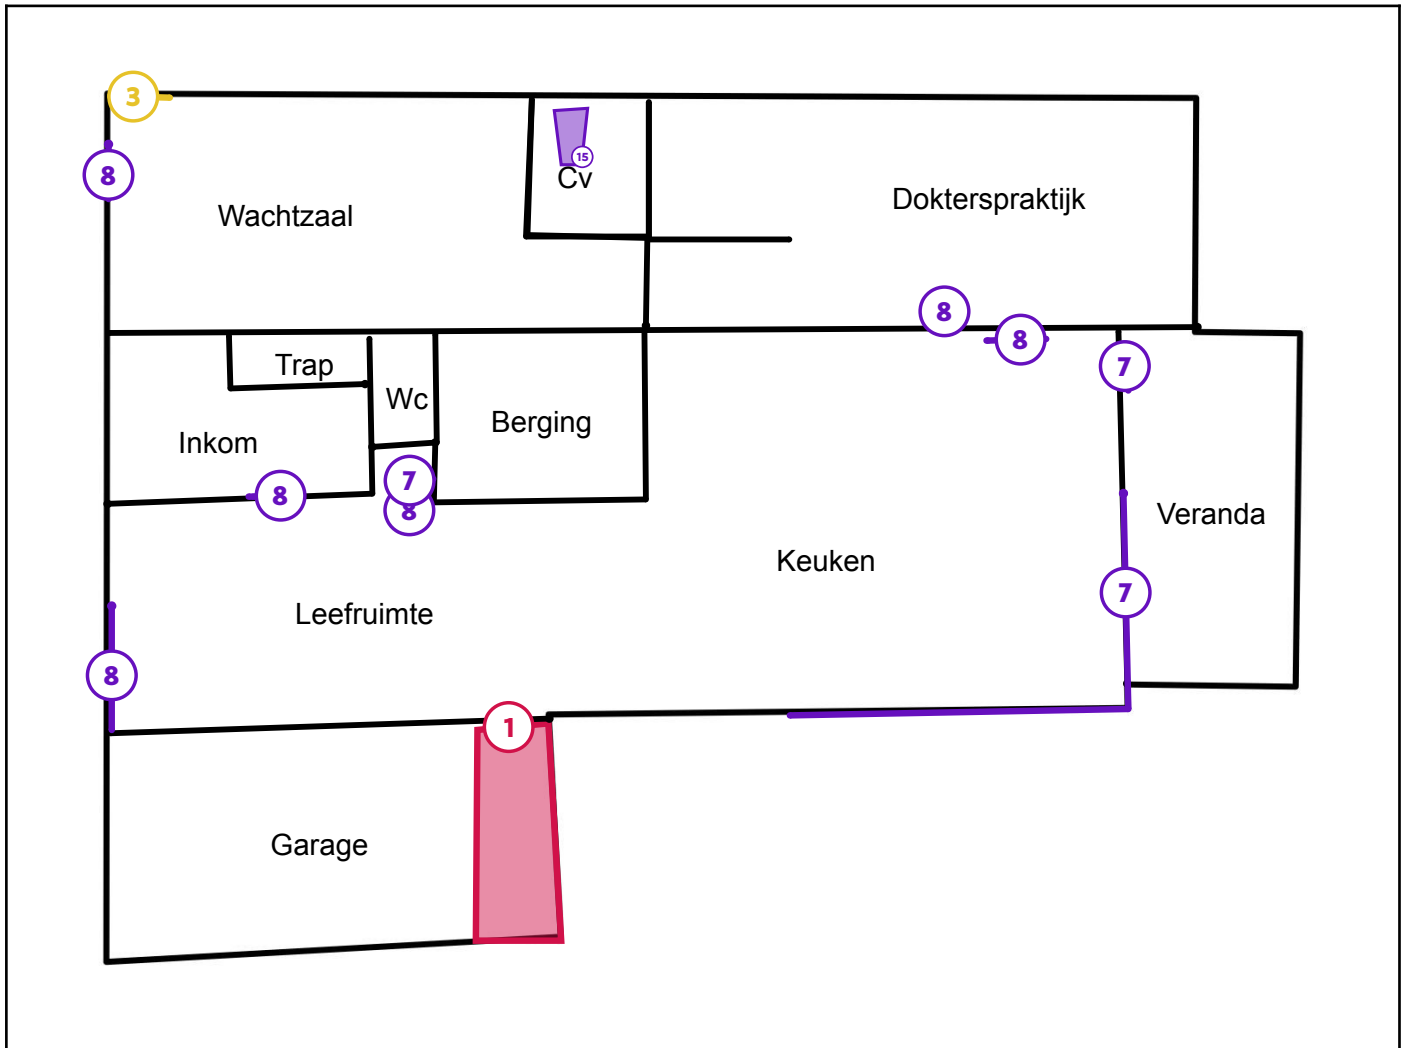
Plan 1.1: Woning, verd. +0

Beschrijving	Type	Actie
1. Onderdakplaten	Asbestmateriaal	Dringend verwijderen
3. Bakeliet	Asbestmateriaal	Zorgvuldig beheren
7. Faiencetegels + tegellijm	Advies	-
8. Verwarming	Advies	-
15. Stookketel	Overige ruimte of materiaal	-

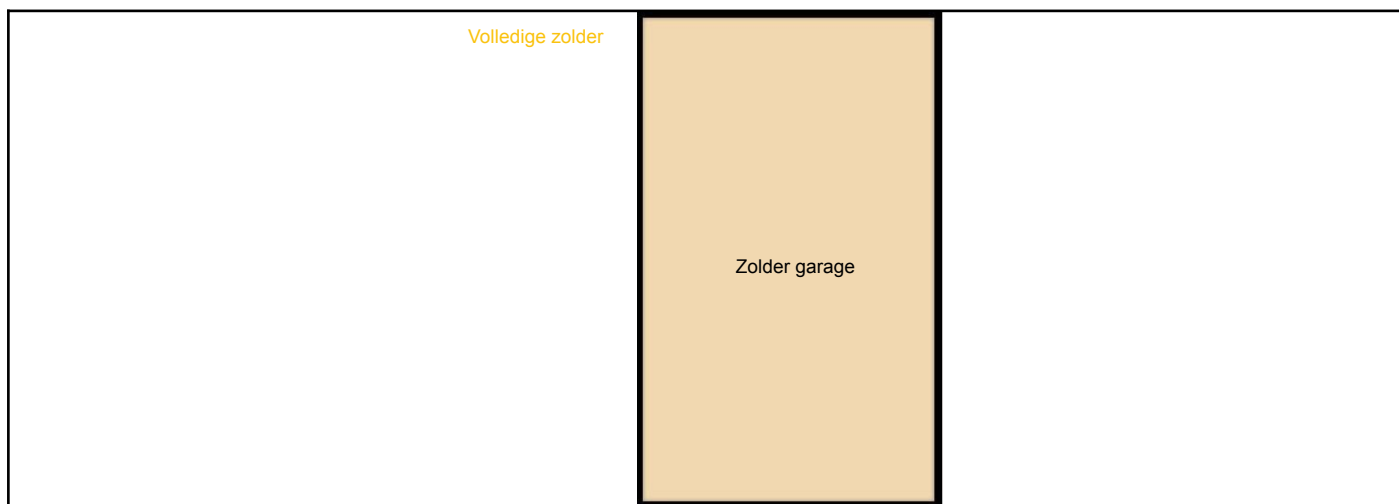
Plan 1.4: Woning, verd. +1

Beschrijving	Type	Actie
1. Onderdakplaten	Asbestmateriaal	Dringend verwijderen

- Bevochtig en fixeer de onderdakplaten grondig voordat je ze verwijdert.
- Gebruikt traagdraaiend gereedschap om schade of breuk aan de onderdakplaten te voorkomen.
- Indien nodig, gebruik een hoogwerker om veilig te werken op hoogte.

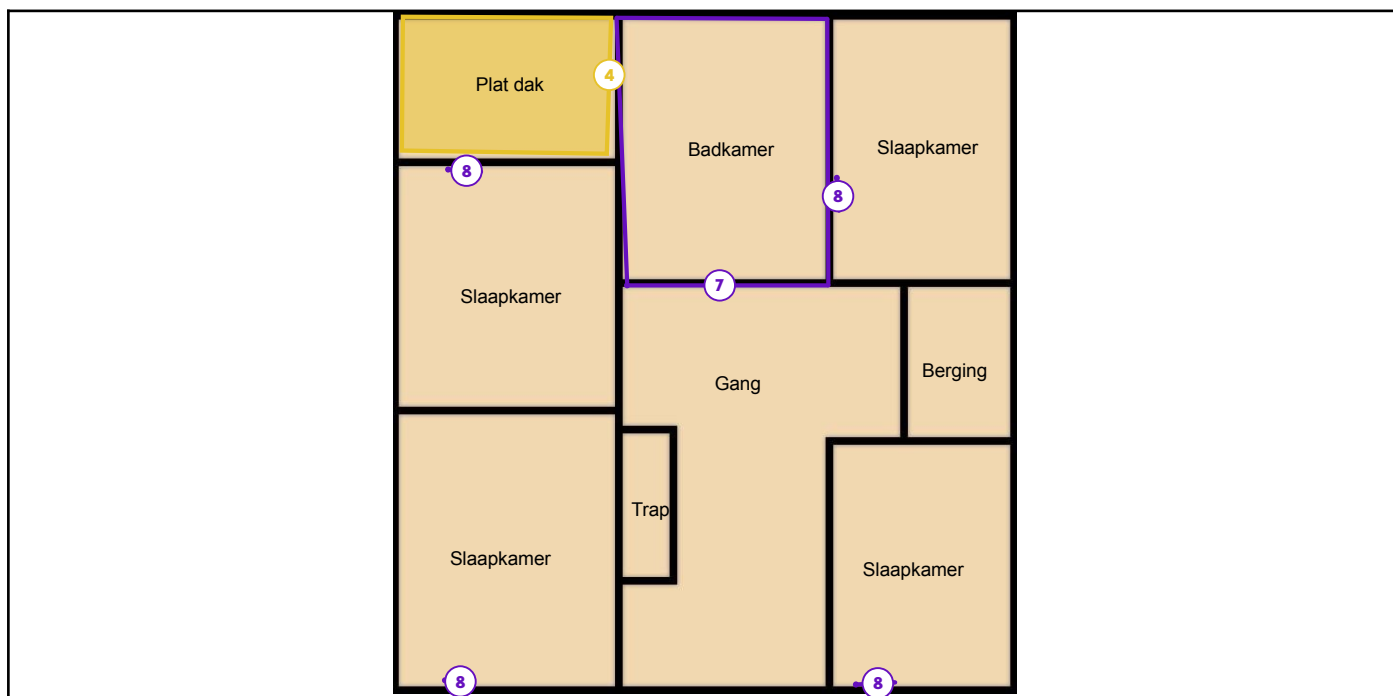
Plan 1.5: Woning, verd. +1

Beschrijving	Type	Actie
4. Roofing	Asbestmateriaal	Zorgvuldig beheren
7. Faiencetegels + tegellijm	Advies	-
8. Verwarming	Advies	-

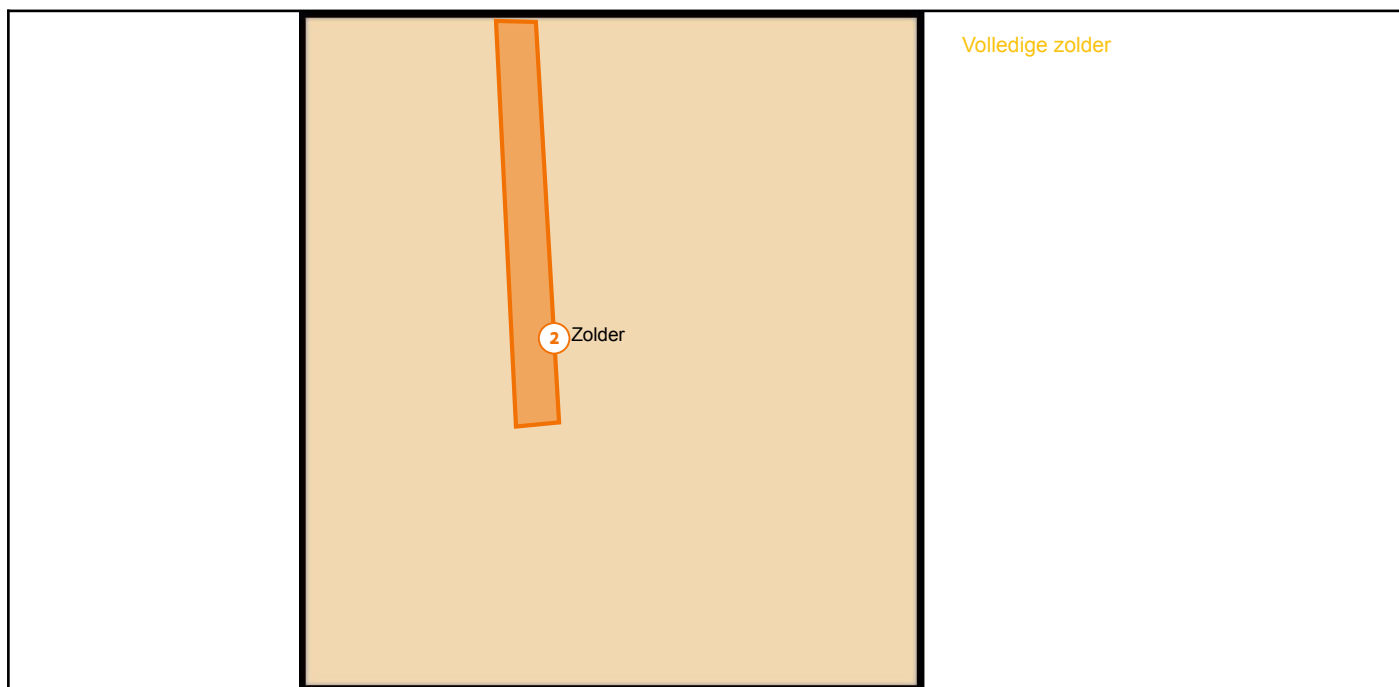
Plan 1.9: Woning, verd. +2

Beschrijving	Type	Actie
1. Onderdakplaten	Asbestmateriaal	Dringend verwijderen
2. Buis	Asbestmateriaal	Verwijderen

- Bevochtig en fixeer de buis grondig voordat je ze verwijdert.
- Gebruikt traagdraaiend gereedschap om schade of breuk aan de buis te voorkomen.
- Indien nodig, gebruik een hoogwerker om veilig te werken op hoogte.

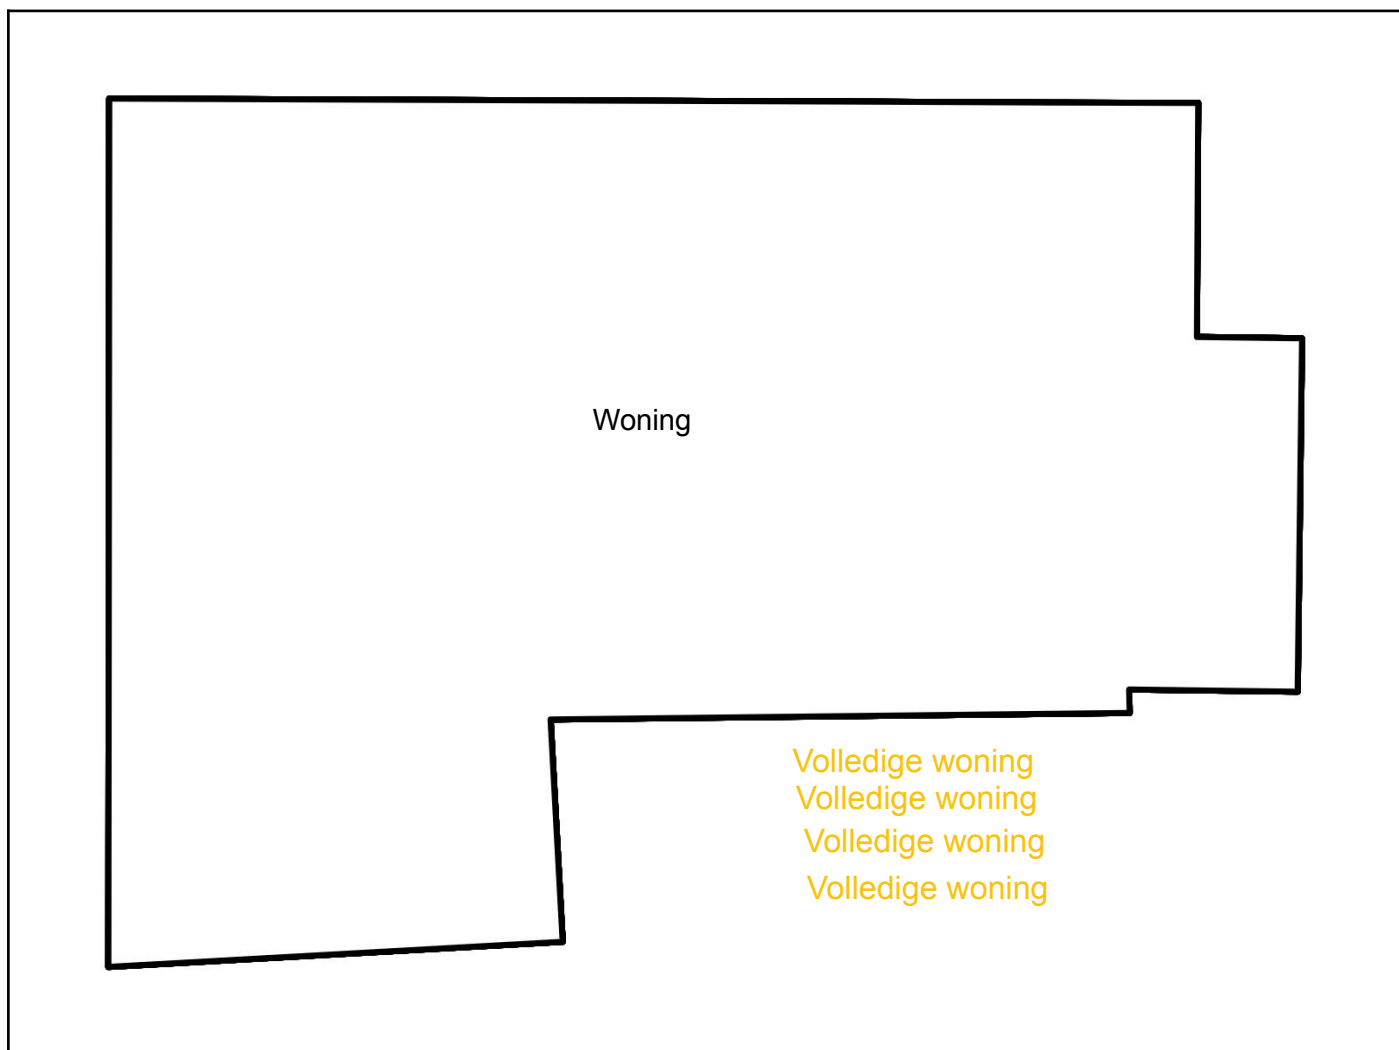
Plan 1.10: Woning

Beschrijving	Type	Actie
5. Schoorsteen	Beperking	-
14. Silicone	Overige ruimte of materiaal	-
16. Lift	Overige ruimte of materiaal	-
17. Leidingsisolatie	Overige ruimte of materiaal	-

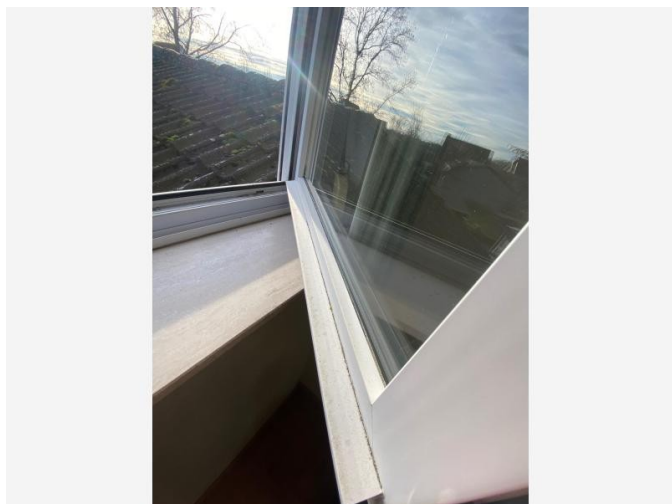
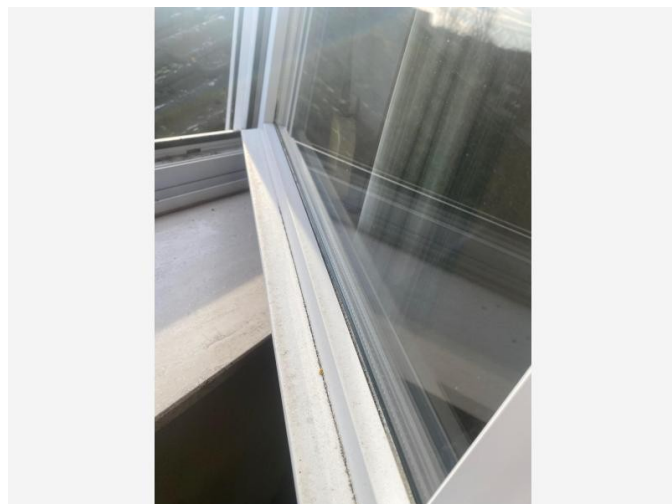
Beschrijving	Notitie	Terug te vinden op plannen
Fiche 14: Silicone	Het afdichtingsmateriaal is silicone niet asbestverdacht.	Plan 1.10: Woning
Fiche 15: Stookketel	Tijdens de visuele inspectie was de stookketel niet asbestverdacht	Plan 1.1: Woning, verd. +0
