Asbestinventarisatetest

Bruggestraat 288, 8930 Mene

Attestnummer : 20260527-000294.000

Uitgegeven op : 27.05.2026

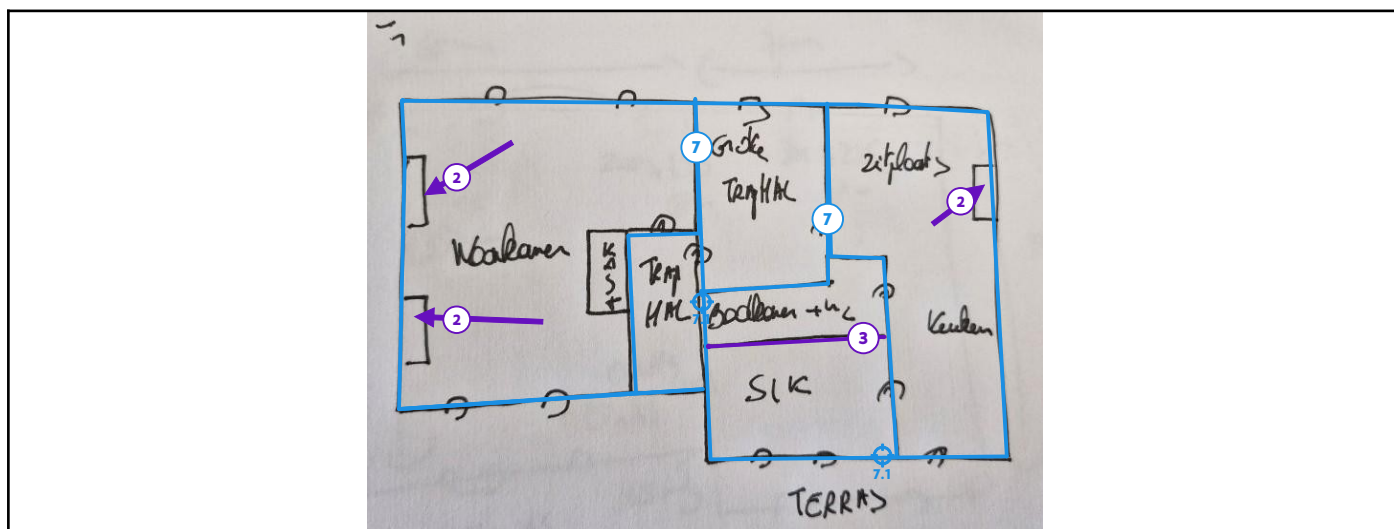
Plan 1.7: 1ste verdieping

Beschrijving	Type	Actie
2. Materialen van rookgaskanalen	Beperking	-
3. valse wanden / gyproc muren	Advies	-
7. PW (muren)	Geen asbest	-
7.1 Code: MM1	Mengmonster	-

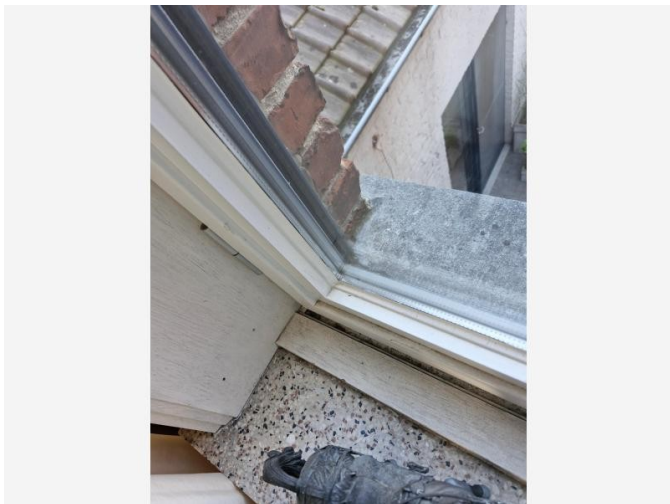
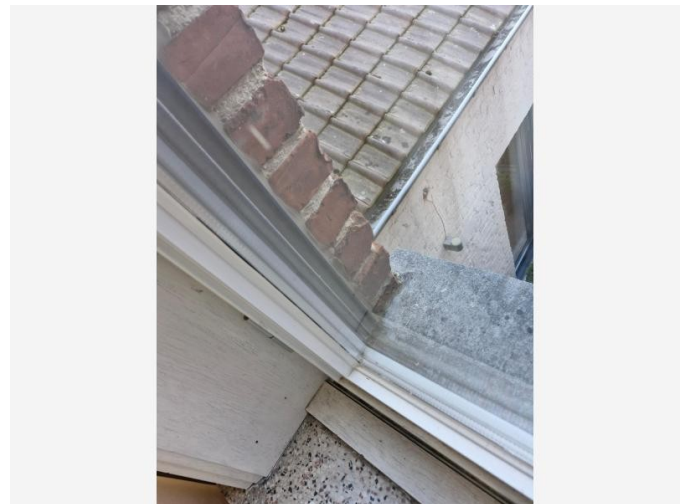
Beschrijving	Notitie	Terug te vinden op plannen
Fiche 10: Afdichtingsmateriaal (mastiek, kit, ...)	De kit is indrukbaar en laat geen markeringen achter, niet asbestverdacht.	Plan 1.6: gelijkvloers kopie kopie kopie Plan 1.8: 1ste verdieping kopie
Fiche 11: plasteiken onderdak (overdekt terras)	Plasteiken onderdak.	Plan 2.1: Overdekt terras plan
Fiche 12: Dakbedekking	De pannen zijn niet asbestverdacht.	Plan 1.4: gelijkvloers kopie kopie kopie Plan 1.16: 2de verdieping kopie kopie kopie kopie
Fiche 13: Materialen aan de stookketel	De cv-ketel is gefabriceerd in 2003.	Plan 1.1: gelijkvloers
