# Asbestinventarisatetest

Waregemstraat 145, 8540 Deerlijk

Attestnummer : **20250818-000338.000**

Uitgegeven op : **18.08.2025**

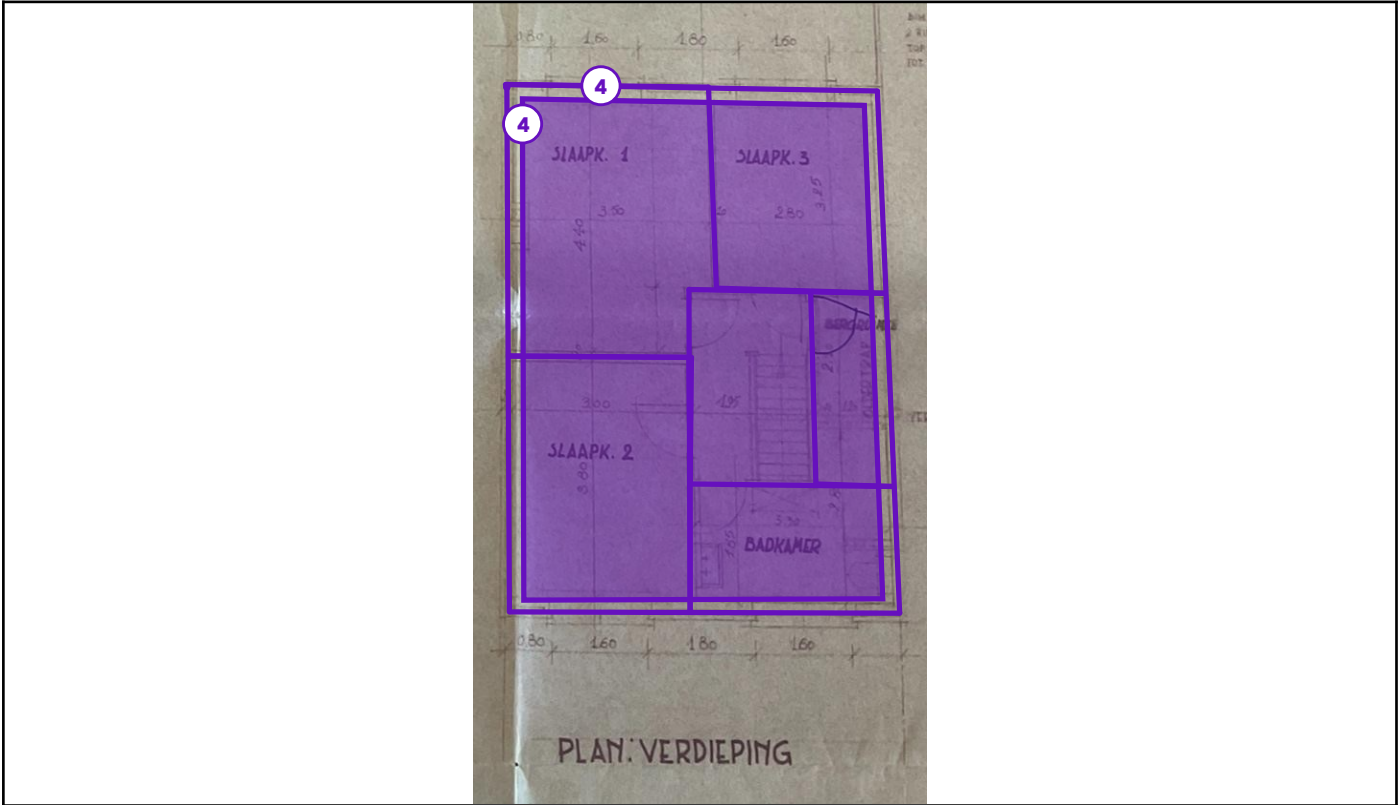
# Plan 1.3: Verdieping

| Beschrijving | Type | Actie |
|---|---|---|
| 4. Plafonds en muren bestaande uit voorzetpanelen | Advies | - |

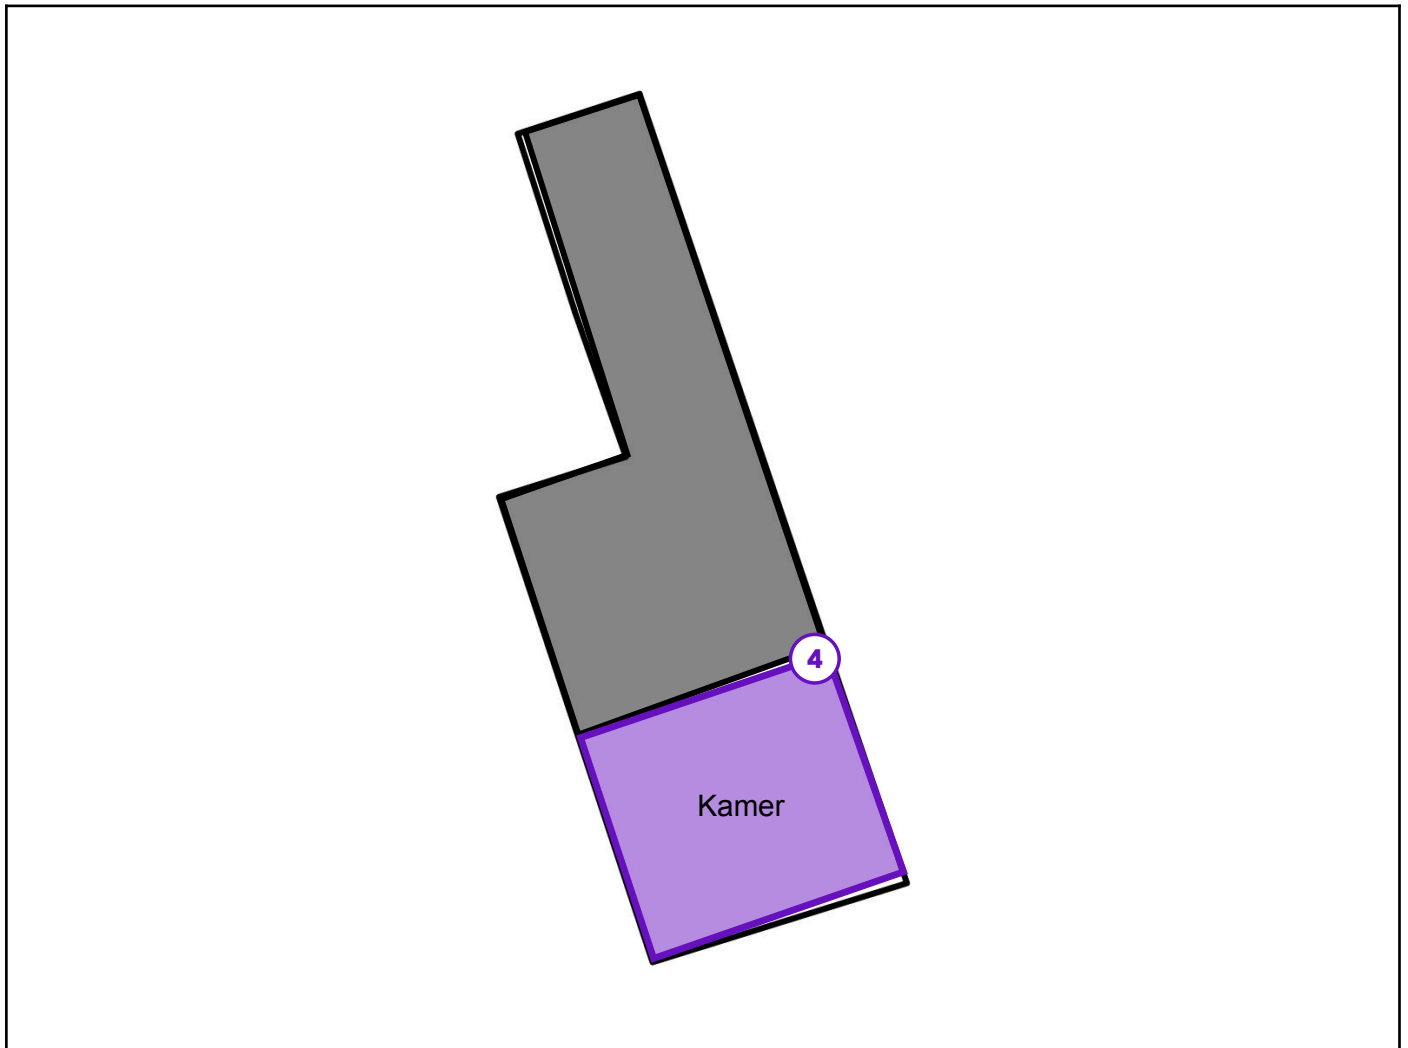
## Plan 1.4: Zolder

| Beschrijving | Type | Actie |
|---|---|---|
| 4. Plafonds en muren bestaande uit voorzetpanelen | Advies | - |

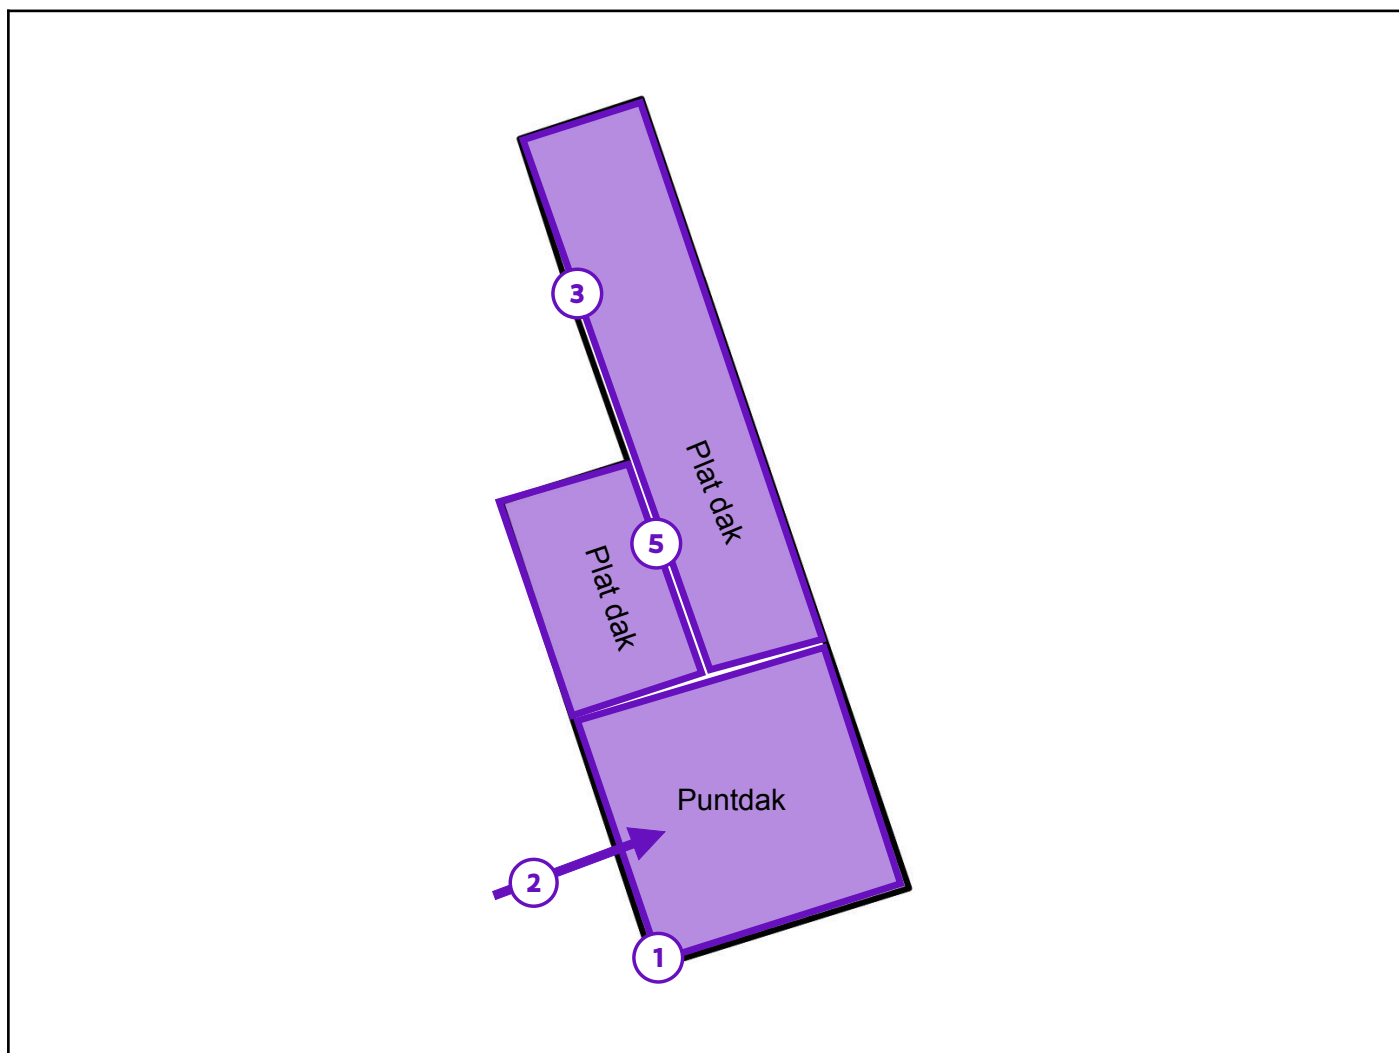
## Plan 1.5: Daken

| Beschrijving | Type | Actie |
|---|---|---|
| 5. Dakbedekking EPDM | Advies | - |
