# Asbestinventarisatetest

Gentseweg 606, 8793 Waregem

Attestnummer : 20230131-000586.000

Uitgegeven op : 31.01.2023

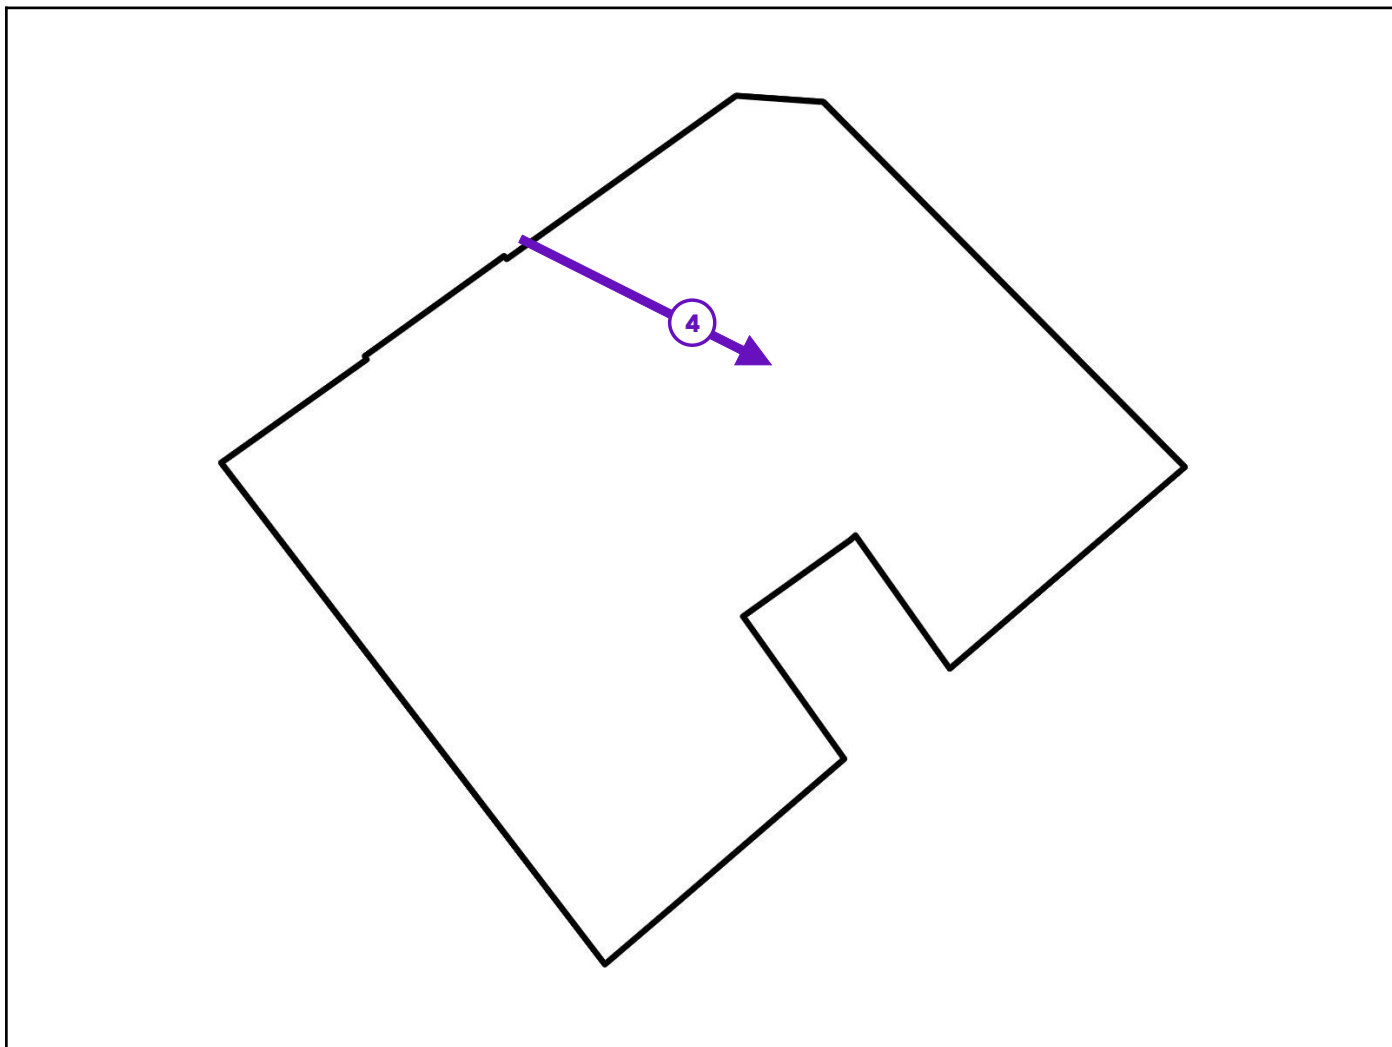
## Plan 1.3: Kelder

Beschrijving	Type	Actie
4. Schoolbord kelder	Roerend goed	-

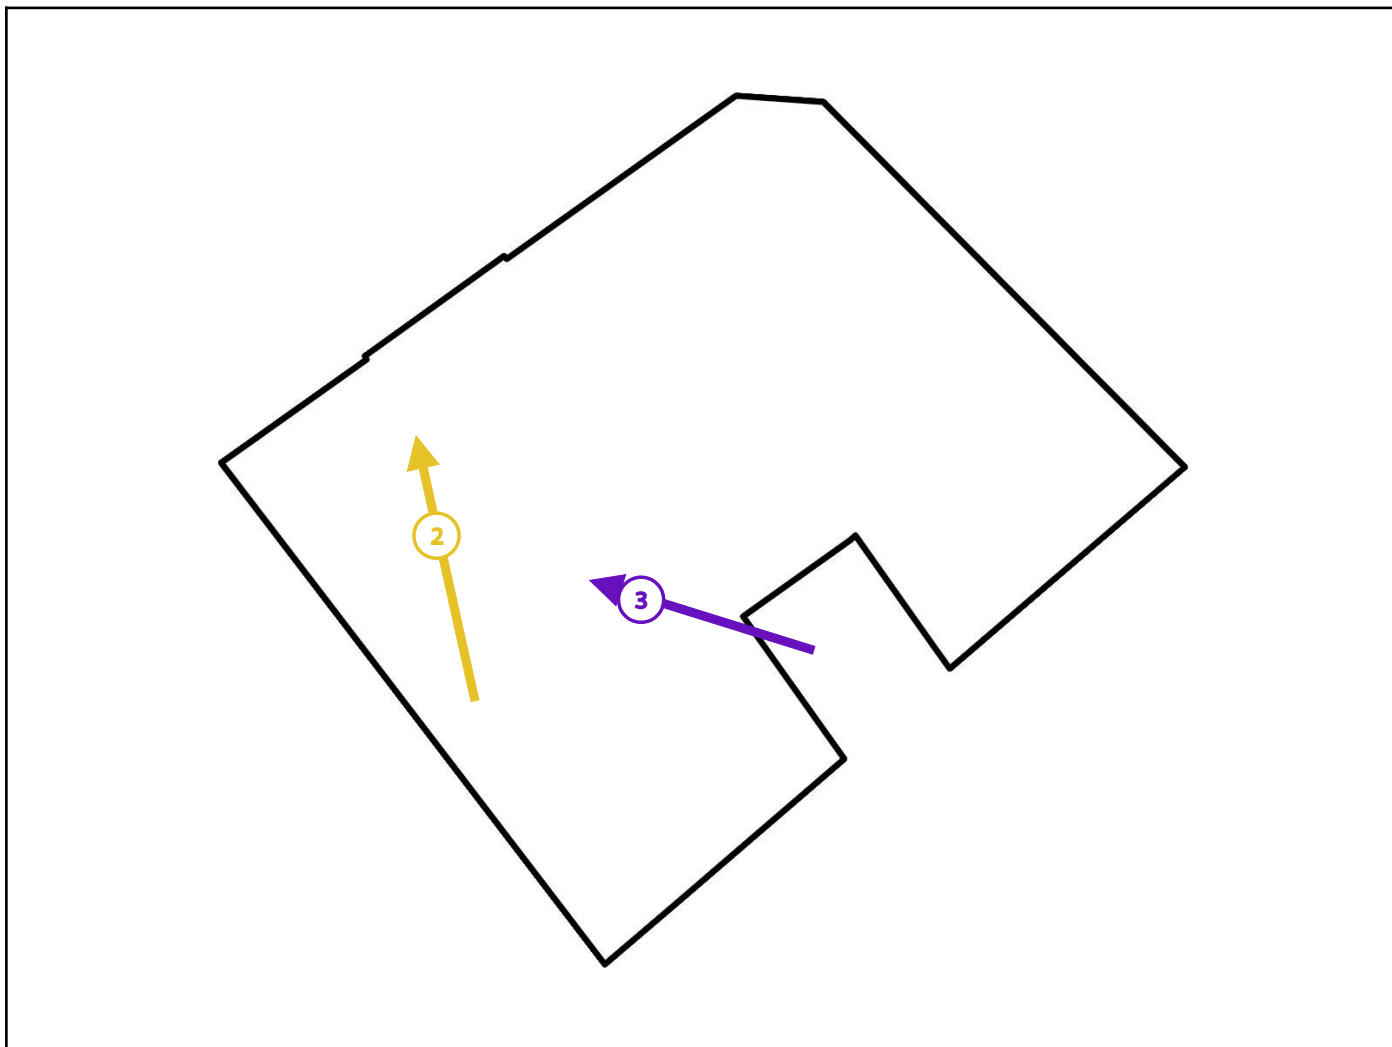
## Plan 1.4: Zolder

Beschrijving	Type	Actie
2. Losse onderdakplaat zolder	Asbestmateriaal	Zorgvuldig beheren
3. Schouw buiten	Beperking	-

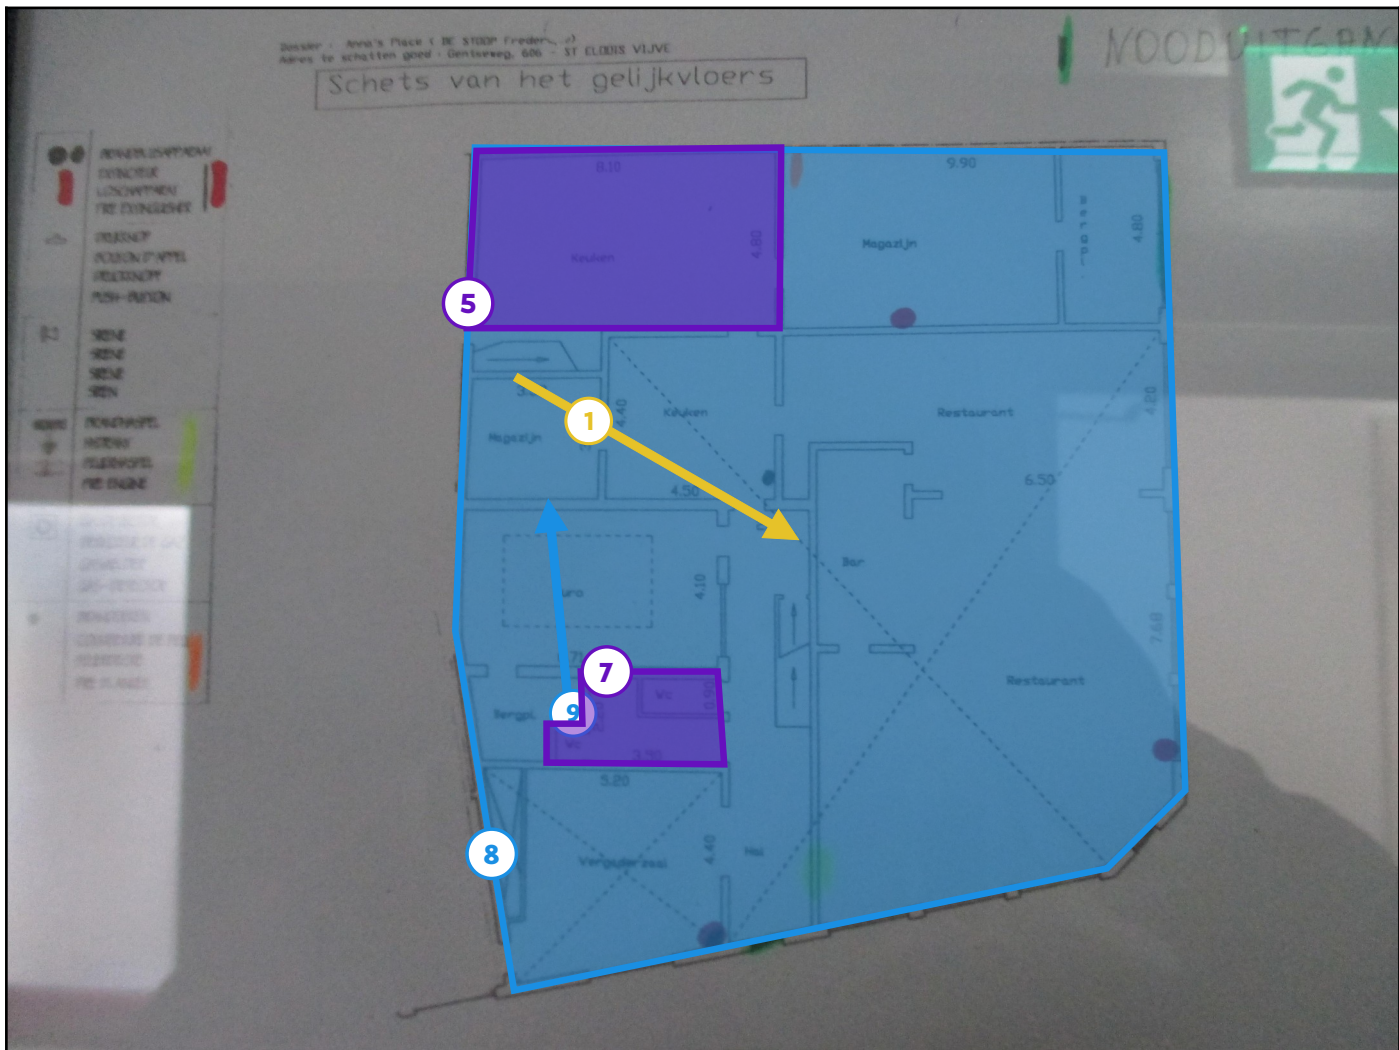
# Plan 1.5: IMG\_3277

Beschrijving	Type	Actie
1. Bakeliet stopcontacten & schakelaars	Asbestmateriaal	Zorgvuldig beheren
5. Faïence keuken GLV	Advies	-
7. Faïence toiletten GLV	Advies	-
8. Pleisterwerk muren GLV	Geen asbest	-
9. Mastiek enkel glas	Geen asbest	-

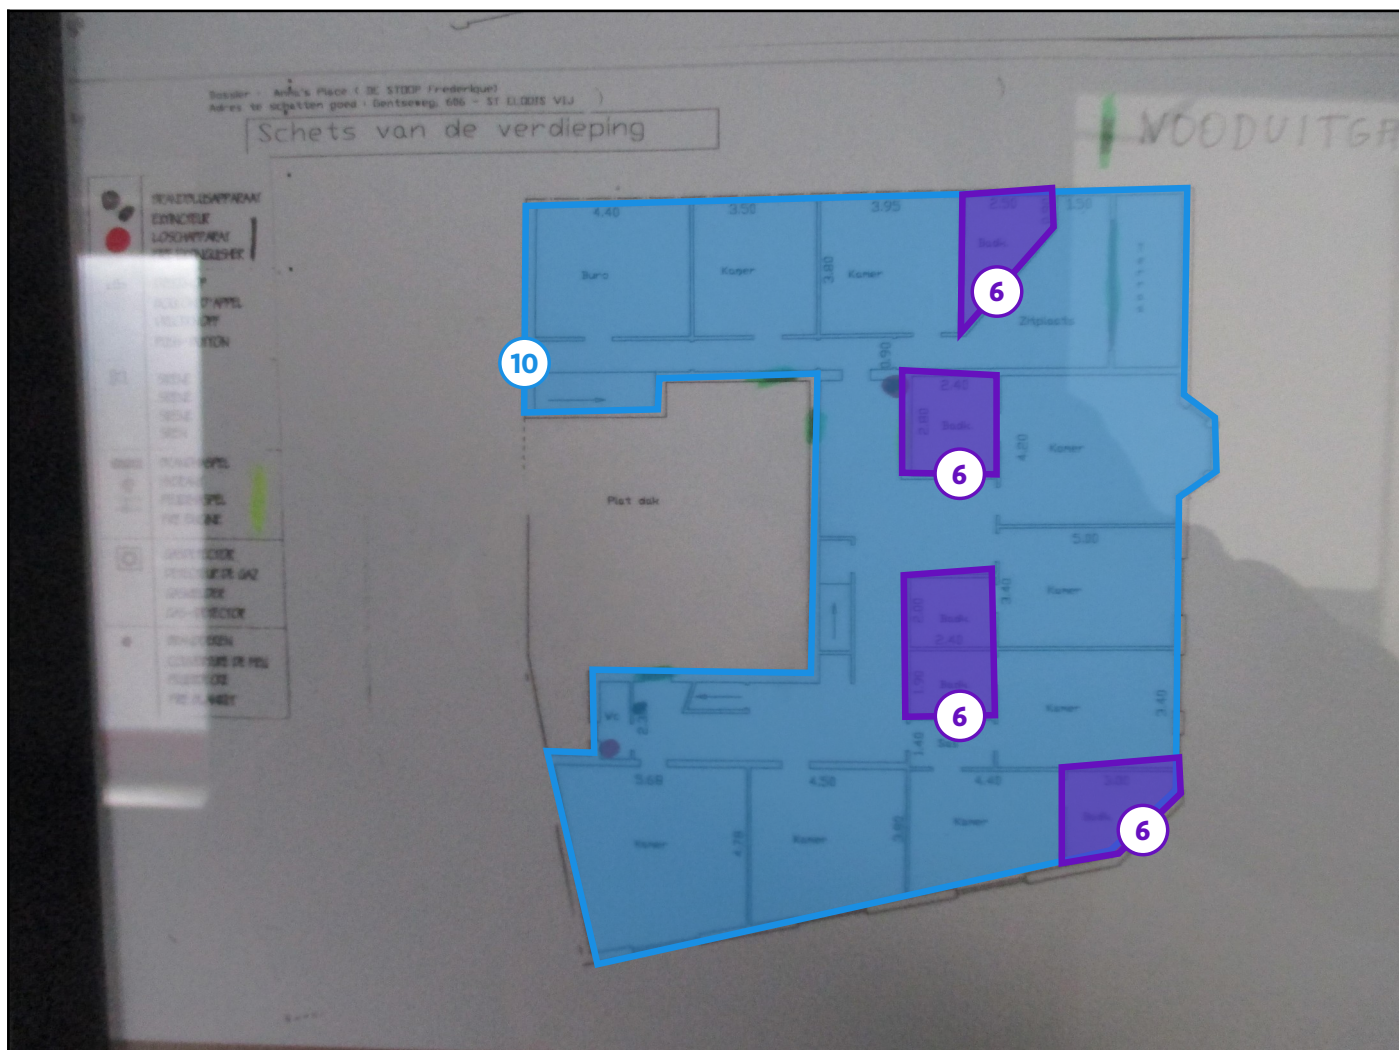
## Plan 1.6: IMG\_3278

Beschrijving	Type	Actie
6. Faïences badkamers verdiep	Advies	-
10. Pleisterwerk muren verdiep	Geen asbest	-
