# Asbestinventarisatattest

Schaapdreef 58, 8710 Wielsbeke

Attestnummer : 20260708-000160.000

**Asbestveilig** (maar niet asbestvrij)

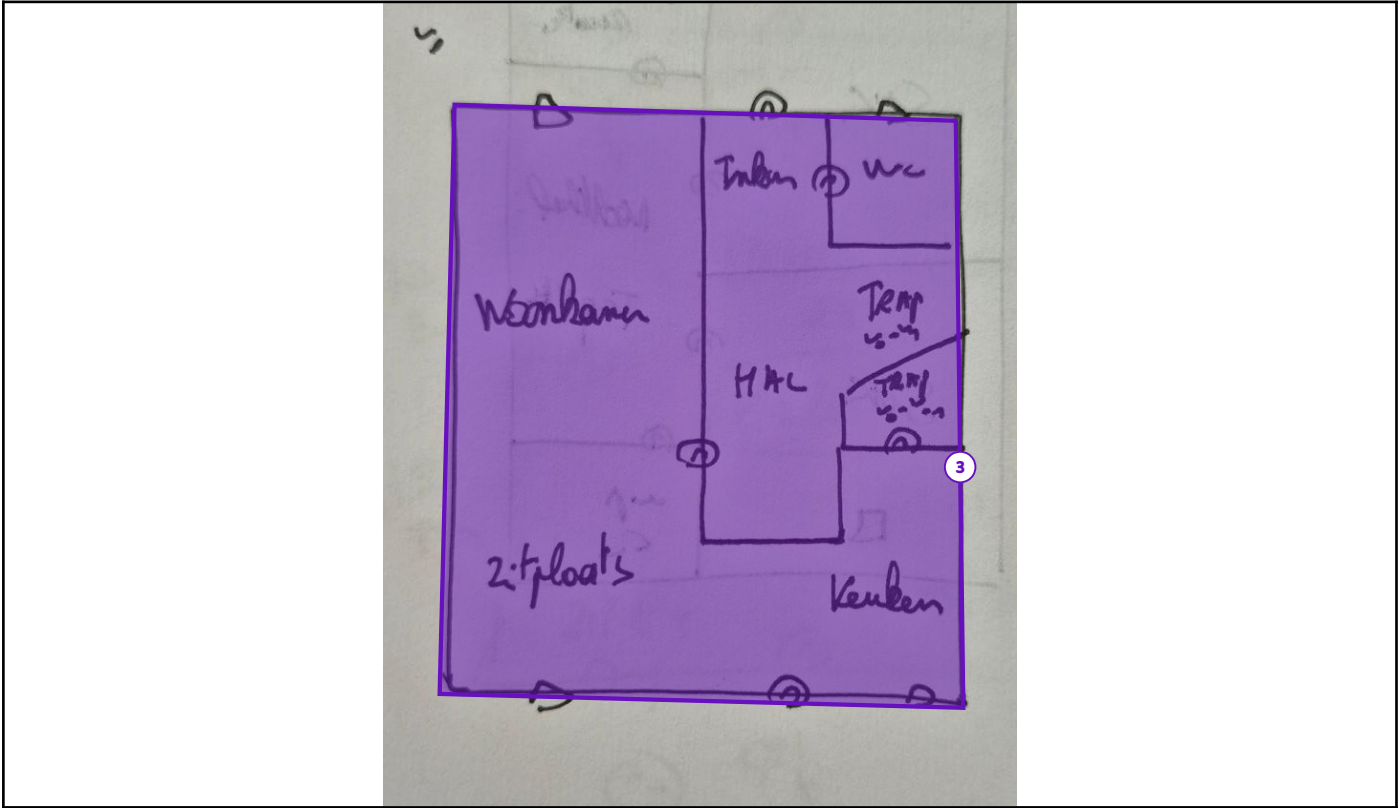
# Plan 1.3: gelijkvloers kopie

| Beschrijving | Type | Actie |
|---|---|---|
| 3. valse plafonds | Advies | - |

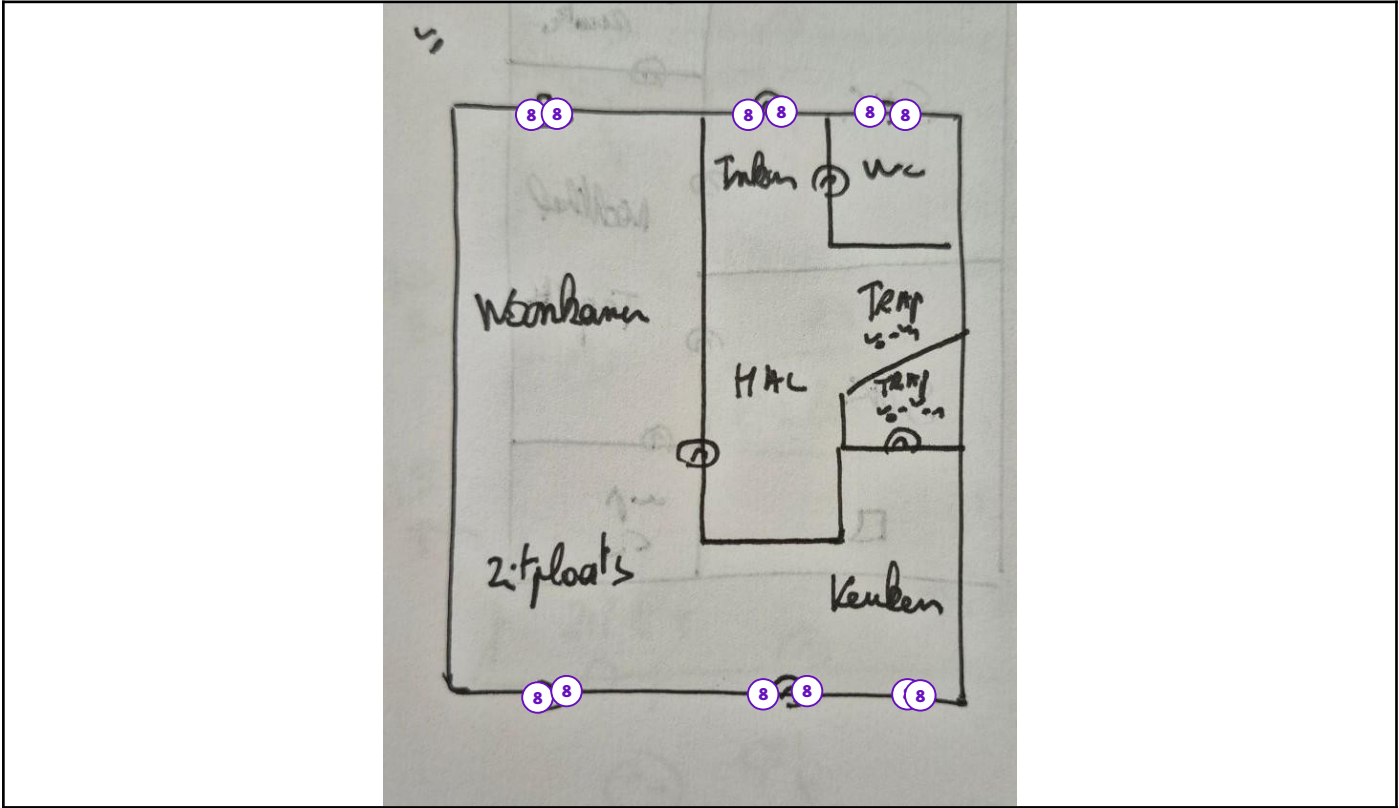
# Plan 1.4: gelijkvloers kopie kopie

| Beschrijving | Type | Actie |
|---|---|---|
| 8. mastiek (ramen) | Overige ruimte of materiaal | - |

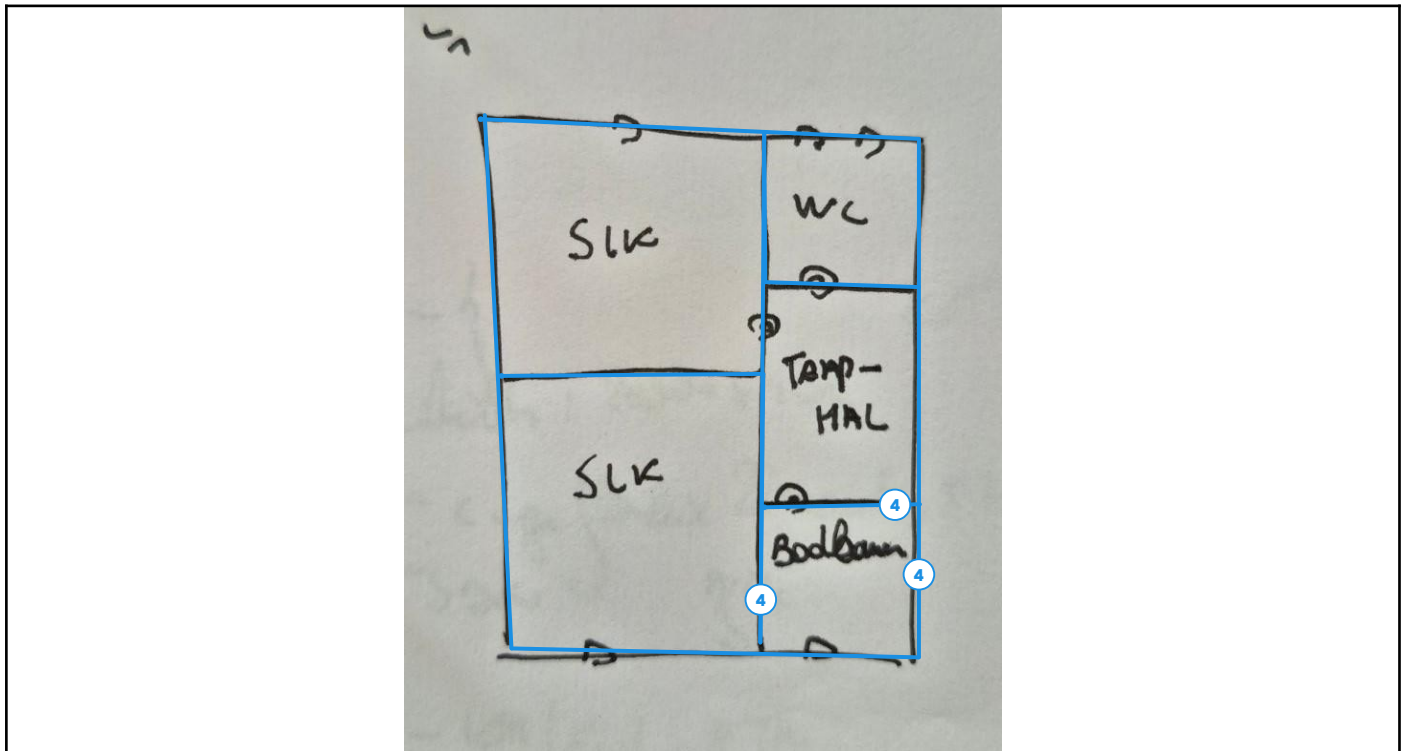
## Plan 1.5: 1ste verdieping

| Beschrijving | Type | Actie |
|---|---|---|
| 4. PW (muren) | Geen asbest | - |

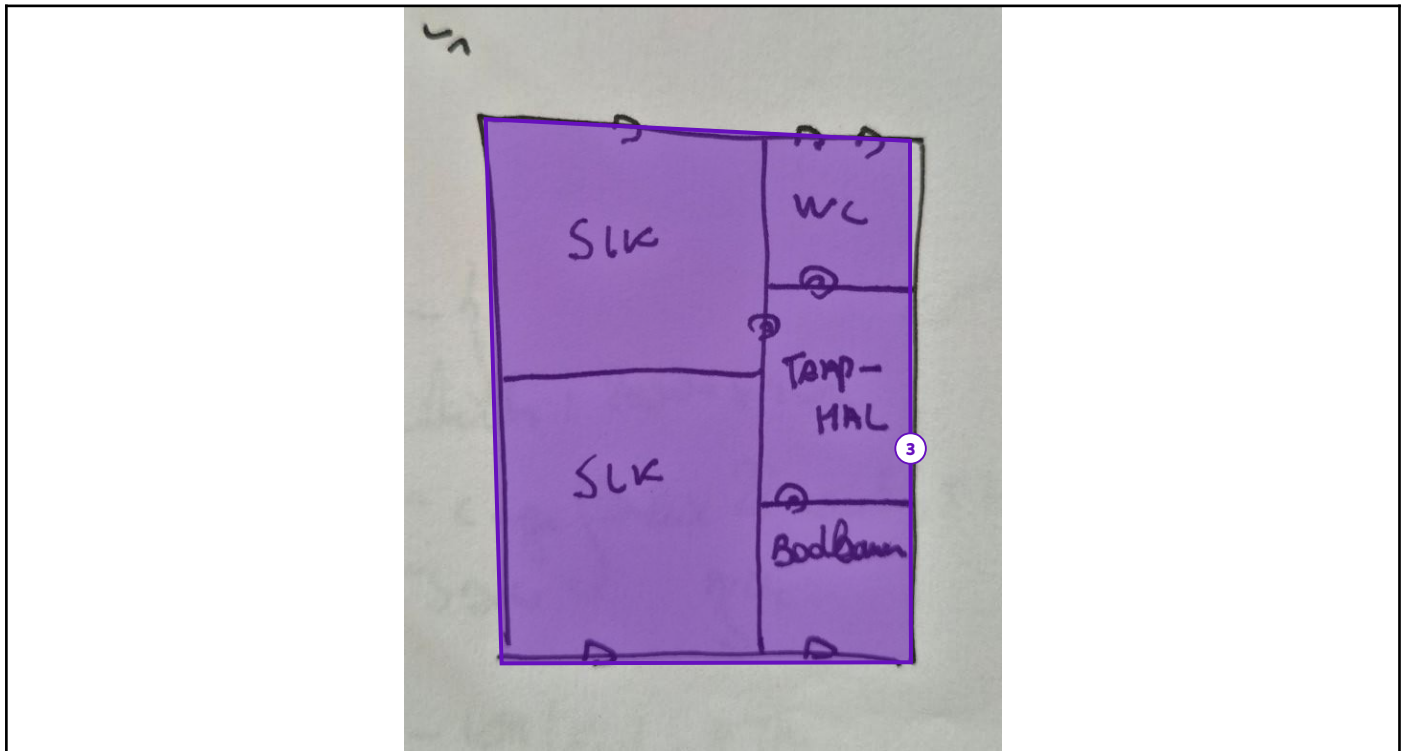
## Plan 1.6: 1ste verdieping kopie

| Beschrijving | Type | Actie |
|---|---|---|
| 3. valse plafonds | Advies | - |

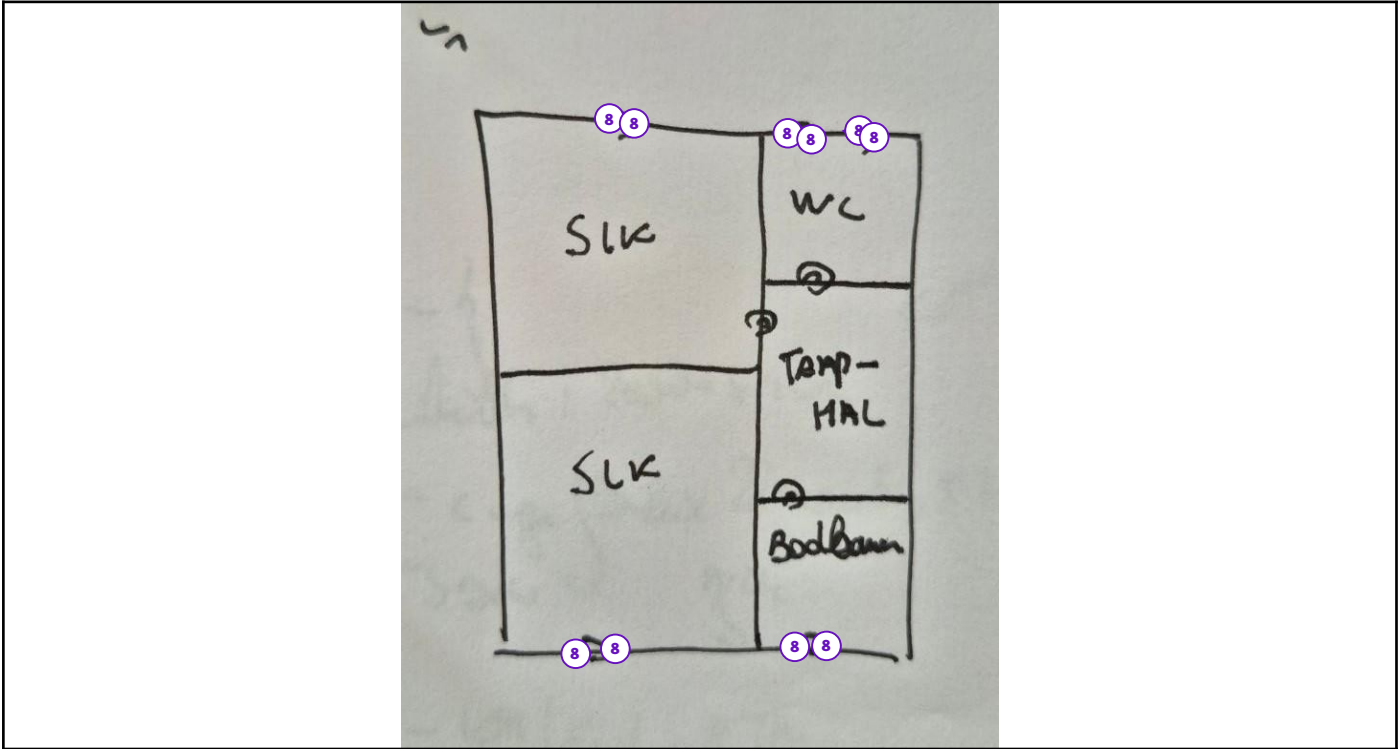
# Plan 1.7: 1ste verdieping kopie kopie

| Beschrijving | Type | Actie |
|---|---|---|
| 8. mastiek (ramen) | Overige ruimte of materiaal | - |

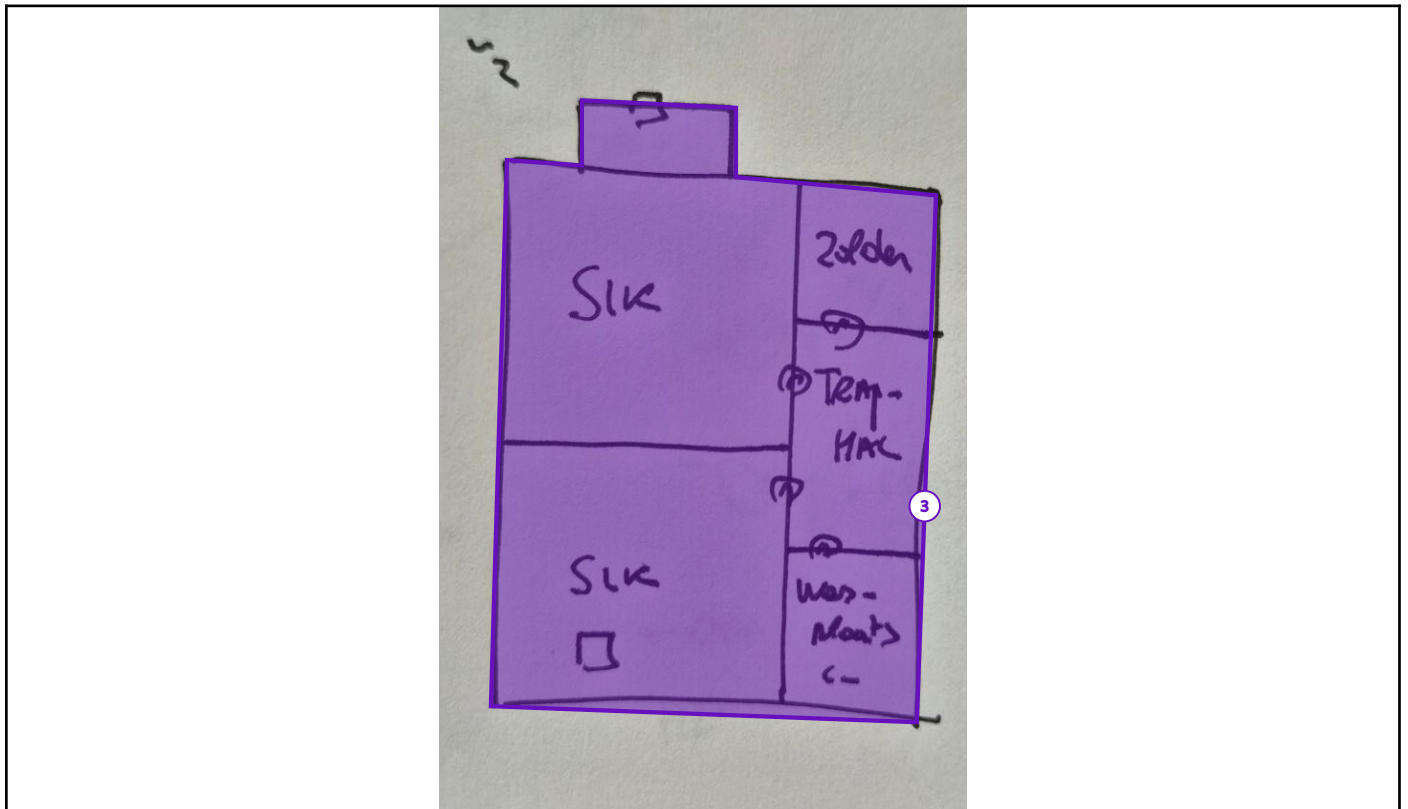
## Plan 1.10: 2de verdieping kopie kopie

| Beschrijving | Type | Actie |
|---|---|---|
| 3. valse plafonds | Advies | - |

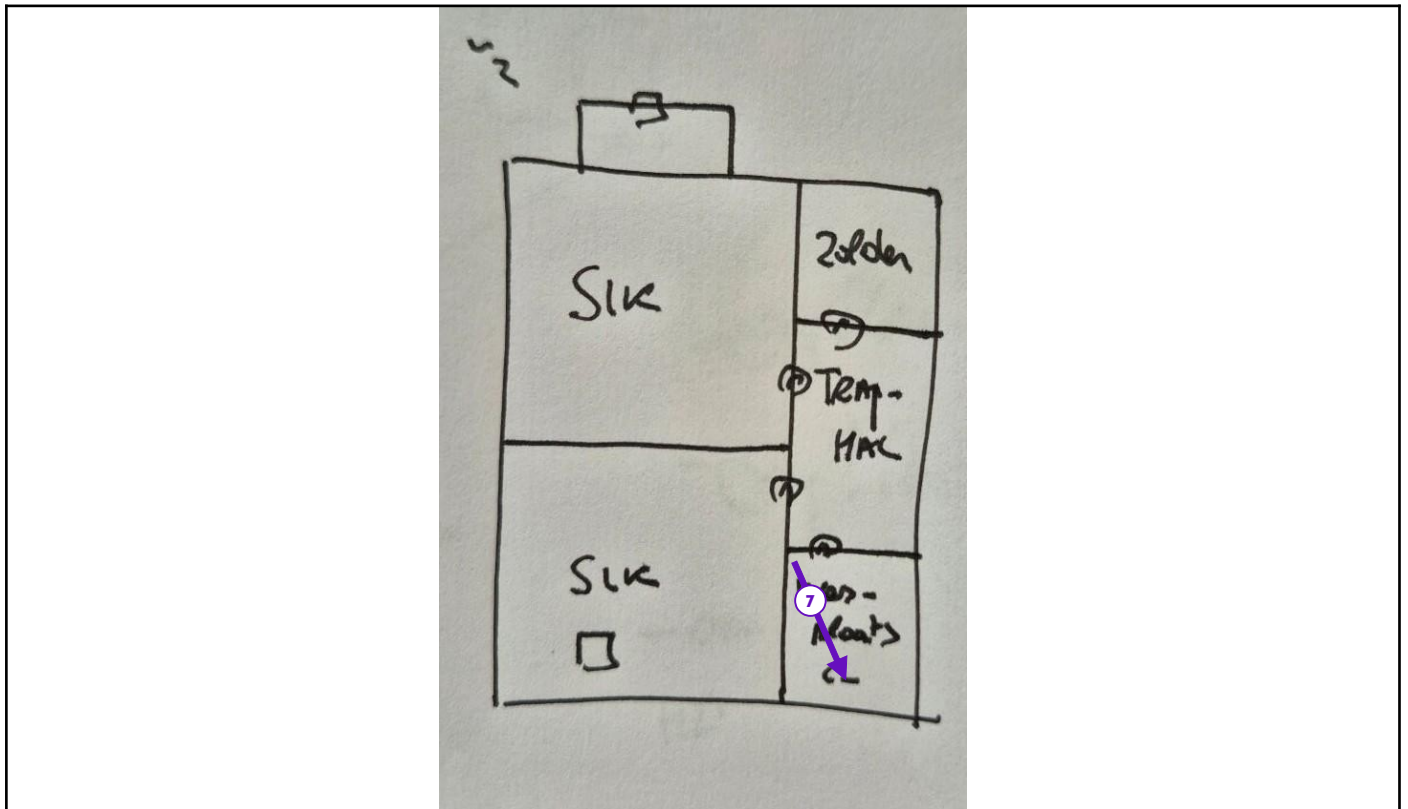
## Plan 1.11: 2de verdieping kopie kopie kopie

| Beschrijving | Type | Actie |
|---|---|---|
| 7. Cv-ketel | Overige ruimte of materiaal | - |

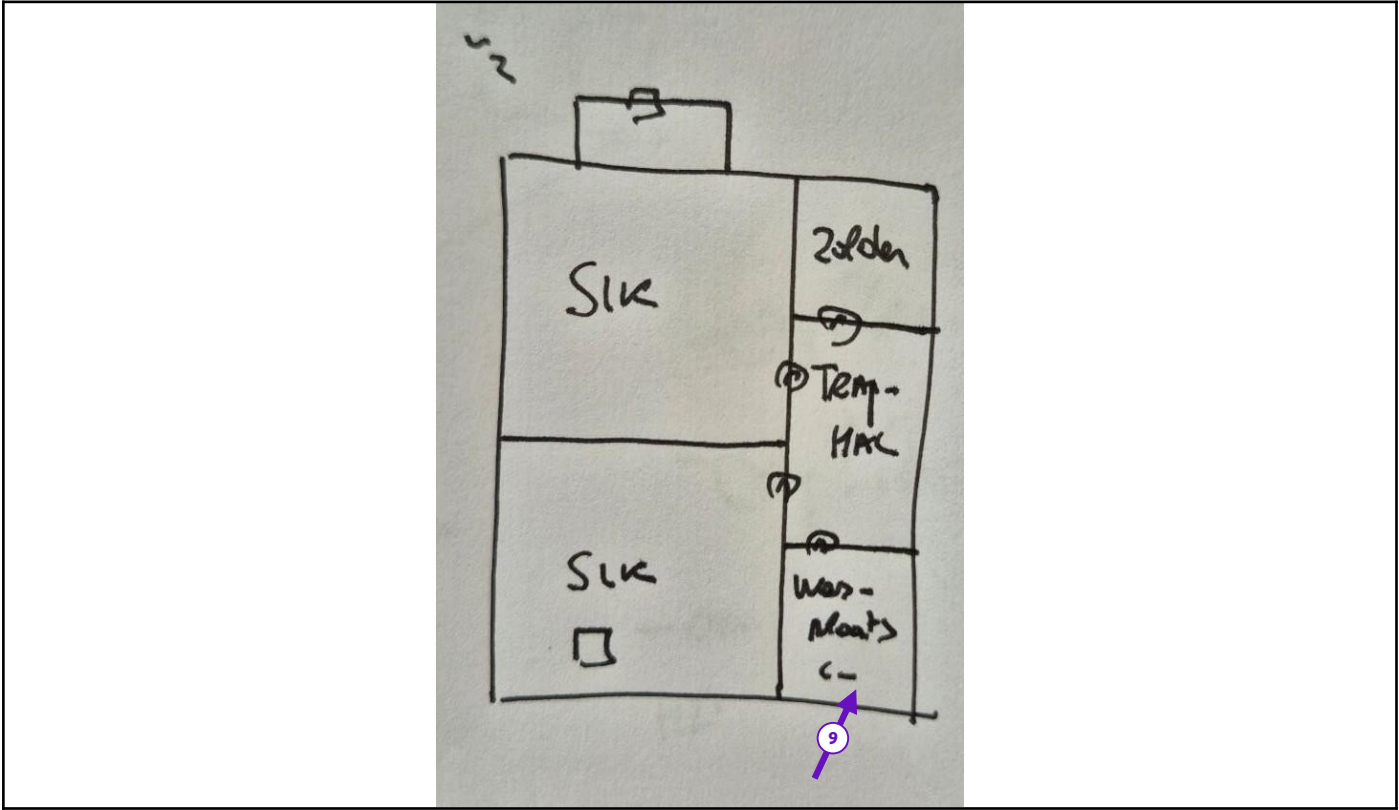
# Plan 1.12: 2de verdieping kopie kopie kopie kopie

| Beschrijving | Type | Actie |
|---|---|---|
| 9. Materialen van rookgaskanalen | Overige ruimte of materiaal | - |
