Asbestinventarisatetest

Emiel Neiryndckstraat 37, 8870 Izegem

Attestnummer : 20260610-000045.000

Uitgegeven op : 10.06.2026

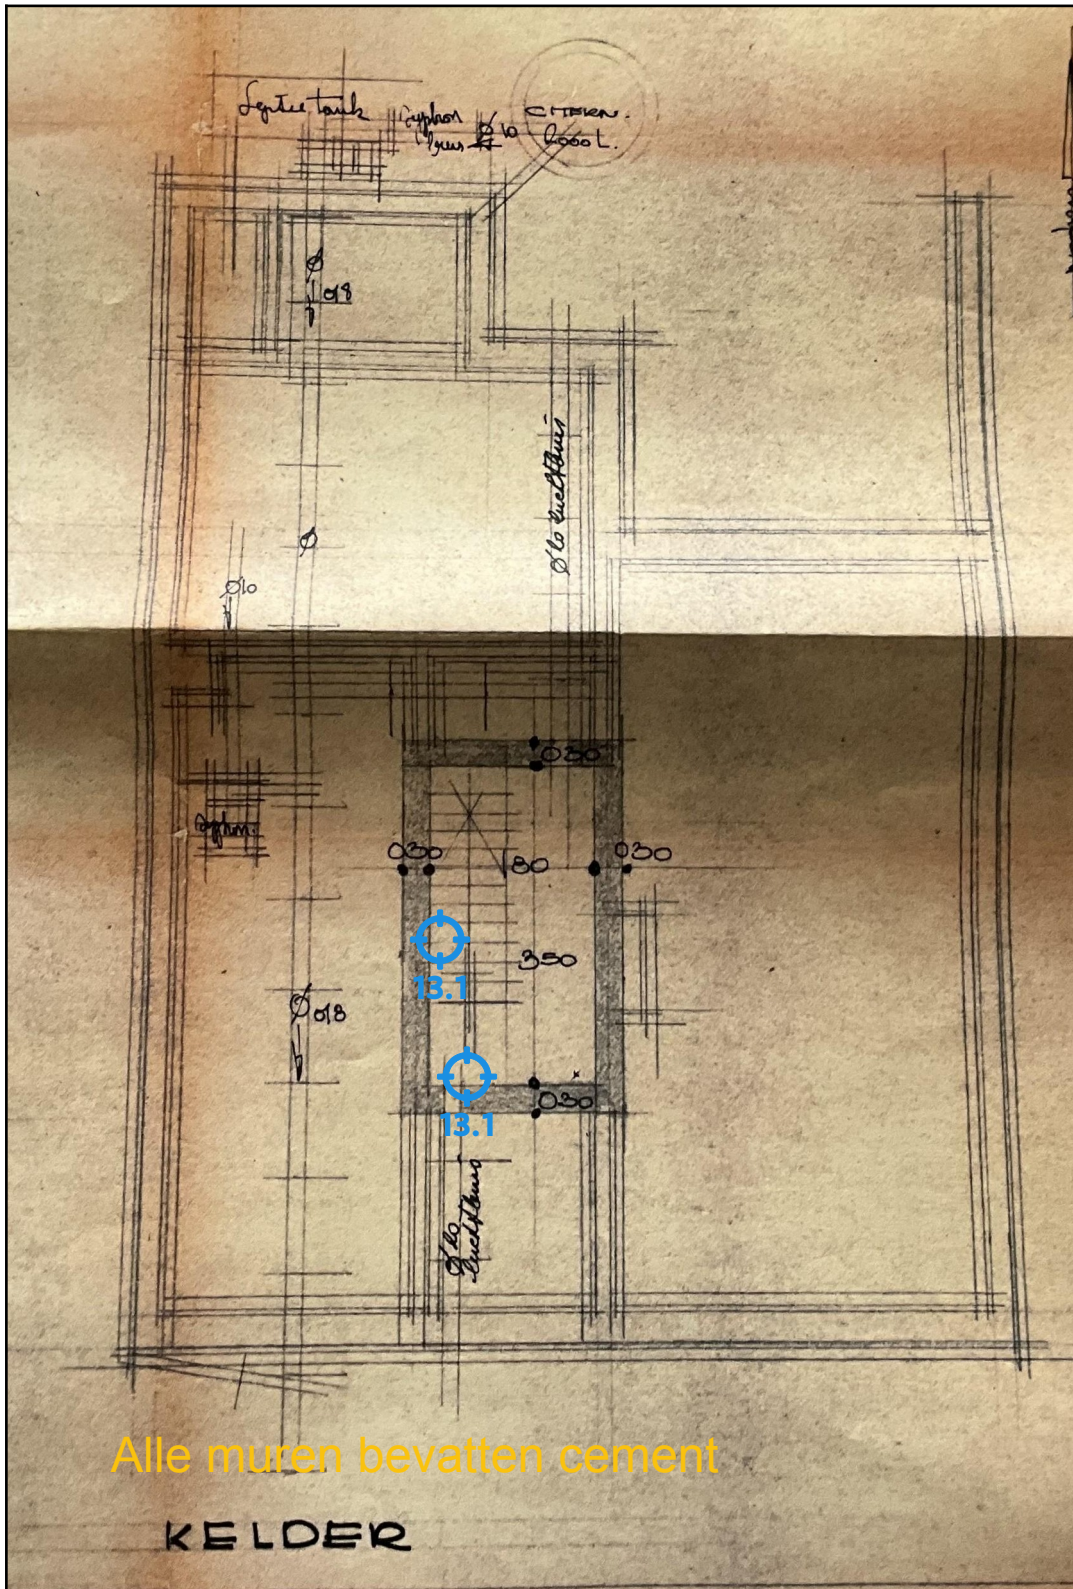
Plan 1.1: Kelder

13. cement kelder	Geen asbest	-
13.1 Code: 2 cement kelder	Mengmonster	-

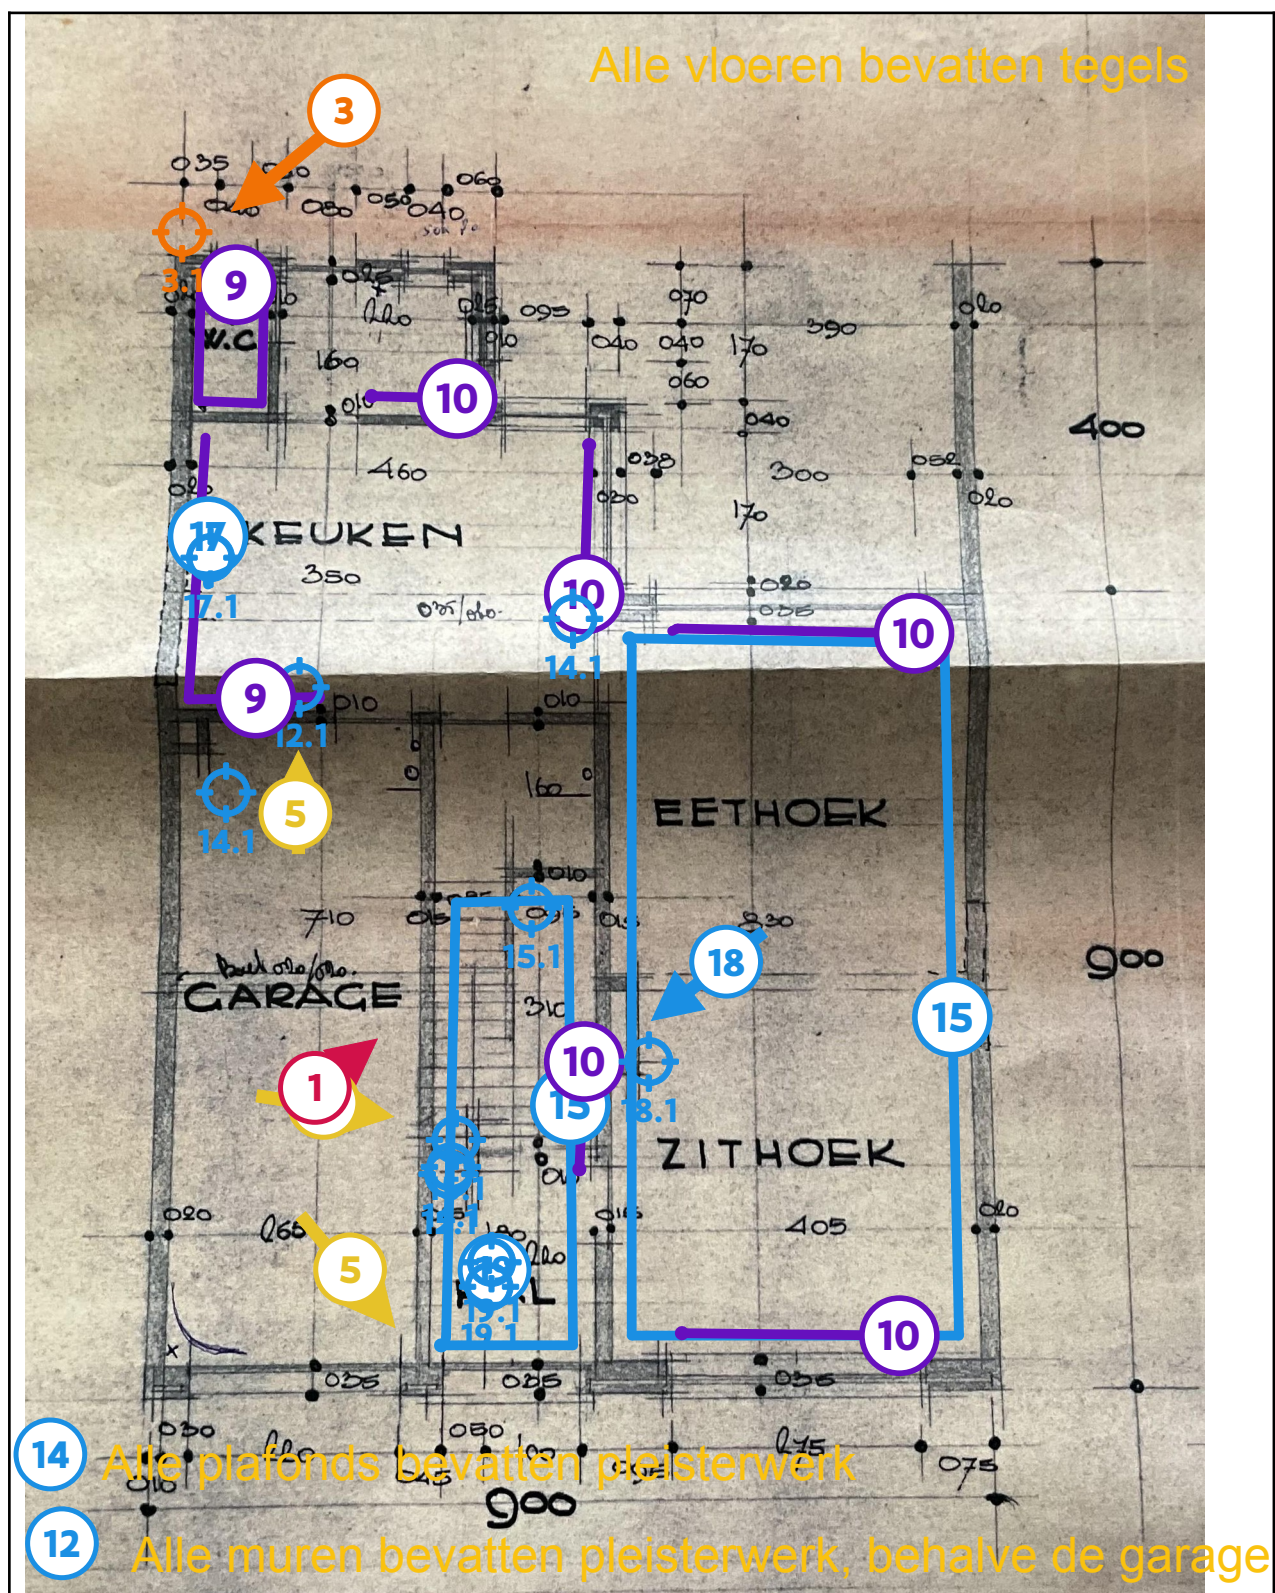
Plan 1.2: Gelijkvloers

1. bakeliet schakelaars	Asbestmateriaal	Dringend verwijderen
3. AC buis	Asbestmateriaal	Verwijderen
3.1 Code: 6 AC buis	Puntmonster	-
5. Schakelaars en elektrische infrastructuur	Asbestmateriaal	Zorgvuldig beheren
9. tegellijm vloer- en wandtegels	Advies	-
10. radiatoren	Advies	-
12. Pleisterwerk muren	Geen asbest	-
12.1 Code: 1.1 pleisterwerk muren	Mengmonster	-
14. pleisterwerk plafonds	Geen asbest	-
14.1 Code: 1.2 pleisterwerk plafond	Mengmonster	-
15. Kroonlijsten	Geen asbest	-
15.1 Code: 3 kroonlijsten	Mengmonster	-
17. coating onder spoelbak	Geen asbest	-
17.1 Code: 5 coating	Puntmonster	-
18. Koord kachel	Geen asbest	-
18.1 Code: 4 koord	Puntmonster	-
19. rozet	Geen asbest	-
19.1 Code: 12 rozet	Mengmonster	-

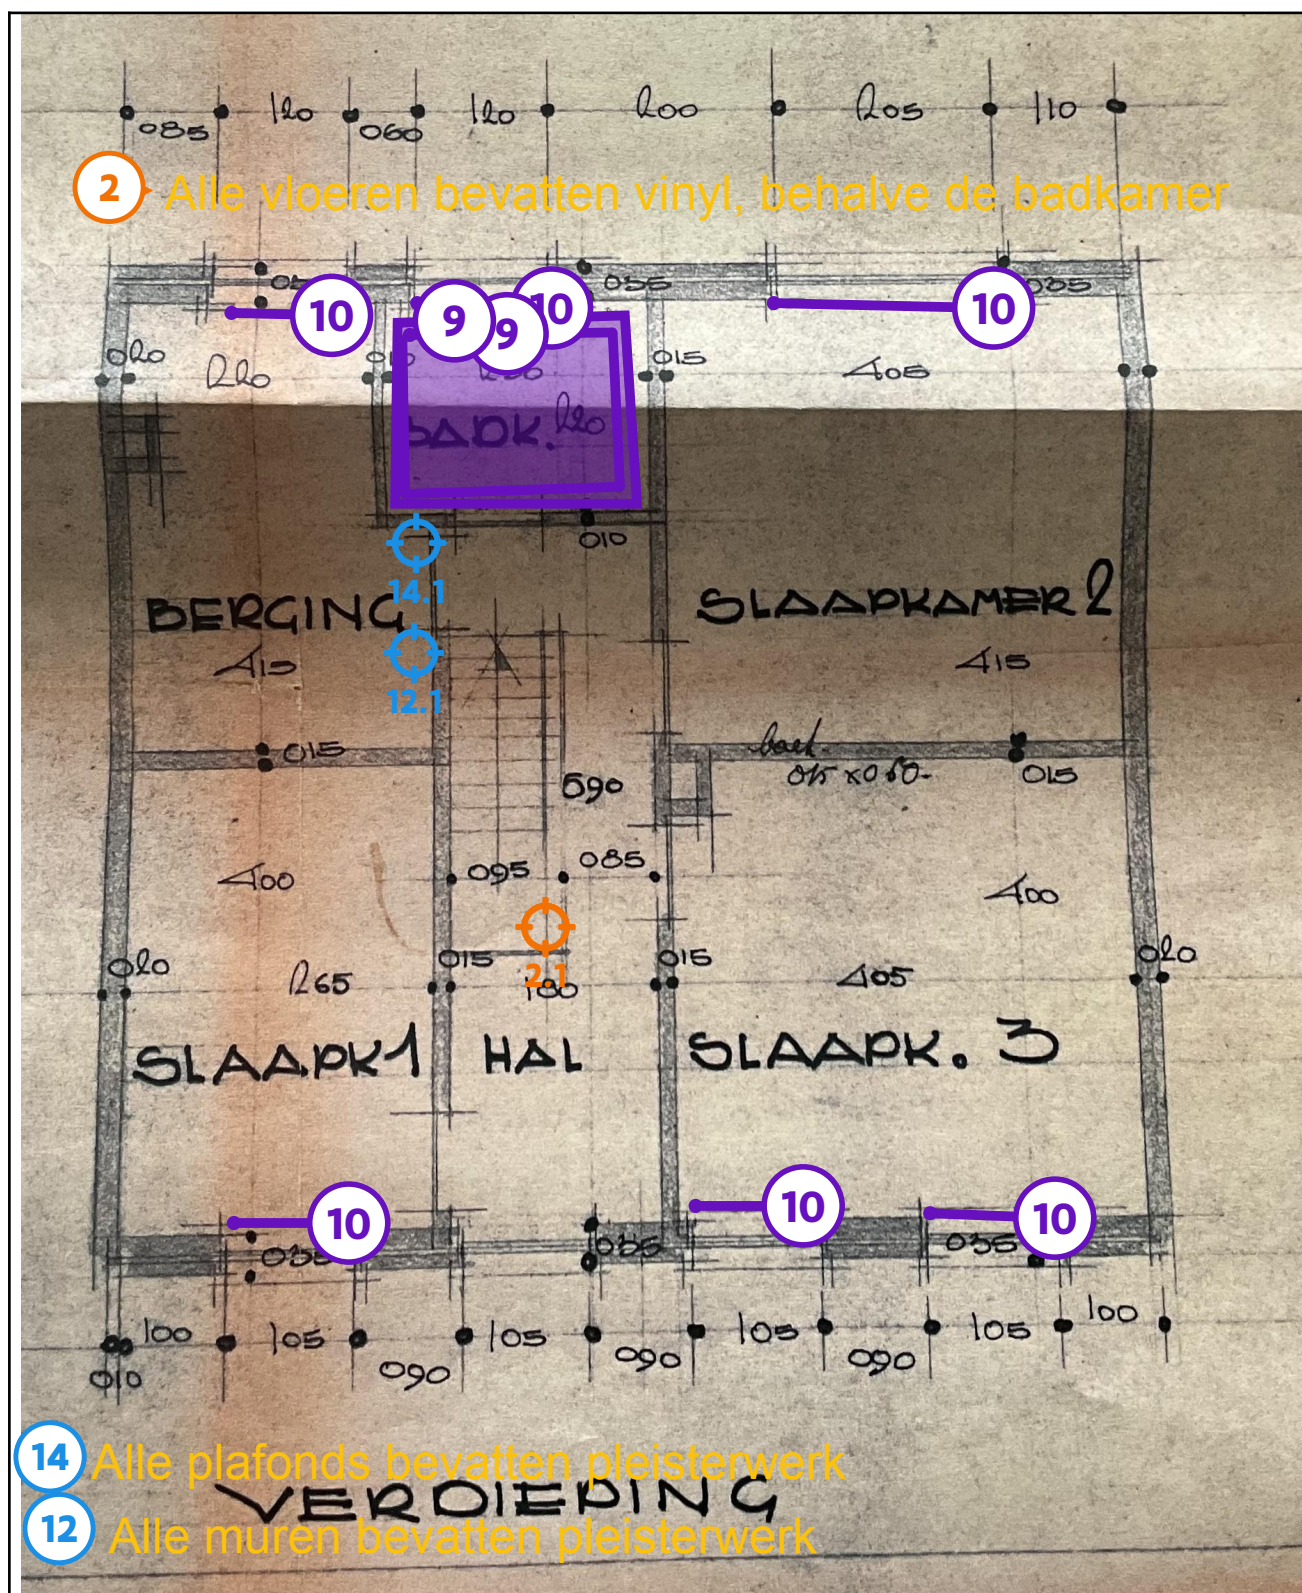
Plan 1.3: Verdieping 1

2. vinyl +lijm verdiep 1	Asbestmateriaal	Verwijderen
2.1 Code: 10 vinyl	Puntmonster	-
9. tegellijm vloer- en wandtegels	Advies	-
10. radiatoren	Advies	-
12. Pleisterwerk muren	Geen asbest	-
12.1 Code: 1.1 pleisterwerk muren	Mengmonster	-
14. pleisterwerk plafonds	Geen asbest	-
14.1 Code: 1.2 pleisterwerk plafond	Mengmonster	-

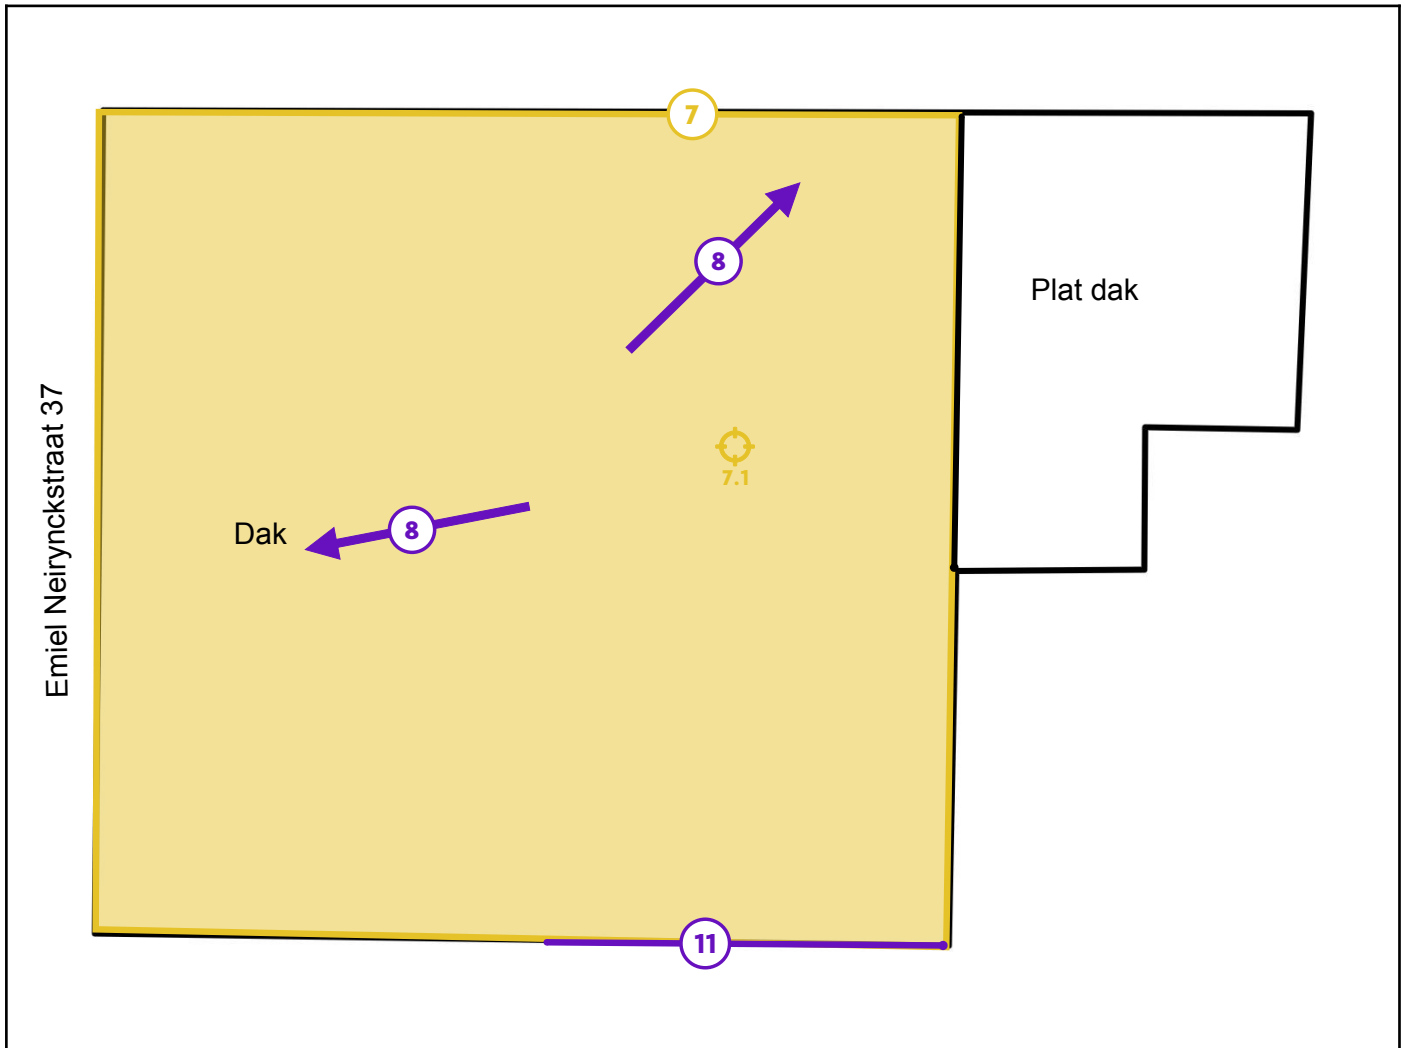
Plan 1.5: Dak

Beschrijving	Type	Actie
7. onderdak zolder	Asbestmateriaal	Zorgvuldig beheren
7.1 Code: 11 onderdak zolder	Puntmonster	-
8. in en rond steense schouw op het dak	Beperking	-
11. gevelleien buur	Advies	-

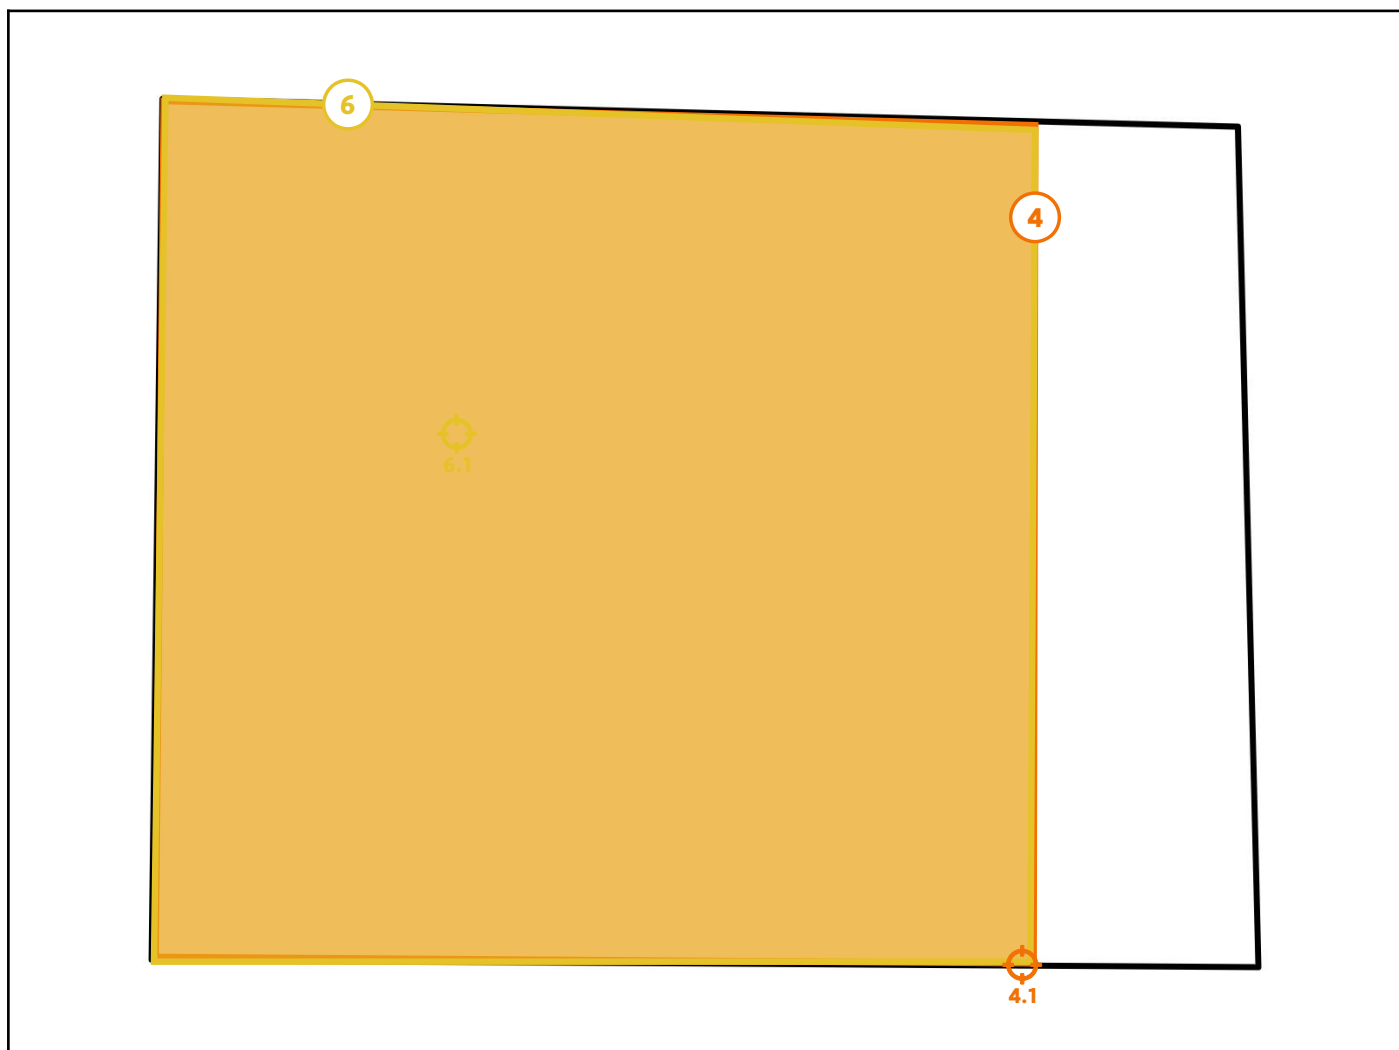
Plan 2.1: Bijgebouw plan

Beschrijving	Type	Actie
4. golfplaat tuinhuis	Asbestmateriaal	Verwijderen
4.1 Code: 7 golfplaat tuinhuis	Puntmonster	-
6. onderdak tuinhuis	Asbestmateriaal	Zorgvuldig beheren
6.1 Code: 9 onderdak tuinhuis	Puntmonster	-

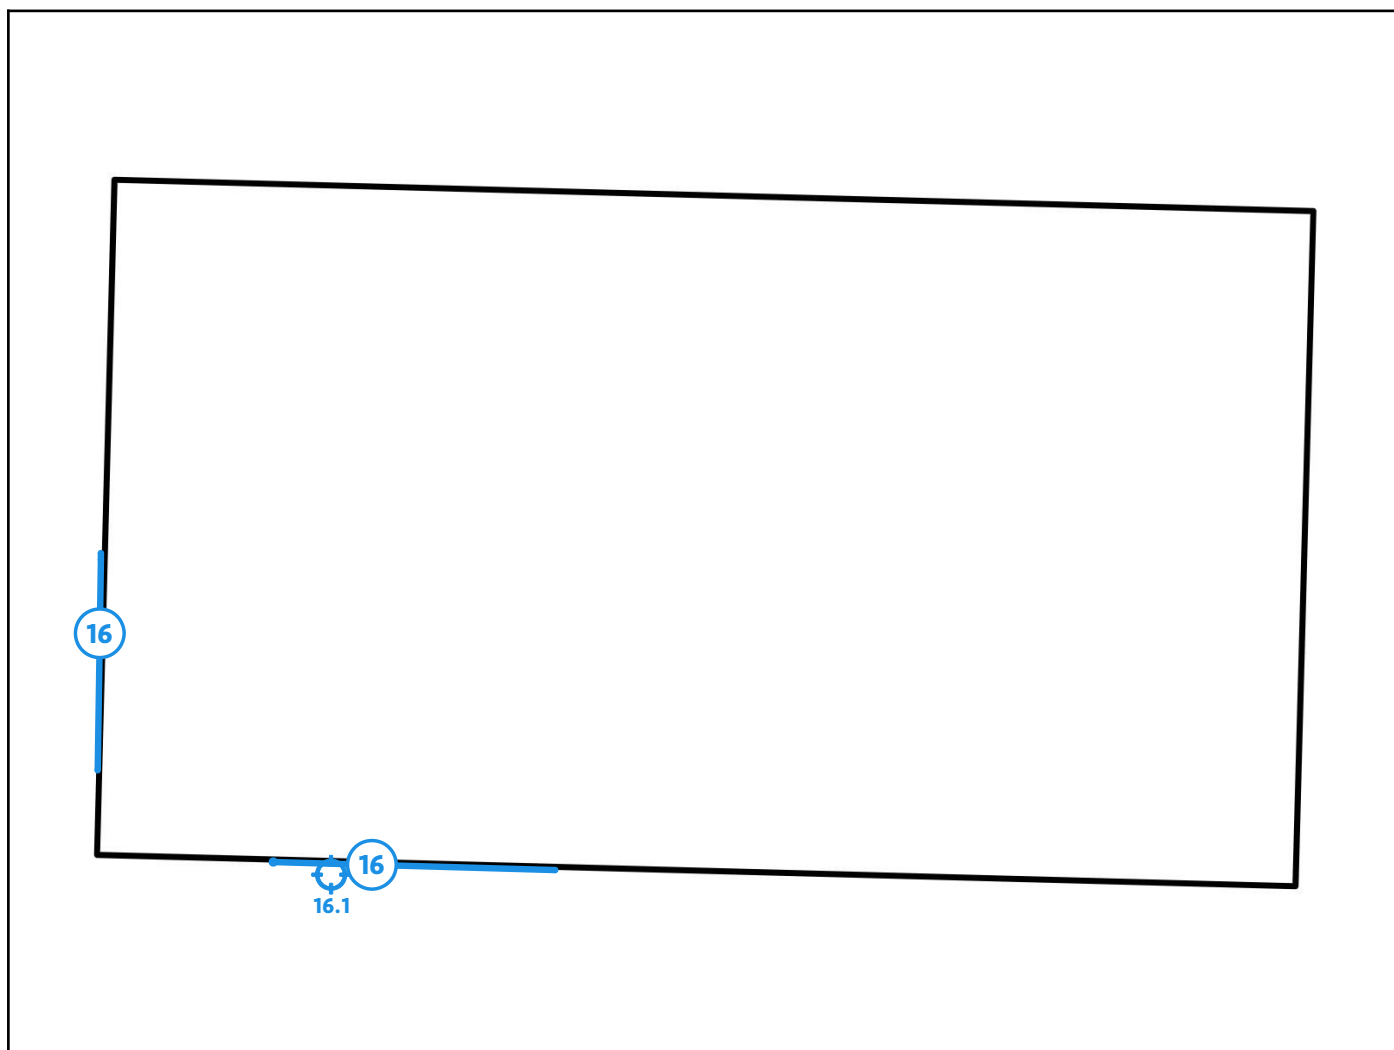
Plan 3.1: Bijgebouw plan

Beschrijving	Type	Actie
16. stopverf tuinhuis	Geen asbest	-
16.1 Code: 8 stopverf	Puntmonster	-

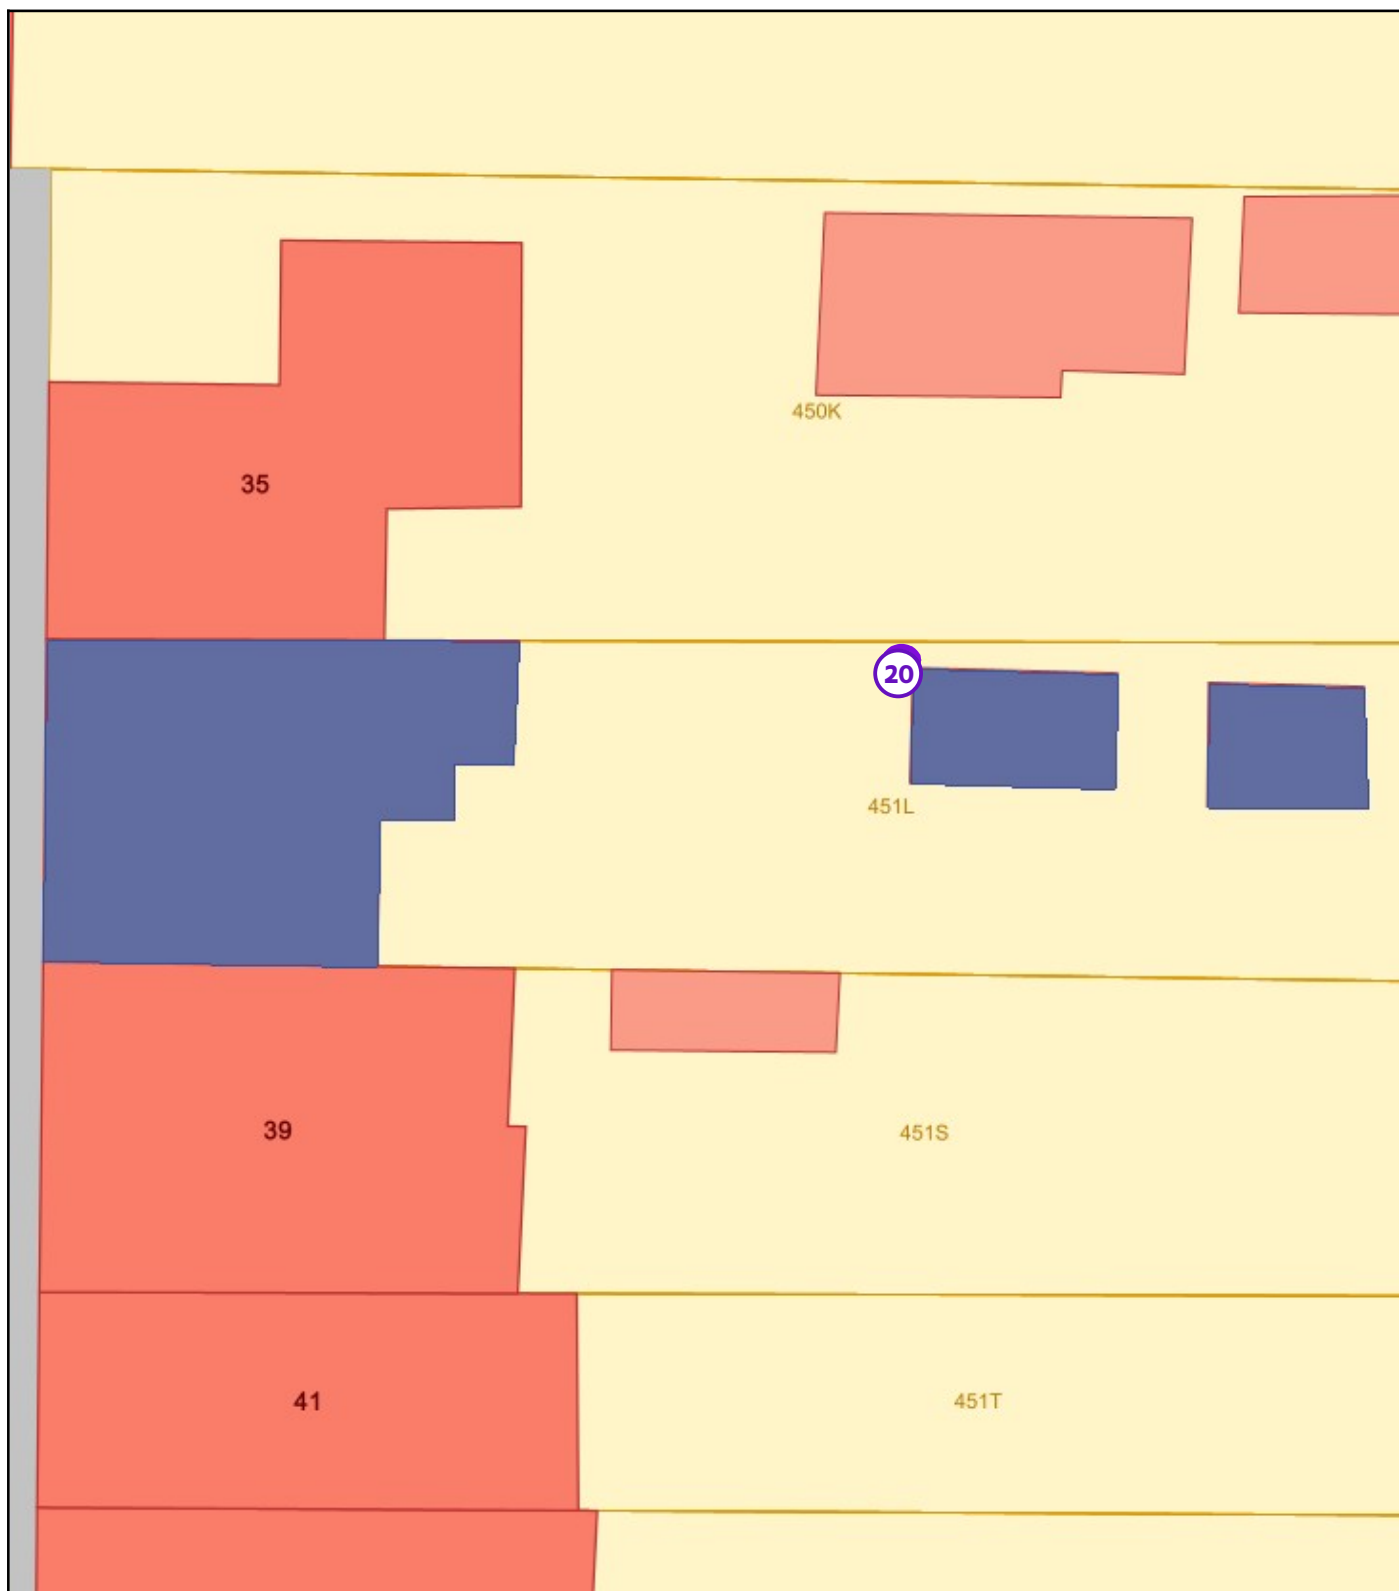
Plan 4.1: Afdruiptzones/afvloeizones

20. afloop van tuinhuis	Afdruipzone/afvloeizone	-
-------------------------	-------------------------	---

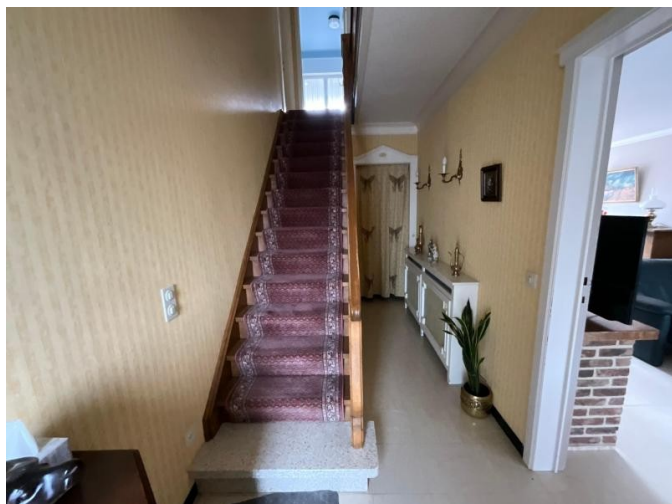
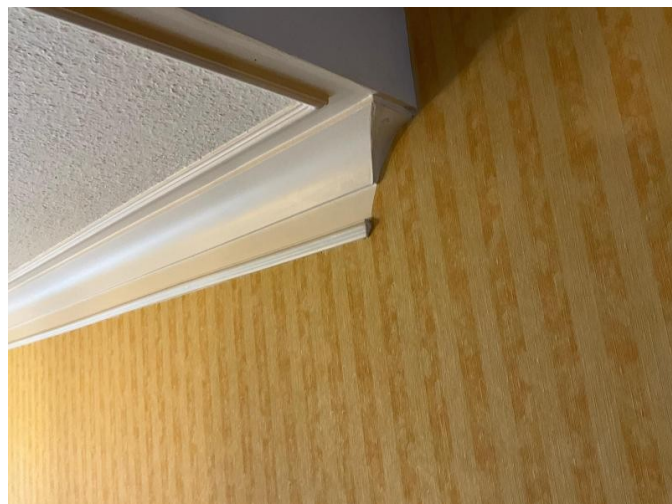
Beschrijving	pleisterwerk plafonds
Omgeving	Binnen
Primaire drager	Plafond
Bindmiddel van materiaal	Gips - kalk
Gebondenheid op basis van bindmiddel	Niet-hechtgebonden
Hoeveelheid (oppervlakte - dikte - aantal)	• 198,00 m ² - 0,50 cm - 1 stuk
Totaal volume	0,99 m ³
Identificatiemethode	Een monstername door de asbestdeskundige met laboanalyse door een asbestlabo.
Destructieve handeling voor identificatie	Nee
Opmerking	Hoeveelheid is een schatting.

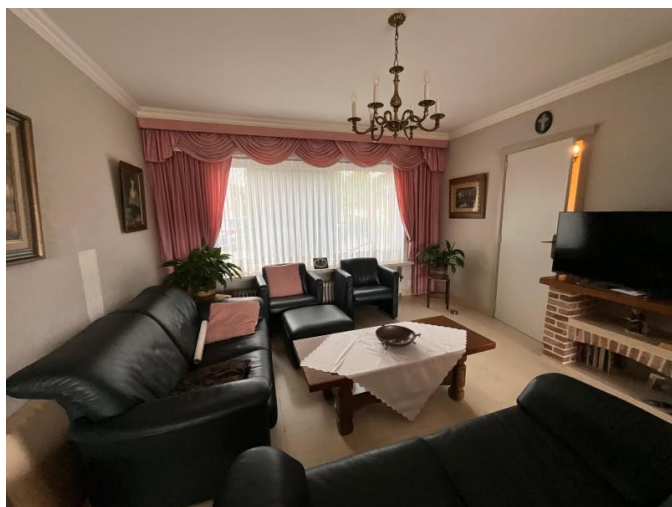
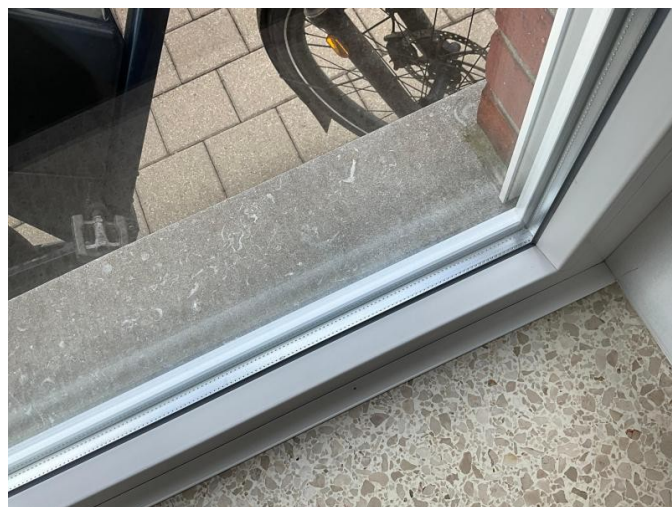
Beschrijving	Notitie	Terug te vinden op plannen
Fiche 21: afdichtingsmateriaal aan schrijnwerk woning	Het afdichtingsmateriaal aan al het aanwezige schrijnwerk is niet-verdacht. Het aanwezige afdichtingsmateriaal was elastisch en bestond uit siliconen.	-
Fiche 22: verwarmingsketel	De ketel is van bouwjaar 2014.	-
Fiche 23: dak serre	Het dak is bestaande uit glas.	-
Fiche 24: dakbedekking hoofddak	Het dak is bestaande uit niet asbesthoudende dakpannen.	-
