# Asbestinventarisatetest

Sint-Sebastiaanstraat 14, 8480 Ichtegem

Attestnummer : 20240323-000212.000

Uitgegeven op : 23.03.2024

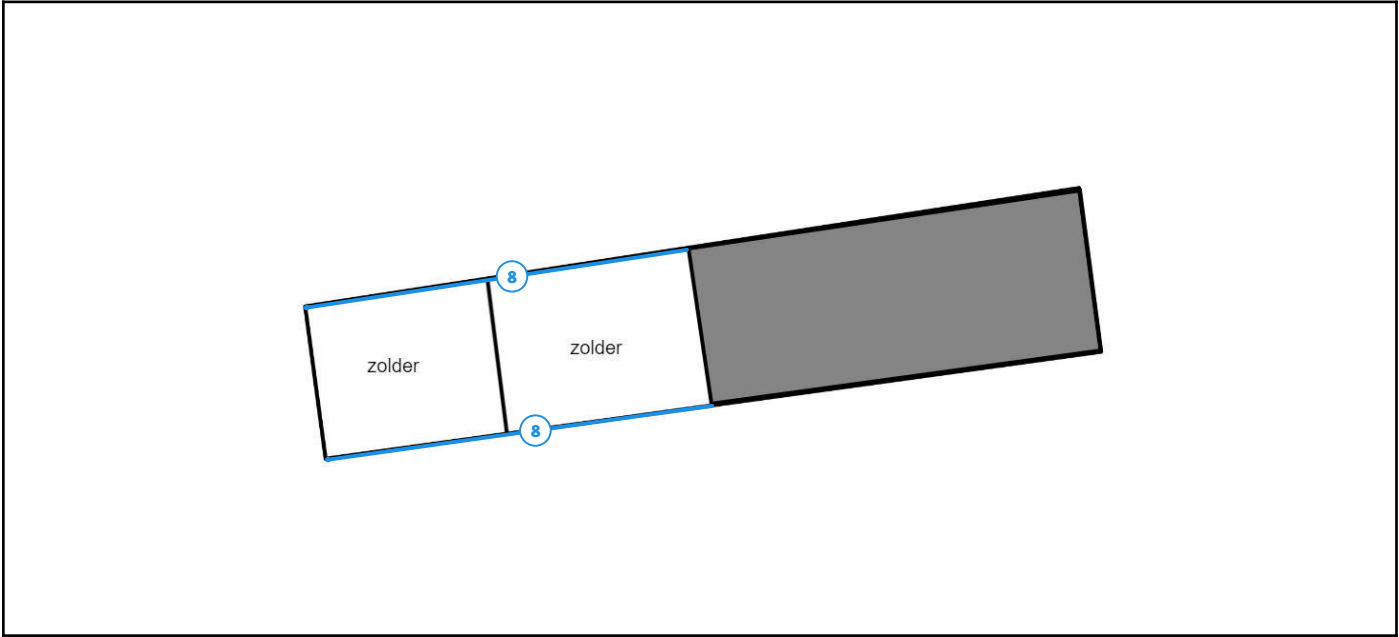
# Plan 1.5: Plan zolder

| Beschrijving | Type | Actie |
|---|---|---|
| 5. Plat dak in roofing | Asbestmateriaal | Zorgvuldig beheren |

| Opmerking | <p>Geen bemonstering tot de drager mogelijk wegens risico op schade aan de waterdichtheid van het dak. Aanwezigheid asbest is dus niet bewezen, het plat dak is enkel asbestverdacht.</p> <p>Wanneer de mogelijkheid ontstaat een monster te nemen tot op de primaire drager, is dit aangewezen om zekerheid over de aanwezigheid van asbest te verkrijgen.</p> |

- Eenvoudige handelingen: mag via doe-het-zelf of door werknemer(s) met opleidingsattest eenvoudige handelingen  
De roofing mag via doe-het-zelf of door werknemer(s) met opleidingsattest eenvoudige handelingen verwijderd worden, zolang deze niet verder beschadigd raakt of vergruist.
- Gebruik steeds PBM's (persoonlijke beschermingsmiddelen) en bevochtig het materiaal voor verwijdering.
- Beschadig het materiaal niet en gebruik geen machines met hoge snelheid (boor, zaag, slijpmachine, etc.)
