# Asbestinventarisatetest

Waterlozeweg 98, 3680 Maaseik

Attestnummer : **20260714-000291.000**

Uitgegeven op : **14.07.2026**

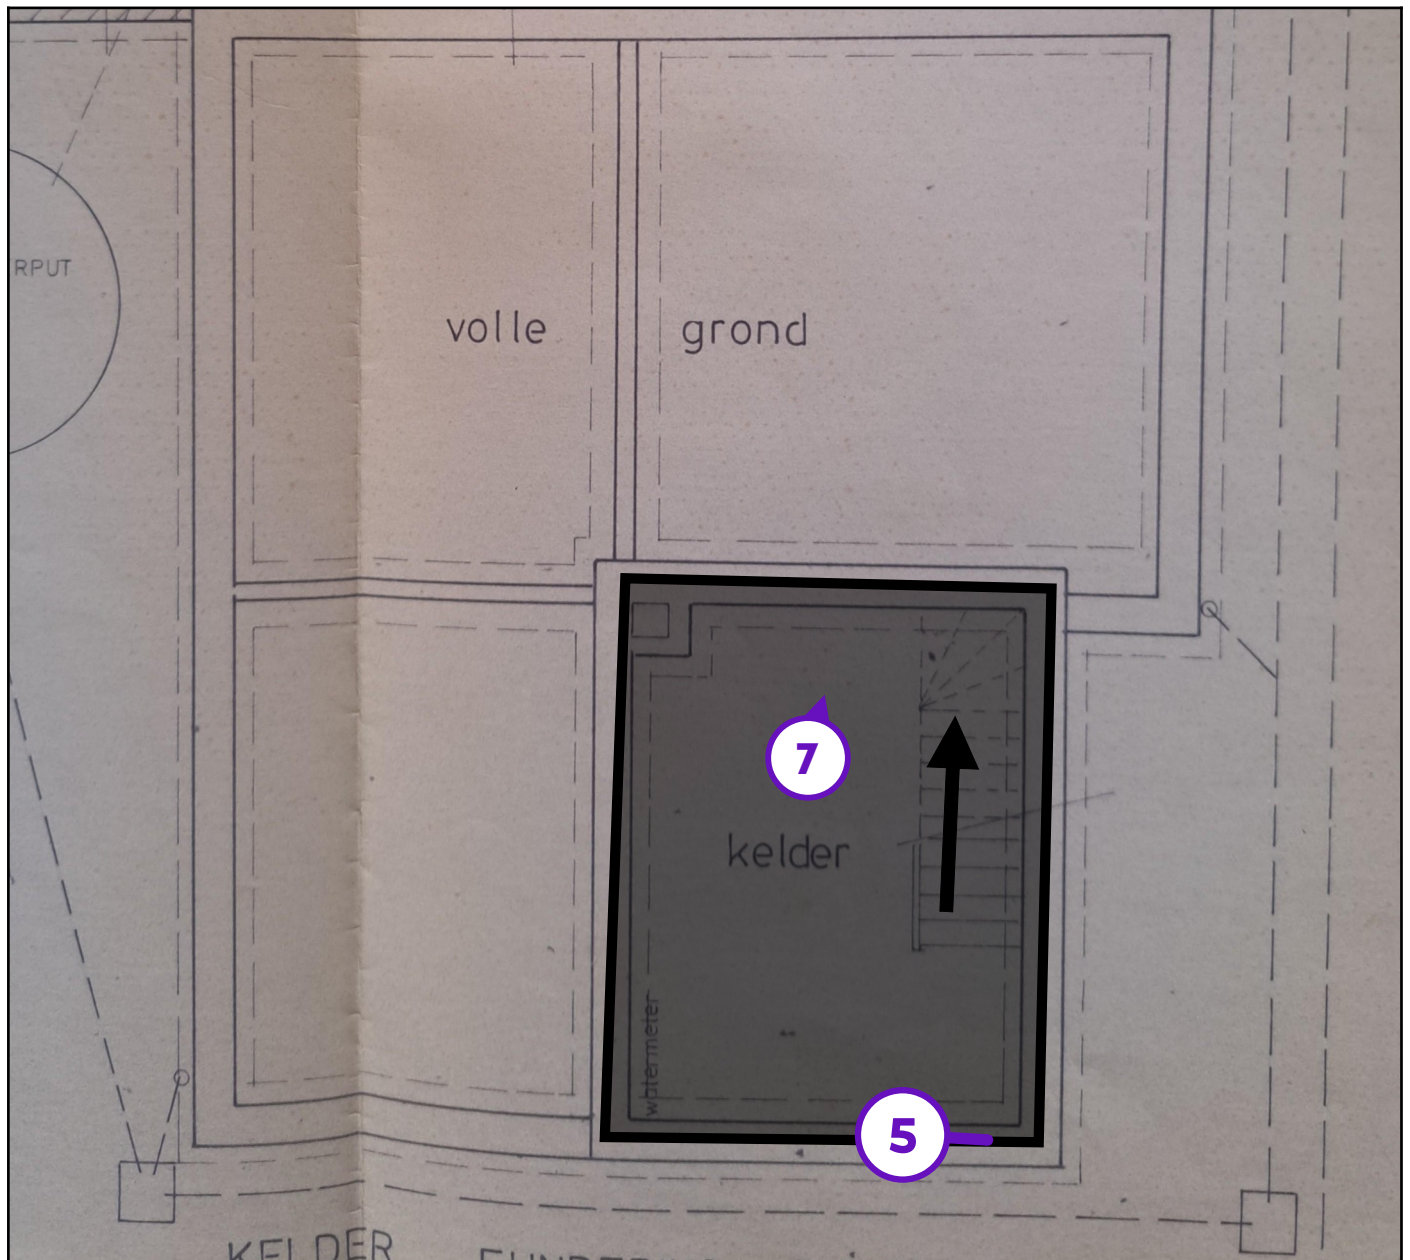
## Plan 1.1: kelder

| Beschrijving | Type | Actie |
|---|---|---|
| 7. CV-brander (niet verdacht) | Overige ruimte of materiaal | - |

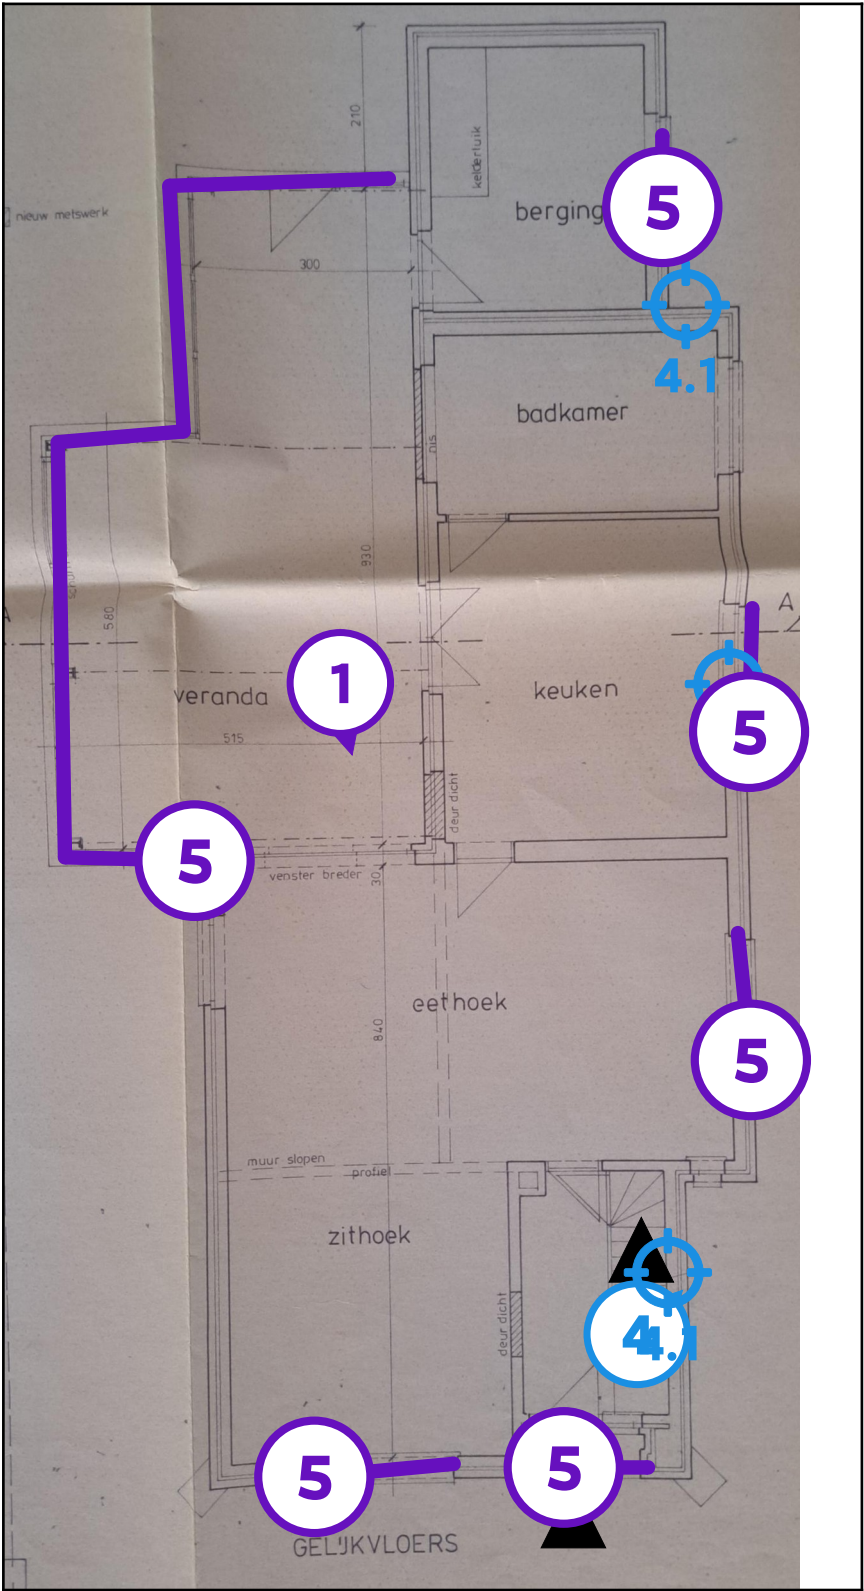
Plan 1.2: nv0

| 5. siliconen ramen | Overige ruimte of materiaal | - |

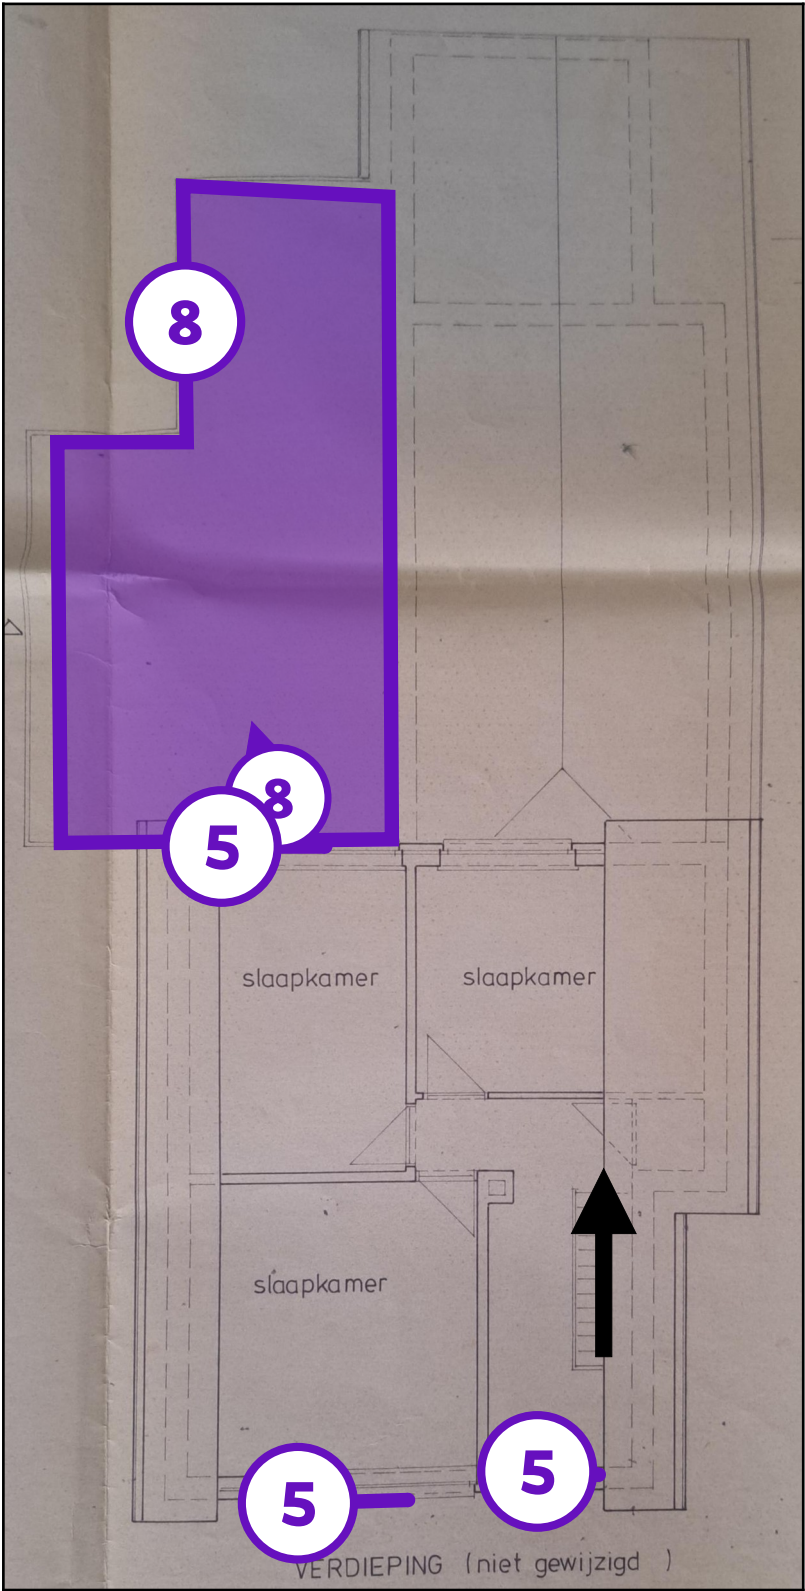
Plan 1.3: nv1

| 8. roofing plat dak nieuwbouw-veranda | Overige ruimte of materiaal | - |

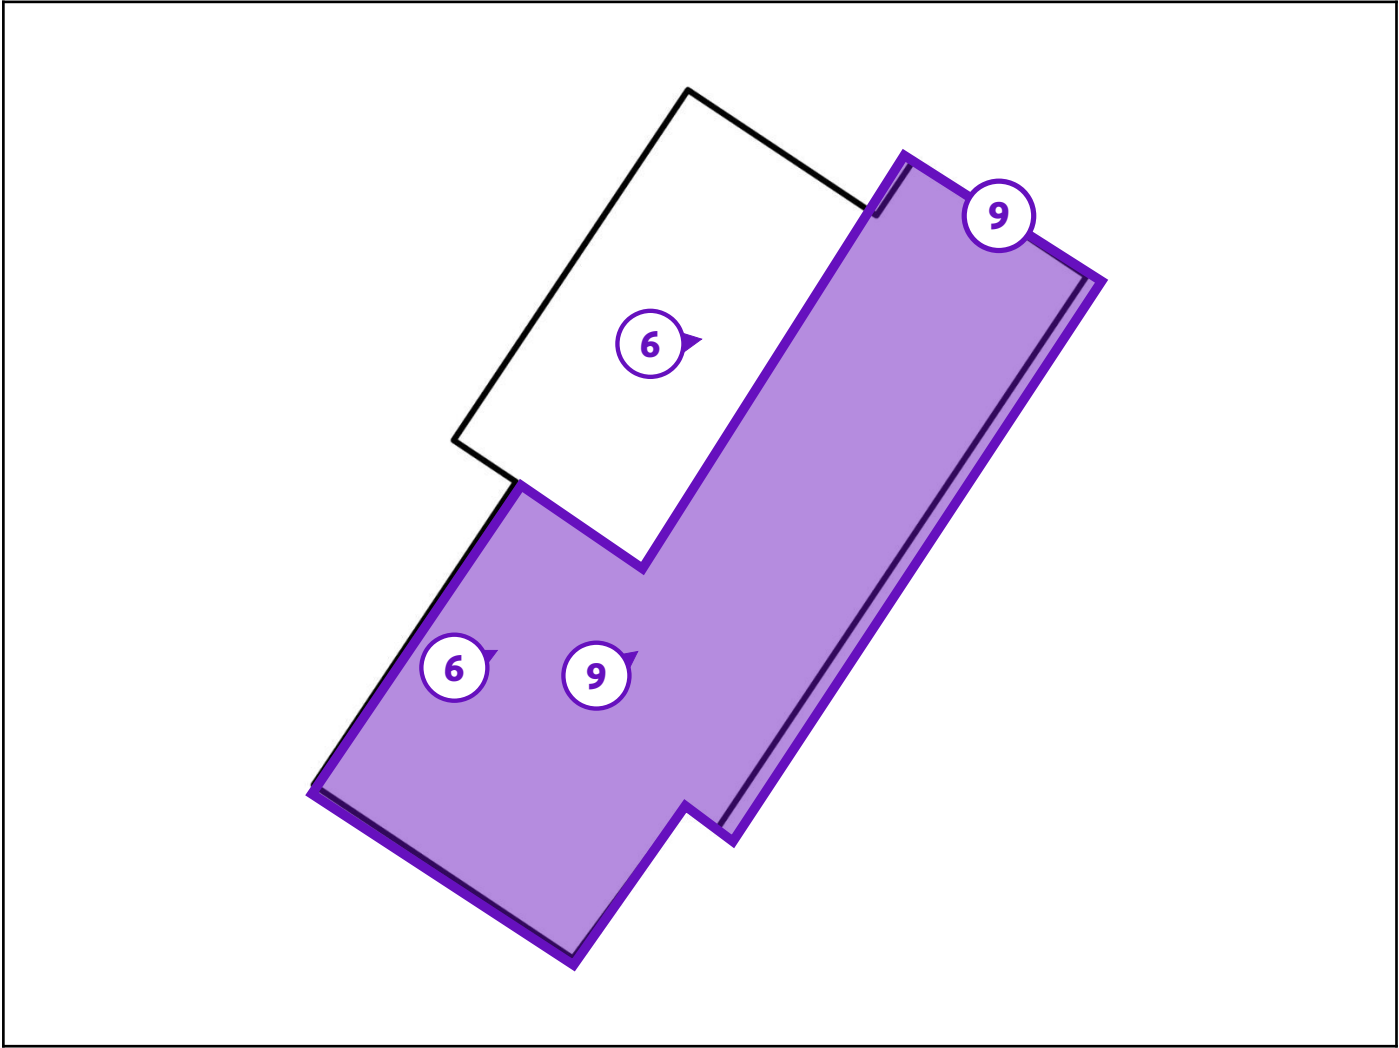
# Plan 1.4: dakenplan

| Beschrijving | Type | Actie |
|---|---|---|
| 9. Geen onderdak aanwezig | Overige ruimte of materiaal | - |

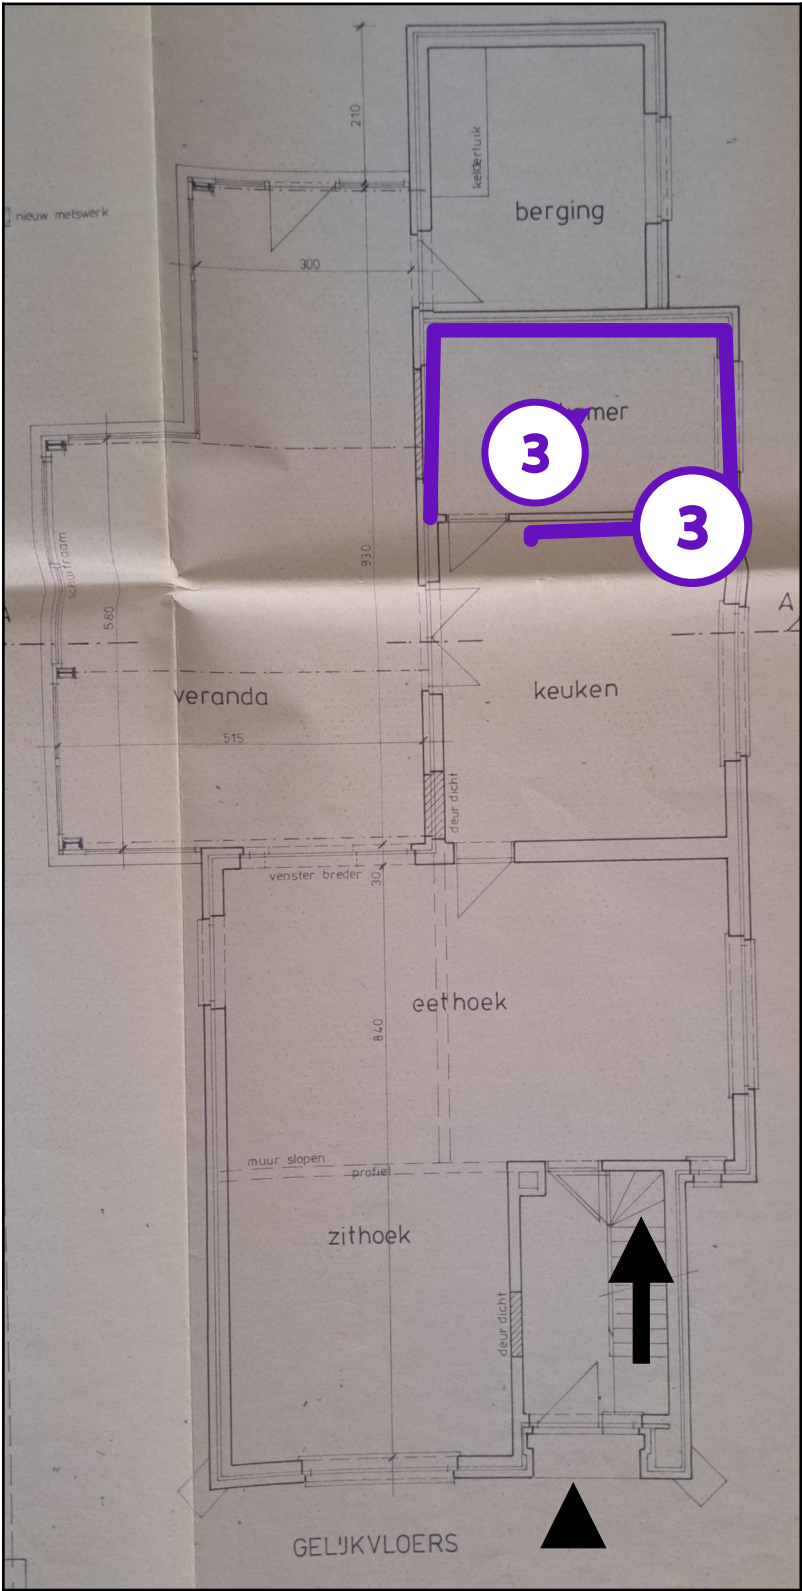
# Plan 1.5: nv0 kopie

| 3. eventuele tegellijn achter wandtegels<br>badkamer en keuken | Advies | - |

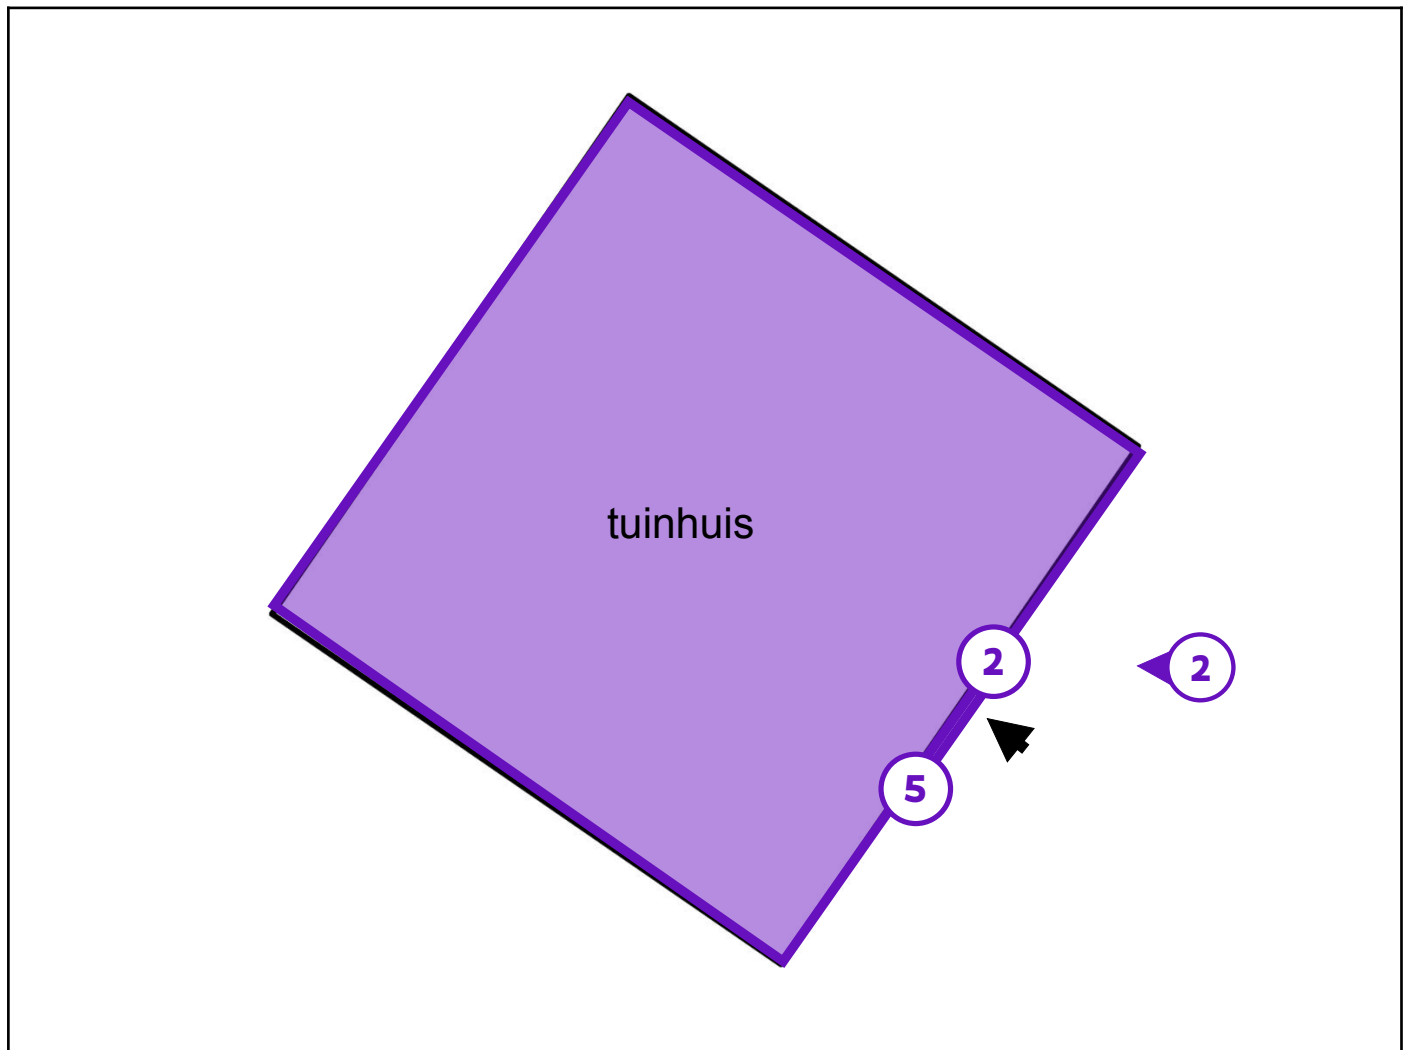
## Plan 2.1: tuinhuis

| Beschrijving | Type | Actie |
|---|---|---|
| 5. siliconen ramen | Overige ruimte of materiaal | - |
