# Asbestinventarisatetest

Kuilstraat 5, 3680 Maaseik

Attestnummer : 20260730-000239.000

Uitgegeven op : 30.07.2026

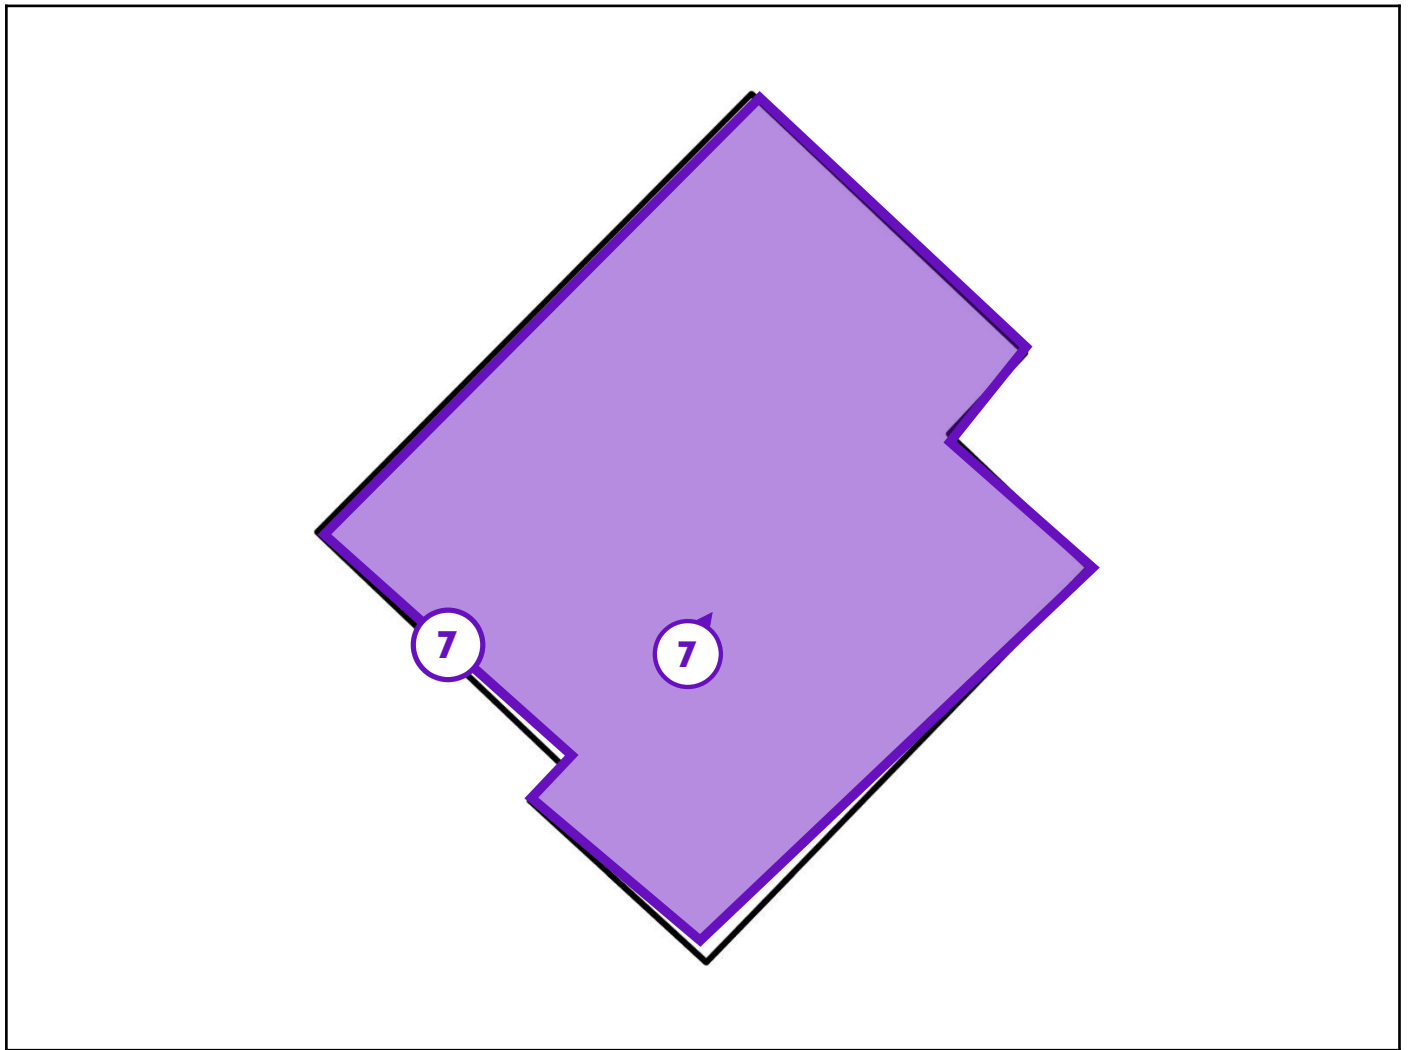
## Plan 1.3: dakenplan

| Beschrijving | Type | Actie |
|---|---|---|
| 7. Onderdak van de woning is uit doek | Overige ruimte of materiaal | - |
